I BORDI E GLI INGRESSI

I BORDI DELL'EX OSPEDALE SANATORIALE

FABBRICATI

PAVIMENTAZIONE ESTERNA

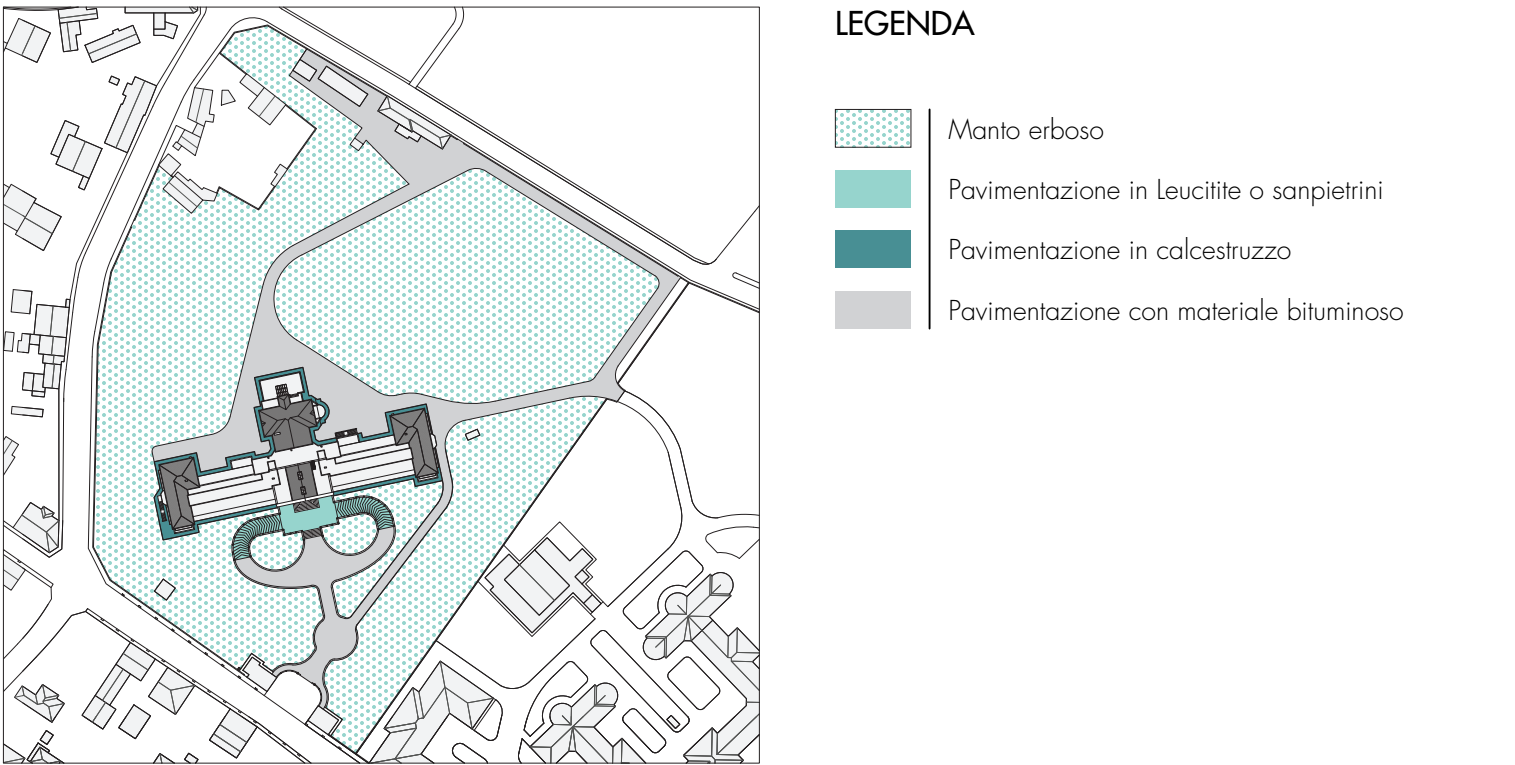
MATERIALE				
NOME	CODICE	IMPIEGO	RAPPRESENTAZIONE FOTOGRAFICA	RAPPRESENTAZIONE GRAFICA
Leucite	MN_03	Materiale impiegato per il rivestimento della rampa e della piattaforma rialzata all'ingresso principale dell'edificio che ospitava l'ospedale Sanatoriale.

DEGRADO		
DEGRADO	DESCRIZIONE	CAUSA
Lacuna per assenza	Perdita di continuità delle superfici pavimentate.	Possibile perdita di continuità a causa della mancanza di luce naturale in alcune aree del parco.
Rigonfiamento	Sollevamento superficiale localizzato del materiale di forma e consistenza variabili.	Dilatazioni differenziali tra materiali di supporto e finitura.
Presenza di vegetazione	Presenza di individui erbacei, arbustivi o arborei.	Accumuli di umidità, attacco di organismi autotrofi (es.: batteri unicellulari, alghe, licheni, piante superiori).
