**RECUPERO DEI MAGAZZINI 7 E 5-6 A S. BASILIO
(VENEZIA, 2001-2003 E 2005-2007)**

Istituto Universitario di Architettura di Venezia
RISTRUTTURAZIONE DEL MAGAZZINO 7 PRESSO L'AREA PORTUALE DI SAN BASILIO AD USO ATTREZZATURE UNIVERSITARIE.
CAMPAGNA DI RILIEVI, INDAGINI ED ANALISI FINALIZZATA ALLA VALUTAZIONE DELLE STRUTTURE E DEI MATERIALI

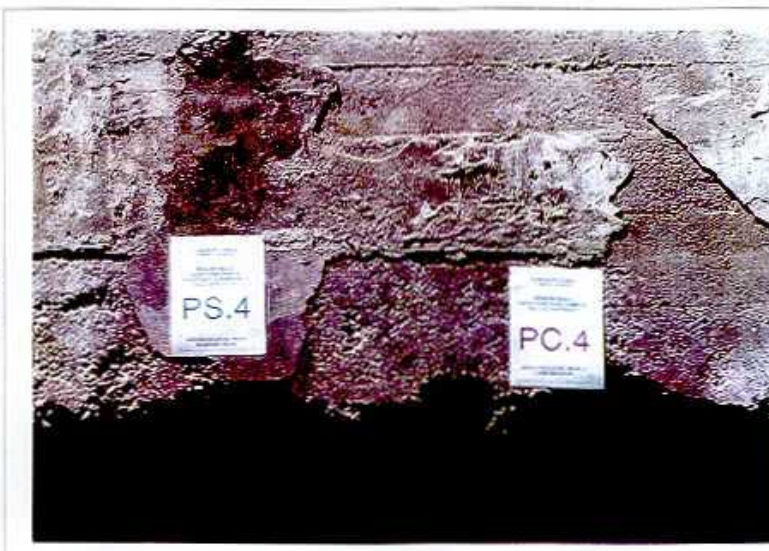
Foto 8: area di indagine 4. Esecuzione di: PS. 4 - prove sclerometriche, PC. 4- prove di carbonatazione, P.4 - prelievo di campioni di cls copriferro per analisi chimiche
