1 CARPI, MODENA

Sede della Pretura

Restauro del paramento murario

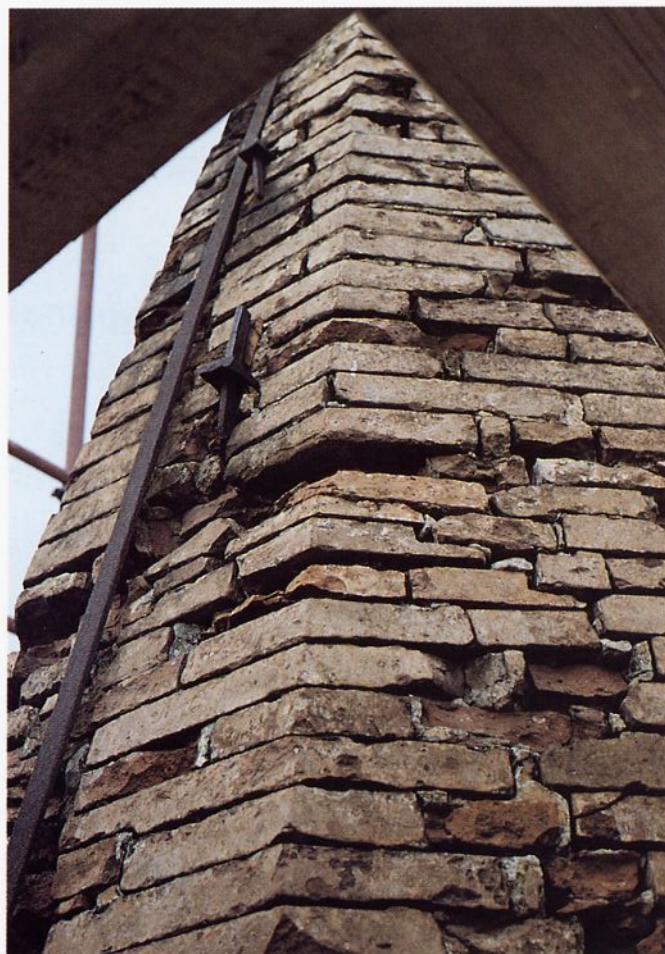
- 1 Particolare del degrado della cuspide del campanile; i mattoni non hanno un andamento simmetrico, ma sono stati adattati alla forma piramidale della cuspide.
- 2 L'intervento di risanamento si è avvalso della tecnica del "cuci-scuci", realizzata attraverso la rimozione parziale delle zone deteriorate e la successiva sostituzione con laterizi adattati.
- 3 Intervento di risarcimento dei giunti degradati mediante malta analoga all'originale per impasto e colorazione.

L'intervento generale di consolidamento statico del campanile e dei relativi solai è stato esteso ai paramenti murari esterni degradati, attraverso operazioni di ricucitura della trama.

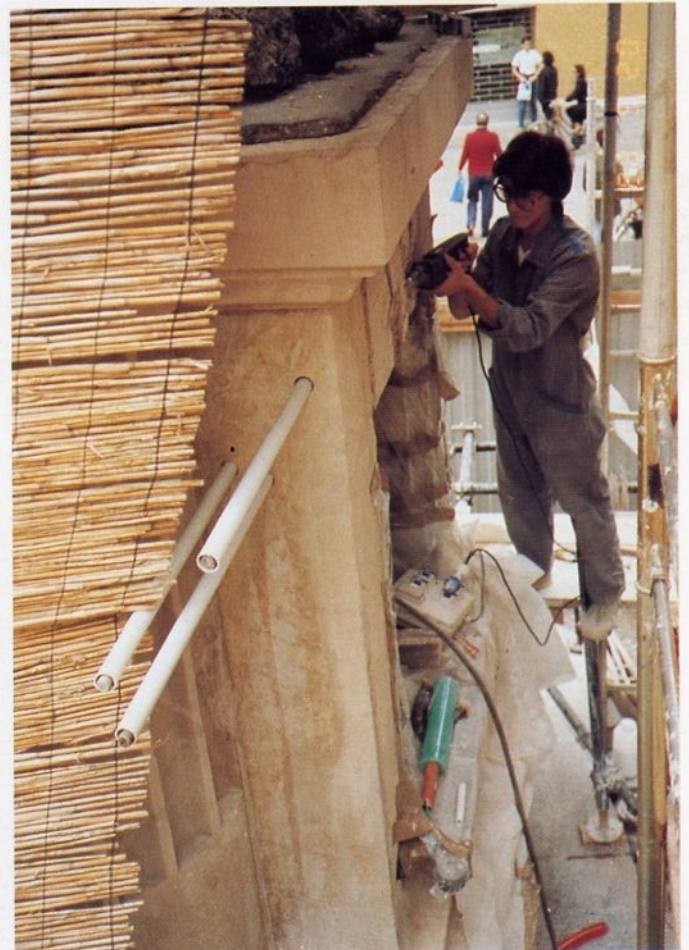
- 1 Posizionamento della carotatrice.
- 2 Inserimento delle barre entro apposite guide precaricate con inerte quarzoso.
- 3 La ricollocazione dei "tappi" di materiale carotato.

Un architrave del basamento presentava fratture e spezzettamenti nella zona di maggiore sollecitazione per il consolidamento. Si è pensato di realizzare al suo interno una batteria di tre elementi di telaio, inserendo entro tre fori eseguiti a carotaggio con sonda diamantata, barre filettate in acciaio inox cementate con leganti sintetici.

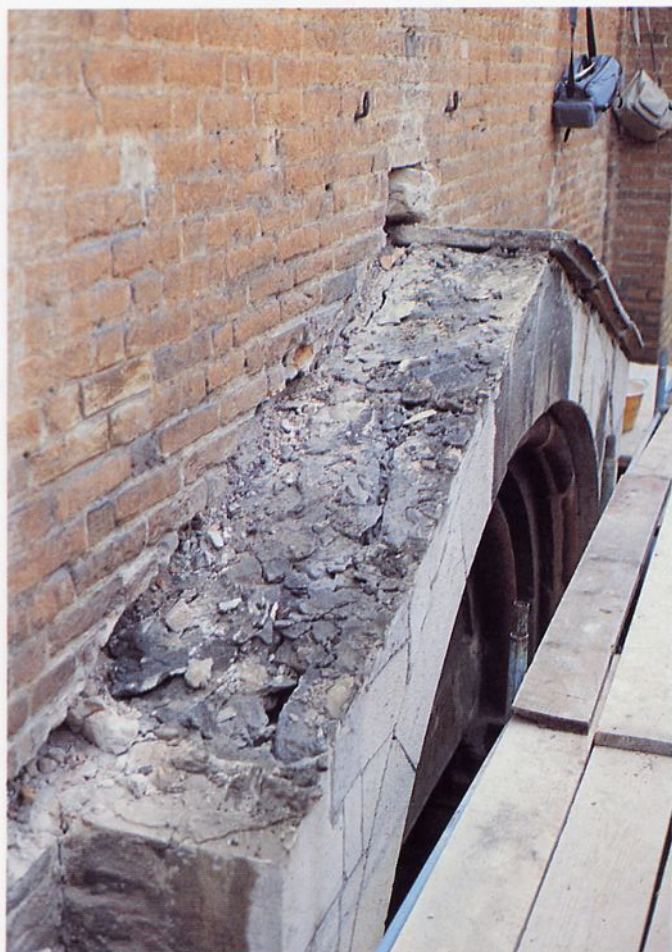
- 1 Parte superiore del portale prima dell'intervento di restauro.
- 2 Uno spiovente dopo la rimozione della lastra in arenaria di copertura; all'interno si notano i rottami di riempimento.
- 3 I conci dell'arcone messi a nudo e gli ancoraggi realizzati con barre in acciaio inox.
- 4 I conci rimontati ed il riempimento a malta magra ed argilla espansa.
- 5 Parte superiore del portale a restauro ultimato.

Si è reso quindi necessario smontare le lastre in arenaria di copertura, rimuovere il materiale di riempimento, e smontare parte dei conci superiori per procedere agli ancoraggi dell'arcone in pietra. Rimontati i conci, i rottami sono stati sostituiti con

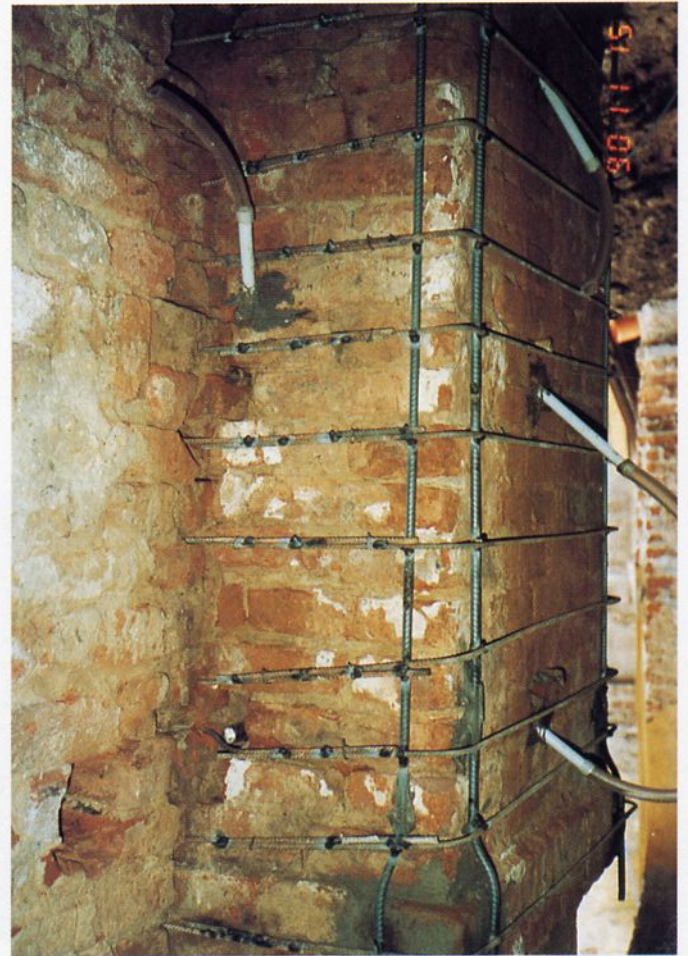
1

1, 2 Preparazione dei presidi metallici interni ed esterni

Le armature interne sono state rese collaboranti mediante iniezione a saturazione dei fori e della muratura circostante con resina epossidica, ottenendo nel contempo un buon livello di risarcimento di fratture e cavità interne. Le armature esterne sono state rese collaboranti incamiciando le strutture con malta cementizia armata ed additivata con resine.

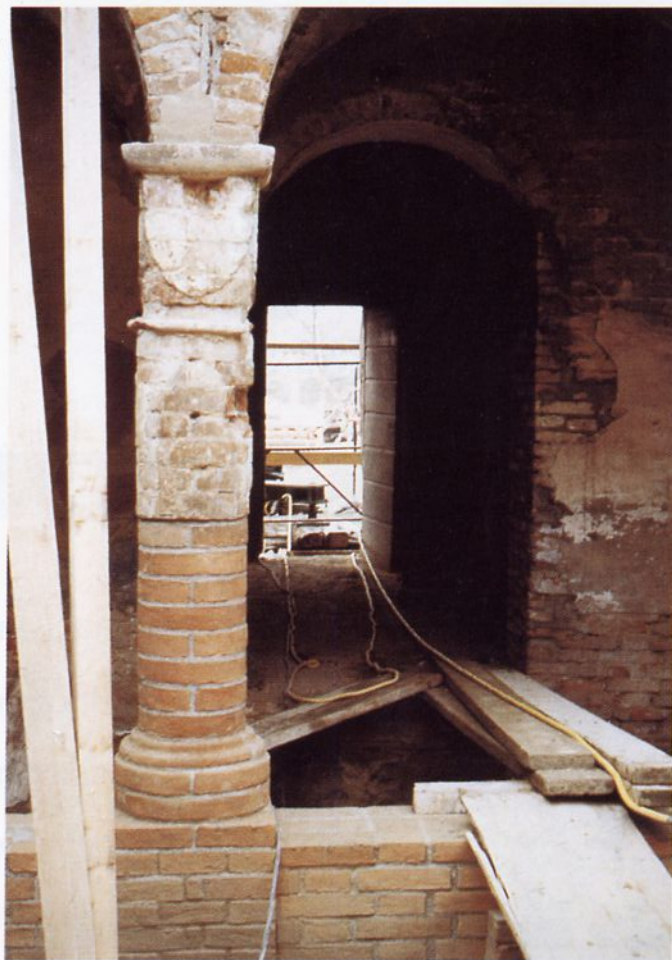
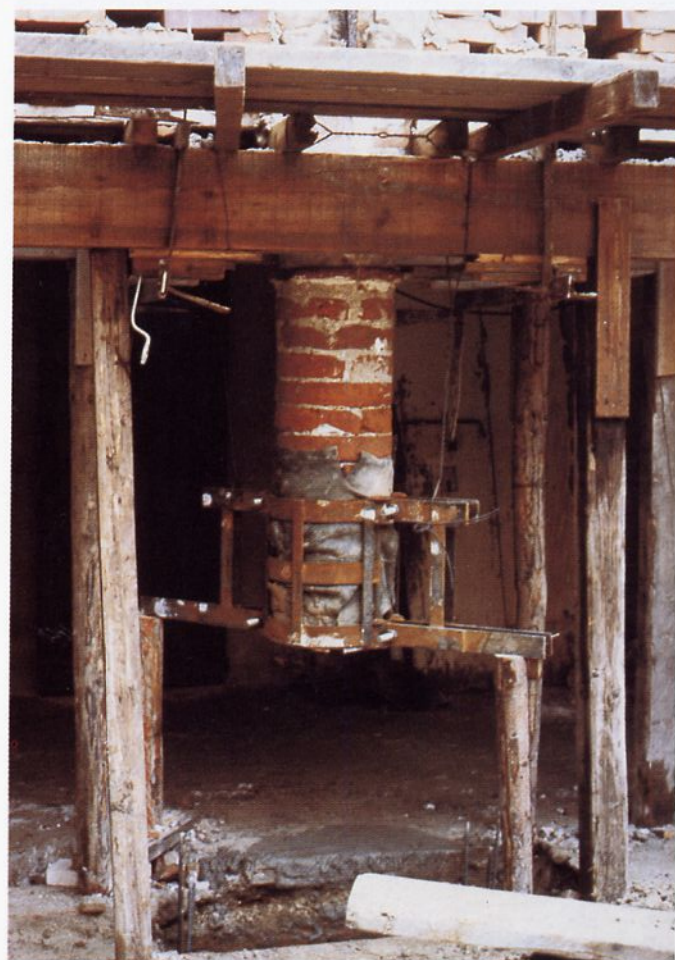
- 1 Colonna integrata.
- 2 Puntellamento della colonna e rimozione dei laterizi della base.

Durante i recenti restauri si è reso necessario provvedere a sostituzioni parziali di elementi ammalorati, a sostituzioni parziali di fusto e in alcuni casi alla totale ricostruzione della colonna. Per le sostituzioni e le ricostruzioni si è ricorsi a laterizi realizzati appositamente con tecnica tradizionale, e dove necessario alla messa in opera di strutture metalliche su cui gravassero i carichi, consentendo smontaggio e sostituzioni.

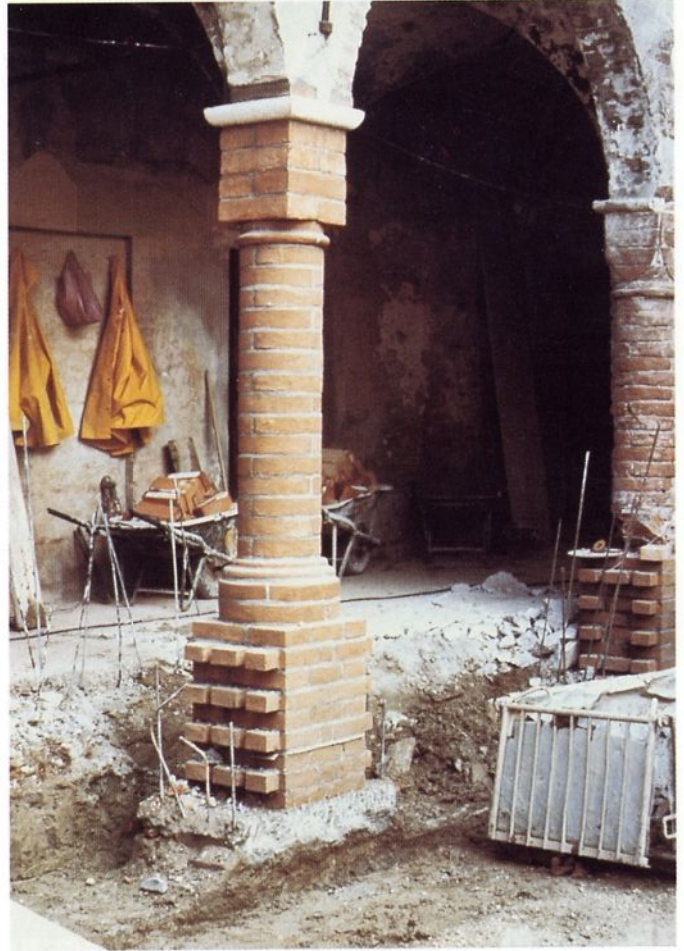
- 3 Colonna interamente sostituita.
- 4, 5 Fasi della realizzazione del capitello.

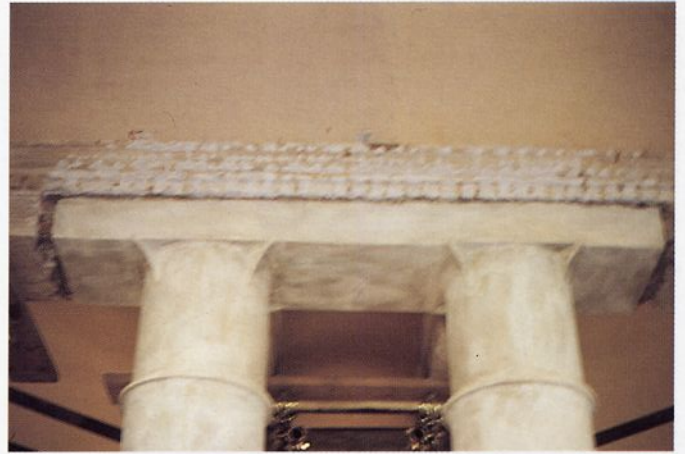
- 1 Struttura in acciaio delle colonne binate e del relativo architrave. La struttura è stata trattata con vernice ignifuga prima della ricostruzione dei capitelli.
- 2 Stampo a tasselli per la realizzazione dell'elemento superiore dei capitelli.
- 3 Montaggio della foglia d'acanto angolare.
- 4 Fasi di ultimazione della ricostruzione: uno dei capitello è montato, l'altro prima del montaggio.

Una serie di fessurazioni progressive, dovute in particolar modo alla bassa qualità dei materiali impiegati per le colonne prima ancora che alla dimensione delle stesse, aveva reso necessario un intervento di consolidamento d'urgenza; il metodo adottato è una fasciatura delle strutture attraverso l'esecuzione di camicia di ritenzione in acciaio, all'interno della quale è stata colata resina epossidica a consolidamento del materiale.

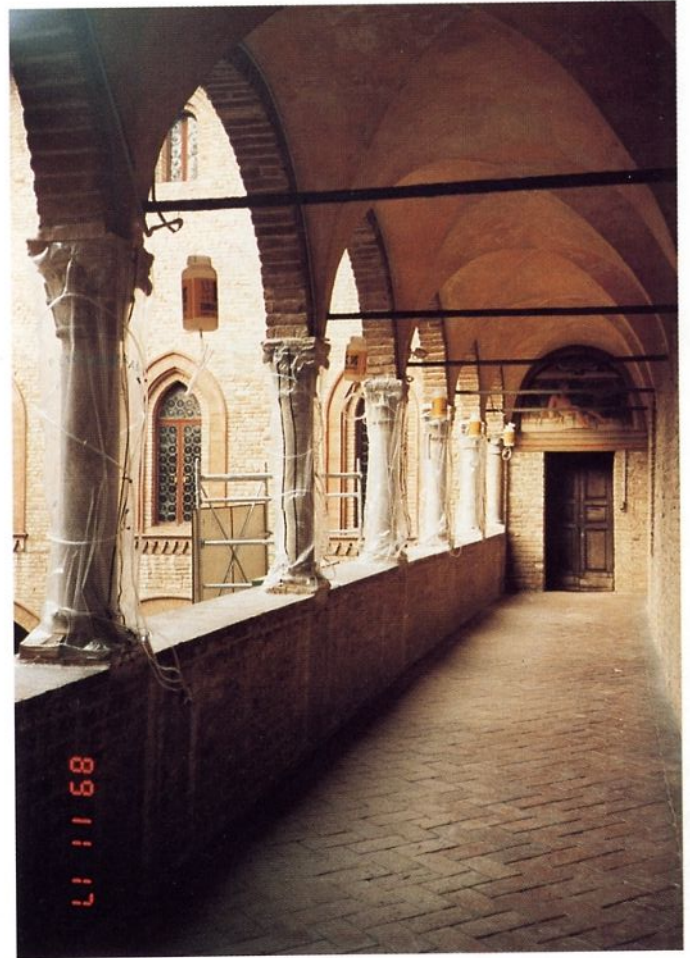
- 1 Le colonne preparate all'operazione.
- 2 Una fase di lavorazione.
- 3 Particolare dell'iniezione.

Il degrado, in stato avanzato, dello strato corticale delle strutture in pietra arenaria è stato bloccato efficacemente con prodotto a base di acido silicico. Per ottenere l'interessamento degli strati più interni si è adottato il sistema di degasaggio con invio del fluido a settori, partendo dal basso.

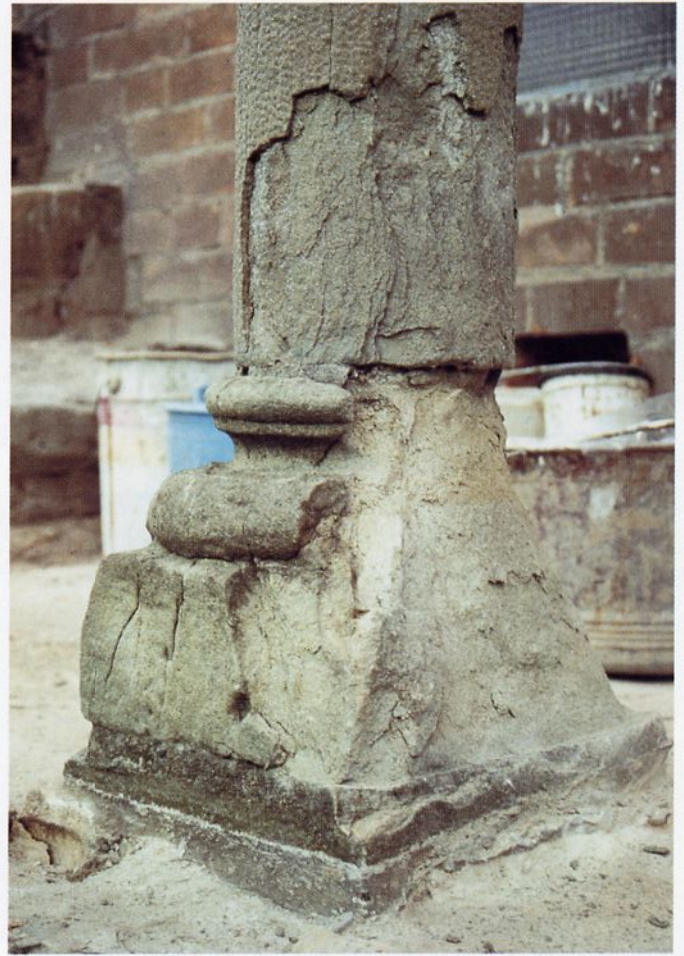
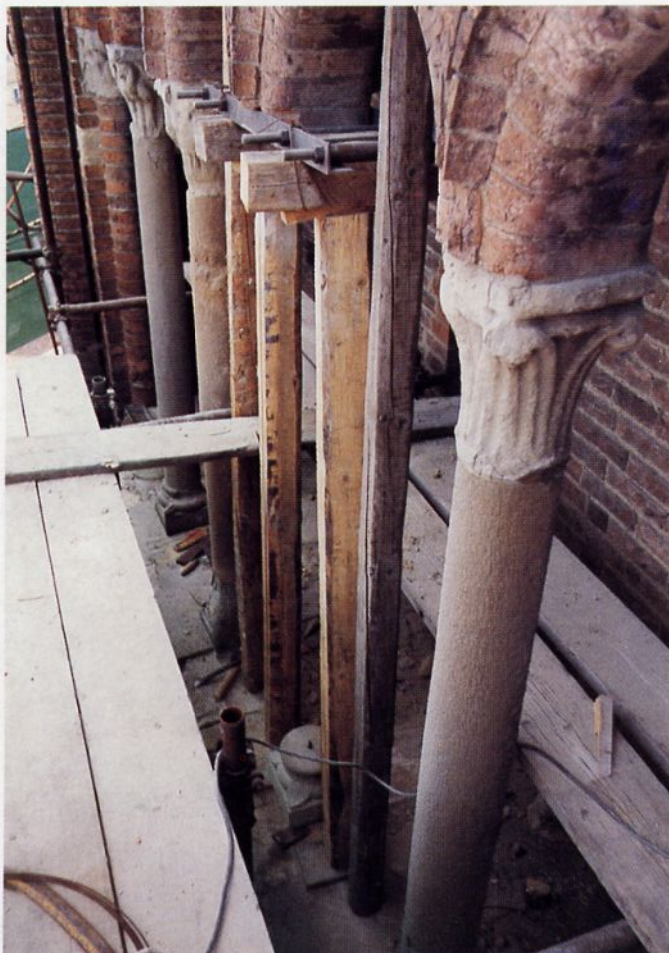
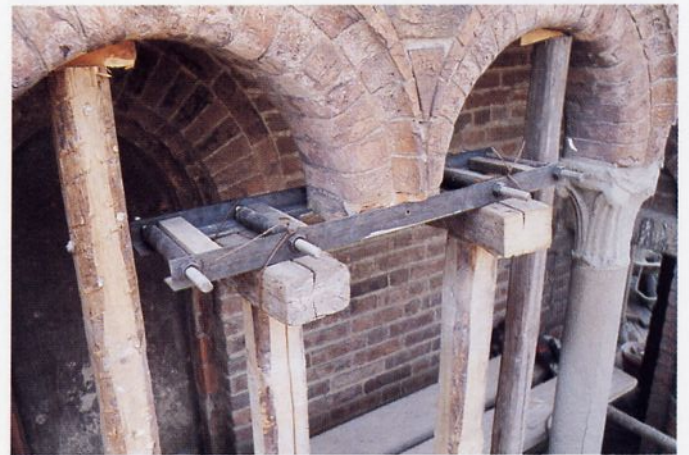
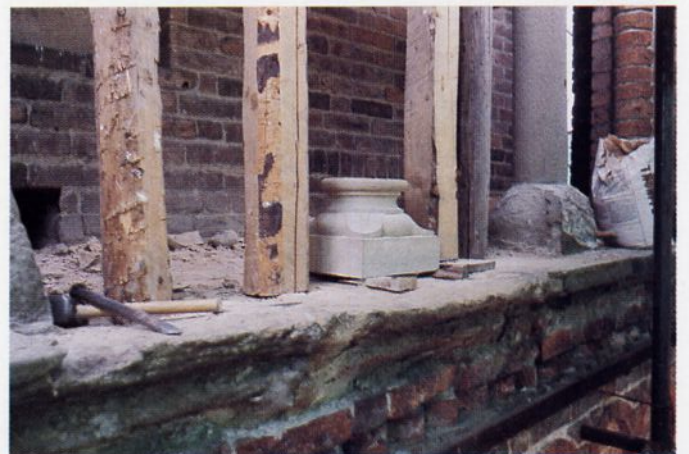
Il degrado fisico del materiale, aggravato dalle condizioni statiche, ha portato alcune colonne ad una situazione prossima al collasso. Tale processo è stato ulteriormente facilitato dalla bassa qualità dei materiali di alcuni degli elementi, sostituiti in un intervento degli inizi del secolo. L'attuale intervento è consistito nella sostituzione degli elementi non recuperabili, e nel contestuale risanamento dei materiali lapidei esistenti.

- 1 Particolare del degrado originale della base di una delle colonne.
- 2 Puntellatura per la sostituzione di una colonna.
- 3, 4 Particolari del sostegno delle arcate e fasi del lavoro di sostituzione.
- 5 Colonna a sostituzione avvenuta.
- 6 Fase di stuccatura per lo sgrondo delle acque tra imposta dell'arcata e capitello.

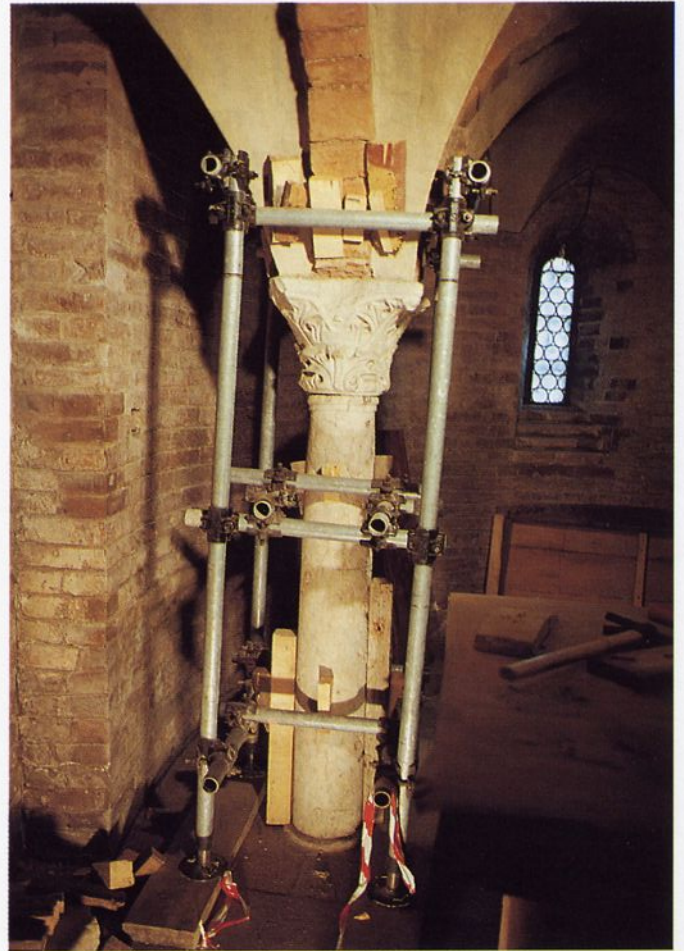
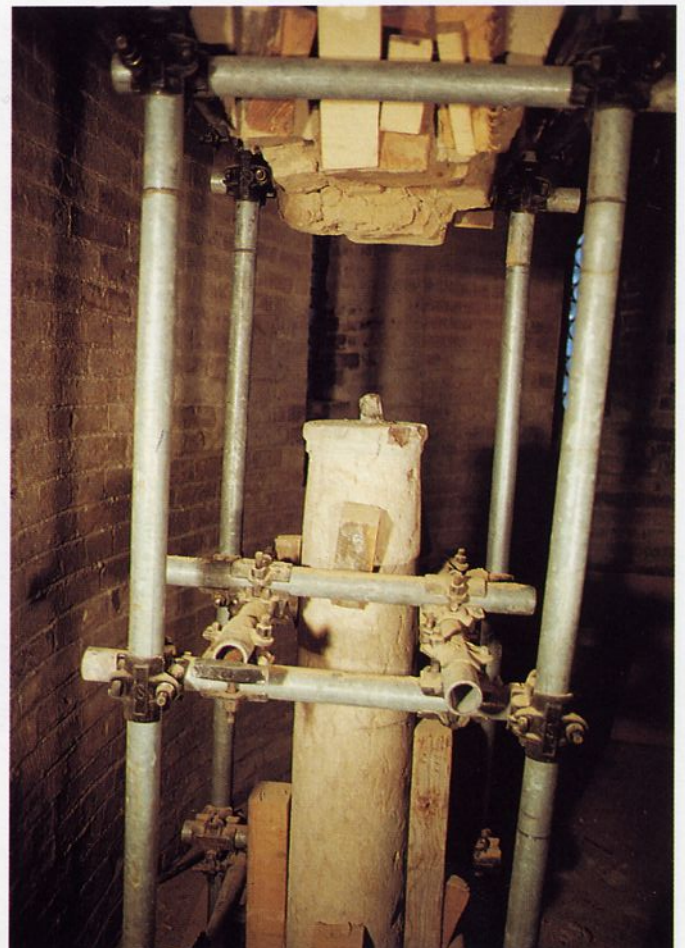
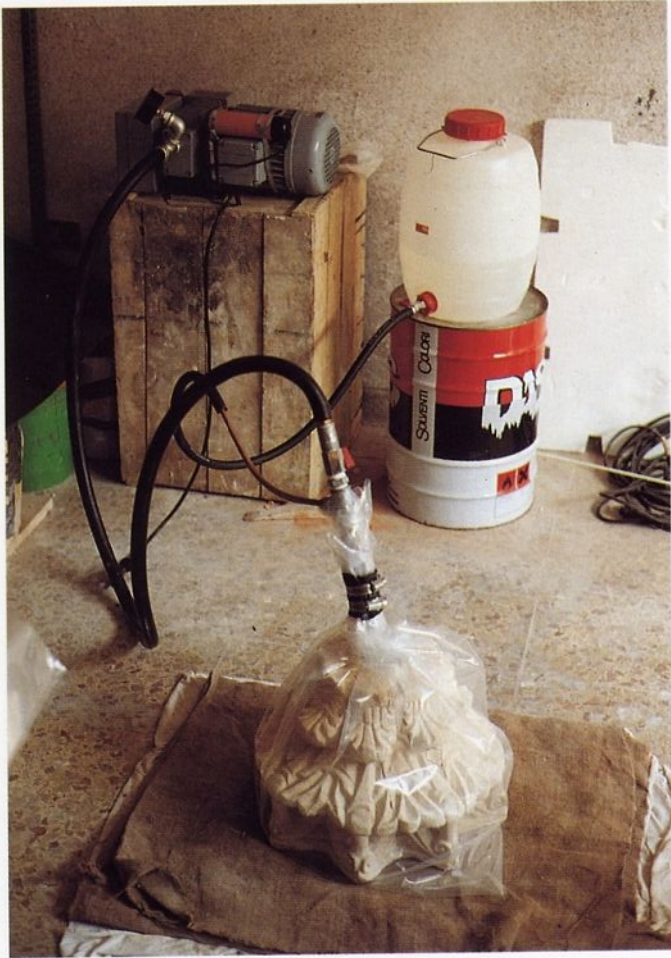
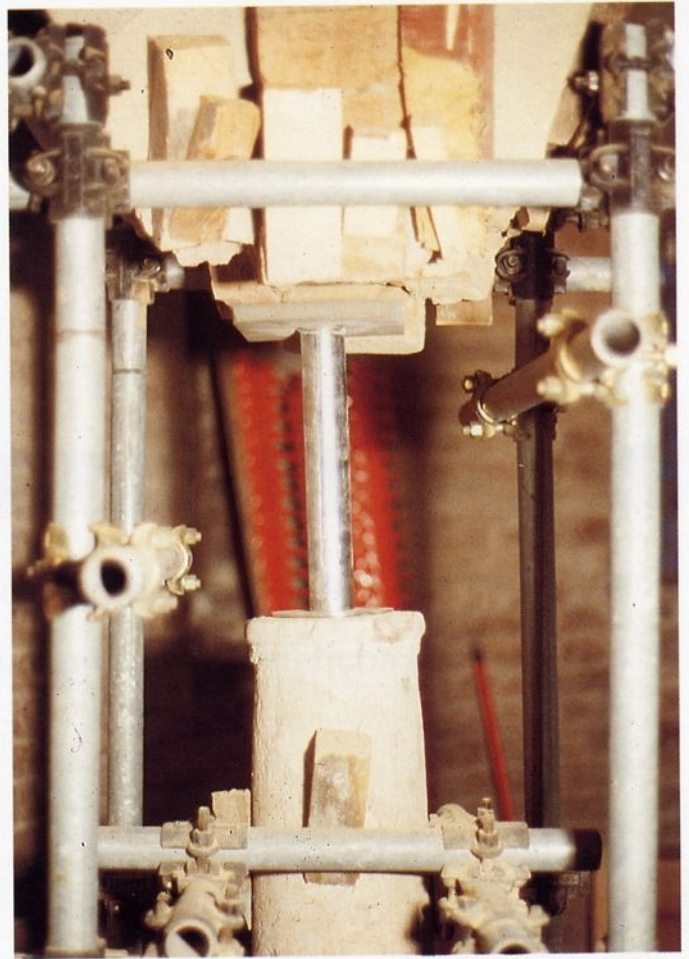
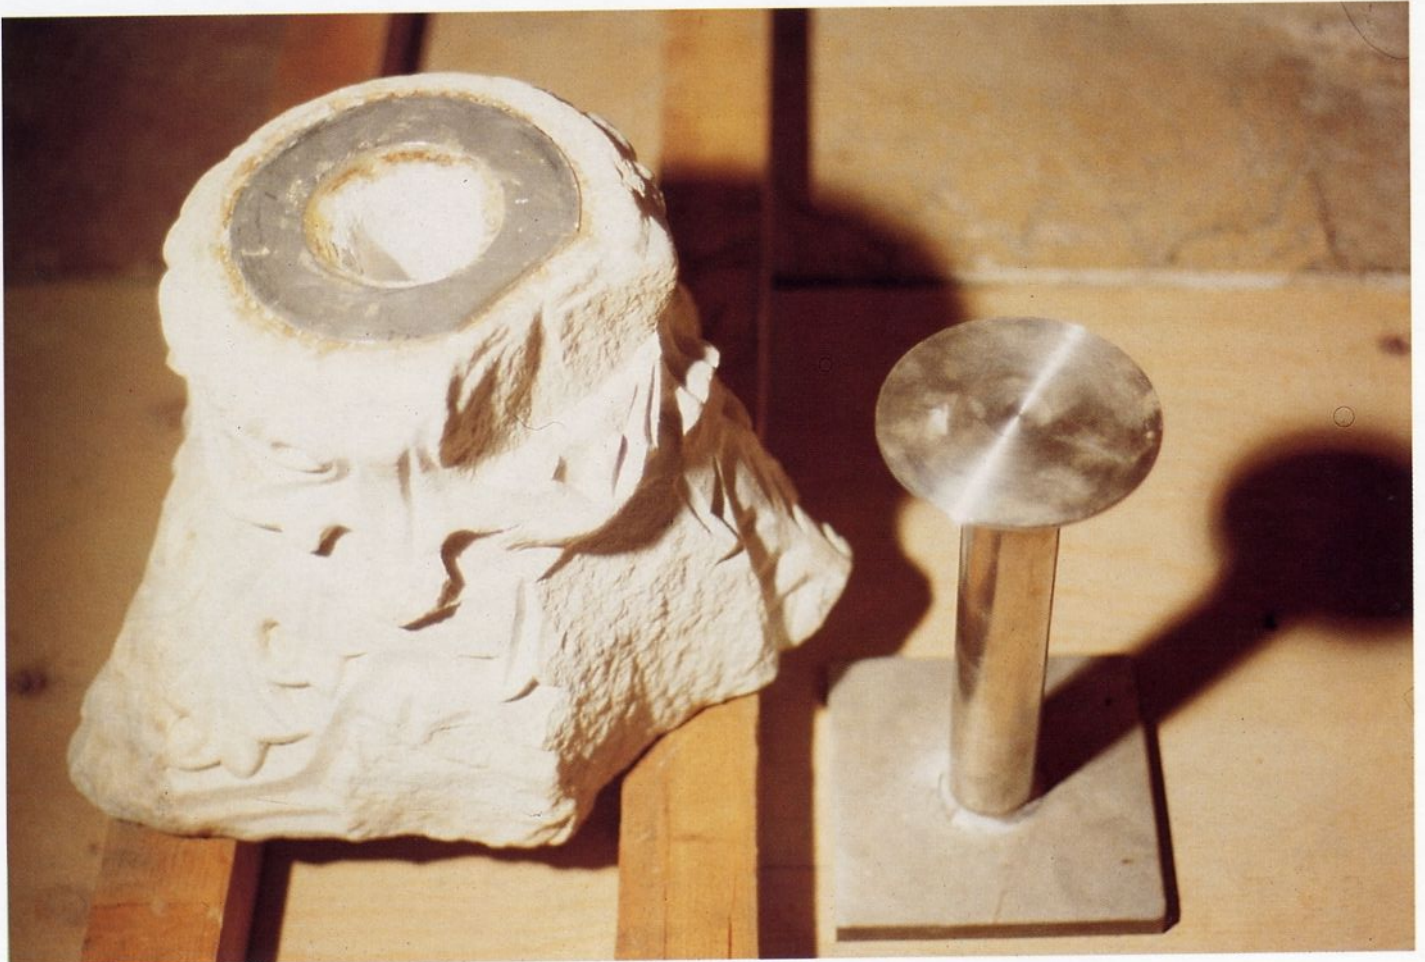
I problemi inerenti al colonnato della cripta erano imputabili a fattori di carattere strutturale e fisico. Al carico eccessivo si aggiungeva la dilatazione del perno centrale in ferro non coperto completamente dal piombo di giunzione.

Ciò ha comportato rotture nei capitelli e nei fusti. In alcune colonne si è reso necessario:

- 1, 2 Puntellatura e smontaggio del capitello,
- 3 Trattamento del materiale tramite impregnazione sotto vuoto con resina acrilica.
- 4 Capitello dopo l'esecuzione della carotatura centrale per l'inserimento della protesi in acciaio inox.
- 5 Prova della protesi in loco.

- smontaggio del capitello e in alcuni casi del fusto, per la sostituzione dell'anima in ferro originale;
- inserimento di elementi metallici per migliorare e rendere omogenea la distribuzione dei carichi.

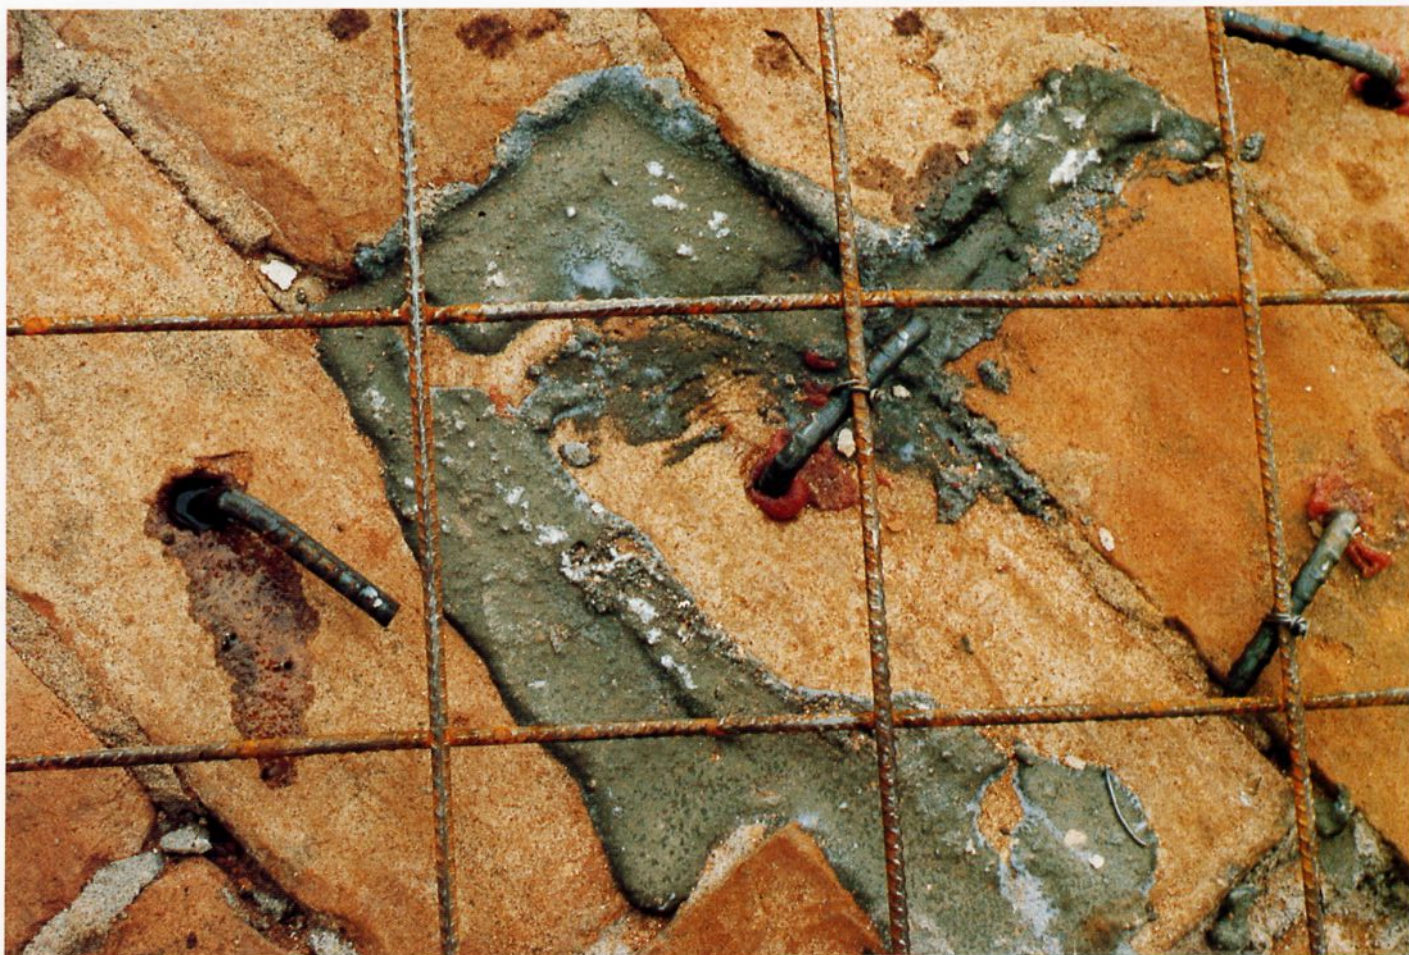
La struttura a volta di mattoni in foglio presentava ampie depressioni e sconessioni che la riducevano ad un assetto precario. Per l'assenza di particolari vincoli si è pensato di costruire una controvolta in CLS armato, che meglio compendia aspetti spesso contrastanti come limitazione della spesa e risultato prestazionale. I connettori sono stati realizzati entro fori a rotazione, inghisando, con resine, squadrette di acciaio a. m.; il getto è stato contenuto in spessore minimo, realizzando un ottimo conglomerato con opportuni additivi.

- 1 La superficie d'estradosso accuratamente pulita e preparata.
- 2 Particolare dei giunti saturati e connettori inghisati.
- 3, 4 La struttura con armature prima e dopo il getto di ridotto spessore.

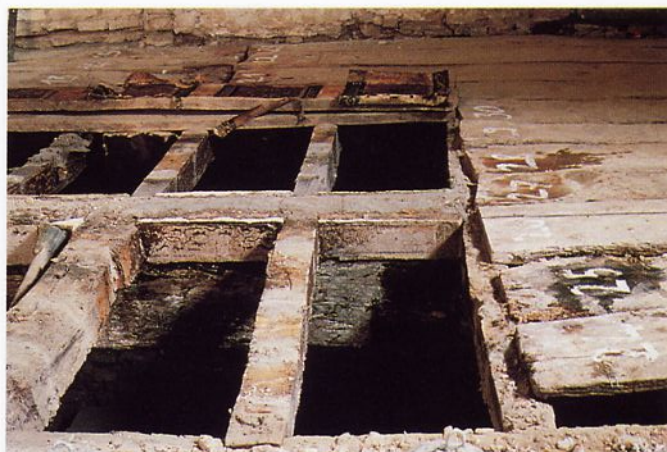
Il soffitto del XVI sec. era coperto da una controsoffittatura in cannucciato intonacato. Le cause del degrado erano imputabili ad infiltrazioni di umidità ed all'infestazione di insetti xilofagi, oltrechè da manomissioni.

- 1 Il soffitto prima dell'intervento di restauro.
- 2 Numerazione e smontaggio delle tavole.
- 3 Le tavole durante il fissaggio delle cromie; in alto è possibile vedere le tracce delle zone nelle quali procedere alle sostituzioni.
- 4 Vasca per il consolidamento ad immersione delle tavole.
- 5/6 L'assito montato visto da sopra e tavole pronte per il montaggio. È possibile notare le zeppe atte a colmare le fessure, le sverzature e le assi di sostituzione.
- 7 Il soffitto a restauro ultimato.

L'intervento di restauro è consistito nello smontaggio dell'assito, nel consolidamento ed integrazione delle parti mancanti, nel rimontaggio sull'orditura precedentemente restaurata.

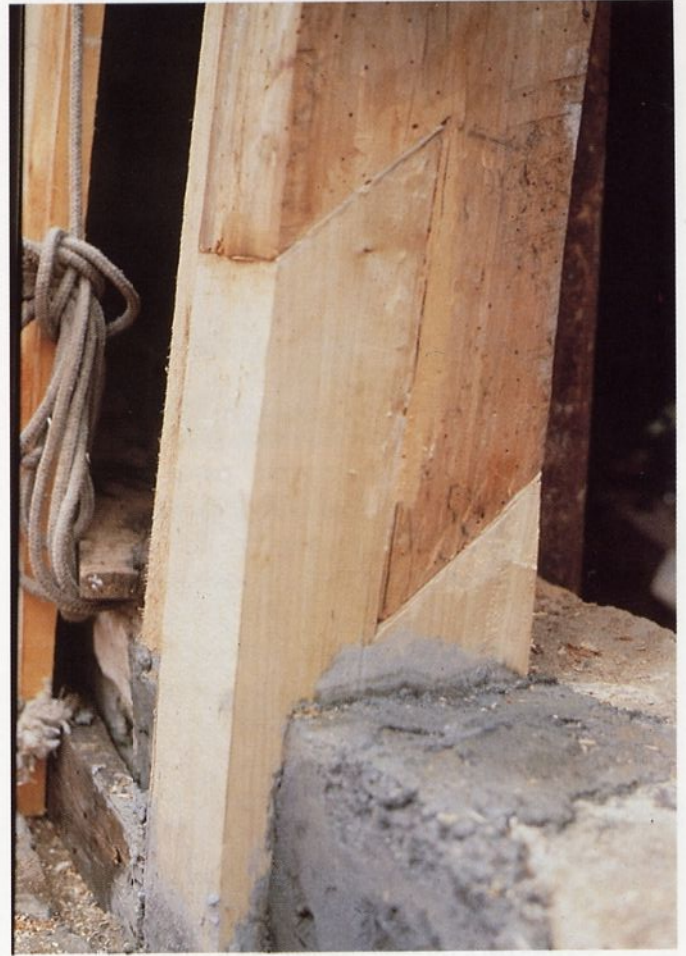
4

L'orditura lignea della cupola era gravemente danneggiata dall'umidità, dovuta ad infiltrazioni di acqua piovana ed a muffe causate da cattiva aerazione. Lo stato conservativo generale era aggravato da un massiccio attacco di insetti xilofagi.

4, 5 Punto di appoggio di una centina sulla muratura, l'umidità e le muffe hanno eroso l'appoggio.

Sostituzione della parte ammalorata con una protesi in legno ad incastro.

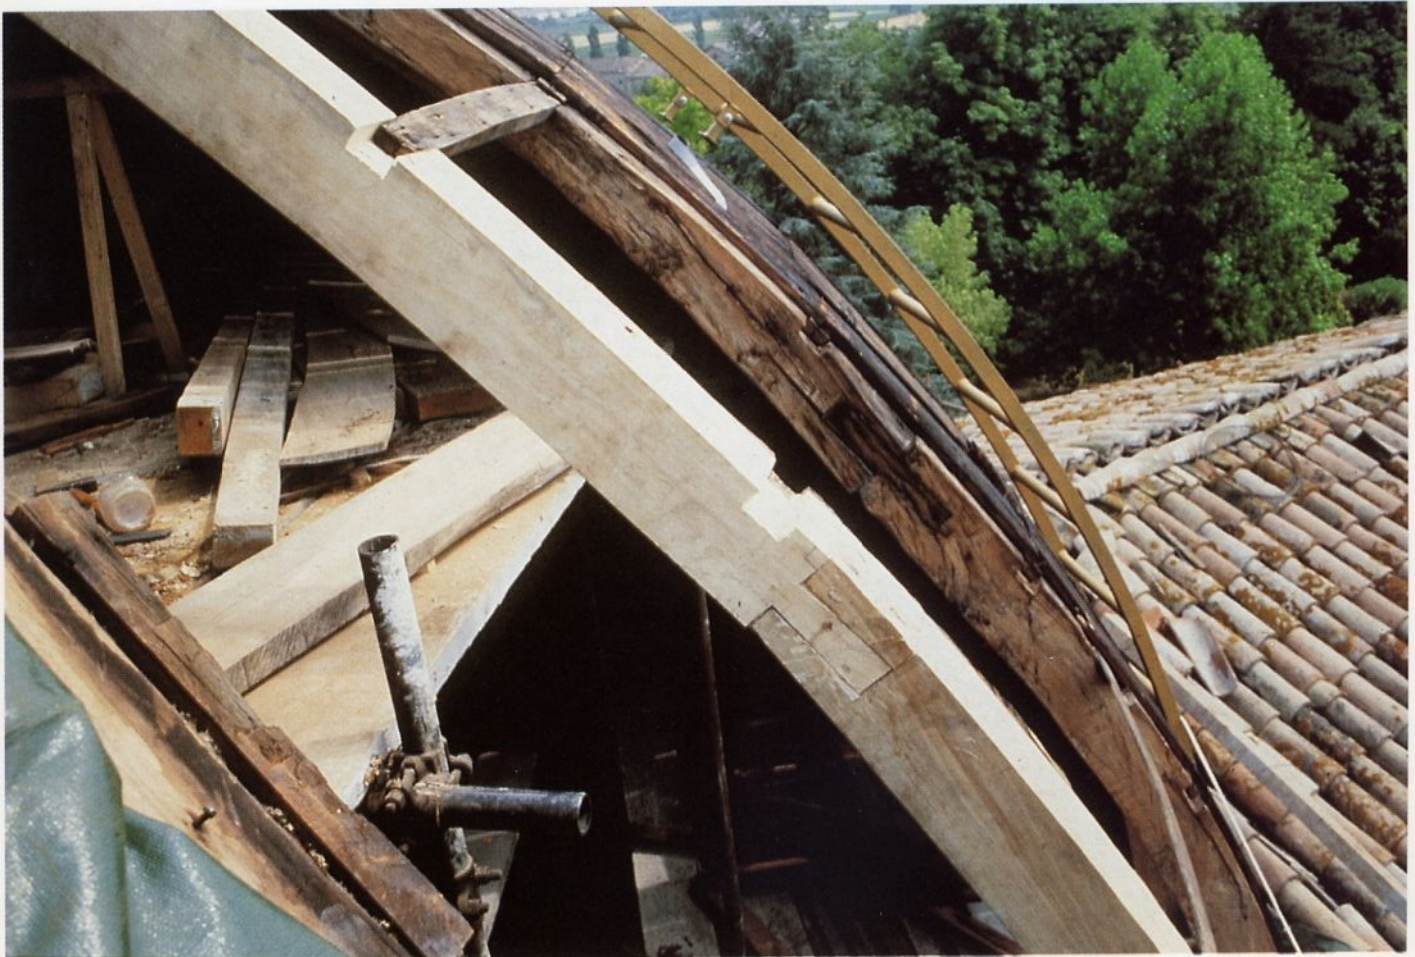
6 Le centine portanti curve sono composte da varie sezioni giuntate con incastri a coda di rondine; in appositi incavi trovano posto le righe per l'ancoraggio del tavolato, sul quale è fissata la lastra di rame. Nelle sostituzioni sono stati adottati gli stessi sistemi costruttivi originali.

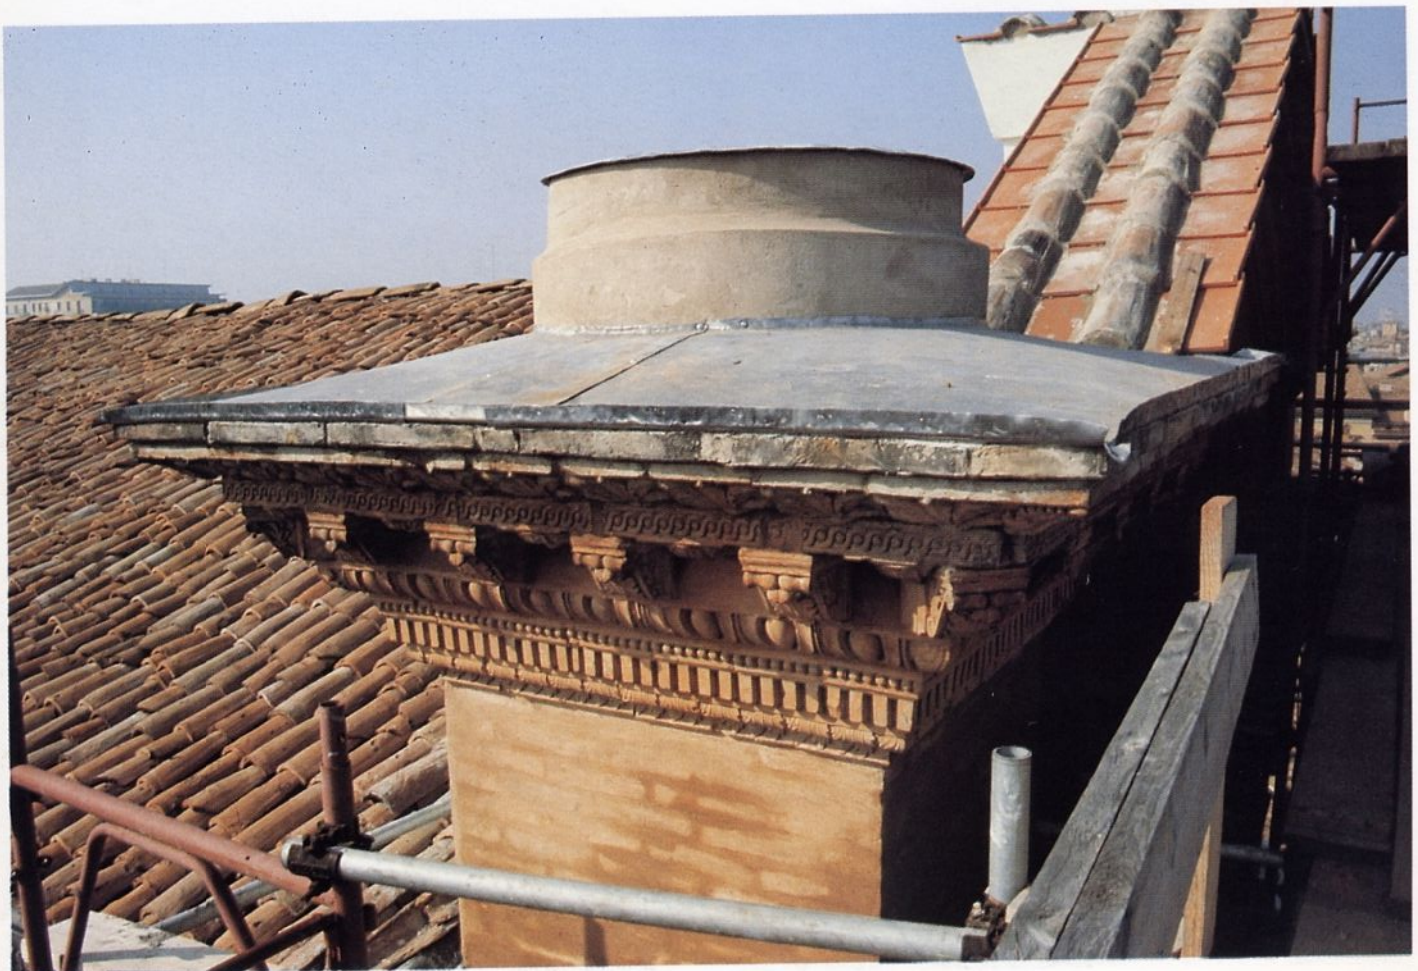
- 4 Tracce del basamento originale rinvenuto dopo la scopertura.
- 5 Ricostruzione del basamento; in evidenza la formella rinvenuta.
- 6 Basamento e copertura mista dei salienti a lavori ultimati.

Sulle basi si è applicata una copertina in piombo munita di gocciolatoi.

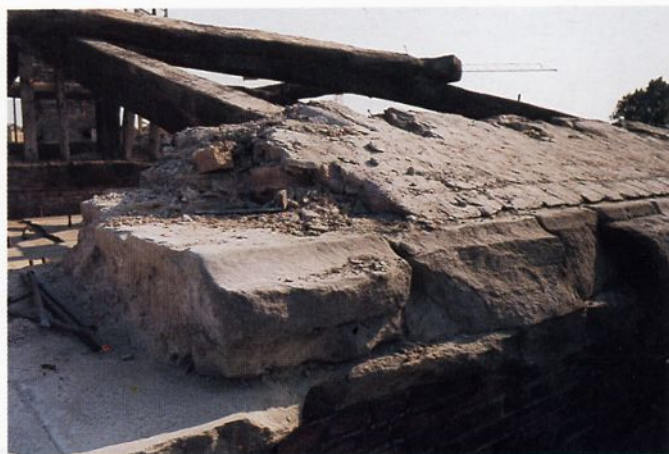
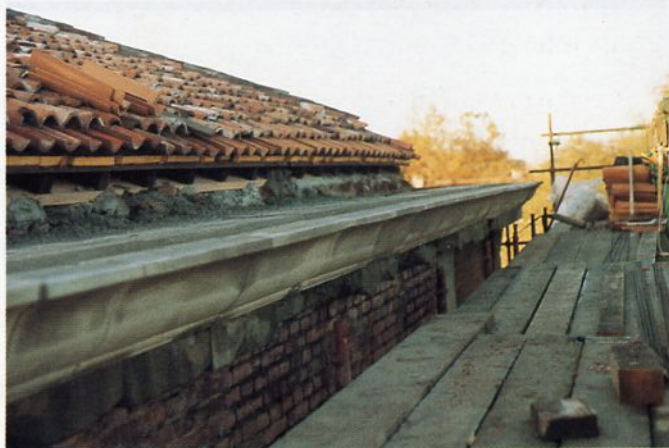
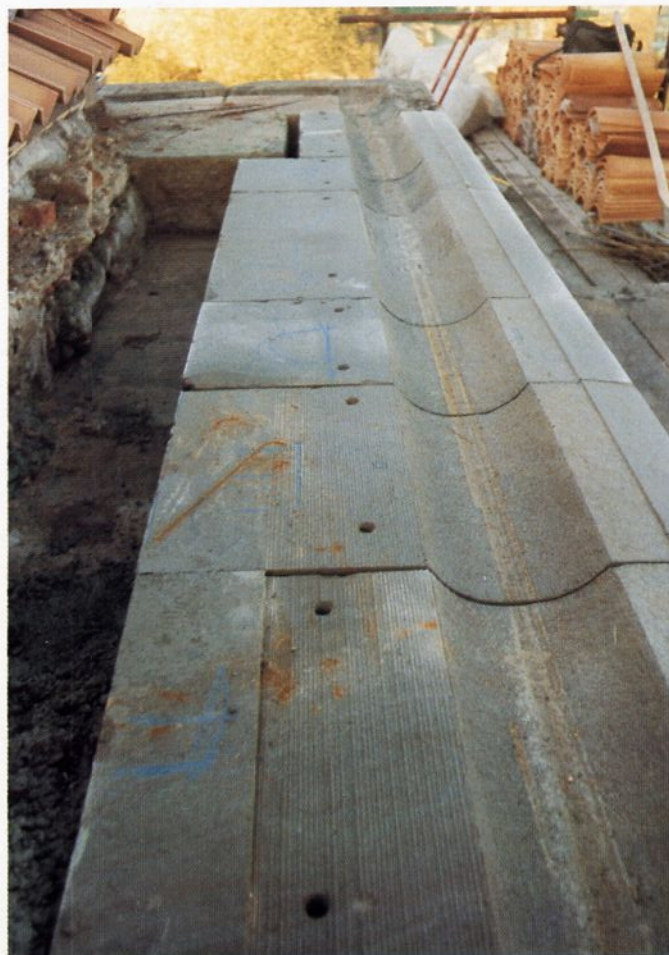
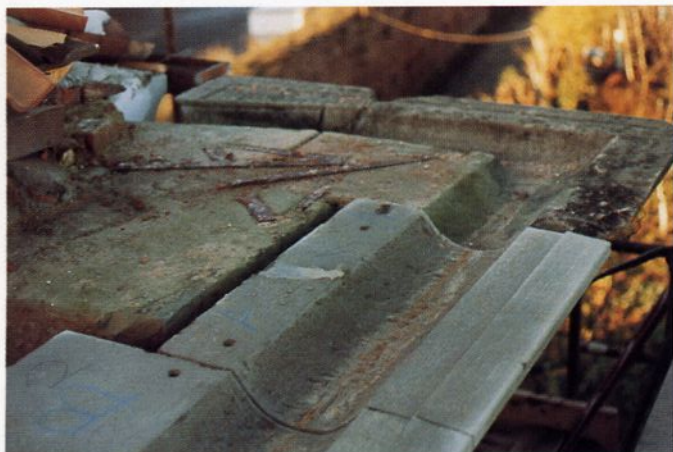
Il cornicione ha una doppia funzione: la parte superiore funge da gronda, la sottostante da elemento decorativo. L'arenaria utilizzata per i conci è particolarmente soggetta al degrado provocato da infiltrazioni d'acqua; in questo caso il ristagno frequente dell'acqua piovana ha provocato un degrado profondo, causa il crollo di gran parte delle zone aggettanti.

- 1 Lo stato di degrado del cornicione prima del restauro.
- 2, 3 Viste del cornicione dopo le sostituzioni.
- 4 Il concio angolare originale è stato conservato.

Per procedere alla sostituzione dei conci ammalorati si è reso necessario rimuovere parte della copertura; il materiale e dimensione dei conci e forma della cornice sono stati ripetuti fedelmente.

A protezione della zona superiore è stato posato un foglio di piombo.

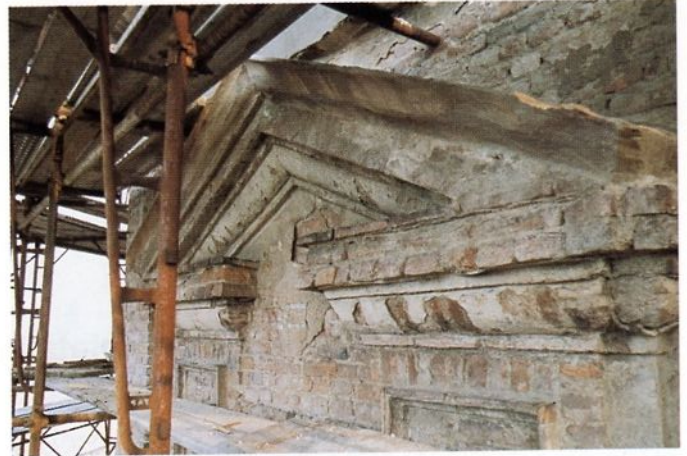
- 1 Stato di degrado degli intonaci prima dell'intervento.
La rimozione degli intonaci, ha messo in vista la struttura del paramento; l'impiego nelle corniciature di laterizi sagomati, realizzati appositamente, ha reso possibile una rettifica superficiale impiegando un limitato spessore di intonaco.
- 2 Cornici durante la realizzazione; sono visibili le guide in legno per lo scorrimento della sagoma in metallo.
- 3 Applicazione a cazzuola dell'intonachino su di una superficie curva.
- 4 Uno dei timpani a lavoro ultimato.

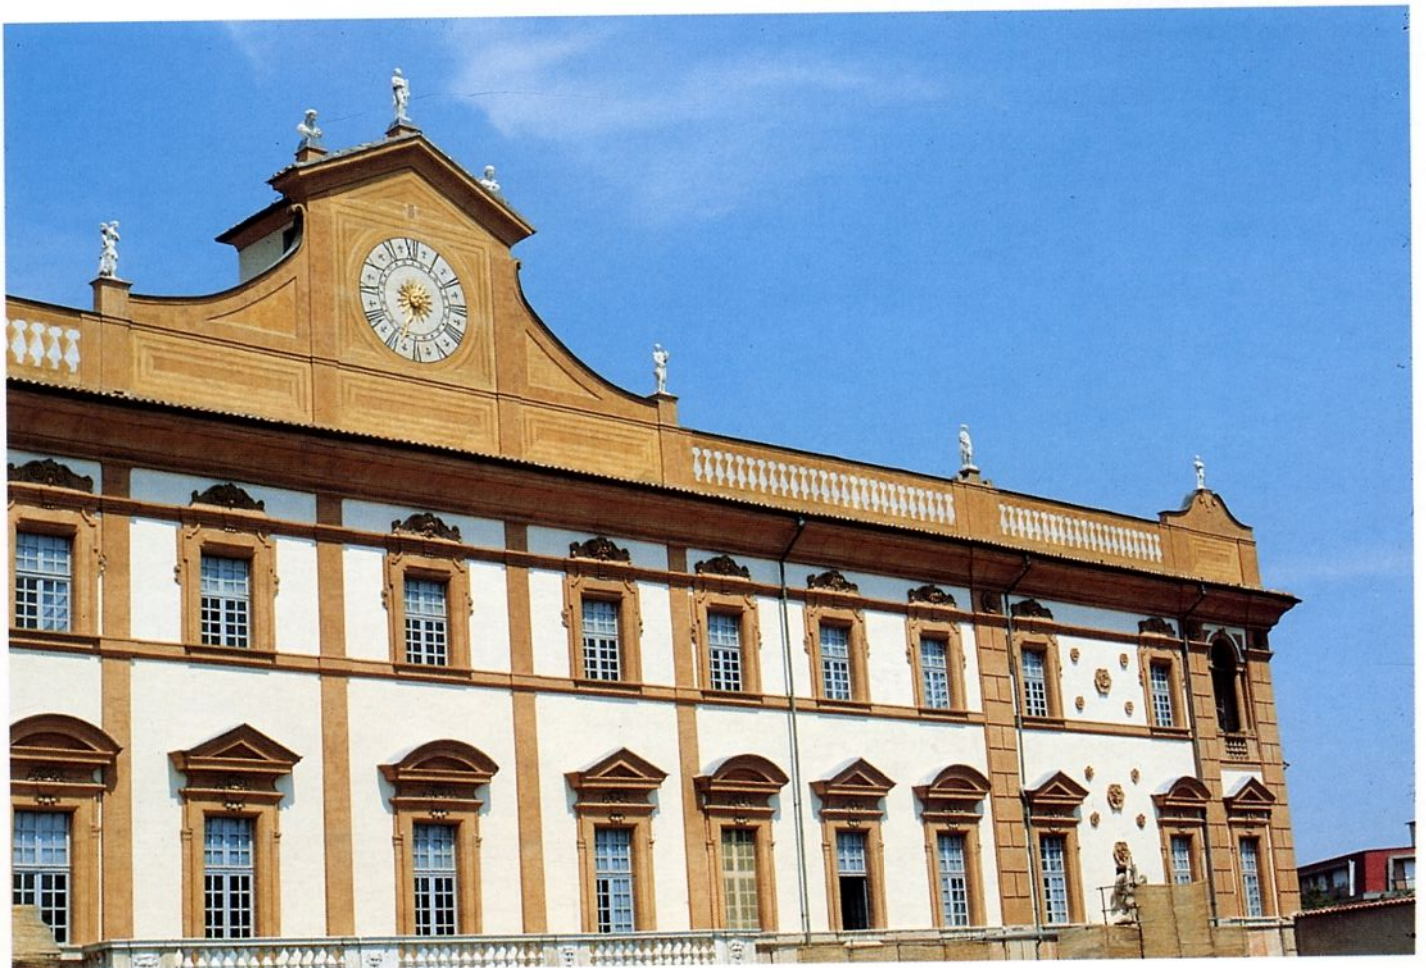
- 1 Utilizzo della tecnica dello spolvero per la ricostruzione del disegno nelle parti mancanti. Il disegno è stato ricostruito su di un lucido, successivamente forato in corrispondenza delle tracce.
- 2 Particolare del disegno riportato a spolvero.
- 3 Particolare dopo l'integrazione pittorica; il fondo era dipinto in azzurro per simulare il cielo.
- 4 Vista parziale del fronte a restauro ultimato.

I restanti elementi decorativi, statue in marmo alla sommità, stucchi e membrature in cotto e arenaria nel fronte, rendevano infatti complesso il problema. Dopo il restauro delle singole partiture lo squilibrio cromatico determinato da materiali diversi che costituivano apparati architettonici unitari è stato uniformato, come risultava da evidenti tracce, con velature a base di grassello di calce e terre naturali.
