1 CARPI, MODENA

Sede della Pretura

Restauro del paramento murario

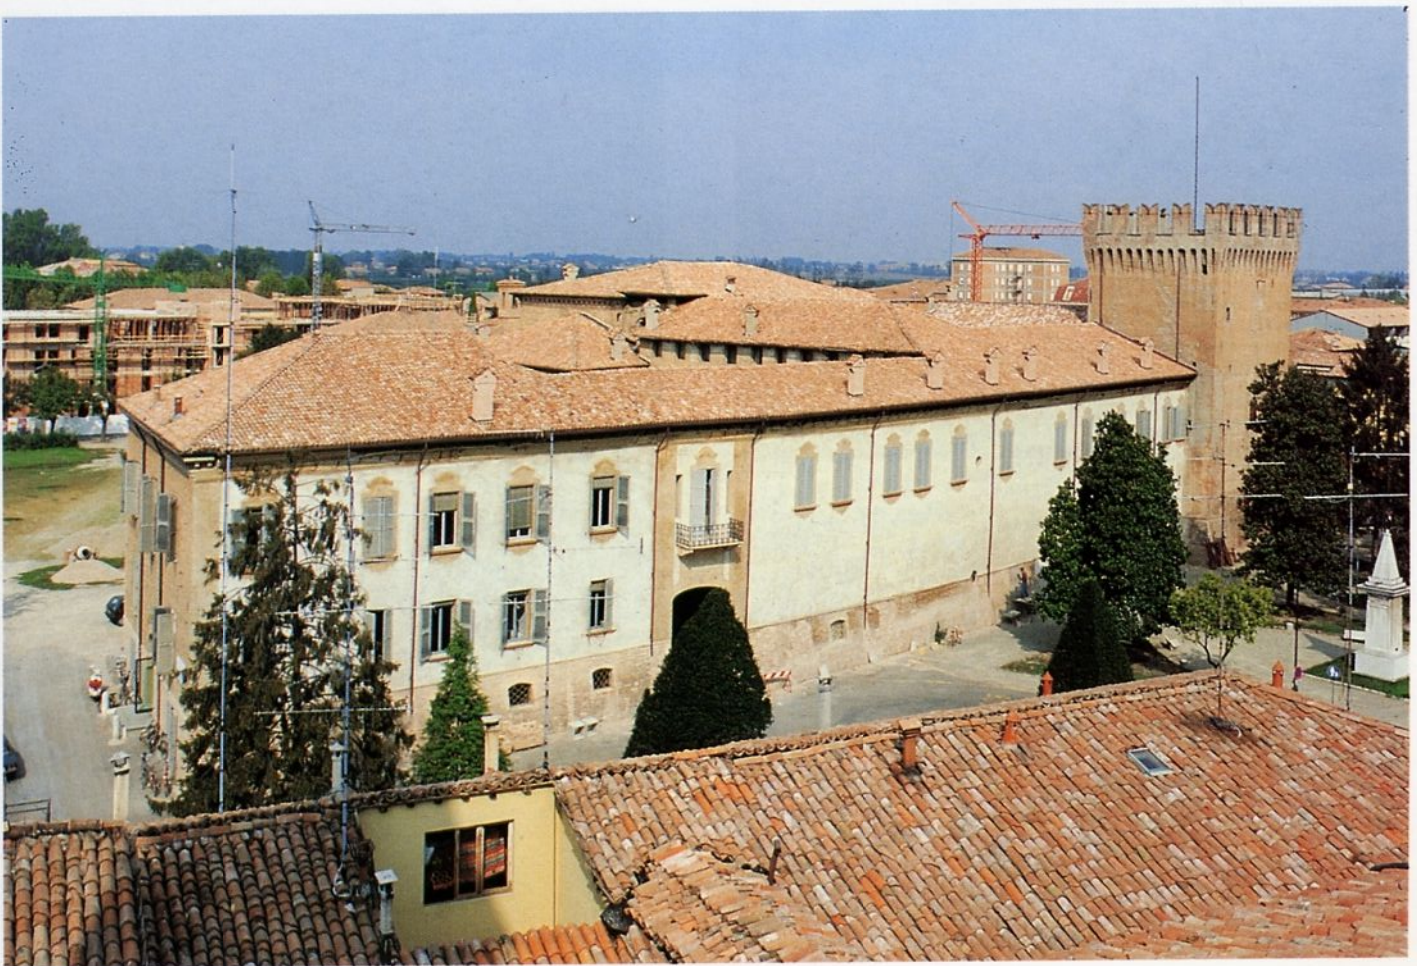
- 1 Fase di inserimento di un tassello in laterizio sagomato a completamento di un bancale originario.
- 2 Messa in opera di malte di risarcimento in zone lacunose.
- 3 Malte di integrazione degli intonaci stilati e dipinti.
- 4 Particolare dei decori del fronte a restauro ultimato.
- 5 Vista a volo d'uccello della facciata restaurata.

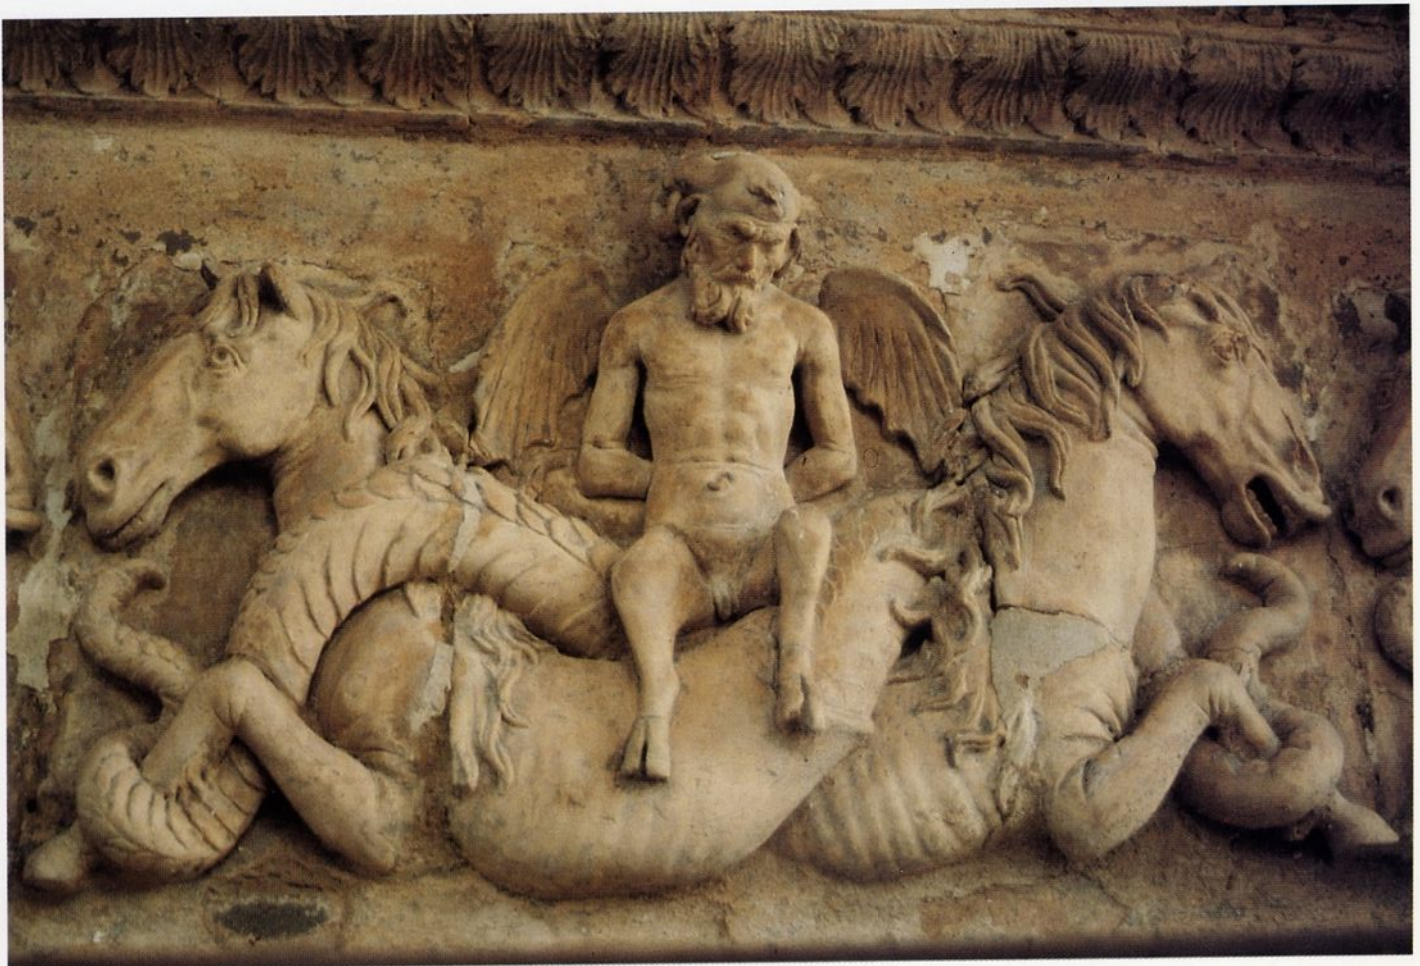
- 1 La formella prima della pulitura.
- 2 La formella a restauro ultimato.
- 3 Fregio prima del restauro.
- 4 Impacchi a base di pasta di carta e ammonio carbonato.
- 5 Fregio dopo la pulitura e prima della messa in opera delle stucature.
