**RECUPERO DEI MAGAZZINI 7 E 5-6 A S. BASILIO  
(VENEZIA, 2001-2003 E 2005-2007)**

Istituto Universitario di Architettura di Venezia  
RISTRUTTURAZIONE DEL MAGAZZINO 7 PRESSO L'AREA PORTUALE DI SAN BASILIO AD USO ATTREZZATURE UNIVERSITARIE  
CAMPAGNA DI RILIEVI, INDAGINI ED ANALISI FINALIZZATA ALLA VALUTAZIONE DELLE STRUTTURE E DEI MATERIALI

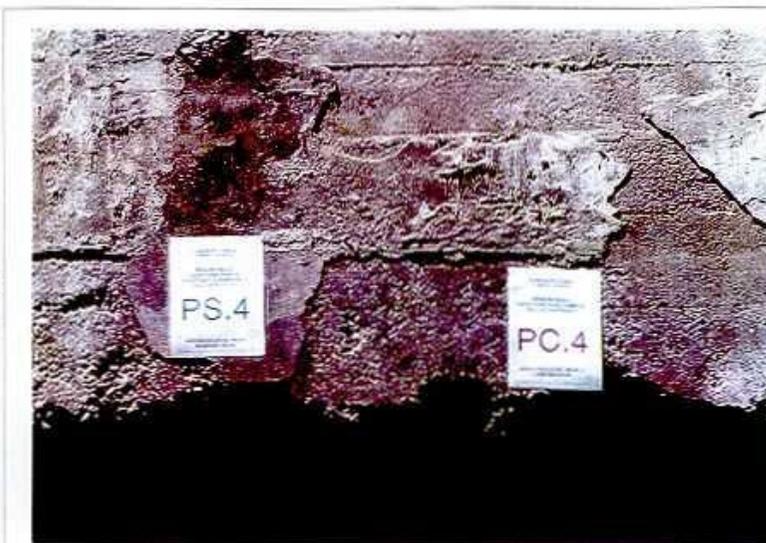
prospetto Est  
mappa di localizzazione  
area di indagine 4

Foto 8: area di indagine 4. Esecuzione di: PS.4 - prove sclerometriche, PC.4 - prove di carbonatazione, P.4 - prelievo di campioni di c/c copriferro per analisi chimiche
