Intervento di manutenzione dell'edificio  
ubicato sulla p.c. 1956 del C.C. di Gorizia, cd.  
"PUNTO RISTORO" - Parco Basaglia di Gorizia  
CIG: YB02F8F9B6 + YBD2F9CE0E  
CUP: E87H21010320002

## PROGETTO DEF/ESECUTIVO

**T5**  
 RAFFRONTO STATO DI FATTO / PROGETTO  
 PROSPETTI INTERNI

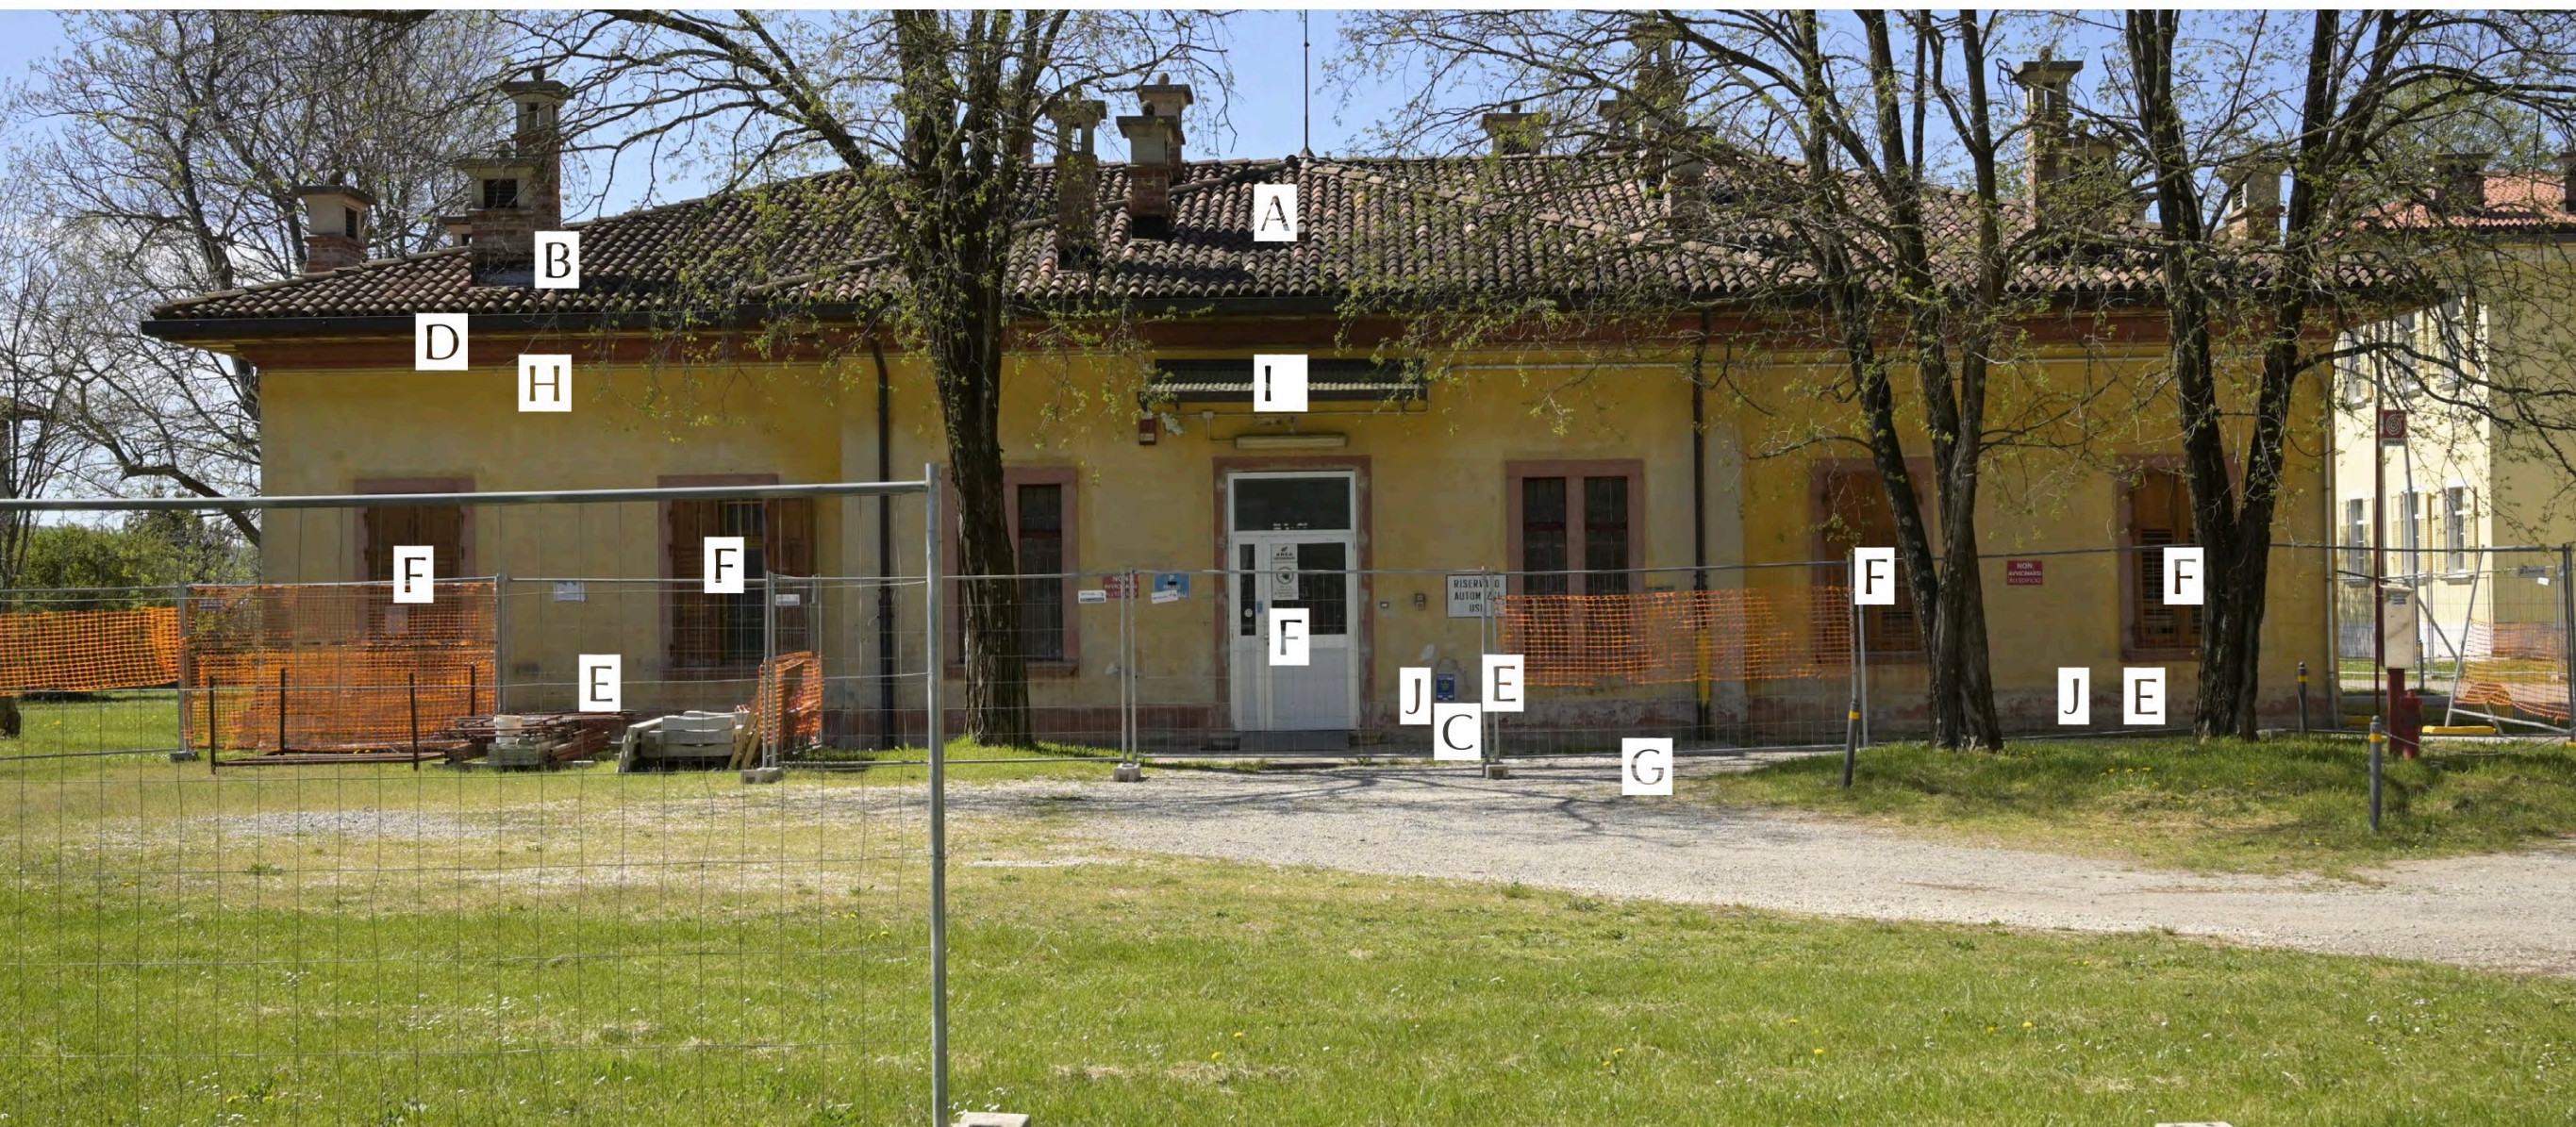
**J** superfici lesionate e mancanze di materiale

**A** ripasso copertura in coppi, sostituzione elementi danneggiati con elementi analoghi

**B** verifica ed eventuale ripristino lattronerie

**C** ripristino mancanze cornice di basamento e tinteggiatura colori originali

**D** restauro elementi lignei cassettonato sottolinda sostituzione elementi in eternit con analoghi in fibrocemento

**E** ripristino mancanze intonaco murario e tinteggiatura con colori originali

**F** sostituzione serramenti esterni

**G** rifacimento marciapiede i massetto cementizio armato

**H** ripristino mancanze cornice di coronamento e tinteggiatura colori originali

**I** rimozione impianti desueti e strutture incongrue

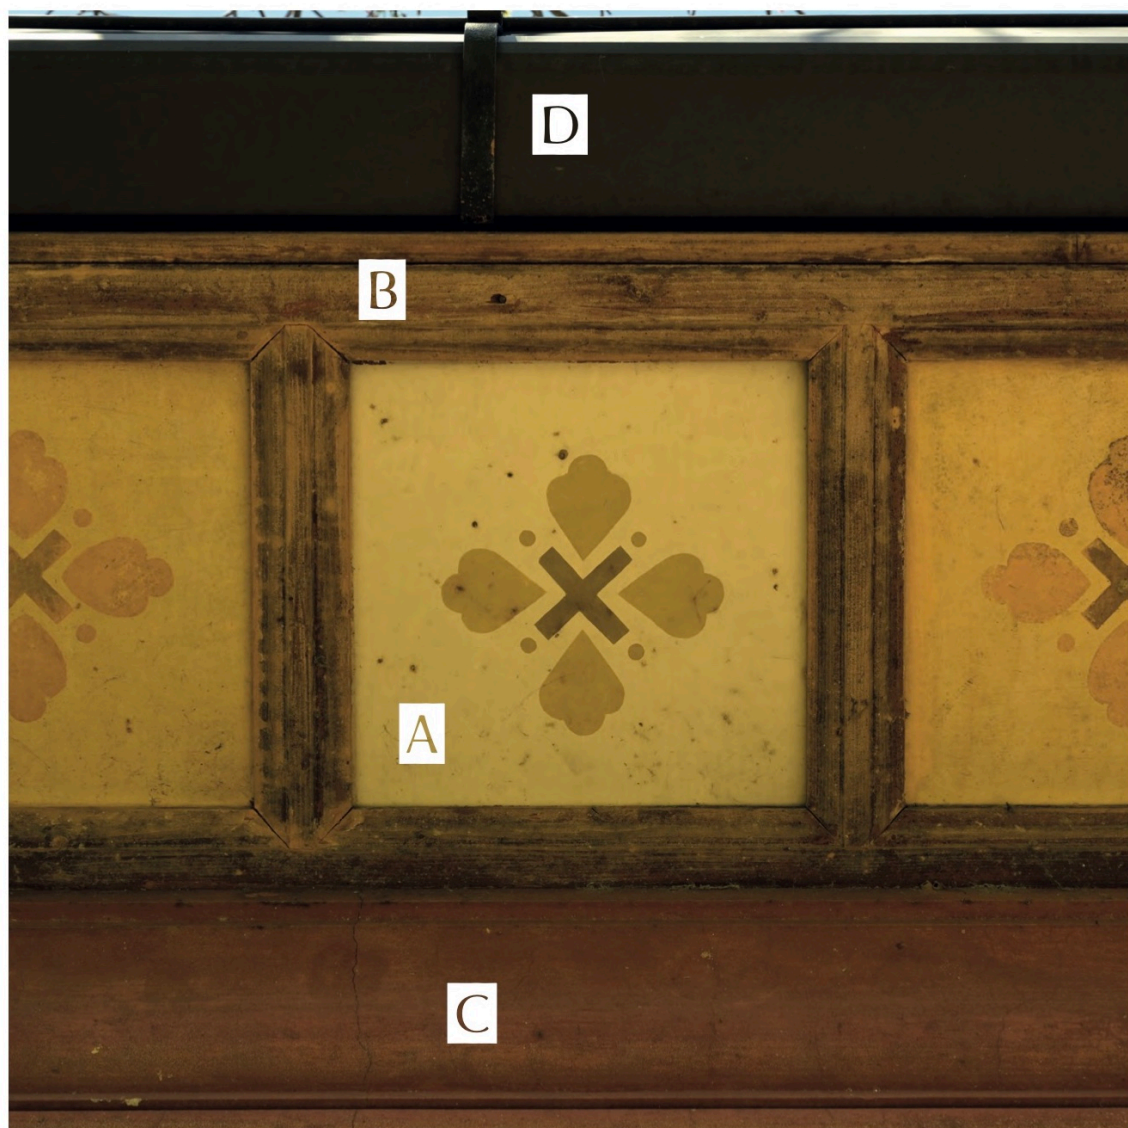
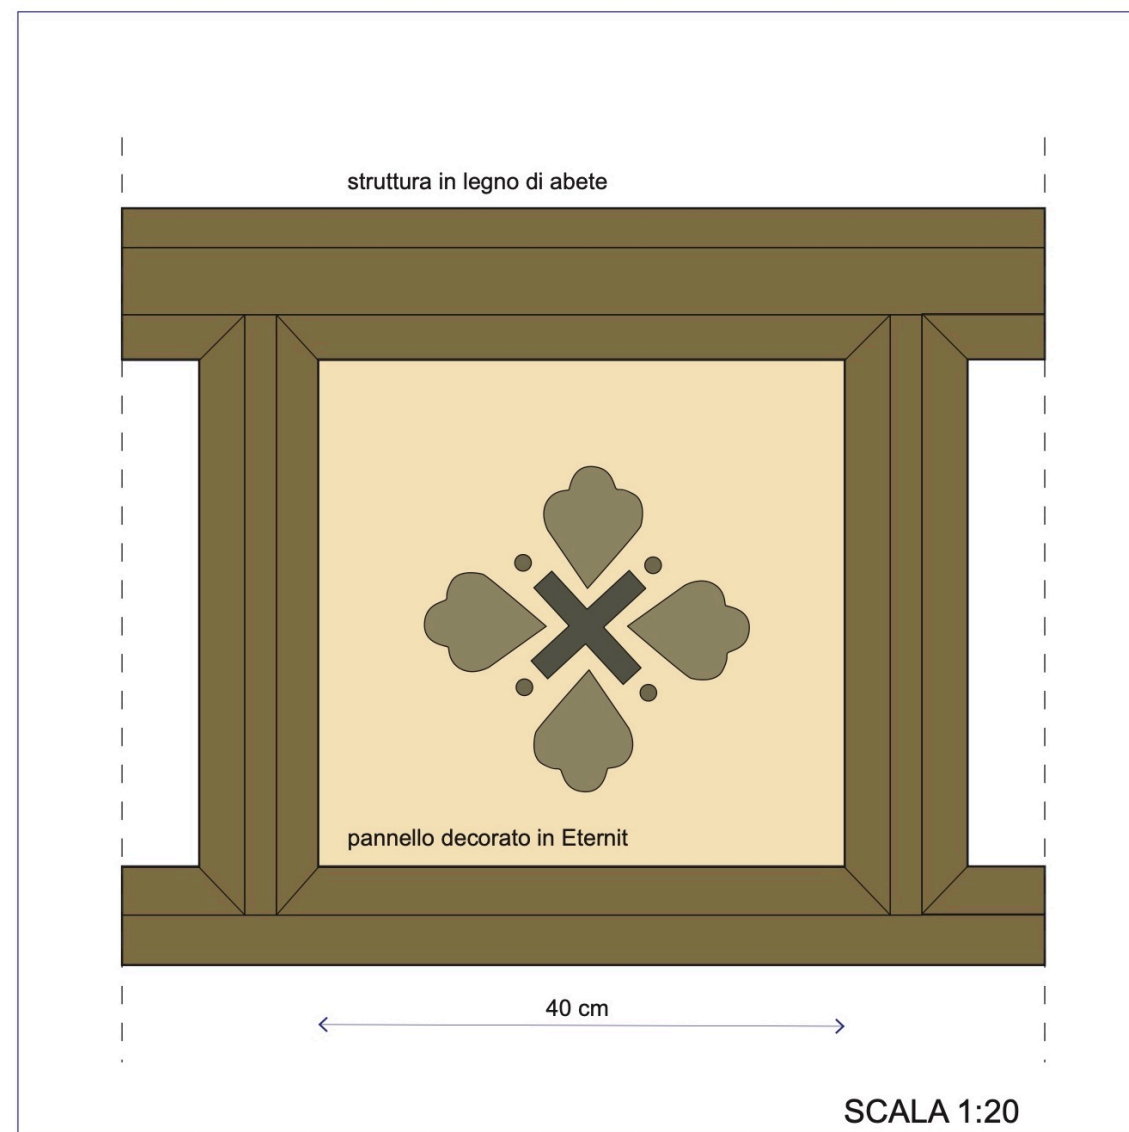
- A** PANNELLI DECORATIVI CONTENENTI AMIANTO
- B** STRUTTURA LIGNEA COSTITUITA DA CORRENTINI E LISTELLI D'ABETE
- C** CORNICE DI CORONAMENTO DEL PARAMENTO MURARIO
- D** LATTONERIA IN LAMIERA PREVERNICIATA TESTA DI MORO, NON ORIGINALE

Le analisi effettuate, confermano quanto riportato nella documentazione tecnica di progetto dell'arch. Barich. I pannelli decorati che fanno parte del del cassettonato del sottolinda sono pannelli in Eternit, contenenti amianto. Risulta quindi necessaria la messa in sicurezza attraverso la bonifica operando la rimozione degli elementi decorativi. L'intervento prevede la sostituzione ed integrazione dei pannelli decorati in fibro cemento e il restauro della componente lignea anche sostituendo le parti rotte, ammalorate o mancanti; tale operazione non dovrà alterare l'immagine della linda stessa, inquanto facente parte dell'apparato decorativo origina le dell'adificio.
