PICCOLO CIELO – ESTENSIONI CULTURALI

Riconversione della Chiesa delle Stimate in
Sala Polifunzionale / Hub Culturale inclusivo

PROGETTO DEFINITIVO

DOCUMENTAZIONE FOTOGRAFICA

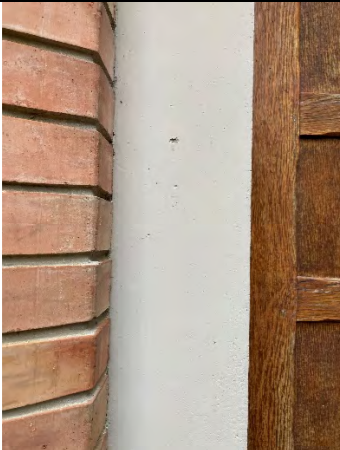
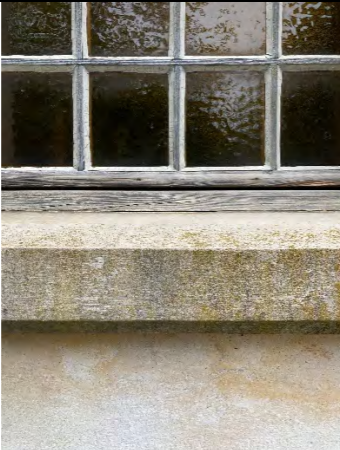
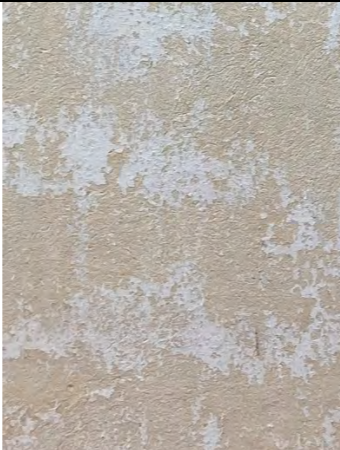
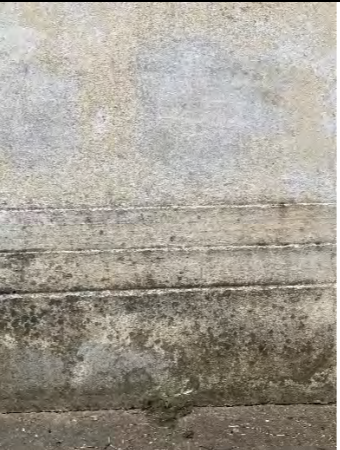
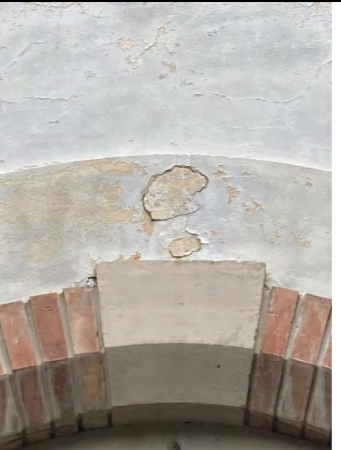
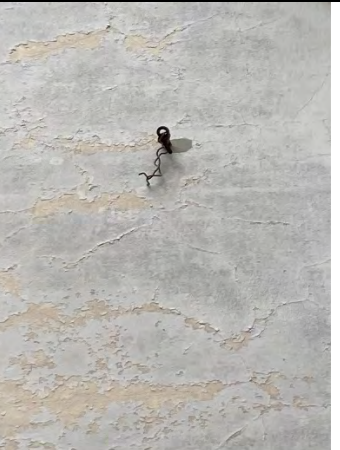
Immagine 1	Immagine 2	Immagine 3	Immagine 4	Immagine 5	Immagine 6

Riferimenti immagine	Elementi costruttivi	Materiali	Degradi diffusi	Degradi puntuali	Interventi
Immagine 1	Portale	Pietra artificiale tinteggiata	ALC, DEP, OPA	-	PUL1, FIN1
===	===	Laterizio a vista	ALC, DEP	-	PUL1, FIN6
Immagine 2	Davanzali	Pietra artificiale	ALC, DEP	-	PUL1, FIN1
Immagine 3	Muratura esterna: finitura verticale	Intonaco in malta bastarda tinteggiato	ALC, DEP, ESF, OPA	-	FIN1
Immagine 4	===	===	-	CRN, PAB	PUL2, FIN3
Immagine 5 e immagine 6	===	===	-	ELI	PRE1, INT1
Immagine 7	===	===	-	COL	PUL2
Immagine 8 e immagine 9	===	===	-	VEG	PRE3
Immagine 10	===	===	-	GRV	PRE4
Immagine 11	Portone	Legno di larice mordenzato	ALC, DEP	DEP	PUL1
Immagine 12	Porta esterna	Legno di larice tinteggiato	ALC, DEP	-	PUL1
Immagine 13	Finestre aula	-	-	-	RIE2
===	===	Legno di larice mordenzato	ALC, DEP, ESF, OPA	-	PUL1, FIN4
Immagine 14	===	Vetro stampato colorato	-	ROT	SOS1
Immagine 15	Finestre aula	===	-	ELI	SOS1

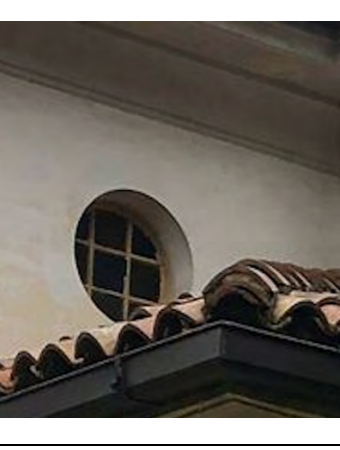
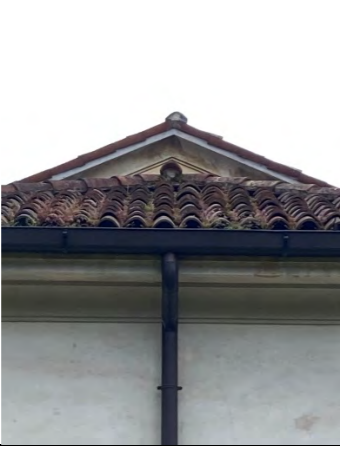
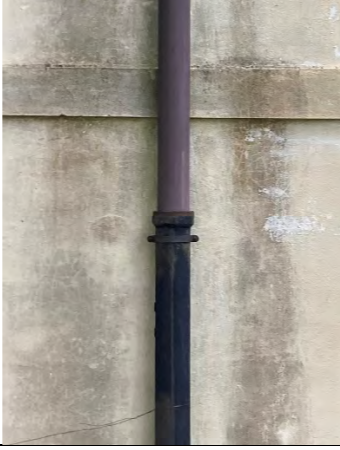
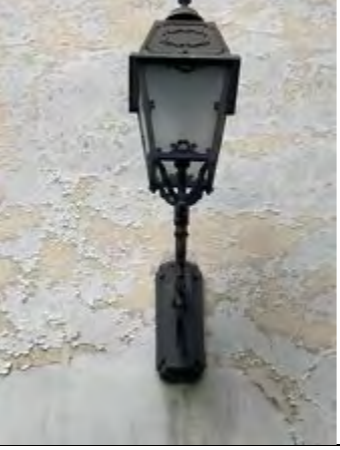
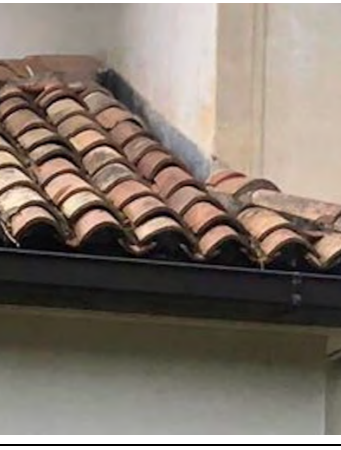
Immagine 19	Immagine 20	Immagine 21	Immagine 22	Immagine 23

Immagine 16	Finestre aula	===	-	MAN	INT2
Immagine 17	Finestre abside	-	-	-	RIE2
===	===	Legno di larice tinteggiato	ALC, DEP	-	PUL1, FIN5
===	===	Vetro stampato	ALC, DEP	-	PUL1
Immagine 18	Finestra oculo facciata	-	-	DIS	RIE1, RIE2
===	===	Legno di larice tinteggiato	ALC, DEP	-	PUL1, FIN5
===	===	Vetro stirato	ALC, DEP	-	PUL1
Immagine 18	Campanile a vela	Pietra artificiale	ALC, DEP	-	PUL1, FIN2
===	===	Laterizio a vista	ALC, DEP	-	PUL1, FIN6
Immagine 18	Campana	Bronzo	ALC, DEP	-	PUL1
Immagine 19	Finestra oculi abside	-	-	-	RIE2
===	===	Legno di larice tinteggiato	ALC, DEP	-	PUL1, FIN5
===	===	Vetro stirato	ALC, DEP	-	PUL1
Immagine 20	Grondaie e pluviali	Lamiera zincata testa di moro	-	VEG	PRE3
Immagine 21	Gambali	Ghisa	-	-	PUL1
Immagine 22	Lampioni	Ferro battuto	ALC, DEP	-	PUL1
===	===	Vetro opacizzato	ALC, DEP	-	PUL1
Immagine 23	Manto di copertura	Tegole curve in laterizio	ALC, DEP	-	PUL1
