wCantina sociale, sede dell'associazione "Senza Meja"

Analisi dello stato attuale, prospetto est - scala 1:50

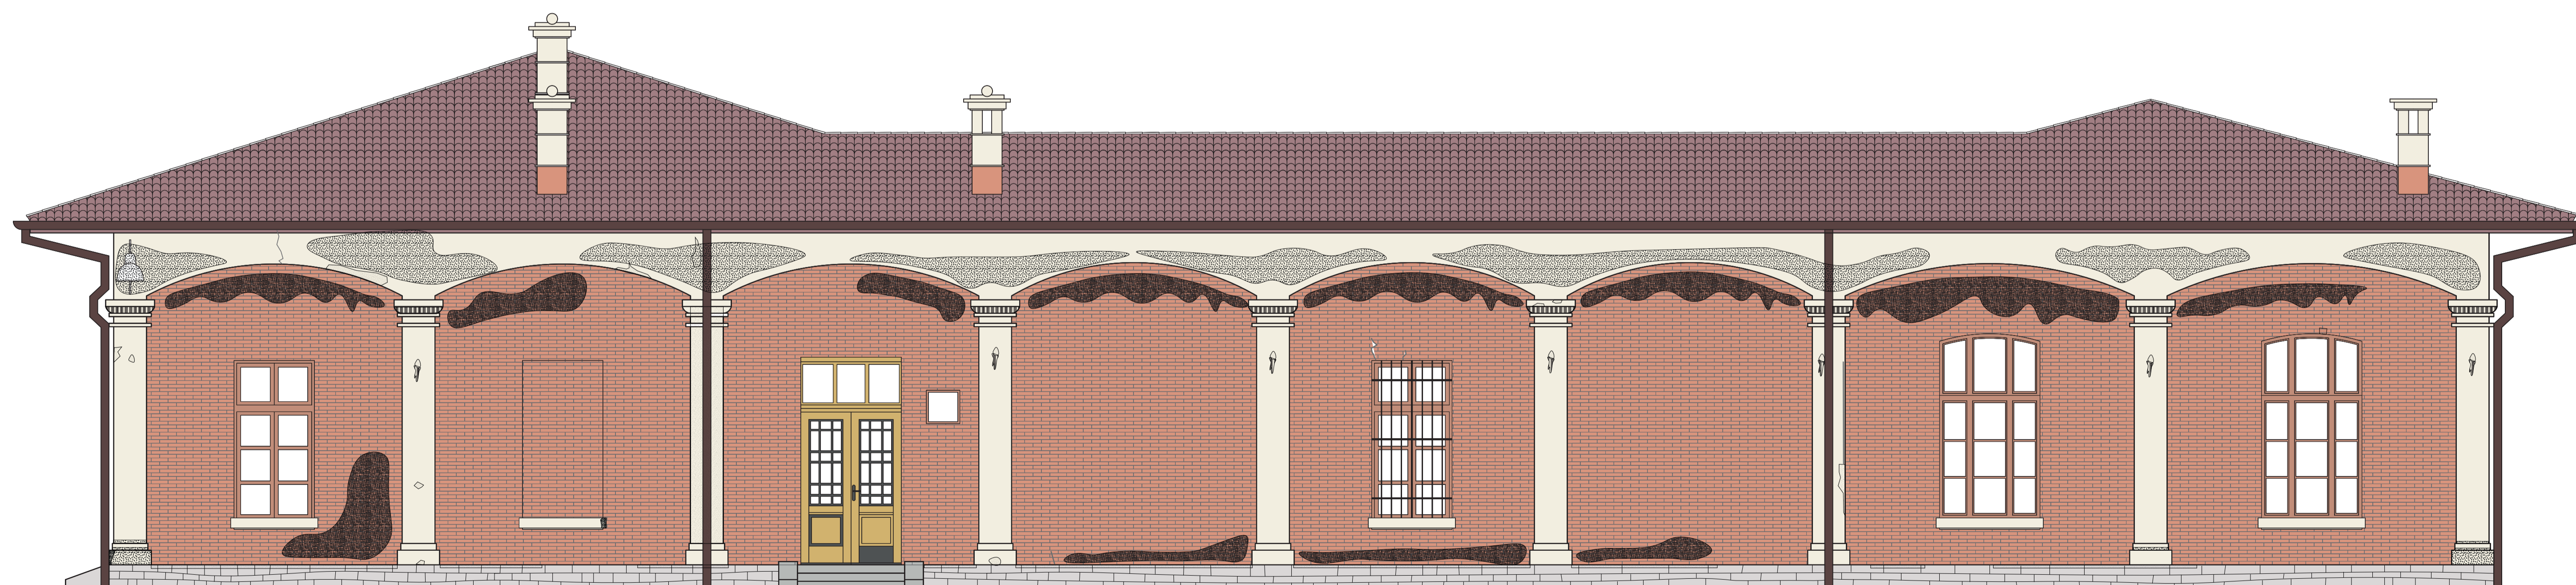
MATERIALE	DEGRADO	RETINO	FOTO	DESCRIZIONE	CAUSE
Intonaco	Colatura			Traccia ad andamento verticale. Frequentemente se ne riscontrano numerose ad andamento parallelo.	- Dilavamento idrico del supporto; - migrazioni di acqua/umidità - deposito del particolato atmosferico carbonioso - mancanza di un elemento di protezione (es. gocciolatoio)
Pietra calcarea	Crosta			Modificazione dello strato superficiale del materiale lapideo. Di spessore variabile, generalmente dura, la crosta è distinguibile dalle parti sottostanti per le caratteristiche morfologiche e spesso per il colore. Può distaccarsi anche spontaneamente dal substrato che, in genere, si presenta disgregato e/o polverulento.	- Composizione chimica-mineralogica del materiale; - inquinamento ambientale che aggredisce e disgrega il legante minerale; - presenza di pellicola d'acqua sulla superficie del materiale; - morfologia propria del manufatto, - depositi carboniosi e di particolato

Distacco			Soluzione di continuità tra strati di un intonaco, sia tra loro che rispetto al substrato, che prelude, in genere, alla caduta degli strati stessi.	- perdite localizzate degli impianti di smaltimento e/o di convogliamento delle acque; - presenza di fenomeni di umidità ascendente; - presenza di fessurazioni e/o lesioni strutturali; - le soluzioni di continuità conseguenti agli stress termici in prossimità dell'innesto di elementi metallici; - errori di posa in opera e l'utilizzo di sabbie o malte poco idonee
	Lacune			Perdita di continuità di superfici (parte di un intonaco e di un dipinto, porzione di impasto o di rivestimento ceramico, tessere di mosaico, ecc.).	- danni meccanici dovuti a usura o abrasioni - alteratura della struttura del materiale dovuta a gelo e disgelo - decomposizione del materiale lapideo che porta frammentazione e degrado
	Mancanza			Perdita di elementi tridimensionali (braccio di una statua, ansa di un'anfora, brano di una decorazione a rilievo, ecc.).	- azioni meccaniche (usura, abrasioni, tensioni interne) - sbalzi termici con variazioni dimensionali volumetriche e tensioni interne al materiale

Mattoni	Fessurazione			Soluzione di continuità nel materiale che implica lo spostamento reciproco delle parti.	- proprietà fisico-meccaniche del materiale - composizione chimico-mineralogica del materiale - infiltrazioni di acqua in microfessure del supporto
	Macchia			Variatione cromatica localizzata della superficie, correlata sia alla presenza di determinati componenti naturali del materiale (concentrazione di pirite nei marmi) sia alla presenza di materiali estranei (acqua, prodotti di ossidazione di materiali metallici, sostanze organiche, vernici, microrganismi per esempio).	- ossidazione elementi in ferro - percolazione migrazioni di acqua/umidità nel supporto
Pietra arenaria	Lacune			Perdita di continuità di superfici (parte di un intonaco e di un dipinto, porzione di impasto o di rivestimento ceramico, tessere di mosaico, ecc.).	- danni meccanici dovuti a usura o abrasioni - alteratura della struttura del materiale dovuta a gelo e disgelo - decomposizione del materiale lapideo che porta frammentazione e degrado
