### Scheda di frana

**FRANA N. 0301310400:**

Comune:	Venzone		
Provincia:	Udine		
Autorità di bacino:	Distretto Alpi orientali		
Toponimo IGMI:			
CTR	Scala 1: 5000	Numero: 049022	Toponimo: PORTIS

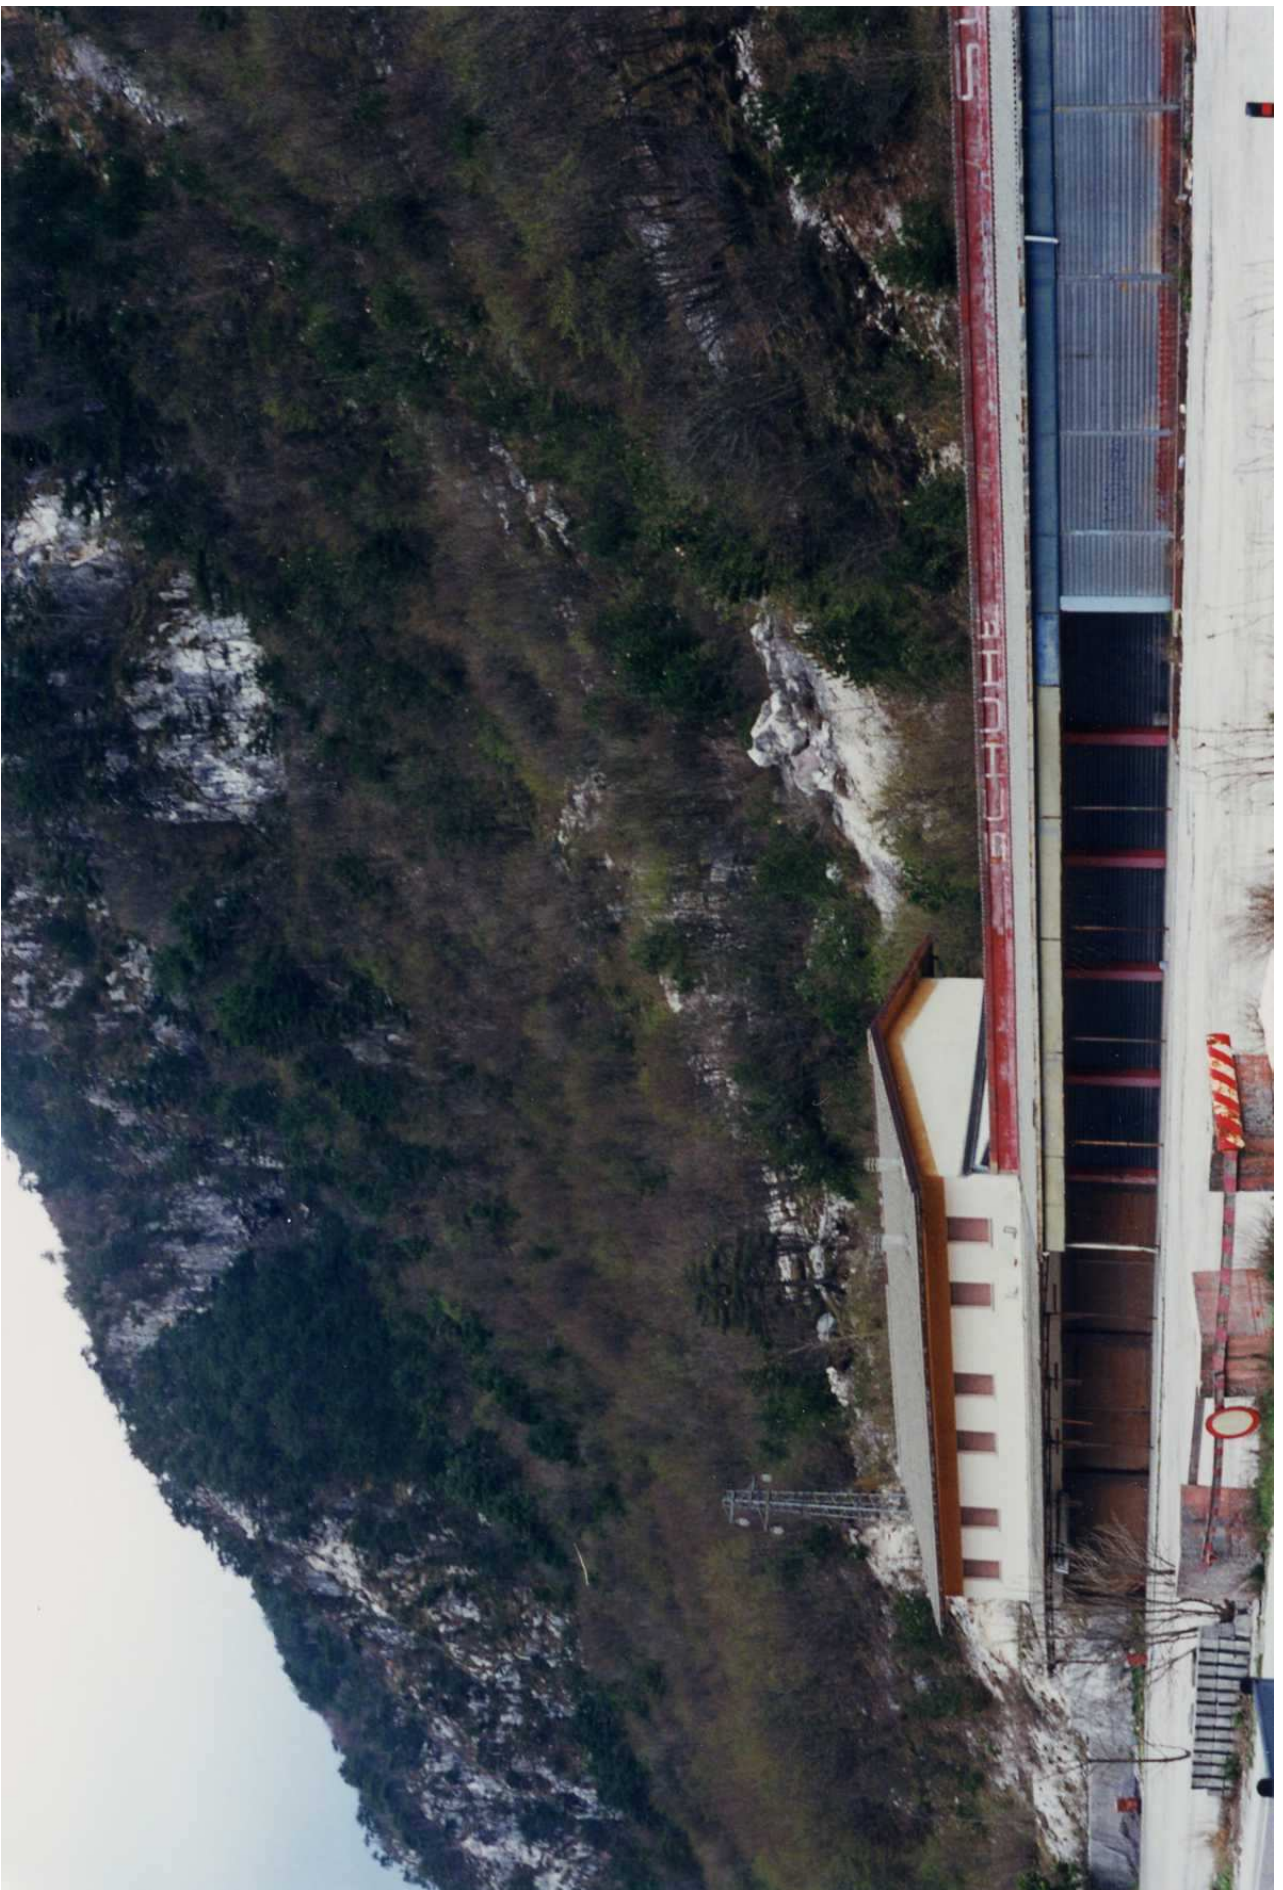
0301310400\_F1.jpg

E6: magazzini dismessi (Foto F1)

B1 : volume roccioso di enormi dimensioni (visibile sulla parte sinistra di foto F1) crollato in occasione dei sismi del 1976.

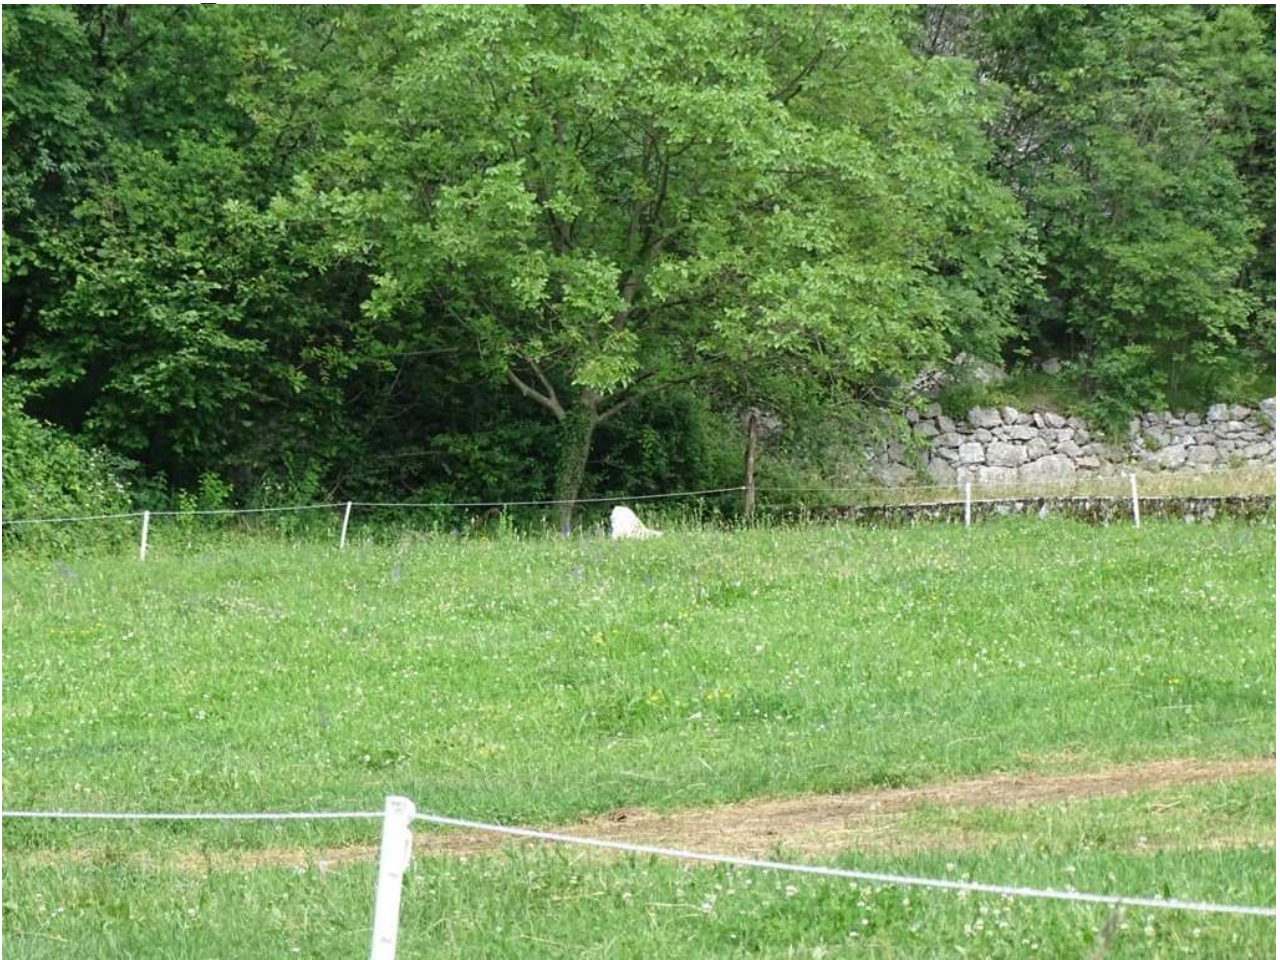
☑ 0301310400 F07.JPG

Frana aggiornata a seguito del crollo evento 37505 di data aprile 2019. Il masso (B03 - F07) si è arrestato ai piedi del versante all'interno della perimetrazione a pericolosità molto elevata P4.

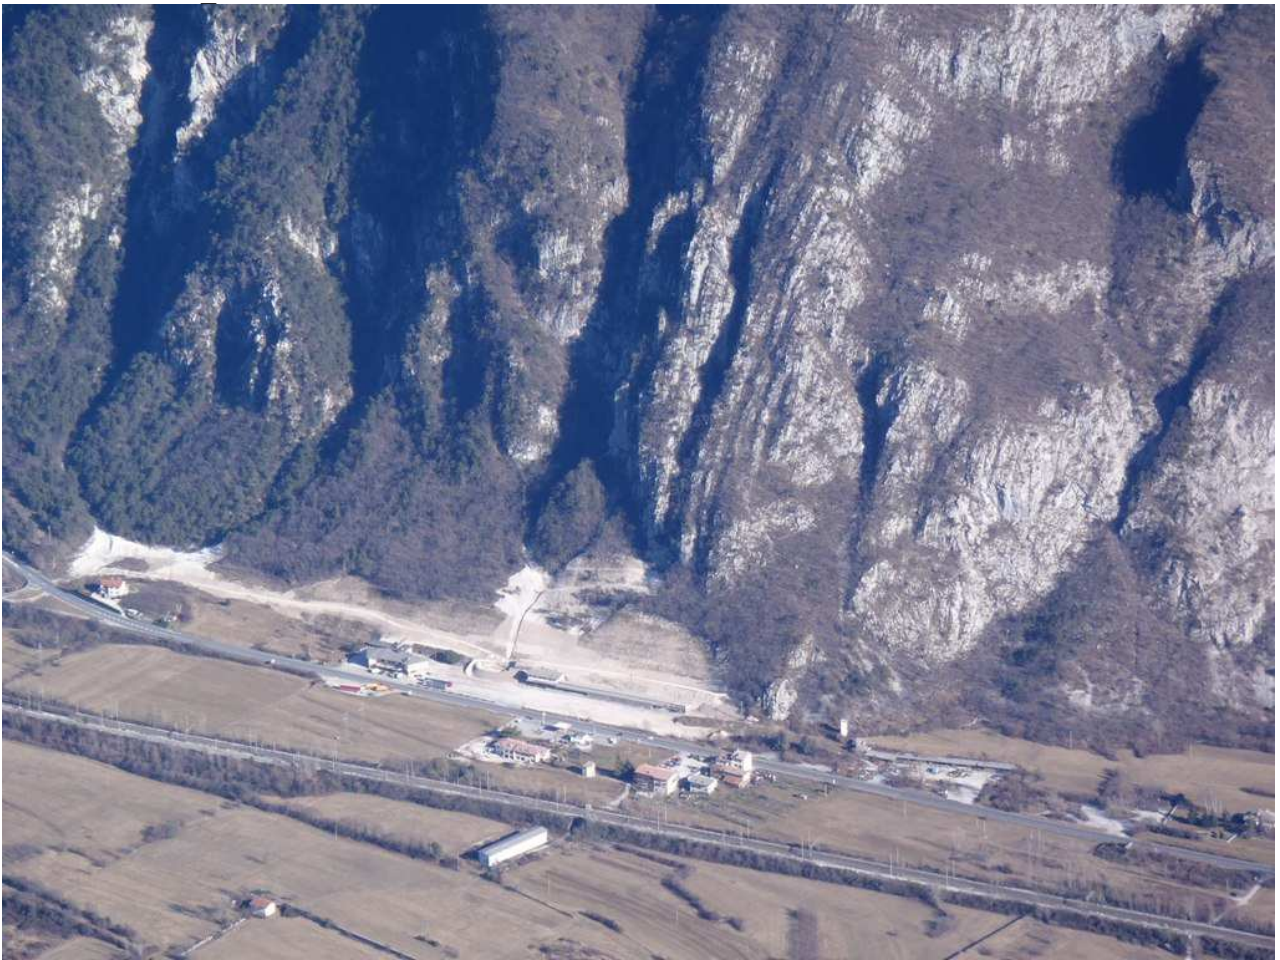
☑ 0301310400 F05.JPG

Foto F05: panoramica del settore delle opere D04 in fase di realizzazione (Protezione civile)
