Seismic verification of existing buildings

Operational flow

Immobile di Piazzale Canestrini 7 - Trieste
 Comprensorio di San Giovanni (ex OPP)
 Sede degli Istituti Scolastici Ziga Zois e J. Stefan
 Lavori di ristrutturazione per la messa a norma dell'edificio. 2° lotto. CUP: C96E0700030005.

Verifica sismica

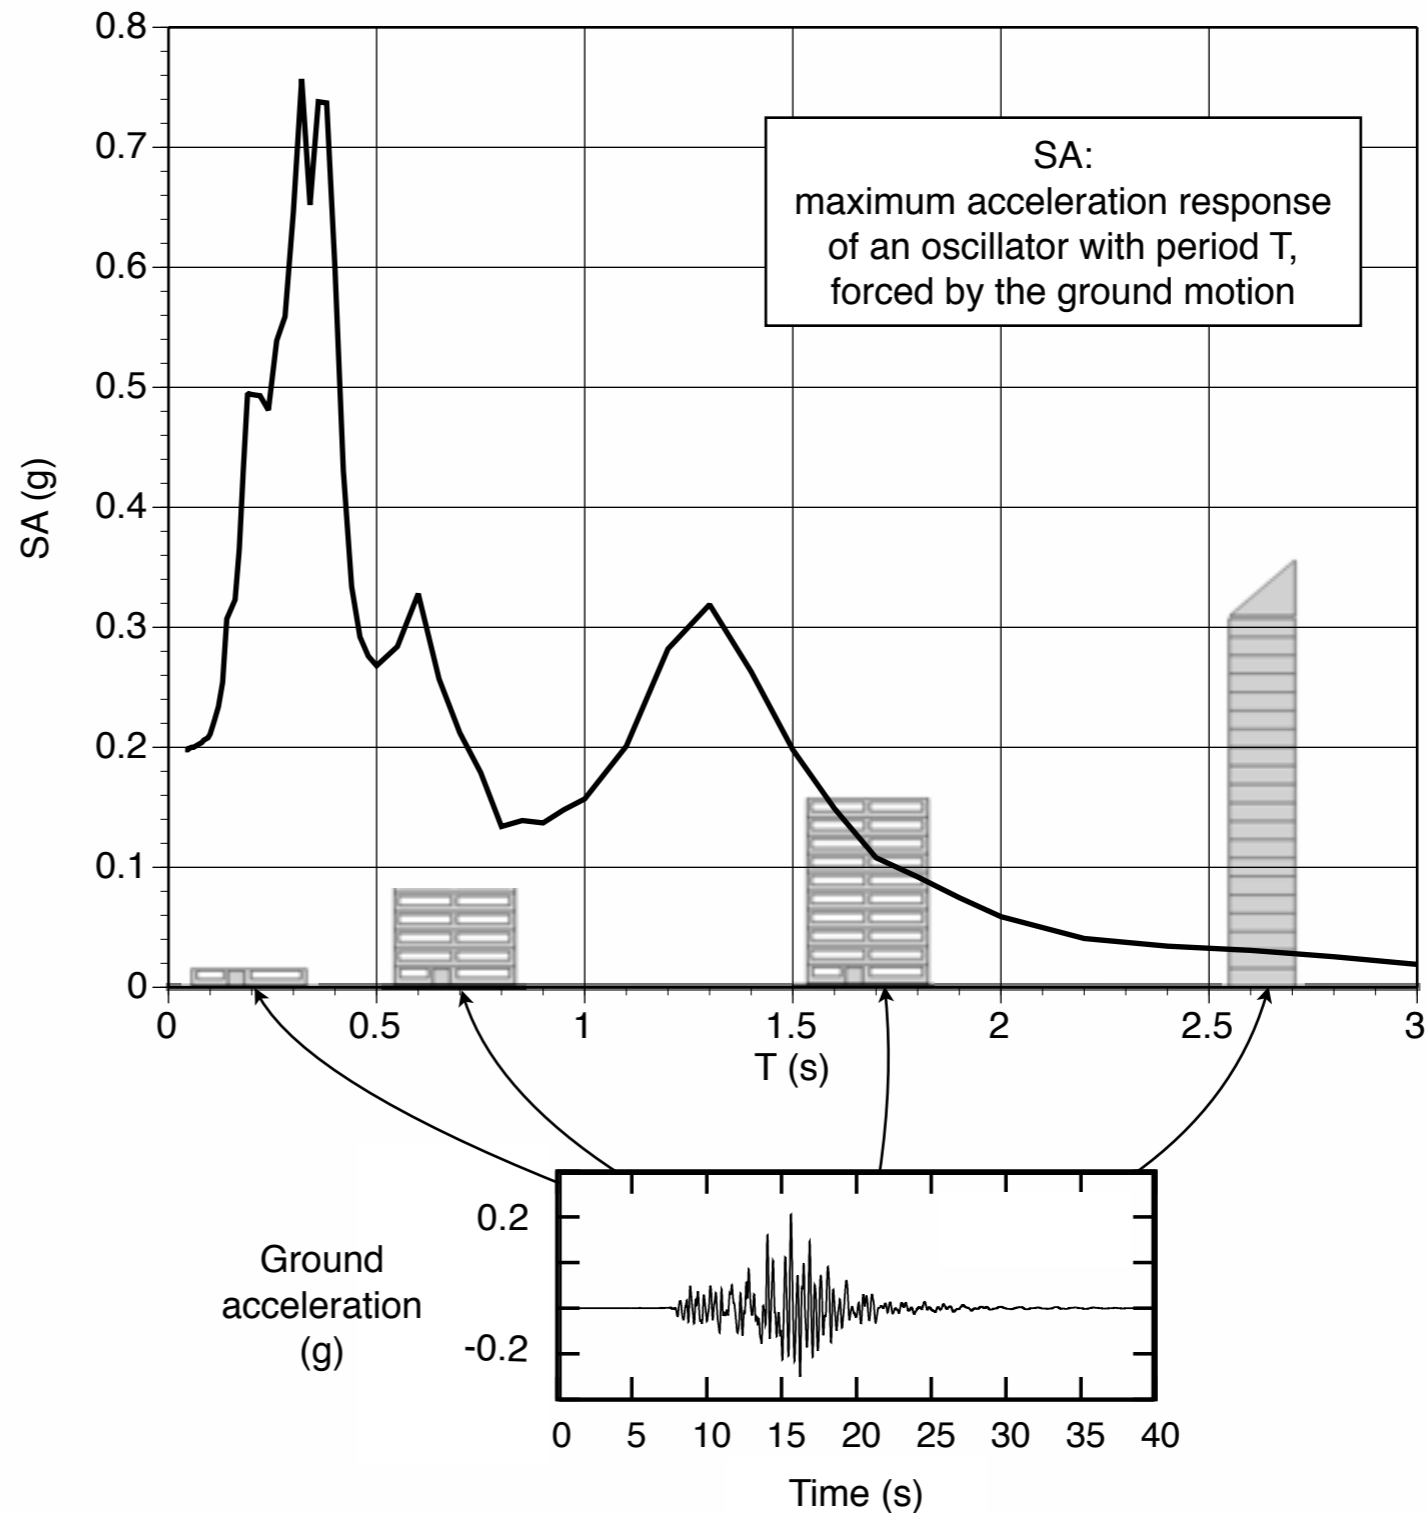
Input sismico

Response spectrum from synthetic accelerogram

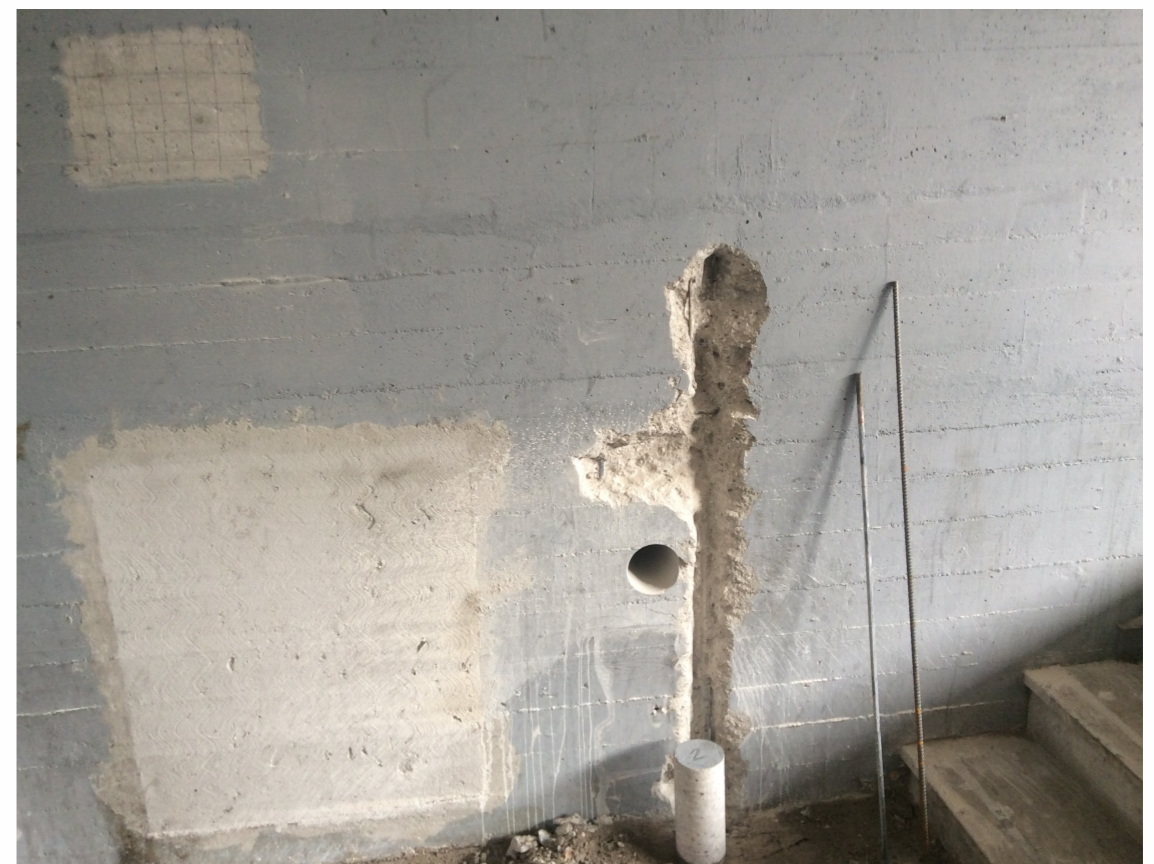
Sampling and analysis of the
masonry specimens for the
materials characterisation

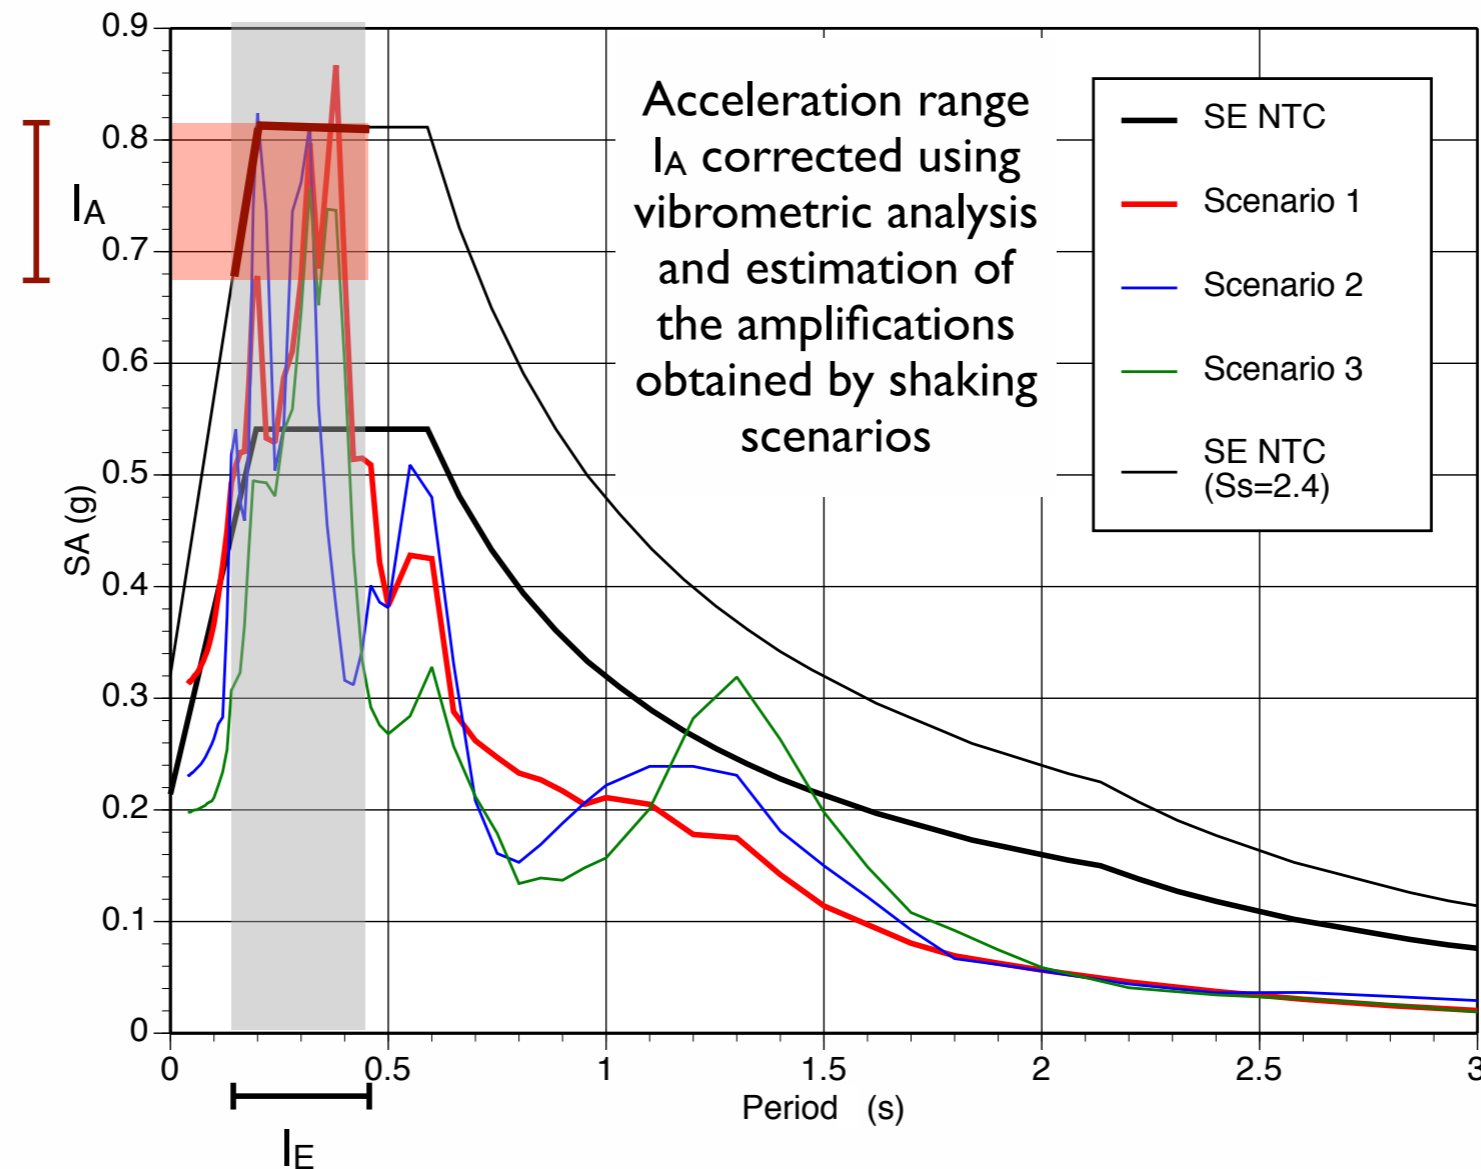
Summary

The picture can be read as a summary of the process: the engineer can “enter” in the spectrum by adopting the correct range of periods, I_E , and then “get out”, through appropriate amplification that takes into account the scenario input, realistic values of acceleration to be applied to the calibrated model
