IL LOTTO

I BORDI DELL'EX OSPEDALE SANATORIALE

ELENCO FABBRICATI PRESENTI NEL LOTTO

ELENCO DEI MATERIALI E DEI DEGRADI DELLA PAVIMENTAZIONE ESTERNA

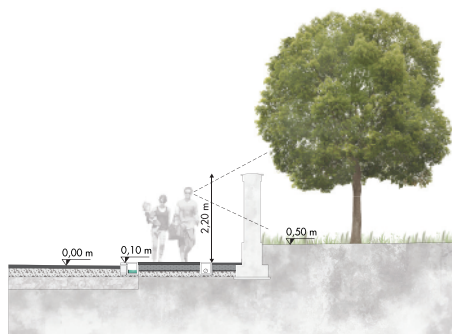
SEZIONE A-A | SCALA 1:100

RECINZIONE IN MURATURA

Recinzione costituita da un muro alto 2,20 metri realizzato in mattoni pieni e intonacato.

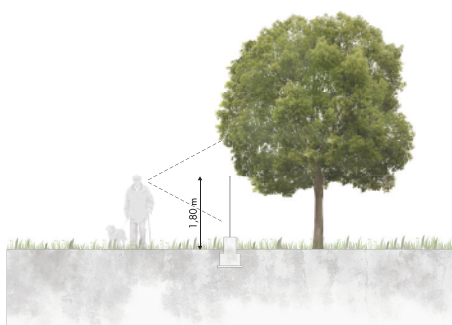
SEZIONE C-C | SCALA 1:100

RECINZIONE CON RETE METALLICA

Recinzione costituita da un basamento in cemento armato sopra il quale si inserisce una rete metallica in ferro e plastica.

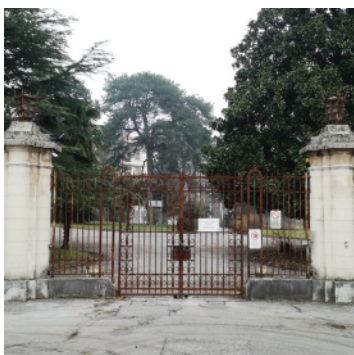
A_01

Ingresso principale della struttura ospedaliera e del parco. L'accesso è ubicato sulla via Vittorio Veneto.

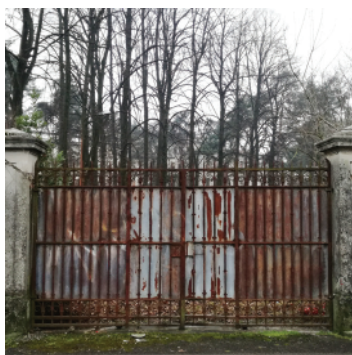
B_01

Ingresso secondario della struttura ospedaliera e del parco. L'accesso è ubicato sulla via Toscolano e permette di raggiungere gli edifici di servizio dell'ex Sanatorio.

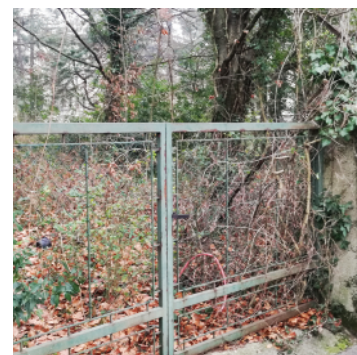
B_02

Ingresso secondario della struttura ospedaliera e del parco. L'accesso è ubicato sulla via della Scuola Agraria e permette di accedere direttamente al parco dell'ex Sanatorio.

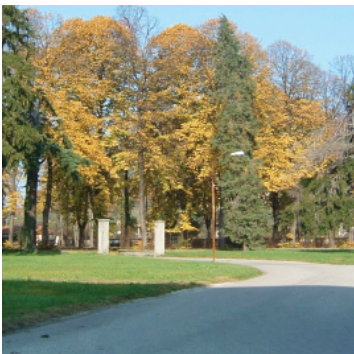
B_03

Ingresso secondario della struttura ospedaliera e del parco. L'accesso è collocato sul confine che separa il parco dell'ex Sanatorio con il parco dell'ex ospedale Civile e permette il loro collegamento.

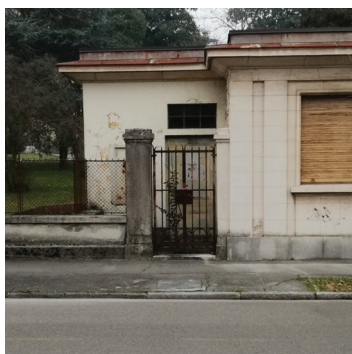
C_01

Ingresso secondario pedonale della struttura ospedaliera e del parco. L'accesso è ubicato sulla via Vittorio Veneto.

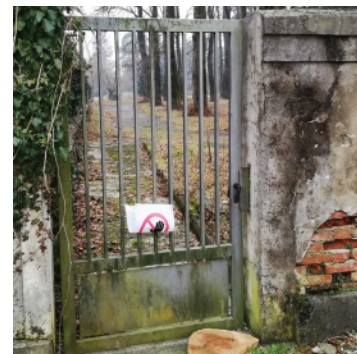
C_02

Ingresso secondario pedonale della struttura ospedaliera e del parco. L'accesso è ubicato sulla via Toscolano e permette di accedere al parco dell'ex Sanatorio.

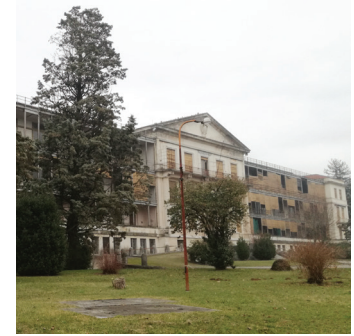
FB_01

Anno di costruzione	1933
Funzione storica	Ospedale Sanatoriale
Funzione attuale	DisMESSO
Stato di conservazione	Mediocre con evidenti segni di degrato su tutti i materiali di cui è costituito l'edificio.

N. piani	5
Altezza	4,00 m
Superficie coperta	2.860,00 mq
Superficie lorda di pavimento	14.000,00 mq
Volume	55.750,00 mc

Il fabbricato di 5 piani con due parti simmetriche, collegate da una T rovesciata. Nelle due aleriano ubicate le camere che si aprono sulle verande della facciata di sud-est. Nel corpo intermedio sono collocate le scale ed erano presenti servizi per i ricoverati. Al piano terreno erano collocati i servizi generali e gli uffici, mentre nel seminterrato altri servizi. La copertura è in parte praticabile e le parti terminali del corpo a T presentano coperture inclinate. La facciata è dotata di quattro colonne alte due piani e un timpano. Il basamento lega tra loro le parti conclusive e la parte centrale dell'edificio.

Struttura portante verticale costituita da setti murari e pilastri in cemento armato che poggiano su travi rovesce e plinti sempre in cemento armato. La struttura portante orizzontale è costituita da solai in latero-cemento a travetti paralleli ed incrociati. La copertura è in parte piana e in parte inclinata; quest'ultima è realizzata con capriate e travi di legno che reggono il manto di copertura. Le scale sono realizzate in cemento armato.

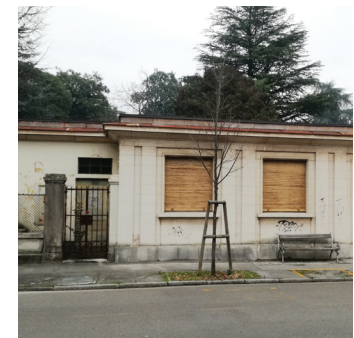
FB_02 | FB_03

Anno di costruzione	1933
Funzione storica	Portineria e attesa parenti
Funzione attuale	DisMESSO
Stato di conservazione	Mediocre con evidenti segni di degrato su tutti i materiali di cui è costituito l'edificio.

N. piani	1
Altezza	4,00 m
Superficie coperta	84,00 mq
Superficie lorda di pavimento	84,00 mq
Volume	336,00 mc

I due edifici di ingresso che ospitavano la portineria e la sala di attesa per i parenti dei pazienti sono ubicati ai lati dell'ingresso principale su via Vittorio Veneto e sono costituiti da due cubi alti un piano con copertura piana. Su di essi è presente un bugnato regolare realizzato lavorando ed incidendo l'intonaco di cui sono rivestiti e sono presenti decorazioni attorno alle aperture ottenute mediante l'utilizzo di cornici geometriche.

I due edifici hanno una struttura portante verticale costituita da setti murari che poggiano su fondazioni realizzate mediante l'uso di travi rovesce in cemento armato. La struttura portante orizzontale che funge anche da copertura piana è costituita da un solaio il latero-cemento a travetti paralleli.

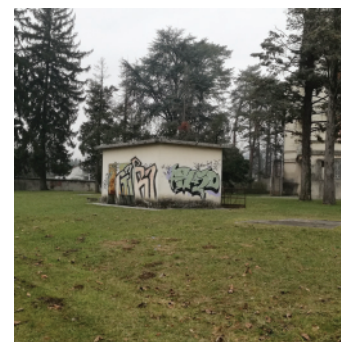
FB_04

Anno di costruzione	1933
Funzione storica	Cabina elettrica
Funzione attuale	Dismesso
Stato di conservazione	Mediocre con evidenti segni di degrato su tutti i materiali di cui è costituito l'edificio.

N. piani	1
Altezza	4,00 m
Superficie coperta	34,00 mq
Superficie lorda di pavimento	34,00 mq
Volume	136,00 mc

Il fabbricato che conteneva la cabina elettrica è costituito da un parallelepipedo senza aperture, alto un piano, intonacato di bianco e con copertura piana.

Il fabbricato è costituito da pareti perimetrali portanti in muratura intonacate e verniciate di colore bianco. Le pareti poggiano su una fondazione a platea in cemento armato. Il solaio di copertura è realizzato in latero-cemento con travetti paralleli.

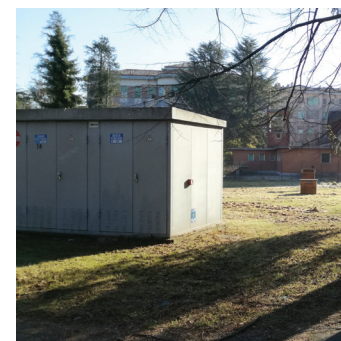
FB_05

Anno di costruzione	
Funzione storica	Cabina elettrica
Funzione attuale	Dismesso
Stato di conservazione	Buono stato di conservazione

N. piani	1
Altezza	3,00 m
Superficie coperta	13,00 mq
Superficie lorda di pavimento	13,00 mq
Volume	39,00 mc

Il fabbricato è costituito da pareti perimetrali realizzate in pannelli di acciaio che sostengono una copertura piana anch'essa in lamiera metallica. Il fabbricato poggia su una platea di fondazione in cemento armato.

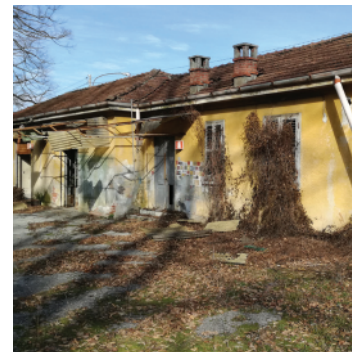
FB_06

L'edificio ha una struttura portante verticale costituita da setti murari che poggiano su fondazioni realizzate mediante l'uso di travi rovesce in cemento armato. La struttura portante orizzontale dell'edificio è costituita da un solaio in latero-cemento a travetti paralleli. La copertura è realizzata con travi di legno che reggono il manto in coppi.

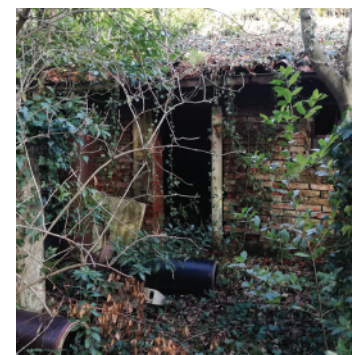
FB_07

L'edificio ha una struttura portante verticale costituita da setti murari che poggiano su fondazioni realizzate mediante l'uso di travi rovesce in cemento armato. La struttura portante orizzontale dell'edificio, che funge anche da copertura, è costituita da un solaio in latero-cemento a travetti paralleli.

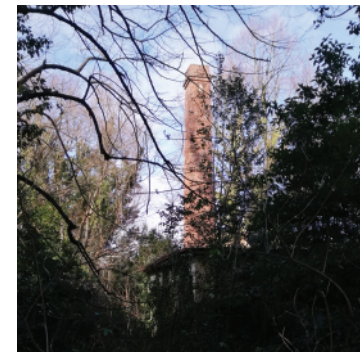
FB_08

L'edificio ha una struttura portante verticale costituita da setti murari che poggiano su fondazioni realizzate mediante l'uso di travi rovesce in cemento armato. La struttura portante orizzontale dell'edificio, che funge anche da copertura, è costituita da un solaio in latero-cemento a travetti paralleli.

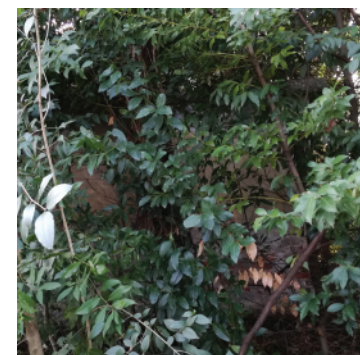
FB_09

L'edificio ha una struttura portante verticale costituita da setti murari che poggiano su fondazioni realizzate mediante l'uso di travi rovesce in cemento armato. La struttura portante orizzontale dell'edificio, che funge anche da copertura, è costituita da un solaio in latero-cemento a travetti paralleli.

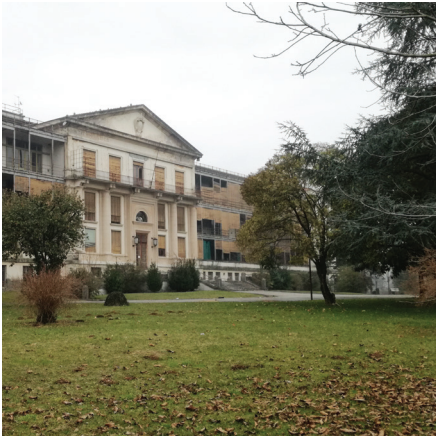
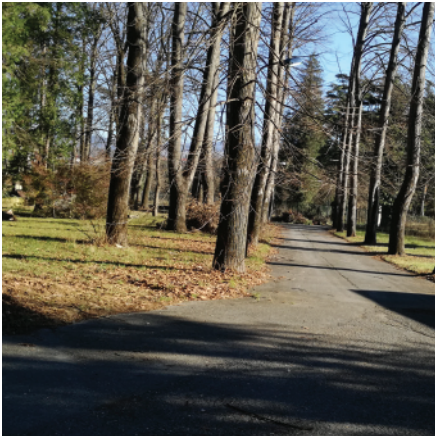
NOME	CODICE	IMPIEGO	RAPPRESENTAZIONE FOTOGRAFICA	RAPPRESENTAZIONE GRAFICA
Conglomerato bituminoso	MA_07	Materiale impiegato per lo strato di finitura delle strade carrabili e ciclo-pedonali presenti all'interno del lotto.

DEGRADO	DESCRIZIONE	CAUSA
Fessurazione a ragnatela	Le fessure si propagano in superficie all'inizio parallele, poi interconnesse a formare aree poliedriche ad angoli acuti.	Si presentano nelle zone soggette ai carichi di traffico ripetuti. Si originano sul fondo degli strati di conglomerato bituminoso dove lo stato di trazione è maggiore.
Fessurazione a blocchi	Le fessure dividono la pavimentazione in forme rettangolari le cui estensioni oscillano in genere tra 0,1 e 10 mq.	Sono causate dal ritiro del conglomerato bituminoso dovuto alla variazione ciclica di temperatura. Possono presentarsi anche su porzioni non trafficate.
Fessurazione di bordo	Le fessure, di forma abbastanza ricurva, interessano la striscia esterna di avimentazione, larga circa 60 cm, adiacente alla banchina.	Sono causate da fenomeni di gelo nel sottofondo o nella fondazione vicino al bordo della pavimentazione. La propagazione è accelerata dal carico del traffico.

Buche	Le buche sono depressioni, di diametro inferiore a 1 m. Hanno bordi netti e spigolosi ed i lati in prossimità della parte superiore sono verticali.	Si possono formare quando vengono asportate porzioni di pavimentazione che continua a rovinarsi per l'insufficiente protezione o a causa del progredire di fessure a ragnatela.
Scagliatura della superfici	Il fenomeno può presentarsi con perdita di inerti fini e/o grossolani, fino a conferire alla superficie un aspetto ruvido e butterato.	La scagliatura è dovuta all'usura della superficie con perdita di materiale bituminoso e conseguente liberazione dell'aggregato.

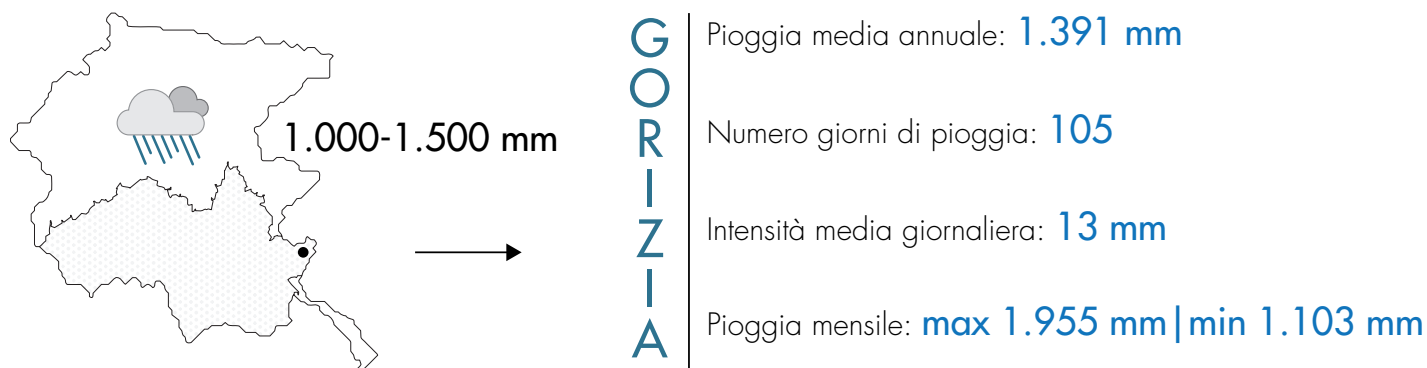
Rete meteorologica regionale - elaborazione: ARPA-OSMER. Stazione di Gorizia (GO)

Nell'alta pianura friulana la piovosità annua cresce in maniera abbastanza graduale da sud a nord, passando dai 1.200-1.300 mm dei comuni più meridionali agli oltre 1.800 mm che si registrano nella zone settentrionali. L'andamento delle piogge mensili medie pluriennali evidenzia che spostandosi da sud a nord le piogge mensili man mano aumentano. In tutta la zona il mese meno piovoso risulta febbraio con piogge medie che variano sul territorio dai 60 ai 90 mm; i mesi dove le precipitazioni risultano più abbondanti sono giugno e novembre, con punte di 200 mm. Inoltre si può notare come spostandosi verso oriente le piogge di fine estate e inizio autunno siano più significative. Il numero di giorni piovosi, cioè i giorni in cui piove almeno 1 mm, nei valori medi annuali varia, da sud a nord, dai 95 ai 110. Anche l'intensità massima delle precipitazioni giornaliere ricalca l'andamento sud-nord: la media annuale varia dagli 85 mm delle zone meno piovose agli oltre 125 mm che si misurano nella zone settentrionali.

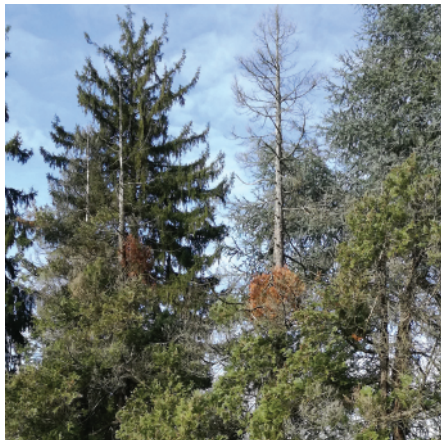
CODICE	DEGRADO	DESCRIZIONE	RAPPRESENTAZIONE FOTOGRAFICA
D_03	Chioma bruciata	Nella zona a sud del parco, quella su via Vittorio Veneto, si possono notare alcune essenze arboree con la parte terminale della chioma assente o con le foglie secche e bruciate che lasciano scoperti i rami e il fusto.
