LE FRANE COSTIERE DI MALTA

Stefano Devoto

Geomorphological map of the NW coast of the Island of Malta (Mediterranean Sea)

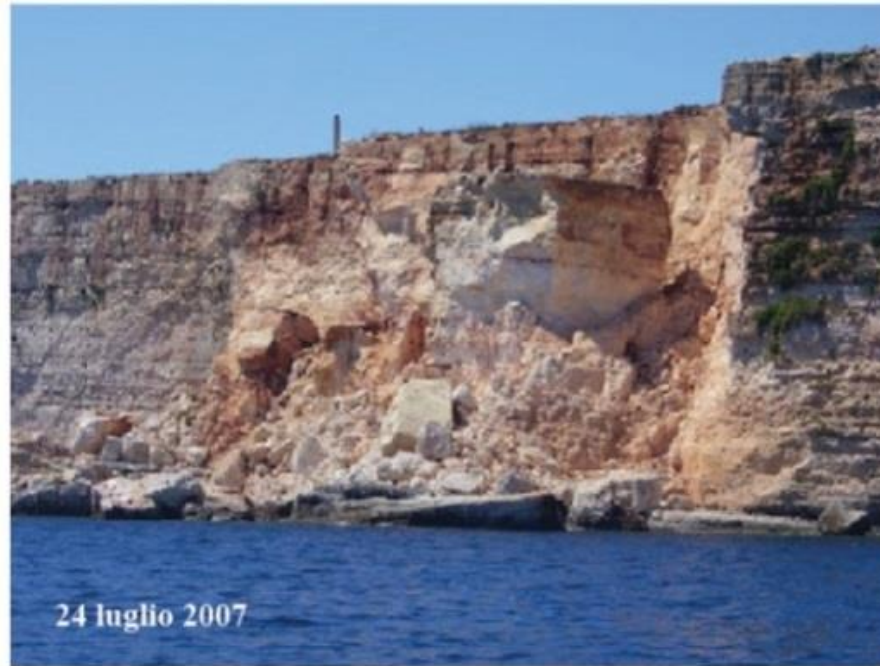
This is the photo of the landslide that I was talking about in the previous post. You can see the different colour of the cliffs where the new cliff face is now revealed. Sorry for not posting

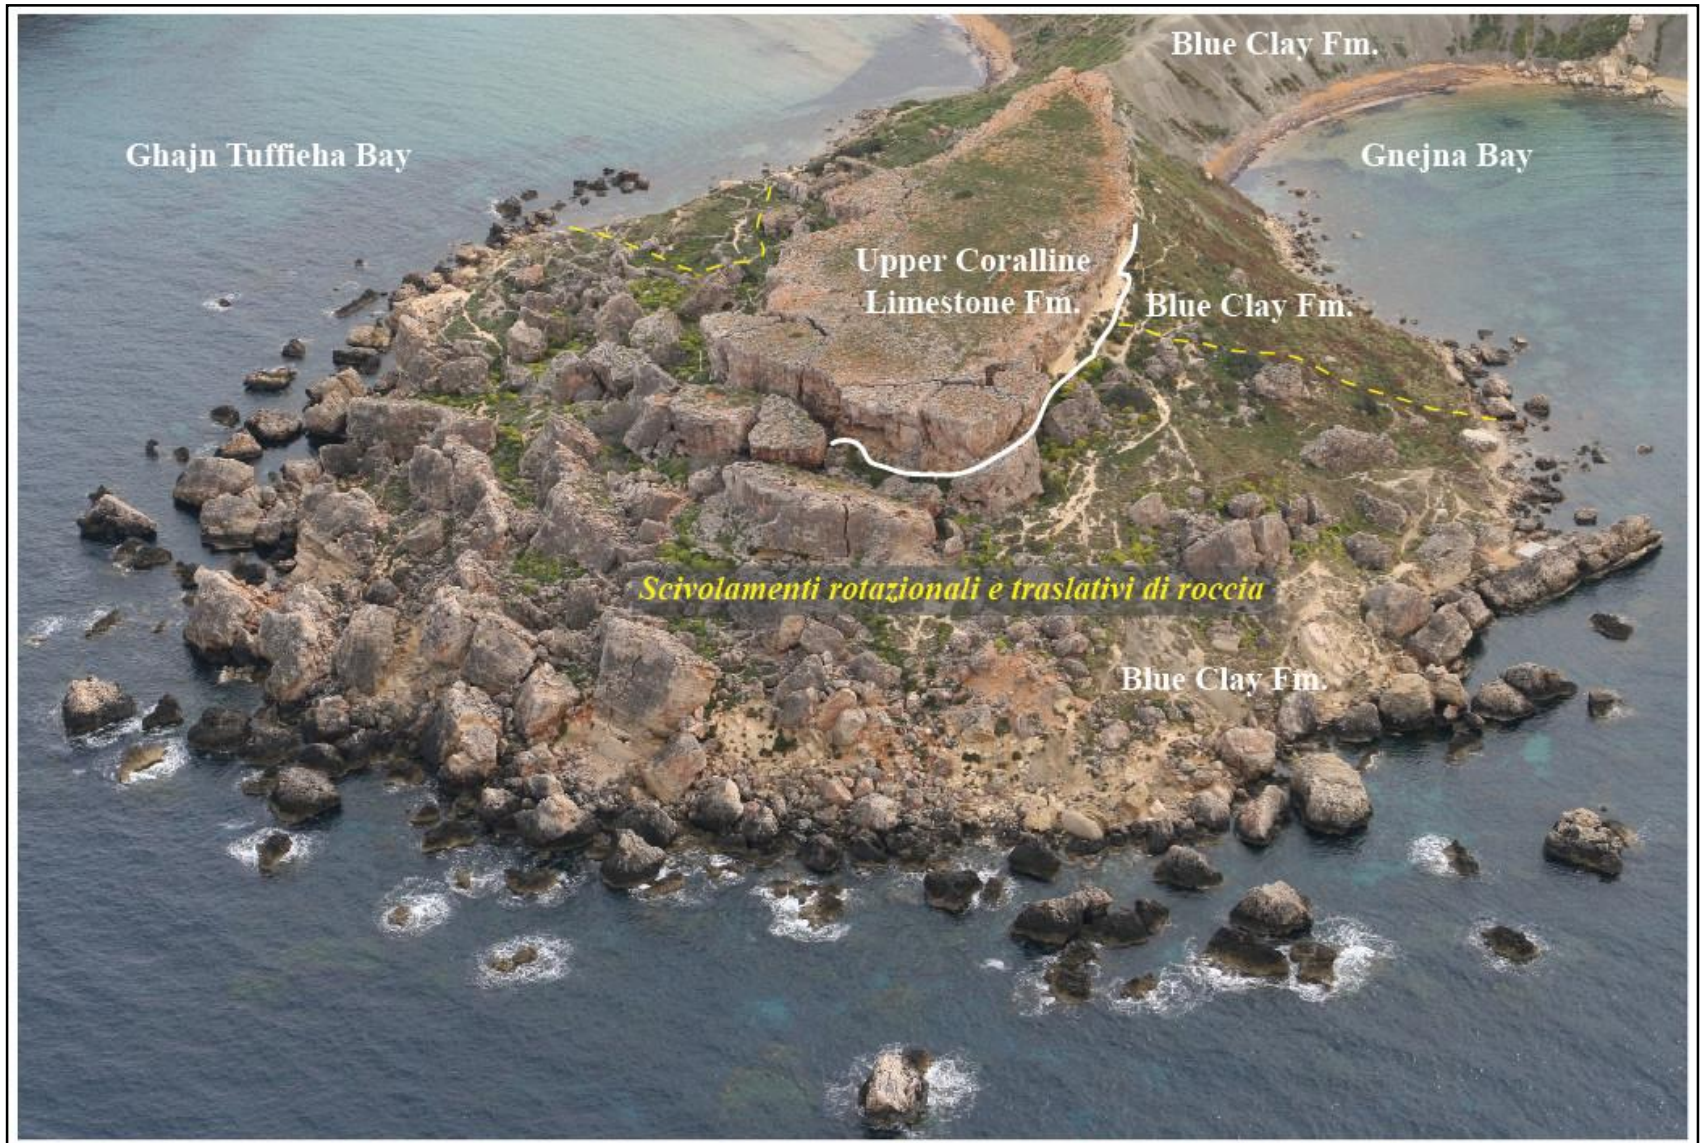
Foto: Le espansioni laterali e i block slide, che caratterizzano dal punto di vista geomorfologico la penisola de Il Qarraba

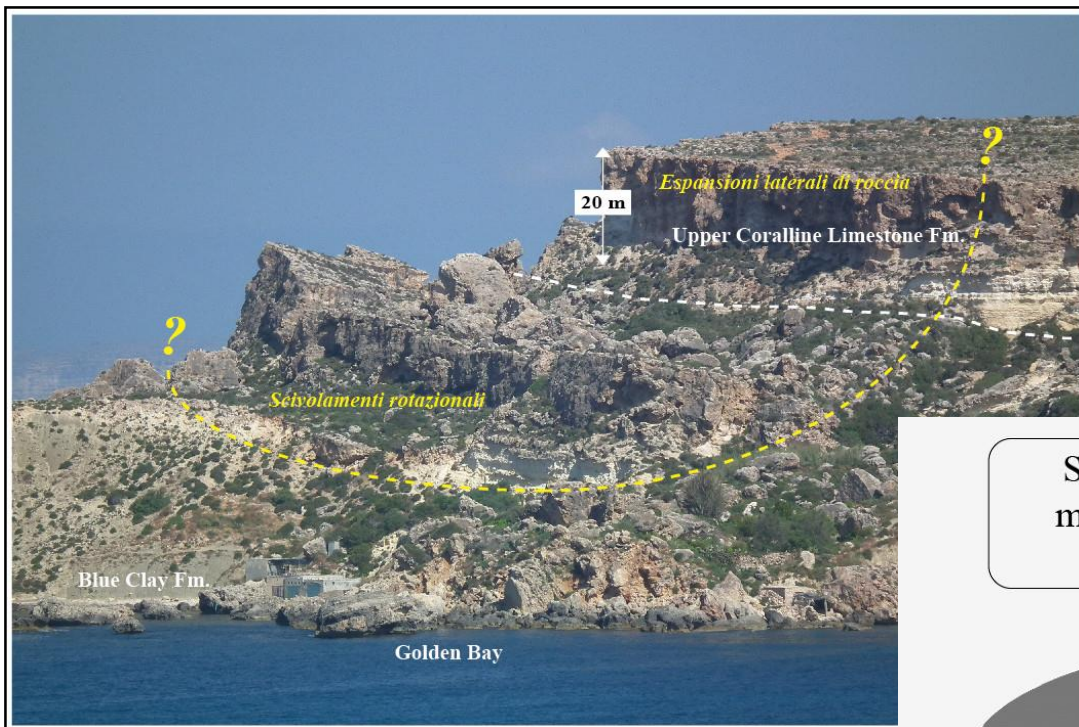
Foto: Block slide a Golden Bay

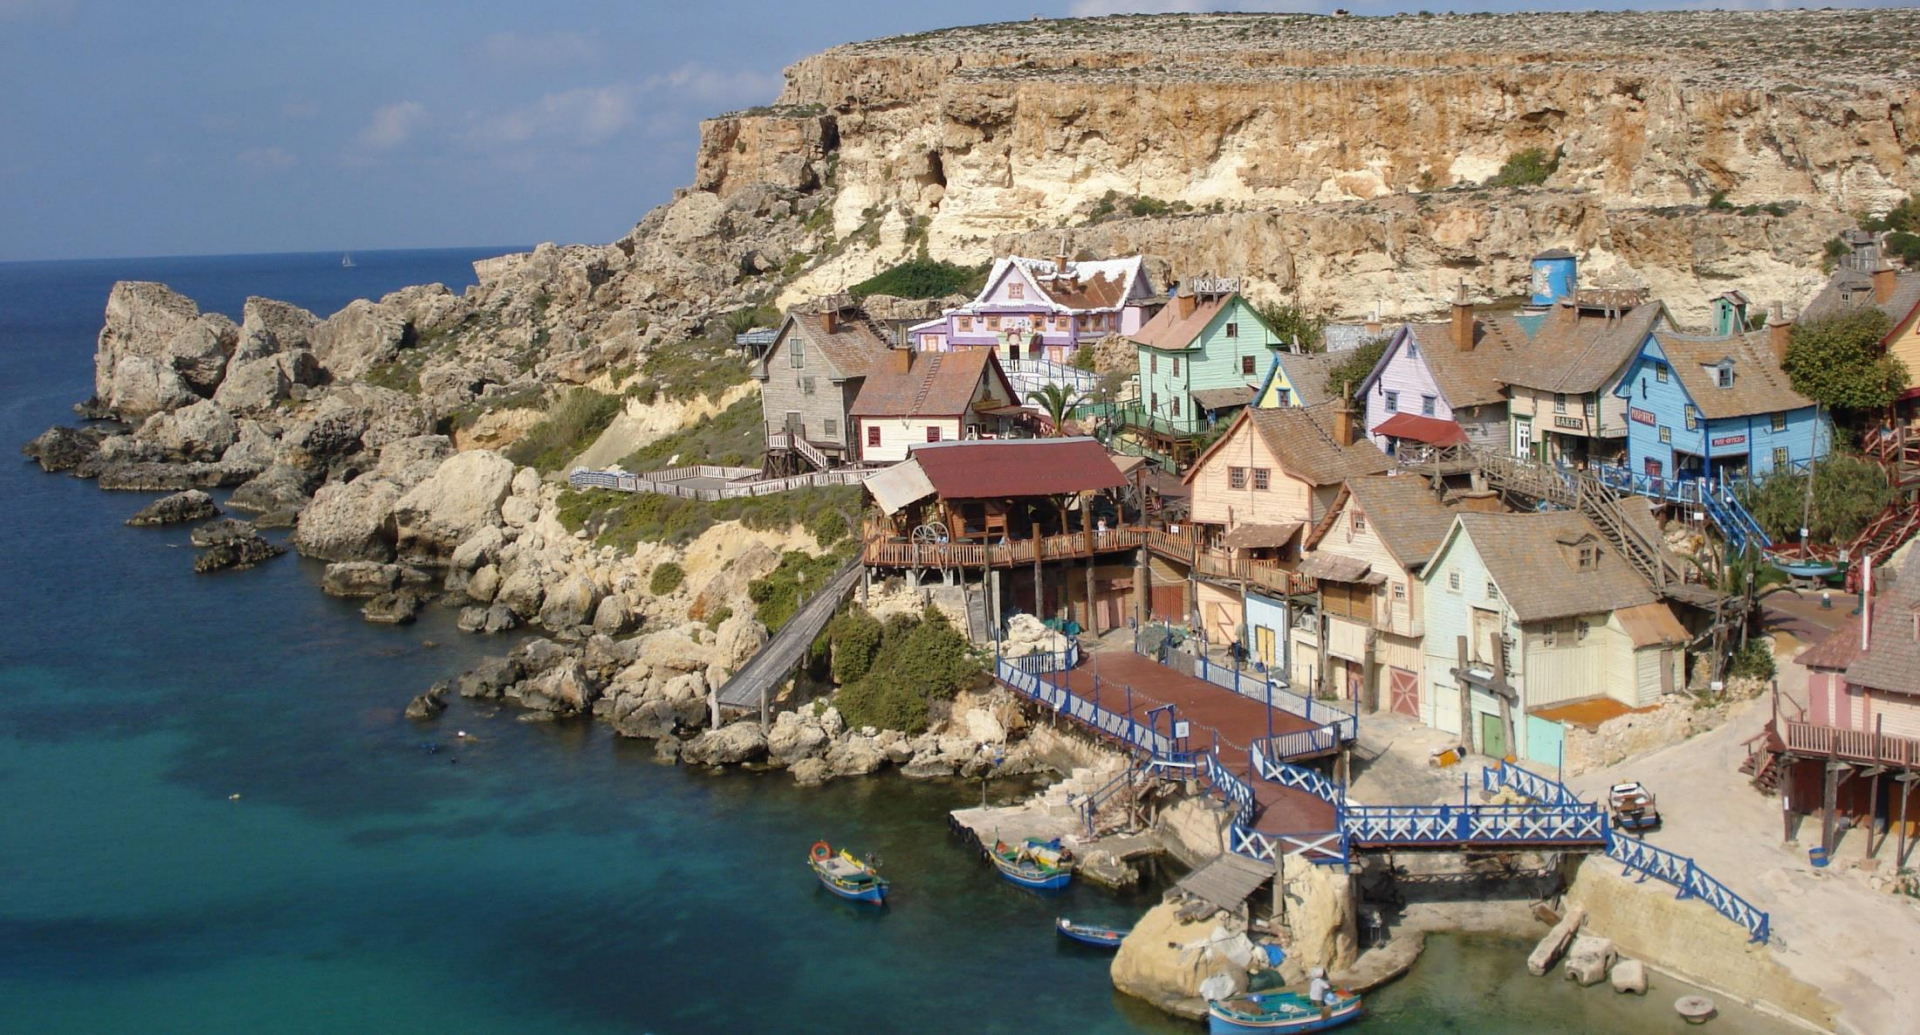
Sito di monitoraggio II-Prajjet

- ➡ Estesa placca calcarea, parzialmente separata da una frattura aperta e persistente
- ➡ Accumulo di frana, composto da otto blocchi principali, i cui volumi sono compresi tra 70 e 13.350 metri cubi

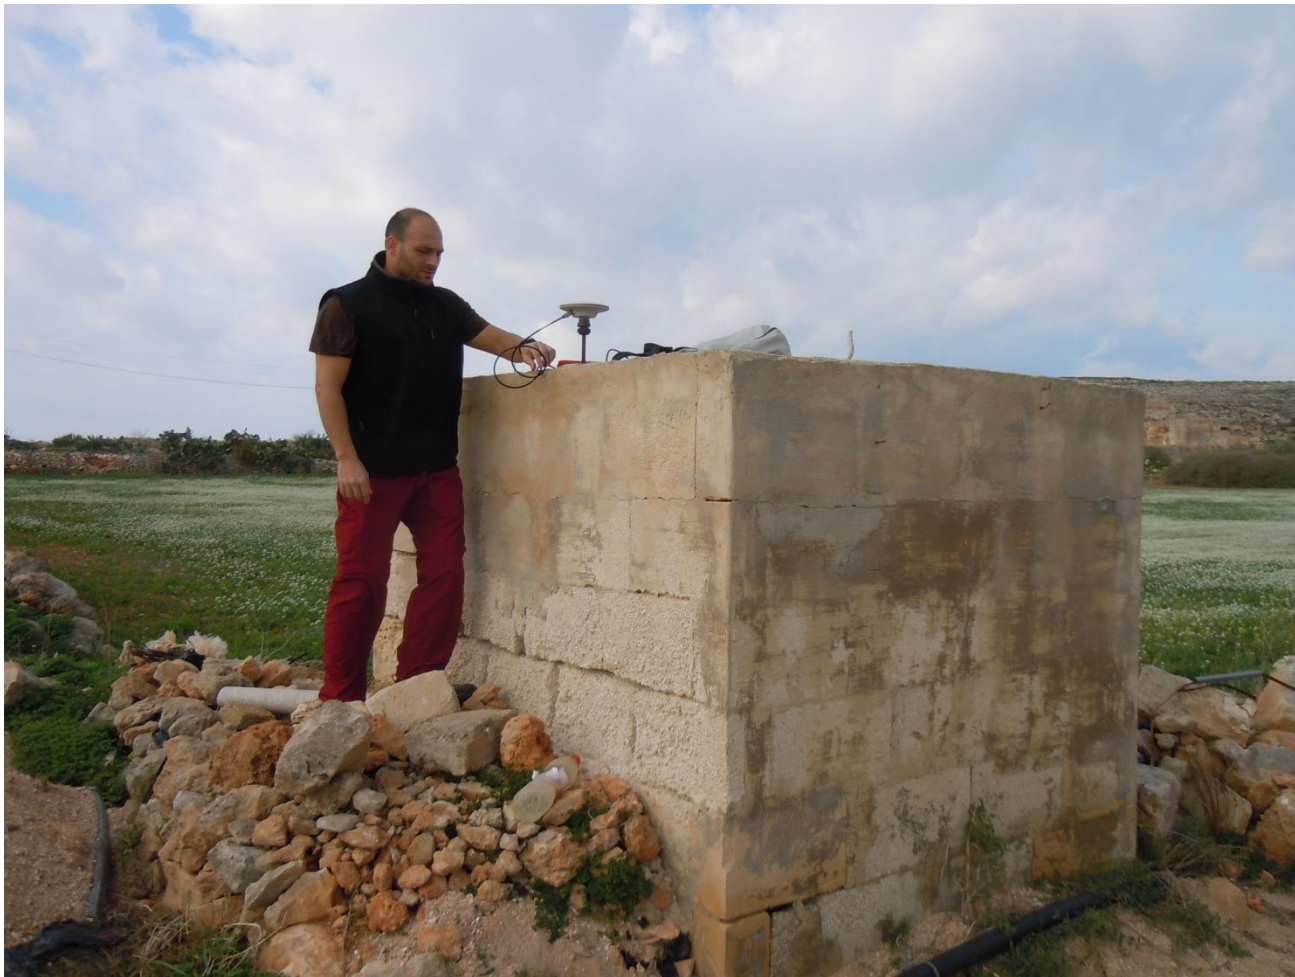
➔ è stato inserito un caposaldo al di fuori dell'area in frana, in una zona stabile

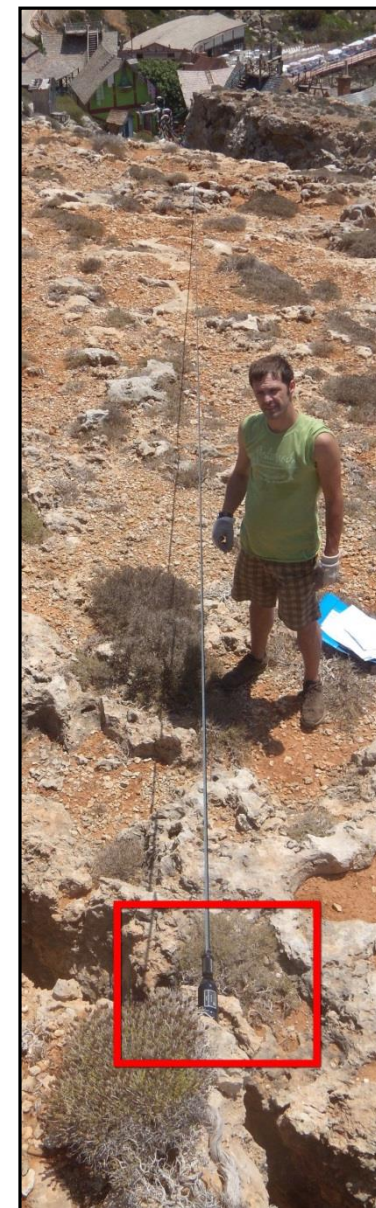
Fessurimetri a barra

- ➔ Sono stati installati, con la collaborazione del CNR IRPI di Padova, due fessurimetri a barra e la centralina, dove sono contenuti il *datalogger*, munito di uscita USB, e la batteria
- ➔ I fessurimetri trasformano le deformazioni in impulsi elettrici, registrati dal *datalogger*
- ➔ I **due** fessurimetri acquisiscono ogni **6** ore

❖ Dal 2010 la rete di monitoraggio è stata integrata da due fessurimetri a barra. Il dataset del fessurimetro 1 ha evidenziato dei movimenti di apertura del giunto nei mesi primaverili seguito da chiusure dei lembi con l'arrivo delle precipitazioni autunnali. La ripetitiva alternanza osservata dallo strumento nelle variazioni di apertura è stata ricondotta in parte alla presenza della smectite

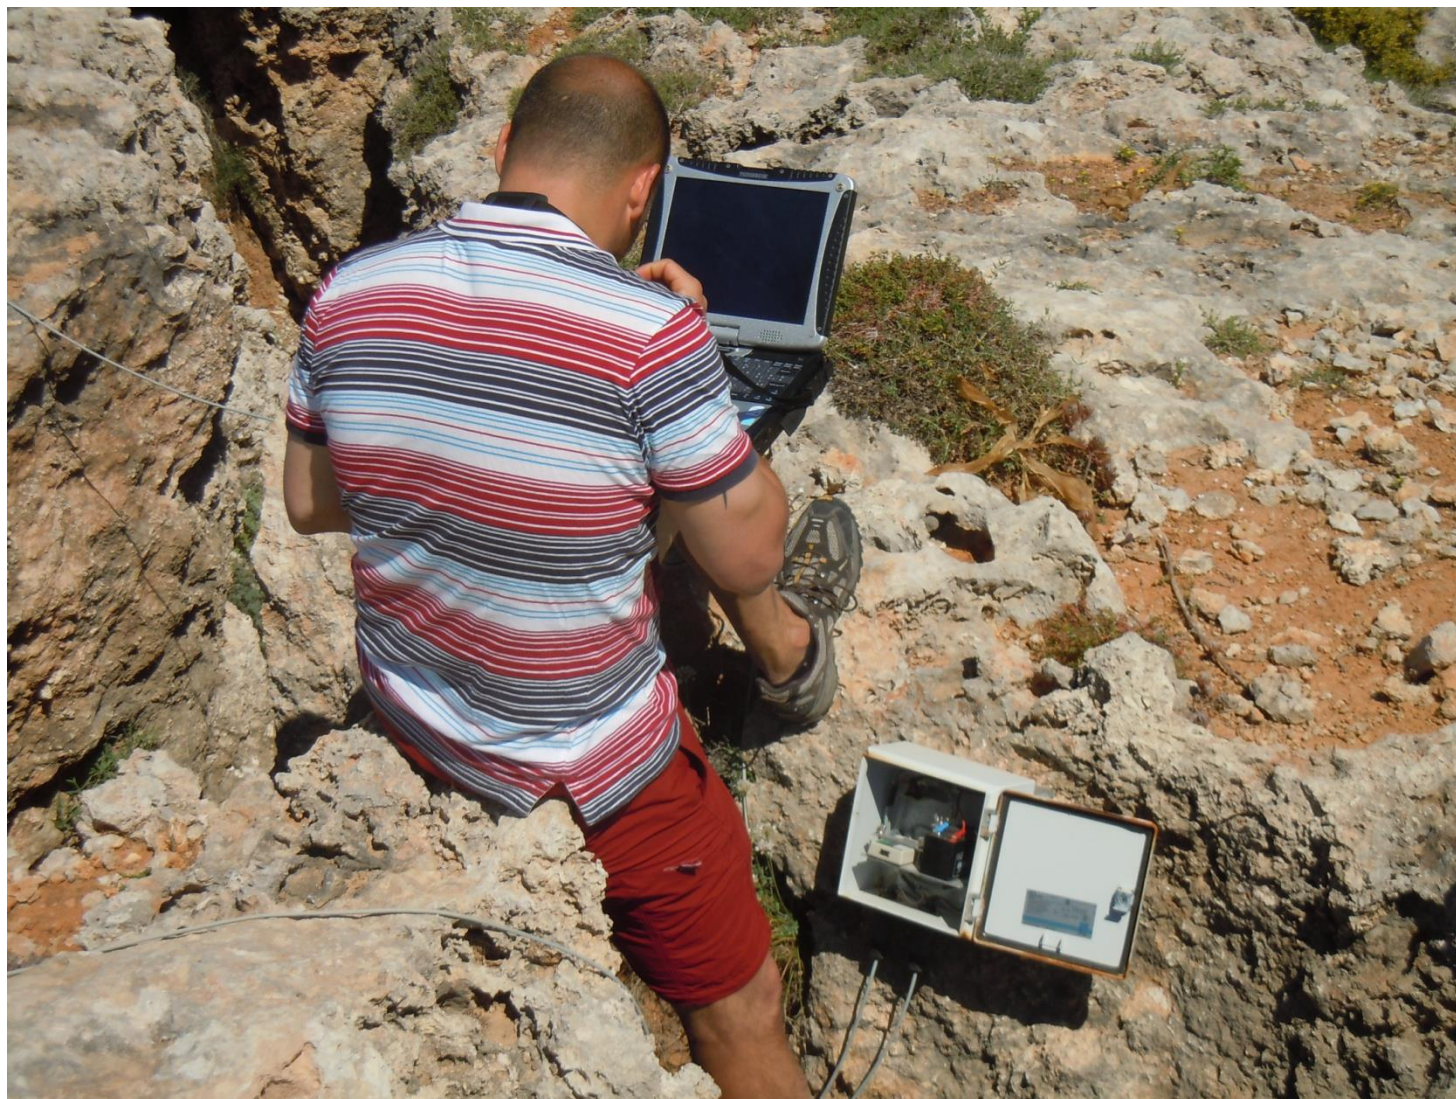
Fessurimetri a

Foto: il cuneo roccioso adiacente monitorato dal fessurimetro 2

Foto: La frattura molto persistente e il fessurimetro che la monitora

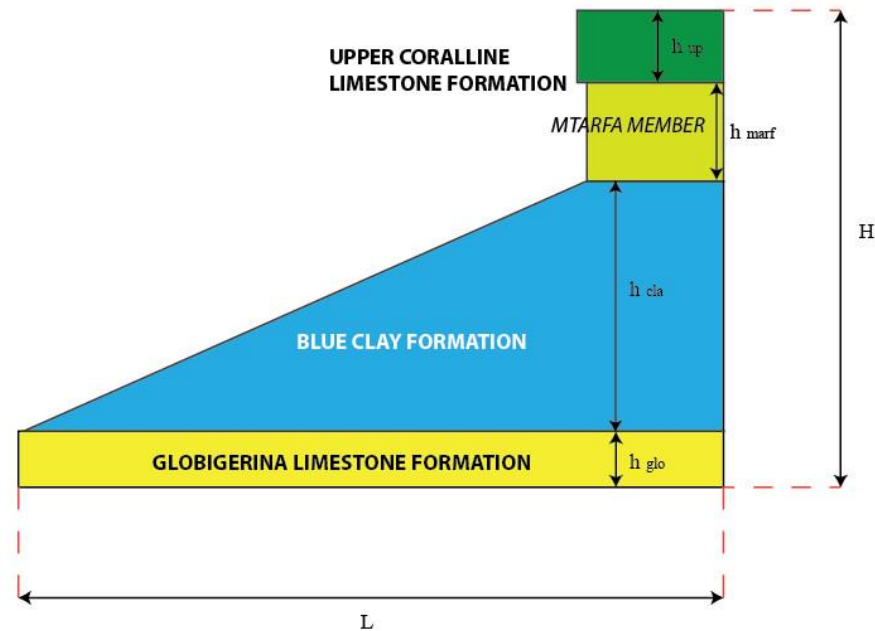
Al fine di definire il **peso** relativo, nelle analisi di stabilità, di ognuno dei **parametri di resistenza** delle **Blue Clay** e l'influenza dell'**acquifero carsico** presente nei calcari dell'Upper Coralline Limestone Formation sono state selezionate **5 sezioni**, distribuite nel tratto di costa compreso tra il promontorio occidentale di Marfa Ridge e la penisola de Il-Qarraba

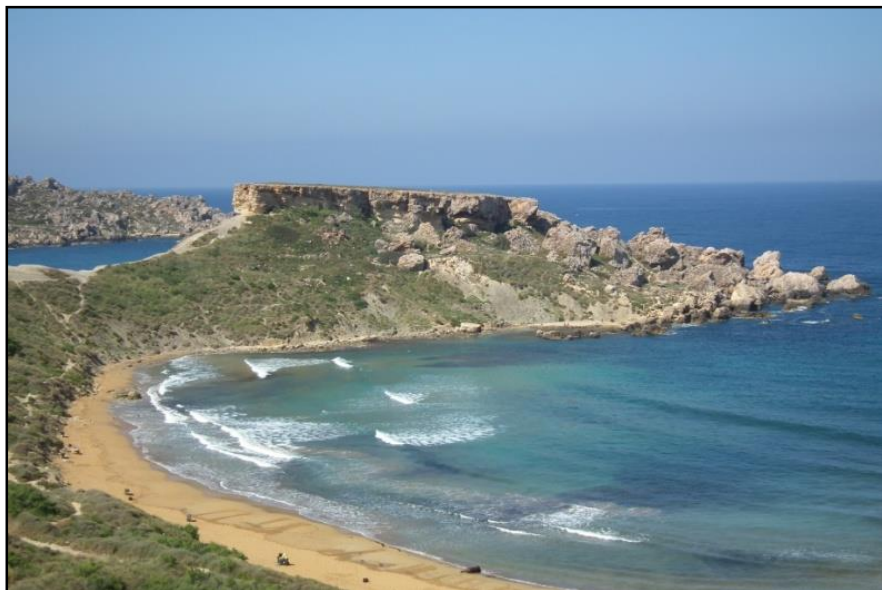
Dalle modellizzazioni si sono ottenuti i **diagrammi parametrici** relativi ai 5 versanti scelti. Diminuendo **singolarmente** la coesione e l'angolo d'attrito delle Blue Clay da valori di resistenza di picco a condizioni di tipo residuo (in ascissa), le condizioni di stabilità dei pendii di Il-Prajjet e Il-Qarraba, espresse in FOS (ordinata), peggiorano gradualmente.

Oltre alla caratteristiche geotecniche delle argille, si è tenuta in considerazione la presenza di acquiferi carsici (**Mangion, 1991**) L'acqua, al contatto tra i calcari, permeabili, e le argille, impermeabili, influenza maggiormente la stabilità dei pendii del sito di Il-Prajjet rispetto a Il-Qarraba
