4. Falegnameria

12. Corte interna

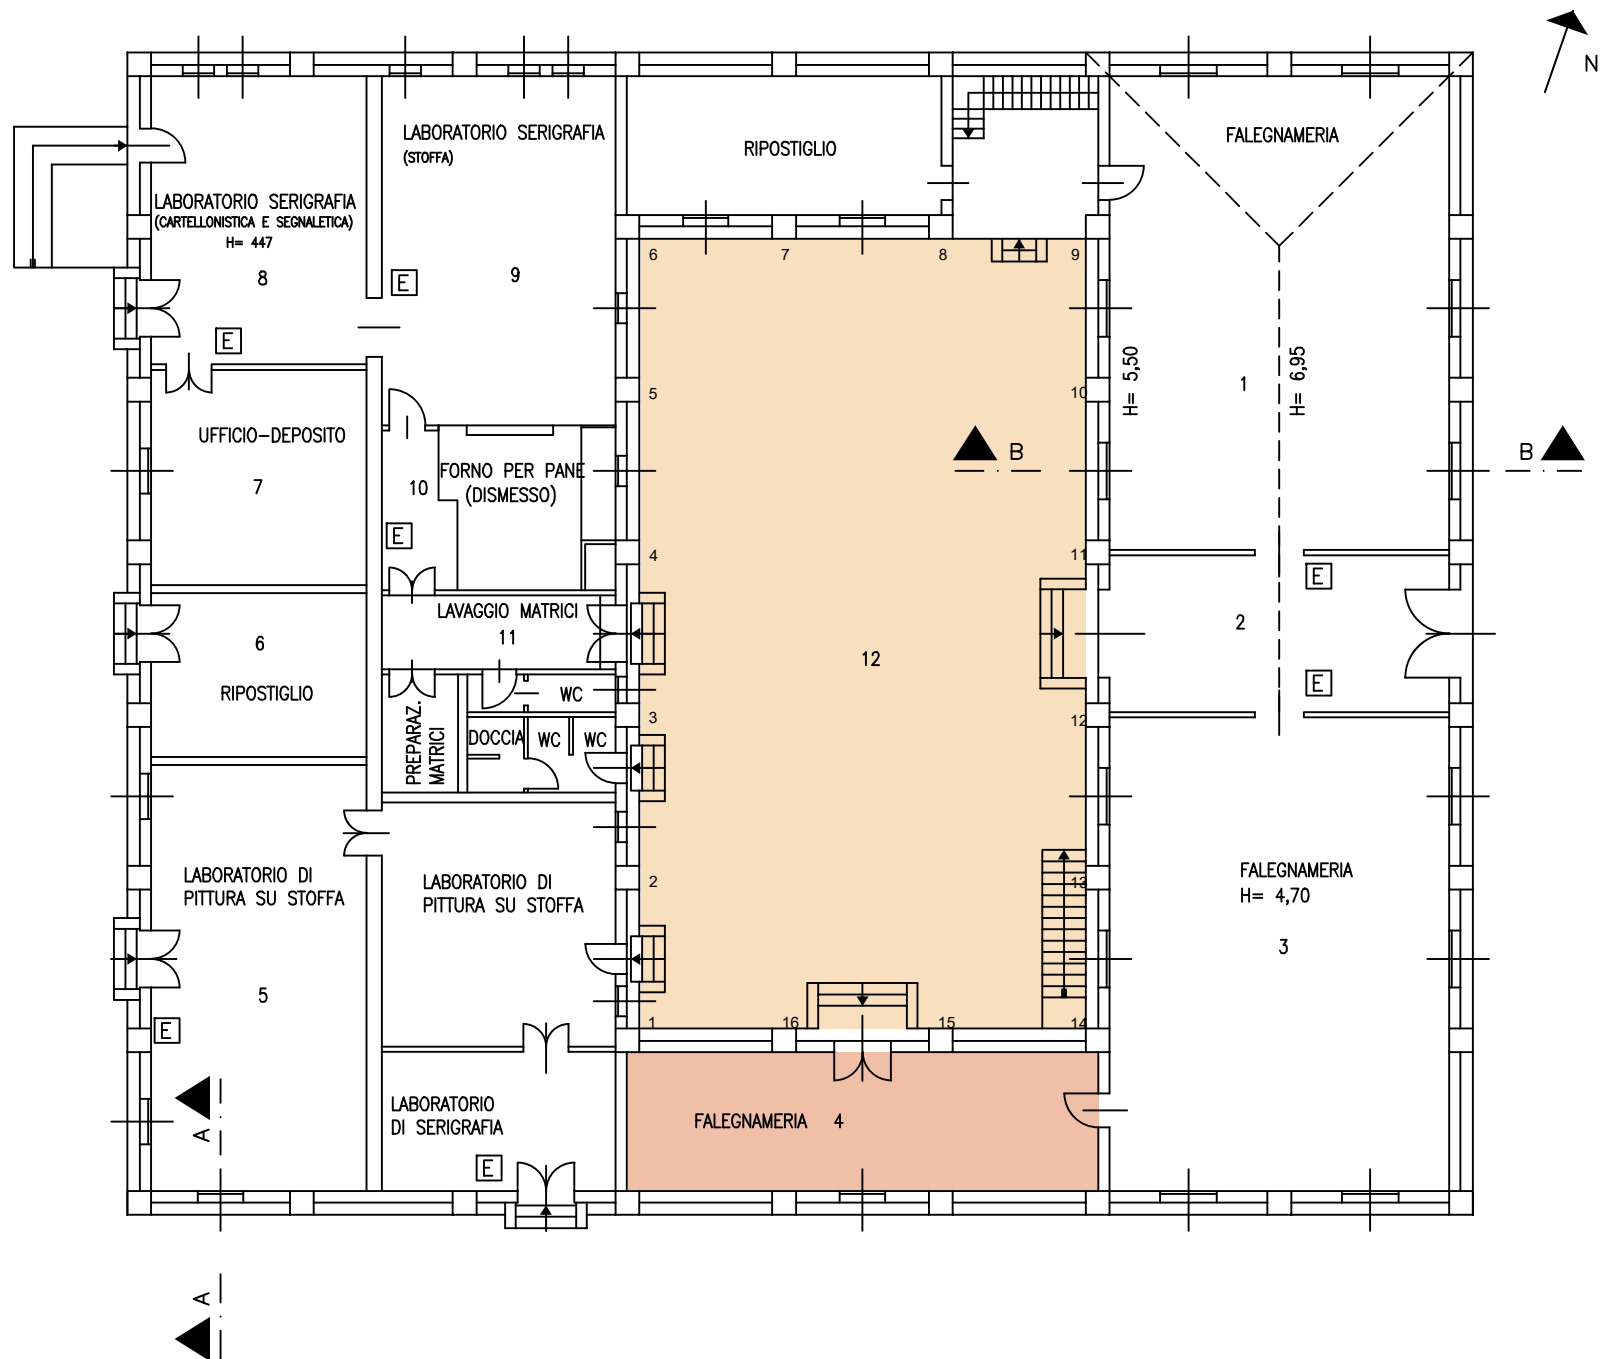
- Muratura in mattoni con intonaco tinteggiato di bianco
- 4 paraste
- 3 serramenti: 2 finestre agli estremi e 1 porta centrale

- Muratura in mattoni con intonaco tinteggiato di bianco
- 2 paraste
- Una porta centrale

- Muratura in mattoni con intonaco tinteggiato di bianco
- 4 paraste
- Una finestra centrale

- Muratura in mattoni con intonaco tinteggiato di bianco
- 2 paraste e un pilastro centrale

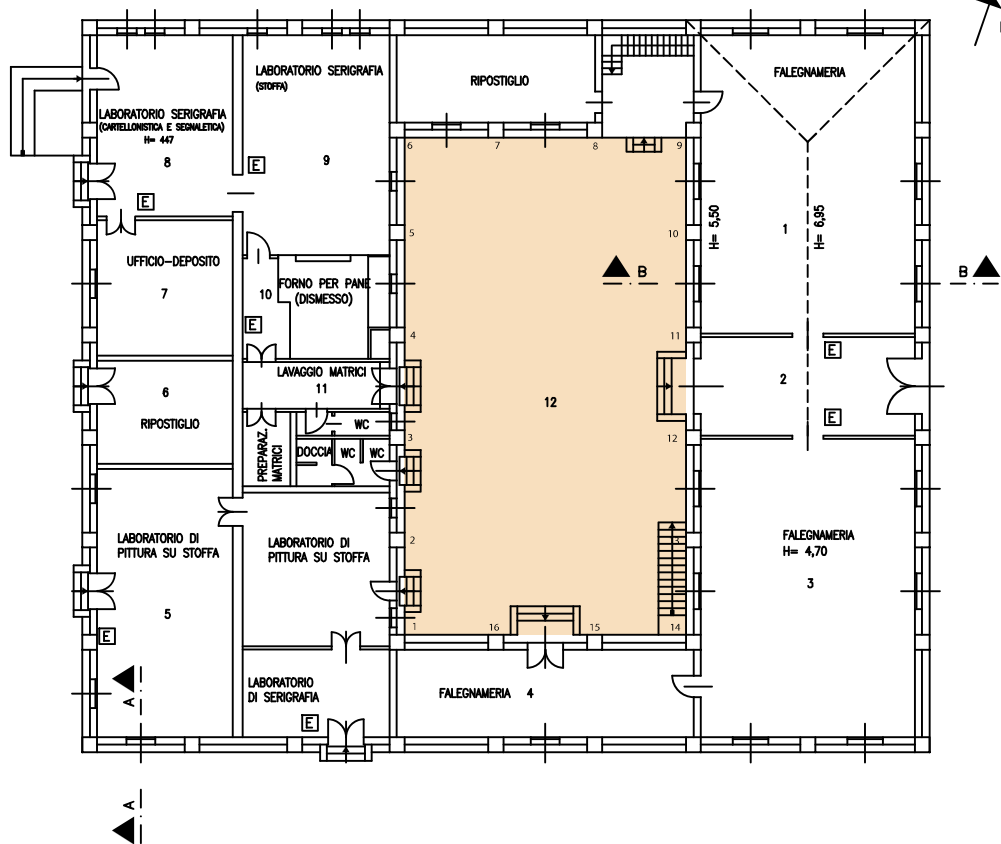
- Basamento a conci irregolari a tessitura omogenea con sopra uno strato di molta e calce
- Muratura in mattoni con scialbatura tinteggiata di rosso
- 4 paraste, spessore 33 cm (fusto), intonaco tinteggiato di giallo
- 2 finestre nelle prime due campate
- tirante orizzontale alla sommità dei capitelli
- campata 8-9 vano aperto con pareti con intonaco tinteggiato di giallo, parete SO porta con cornice dipinta di bianco (largh. 13 cm), tubo impiantistico da parete SO a NE, parete NO finestra dipinta con grata su paesaggio, parete NE intonaco che si sta staccando
- davanzali in muratura da 15 cm

- Basamento a conci irregolari a tessitura omogenea con sopra uno strato di molta e calce, campata 9-10 e 13-14 finestre rettangolari con grata, campata 10-11 e 12-13 una finestra rettangolare; in prossimità dei fori strato di malta

- Muratura in mattoni con scialbatura tinteggiata di rosso
- 6 paraste, spessore 33 cm (fusto), intonaco tinteggiato di giallo; parasta 9 residui vernice spray parte inferiore; 10,12 pluviali; 11 lato sinistro con residui di vernice verde, asta di legno a 2/3 dal basso fissata con possibili chiodi; 13 a 1/3 e 2/3 dal basso fori che bucano anche la muratura; 14 base degradata, senza intonaco

- 4 finestre nelle campate laterali e un portale d'ingresso centrale
- mattoni sopra serramenti seguono la loro curvatura, arco a sesto ribassato in muratura con intonaco tinteggiato di giallo, vicino alla parasta 11 4 fori; campata 11-12 portale centrale d'ingresso co cornice in pietra d'Istria bocciardata al centro, tra parasta 11 e portale asta in legno (stessa altezza di quella fissata sulla parasta)

- Davanzali in muratura da 15 cm
- in muratura con intonaco tinteggiato di giallo
- Davanzali in muratura da 15 cm

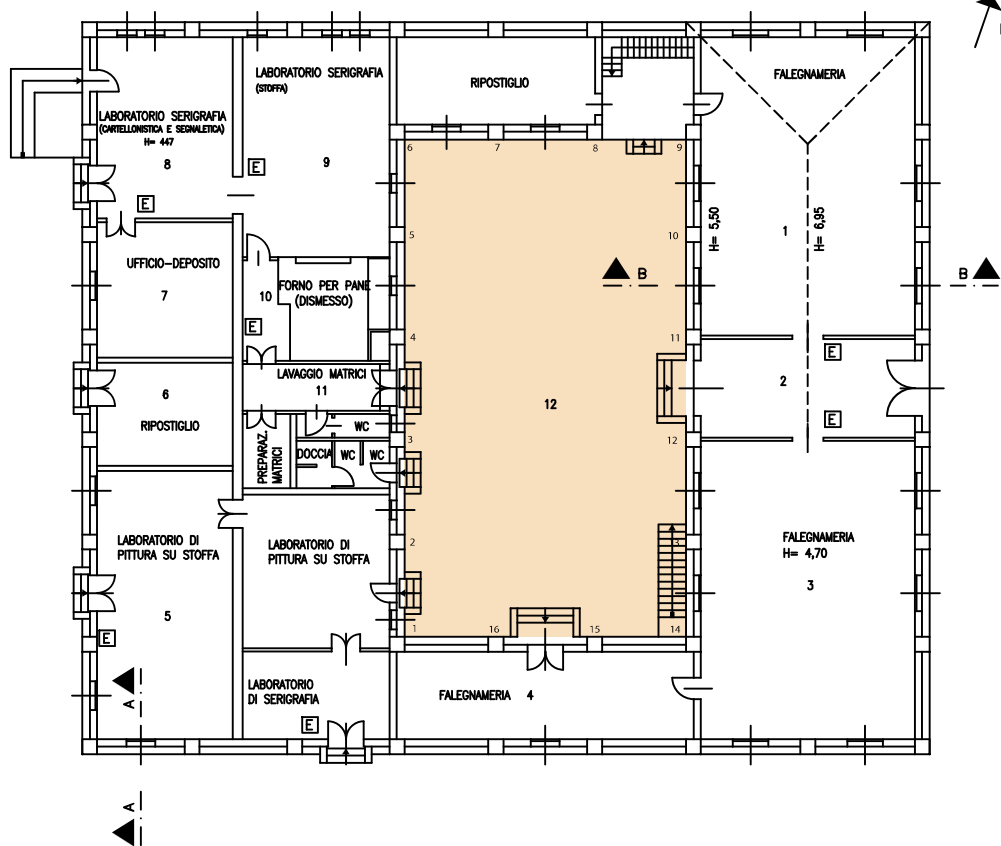
- Basamento a conci irregolari a tessitura omogenea con sopra uno strato di molta e calce
- Muratura in mattoni con scialbatura tinteggiata di rosso
- 4 paraste, spessore 18 cm (fusto), intonaco tinteggiato di giallo
- 2 finestre agli estremi laterali e una porta centrale
- Mattoni sopra finestre disposti in verticale; arco a sesto ribassato in muratura con intonaco tinteggiato di giallo
- Davanzali in muratura da 15 cm

- Basamento a conci irregolari a tessitura omogenea con sopra uno strato di molta e calce
- Muratura in mattoni con scialbatura tinteggiata di rosso
- 6 paraste, spessore 33 cm (fusto), intonaco tinteggiato di giallo, paraste 2,5 pluviali, paraste 3,4 inglobate nella parete di accesso al vano 11
- 5 finestre e 3 porte
- Campata 1,2 lampada nell'interasse della porta, campata 3,4 lampada più sporgente, serramento a destra murato specie di sostegno metallico per possibile rete da pallavolo, campata 4,5 serramento di sinistra murato e quello di destra murato nella metà inferiore, campata 5,6 serramento murato ma senza scialbatura
- Davanzali in muratura da 15 cm

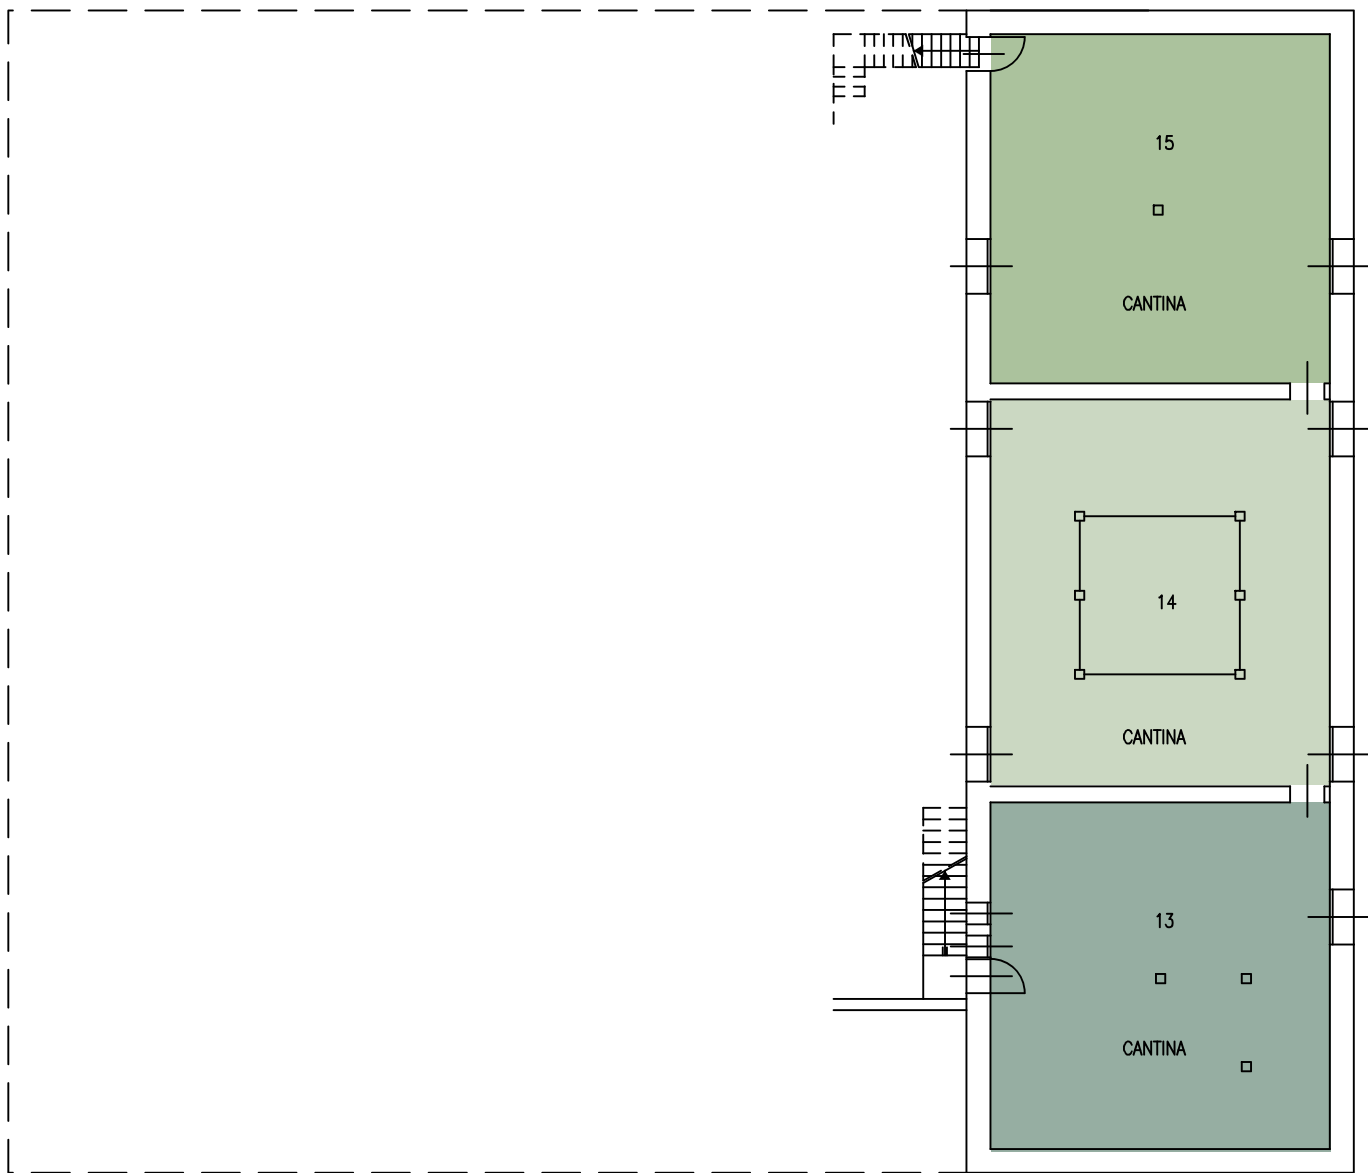
PIANO INTERRATO

- Parete in muratura con intonaco tinteggiato di bianco in alcuni punti degradato
- 2 Bocche di lupo agli estremi
- Impianto moderno

- Parete in muratura con intonaco tinteggiato di bianco in alcuni punti degradato
- 2 Bocche di lupo agli estremi
- 2 elementi in ferro
- Tracce di possibile impianto

- Parete in muratura con intonaco tinteggiato di bianco degradato in diversi punti
- A sinistra foro irregolare per impianto

- Parete in muratura con intonaco tinteggiato di bianco degradato in alcuni punti
- Bocca di lupo di fronte a quella sulla SO

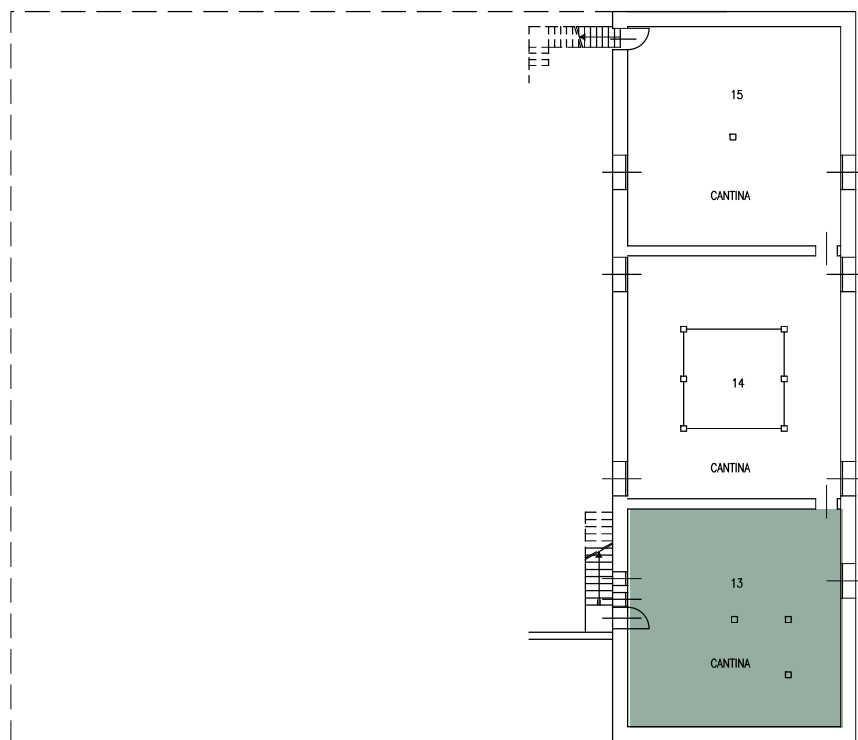
13. Cantina

- Parete in muratura con in5onaco tinteggiato di bianco
- Foro circolare centrale (diametro 45cm) a 1,85cm murato con blocchi
- Tracce di un possibile impianto elettrico fissato alla parete tramite dei pezzi di legno all'interno della muratura (zona porta accesso al vano 14), 3 pezzi collocati uno sopra, a metà e sotto con un interasse di 75cm

- Parete in muratura con in5onaco tinteggiato di bianco
- Bocca di lupo inclinata con trave a doppio t di rinforzo

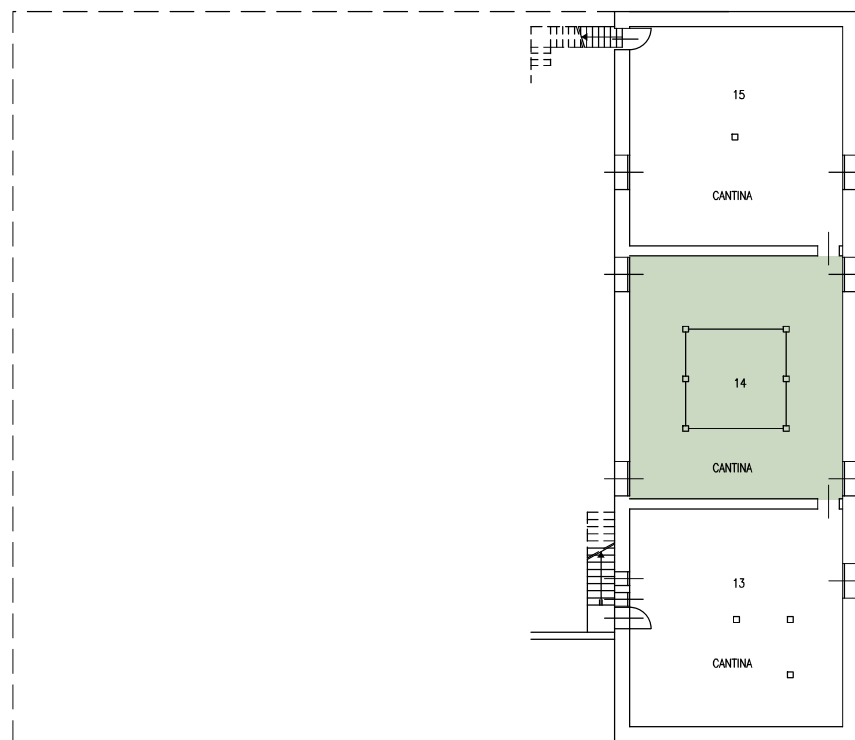
14. cantina

Zona centrale: 6 pilastri in calcestruzzo armato con intonaco tinteggiato di bianco

- Parete in muratura con intonaco tinteggiato di bianco
- 3 elementi in ferro
- Tracce di possibile impianto

- Parete in muratura con intonaco tinteggiato di bianco
- Foro uscente del vano 13
- Presenza di elementi in ferro a supporto di un possibile elemento orizzontale

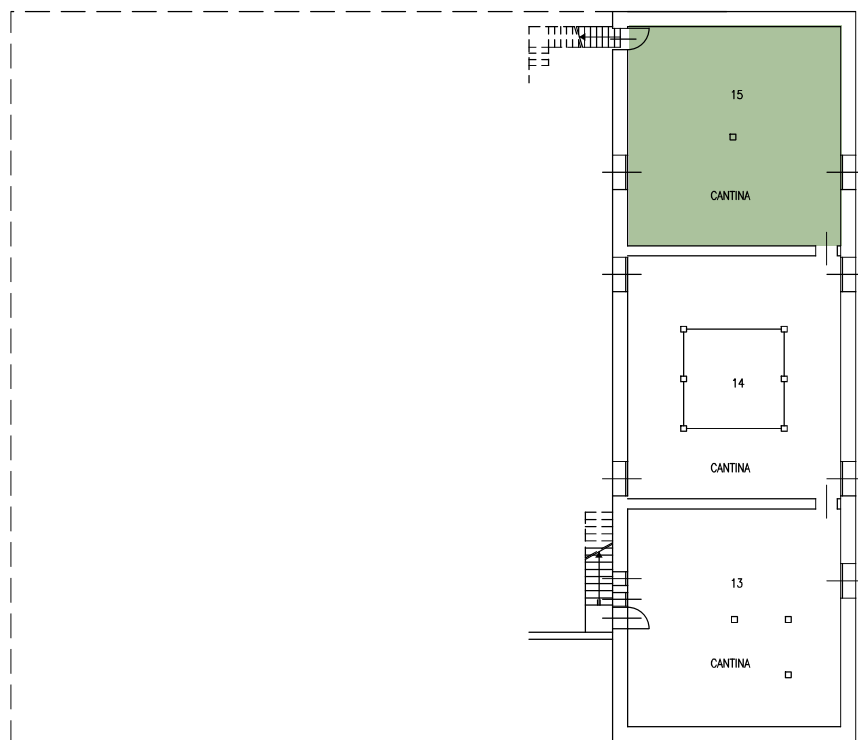
15.cantina

- Parete in muratura con intonaco tinteggiato di bianco
- Chiodi 7x4 n3lla parte centrale

- Parete in muratura con intonaco tinteggiato di bianco
- Bocca di lupo circa centrata con trave a doppio t di rinforzo
