**PLURALITÀ DI TENDENZE  
NEL DIBATTITO ATTUALE:  
PURA CONSERVAZIONE  
E RIPRISTINO**

## INTERVENTO ALLA BIBLIOTECA CLASSENSE A RAVENNA (1981-83)

## IL PALAZZO DELLA RAGIONE, MILANO (1978-1986)

## 1. LA ZISA | Palermo 1978-1980

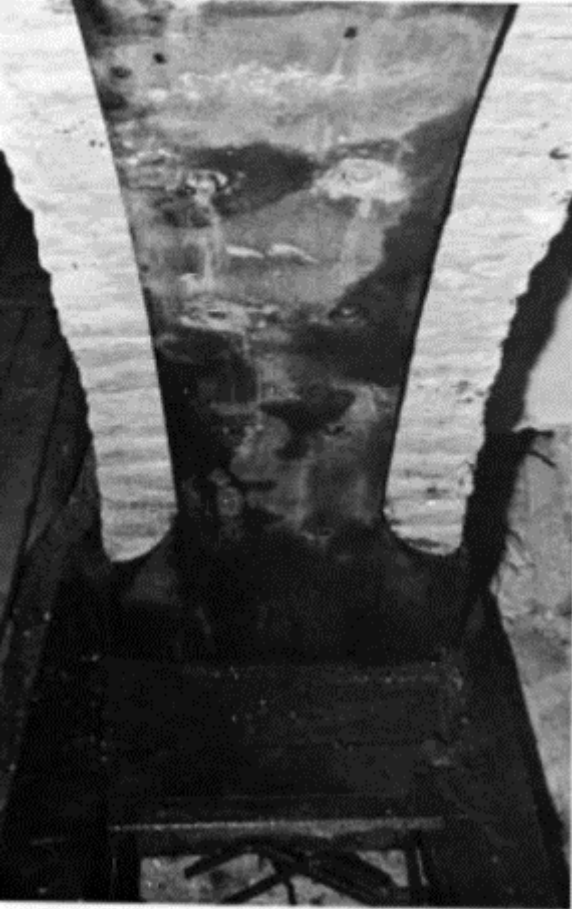
Ancoraggio delle centine alla muratura  
mediante barre in acciaio.  
La struttura in acciaio dopo il montaggio.

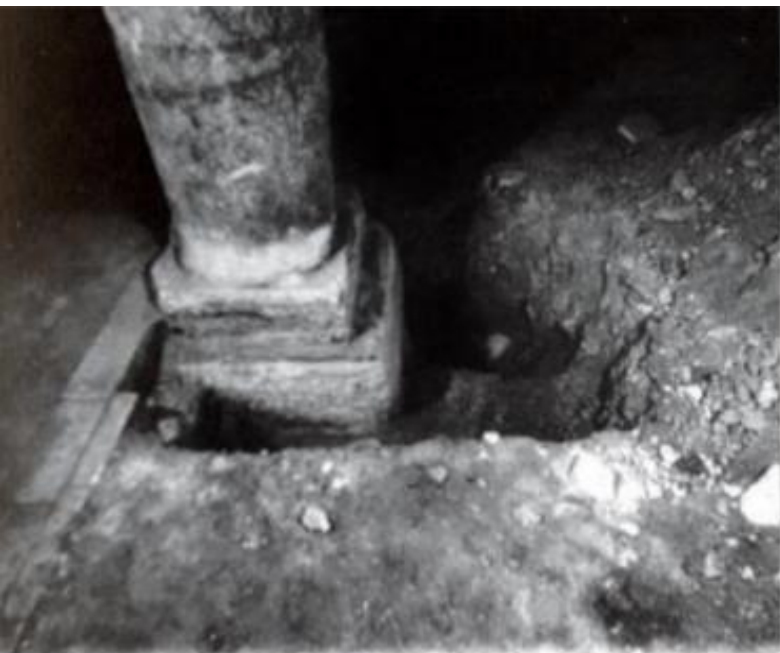
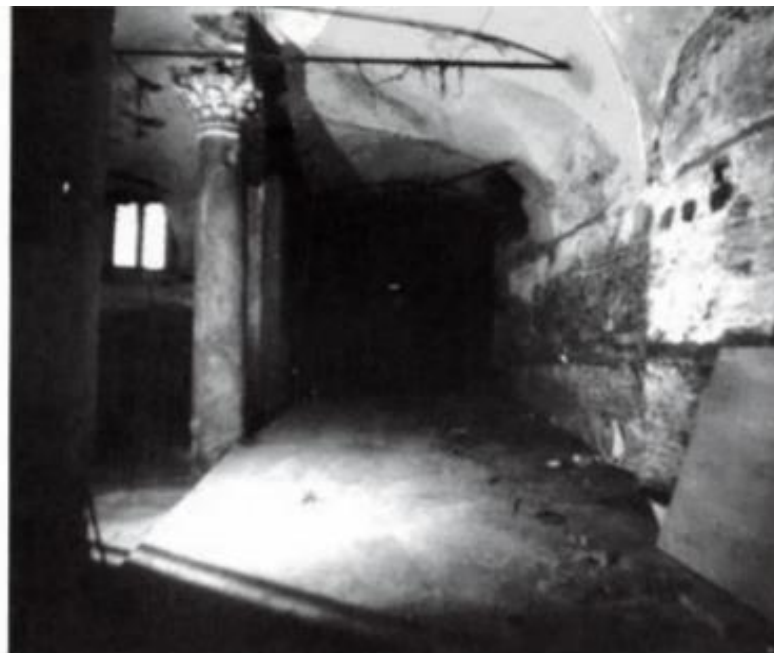
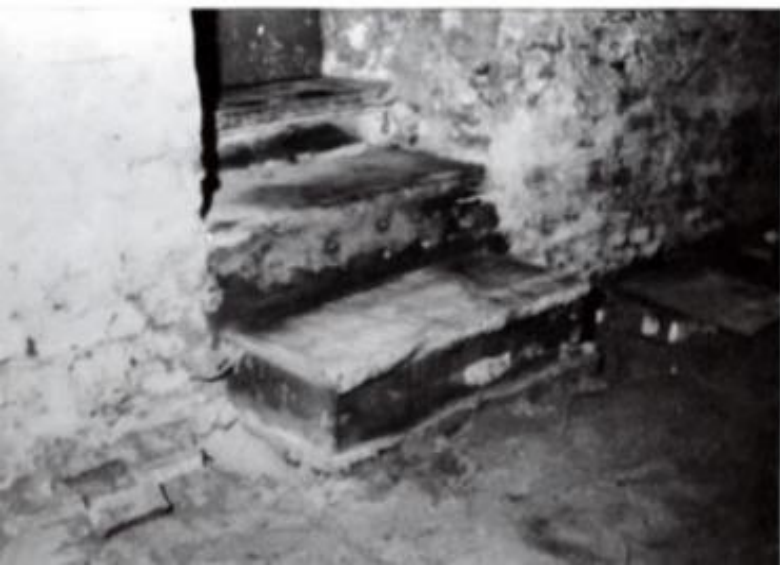
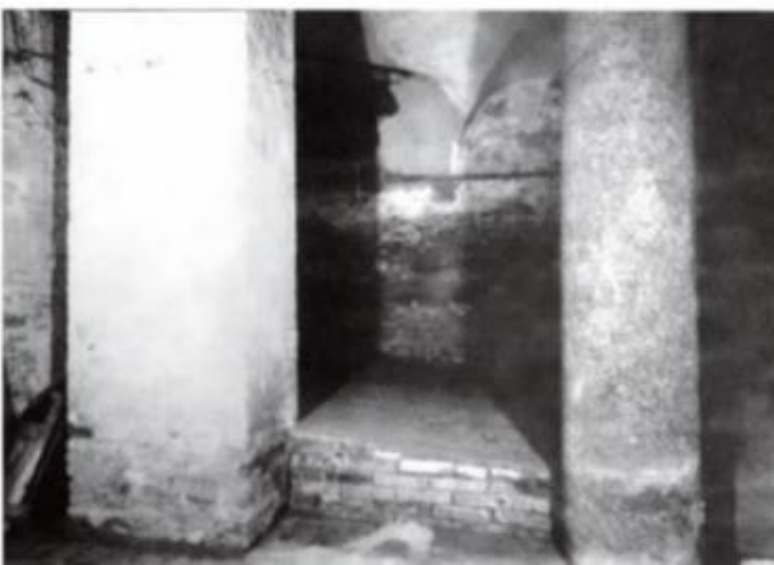
Stato di conservazione delle murature della sala.

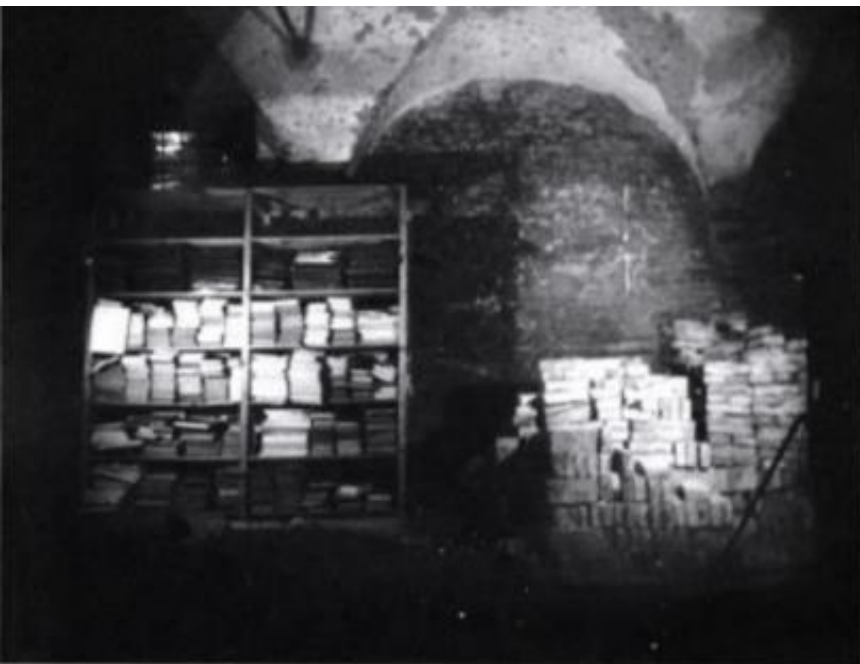
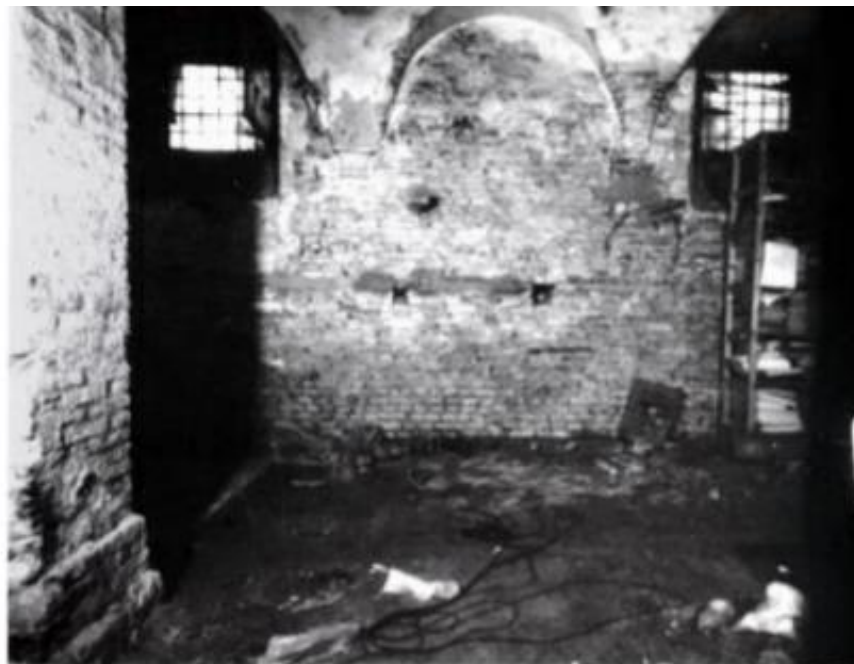
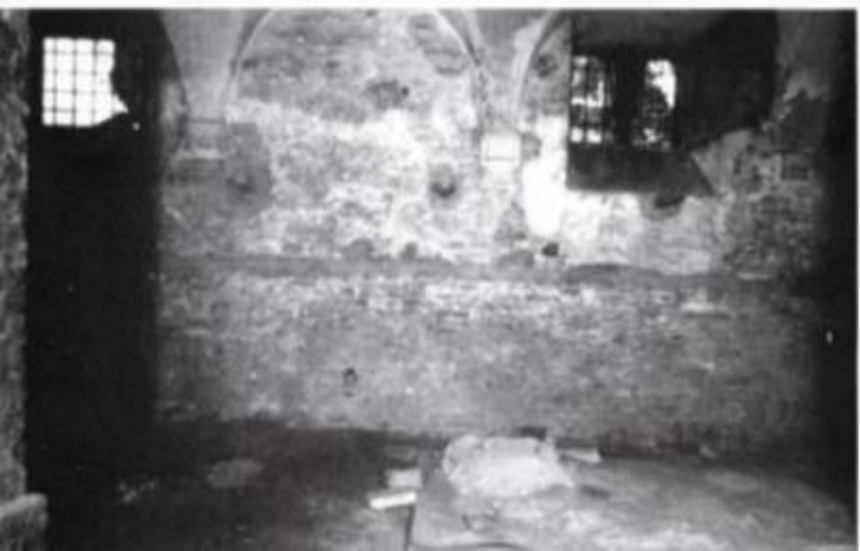
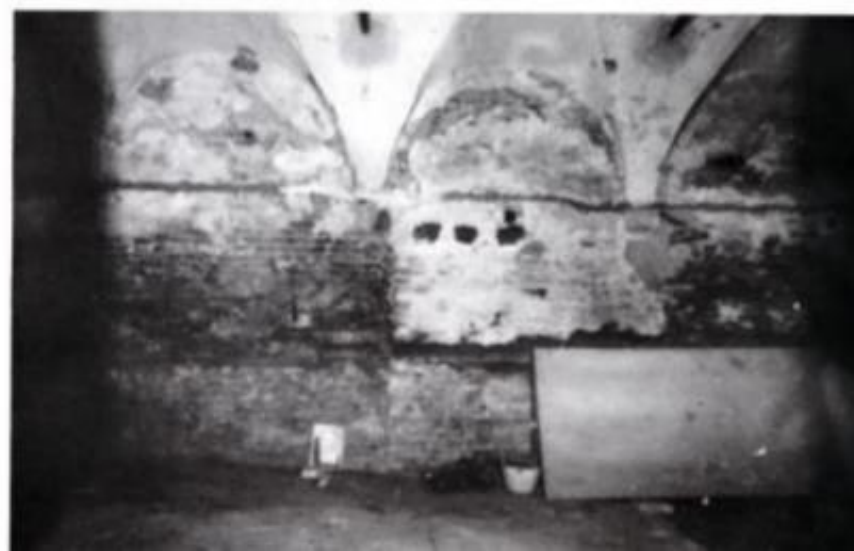
Si procede al consolidamento di tutte le murature, al miglioramento strutturale, aggiungendo elementi metallici di sostegno e rinforzo; e conservando tutte le stratificazioni murarie.

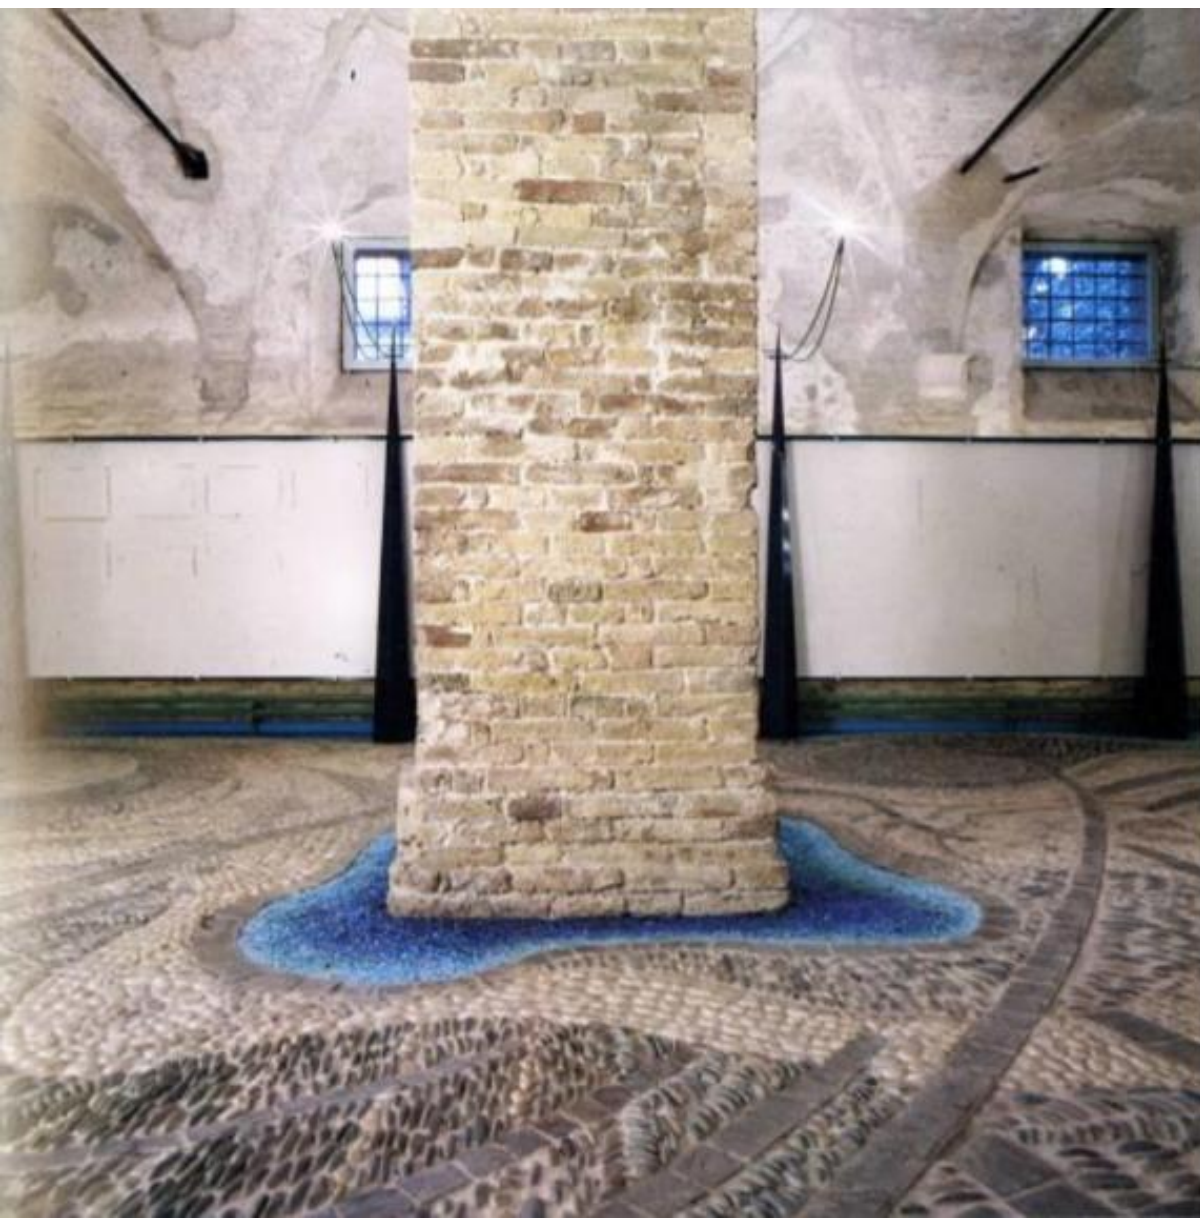
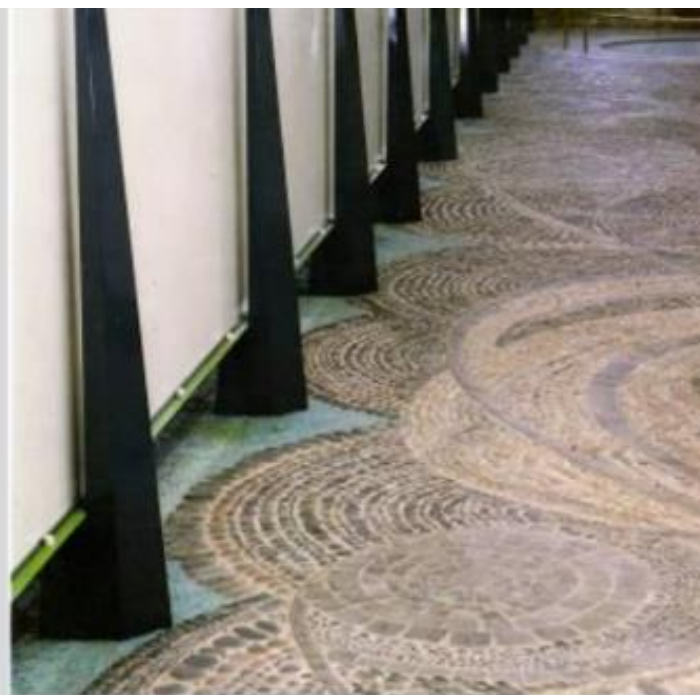
Sala degli otto pilastri: dettagli pilastro, pannelli espositivi, pavimento e illuminazione.

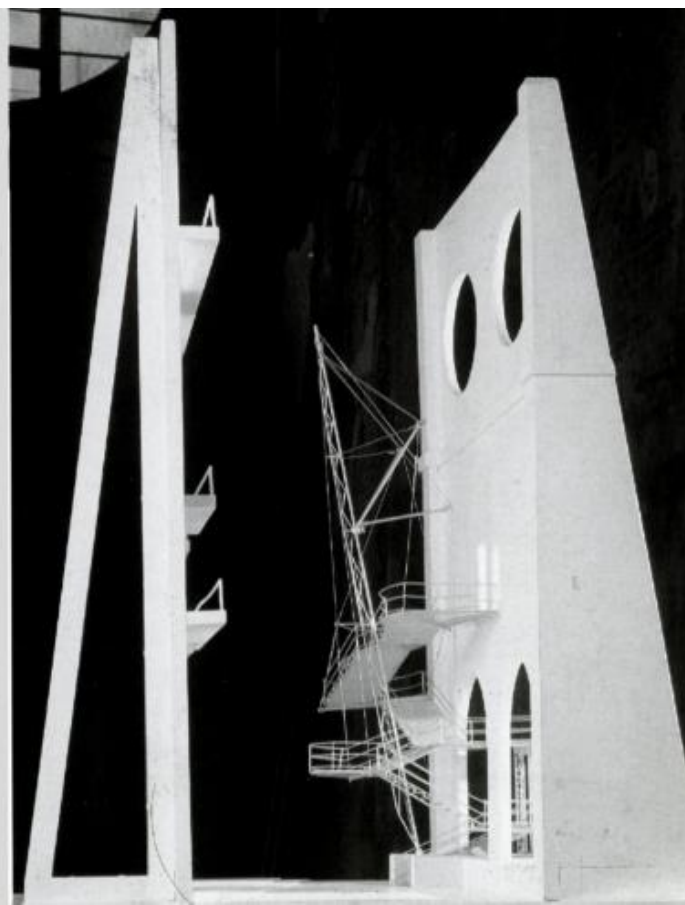
Progetto e modello fisico della nuova scala di servizio.

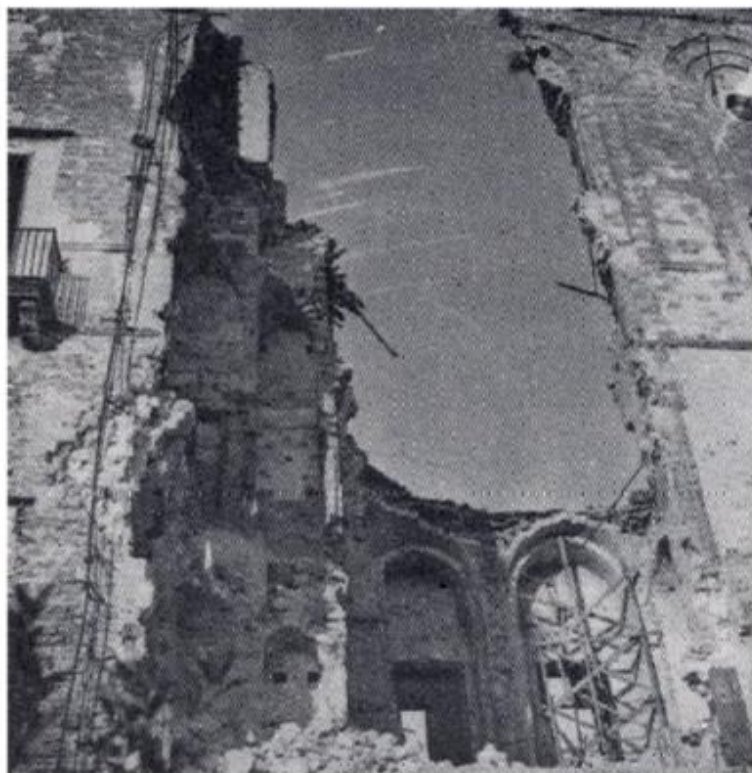
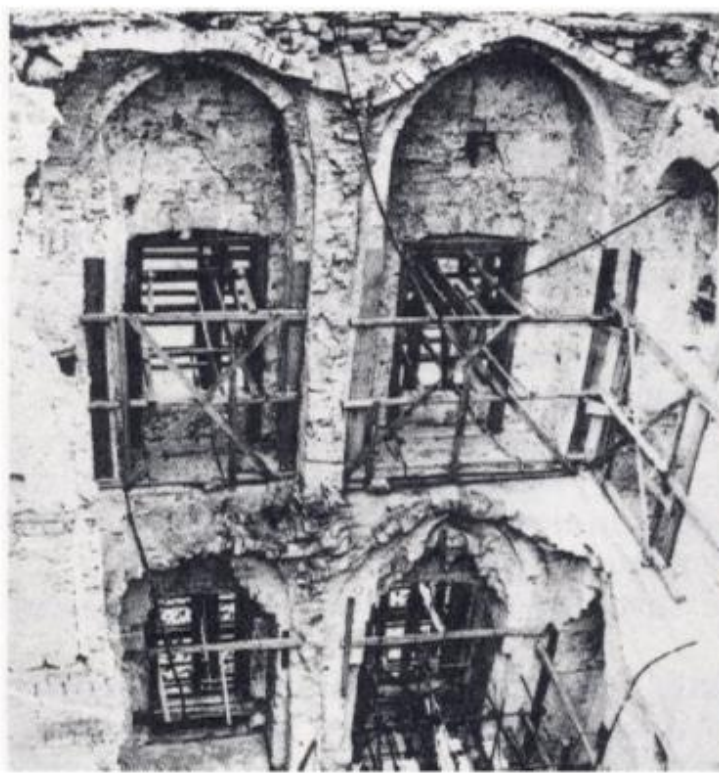
A sinistra, Lo squarcio del fronte Ovest.

A destra, Immagini delle strutture superstiti.

Il mancato consolidamento, la mancata manutenzione dopo l'esproprio, la vandalica asportazione di materiali furono cause ultime e non minori del crollo avvenuto nella notte del 13 Ottobre del 1971.

Si verificò una falla larga otto metri circa ed estesa dal primo piano alla copertura nel fronte occidentale, e sprofondarono larghi tratti di volte della copertura con relative sovrastruttura, le volte del primo piano e murature interne.

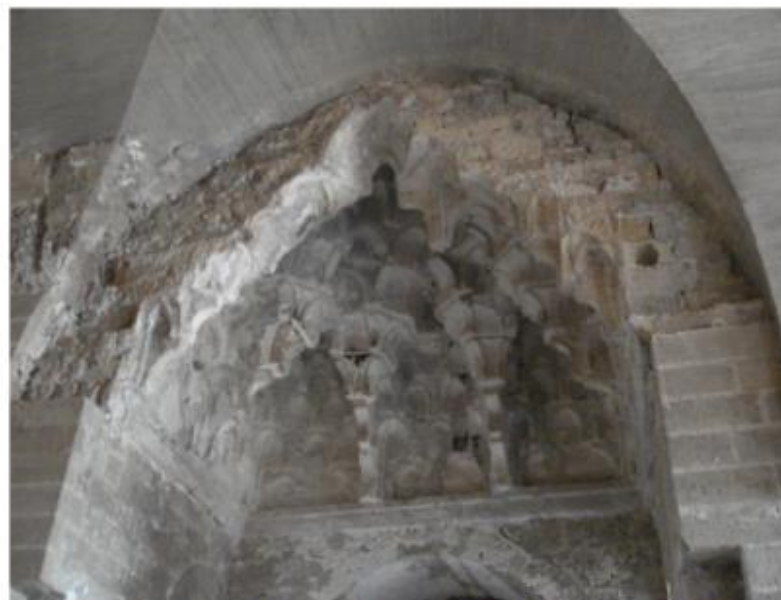
Particolare della *murquana*, e della ricostruzione della volta in cemento armato.
