ANALISI VOLUMETRICA E FORMALE COMPOSITIVA

VINCOLI STRUTTURALI

VINCOLI ARCHITETTONICI E MATERICI

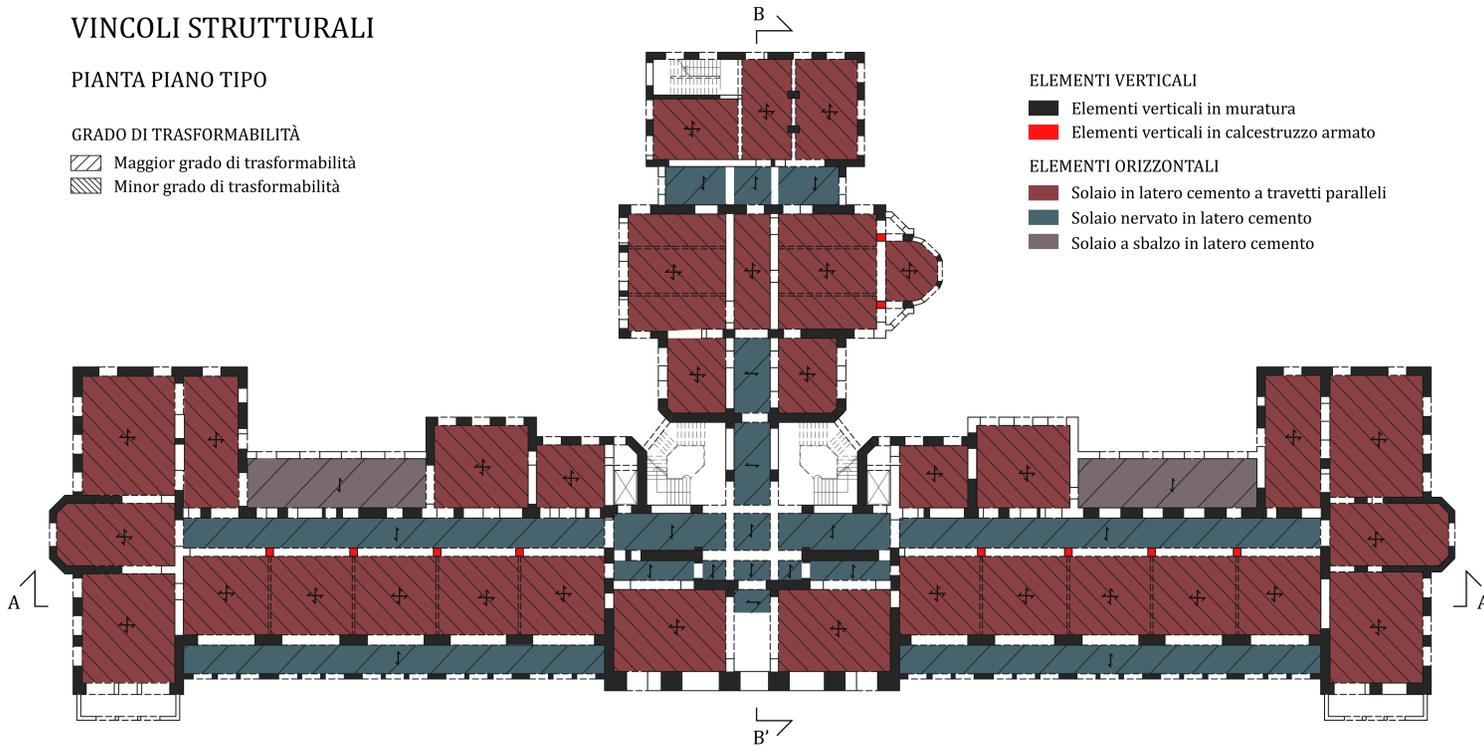
PIANTA PIANO TIPO

GRADO DI TRASFORMABILITÀ

Maggior grado di trasformabilità
-

Minor grado di trasformabilità

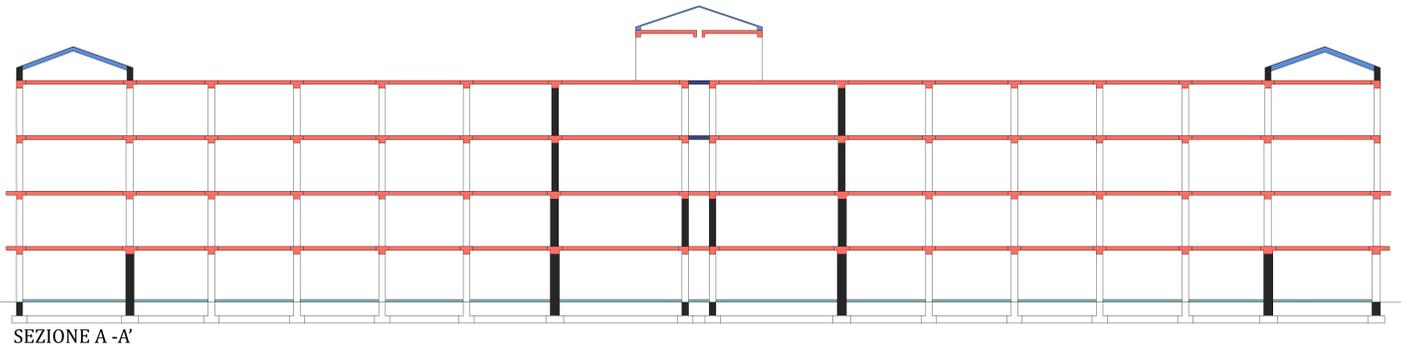
SEZIONE A -A'

ELEMENTI VERTICALI

Elementi verticali in muratura
-

Elementi verticali in calcestruzzo armato

ELEMENTI ORIZZONTALI

Solaio in latero cemento a travetti paralleli
-

Solaio nervato in latero cemento
-

Solaio a sbalzo in latero cemento

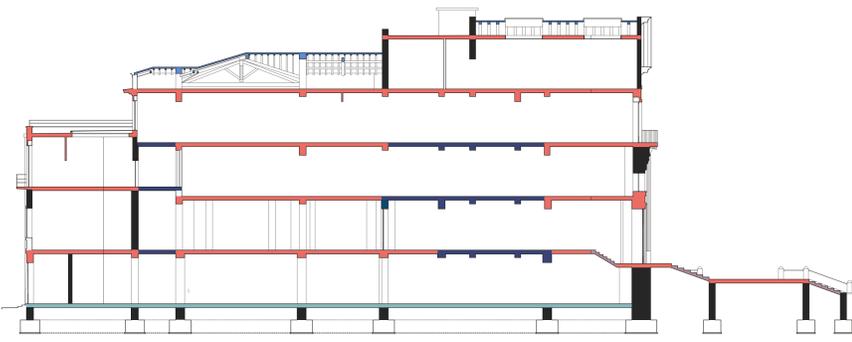
SEZIONE B -B'

ELEMENTI ORIZZONTALI

Solaio controterra
-

Solaio in latero cemento a travetti paralleli
-

Solaio nervato in latero cemento

ELEMENTI INCLINATI

Scale in cemento armato
-

Solaio di copertura con travi e capriate in legno

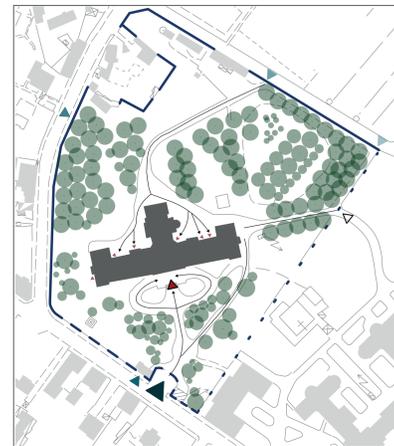
IL LOTTO

I due bordi rispettivamente verso via Vittorio Veneto e verso l'ospedale civile sono facilmente trasformabili vista la loro snellezza; i percorsi interni al lotto e quelli nelle vicinanze degli altri due parchi non sono estremamente definiti; il portone d'ingresso principale monumentale si presenta in buono stato; le alberature presenti sono di notevole valore e grazie alla loro storicità creano un vero e proprio parco all'interno del lotto oltre che un ulteriore filtro di protezione per il lotto; presenza di manufatti di diverse dimensioni all'interno del lotto da poter riutilizzare

Disomogeneità dei bordi che risultano essere poco permeabili sia alla vista che fisicamente inaccessibili su due dei 4 lati del lotto; percorsi interni al lotto fatti con materiali non pregiati e presentano forti stati di degrado; gli accessi al lotto sono in prossimità dei percorsi che una volta servivano il lotto ma possono non essere funzionali rispetto alla nuova destinazione d'uso; i materiali utilizzati per la definizione dei confini del lotto non sono pregiati e presentano inoltre un avanzato stato di degrado

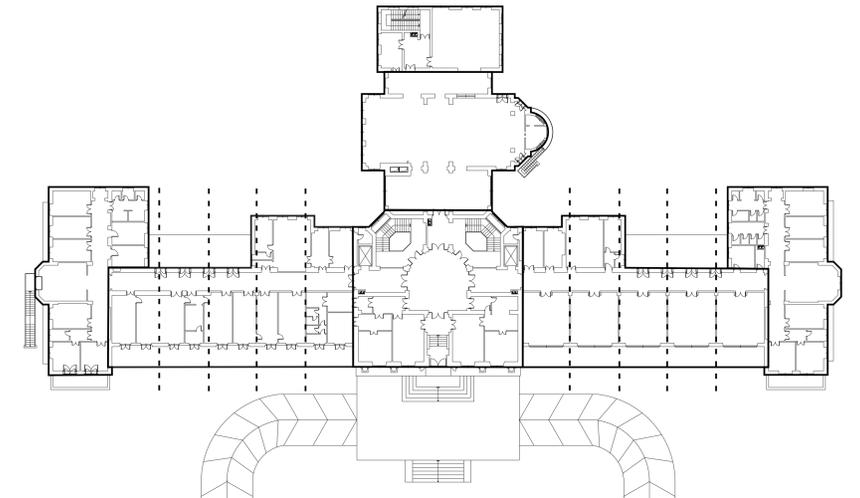
ANALISI VOLUMETRICA E FORMALE COMPOSITIVA

L'edificio è riconducibile ad una chiara scomposizione per volumi, ma anche per piani ed è per questo facilmente riconfigurabile; l'edificio presenta marcate simmetrie, elementi seriali e griglie compositive che permettono una più facile progettazione; a nord vi è un ampliamento realizzato in epoca successiva, vi è quindi maggior libertà nella modifica dello stesso

Le simmetrie ed i ritmi che caratterizzano l'edificio ne limitano la modifica

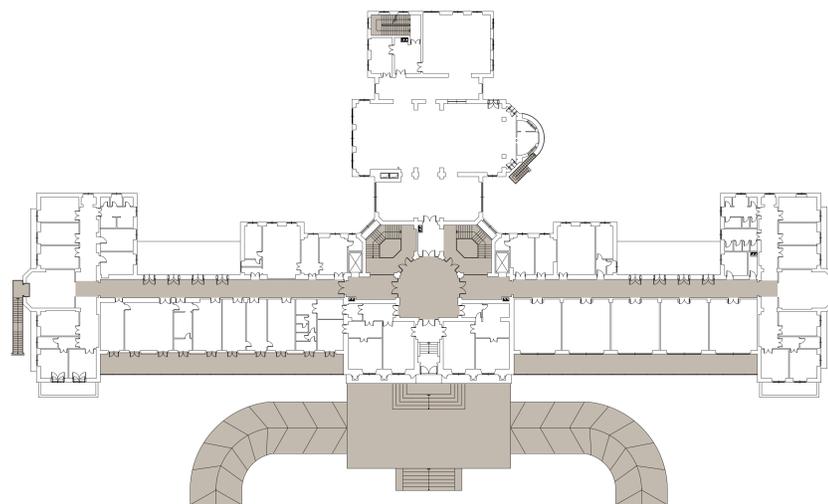
ANALISI DISTRIBUTIVA

Distribuzione orizzontale funzionale; il posizionamento dei corridoi e la loro dimensione permettono il passaggio degli impianti e di essere riconfigurati in spazi da vivere; i balconi del prospetto sud possono essere pensati sia come elementi di unione che facilmente riconfigurabili in spazi semi-privati; la copertura piana è uno spazio utilizzabile per diversi usi; la pensilina in copertura caratterizza l'edificio in prospetto ed è un interessante elemento di ombreggiatura

L'edificio non è facilmente accessibile e fruibile per i diversamente abili; la distribuzione verticale risulta insufficiente perché è concentrata solo al centro dell'edificio e manca nelle porzioni laterali; mancanza di scale d'emergenza

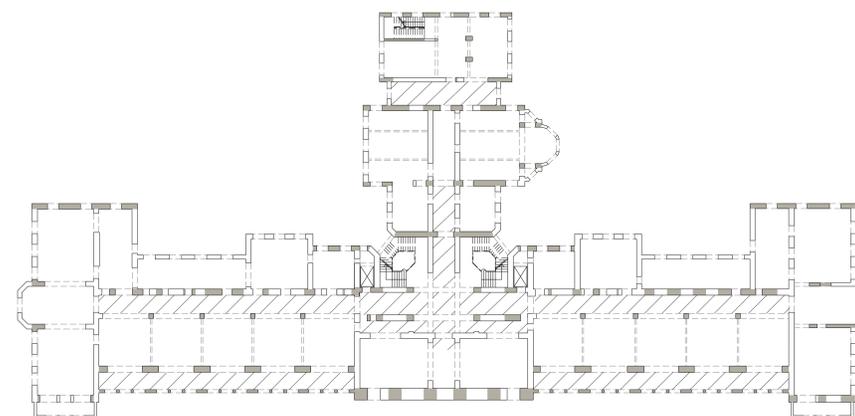
VINCOLI STRUTTURALI

La definizione netta dei volumi che compongono l'edificio permette di identificare con facilità i giunti di separazione dello stesso; solai a travetti paralleli che denotano maggior facilità nella demolizione di parti degli stessi

Mancanza di controventi in senso longitudinale; la struttura della pensilina in copertura non è adeguatamente incorporata strutturalmente nell'edificio; le terrazze sul lato nord presentano evidenti segni di degrado e sono dunque facilmente impensabili perché necessitano sicuramente di un intervento massivo

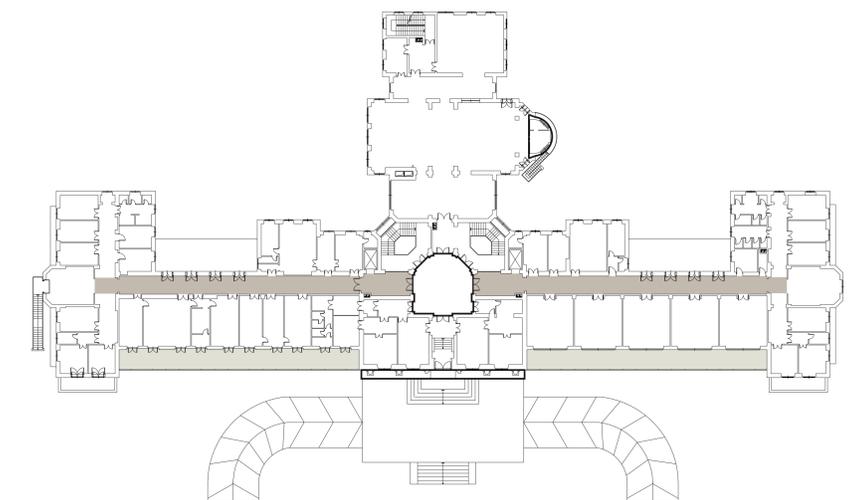
VINCOLI ARCHITETTONICI

Le pavimentazioni sono un'importante testimonianza della destinazione d'uso degli spazi e presentano soluzioni tecnologiche raffinate come i battiscopa a sguscia

I serramenti ed i brise soleil che caratterizzano l'edificio rappresentavano soluzioni tecnologiche estremamente raffinate, ma sono in evidente stato di degrado e non rispettano i criteri minimi attuali

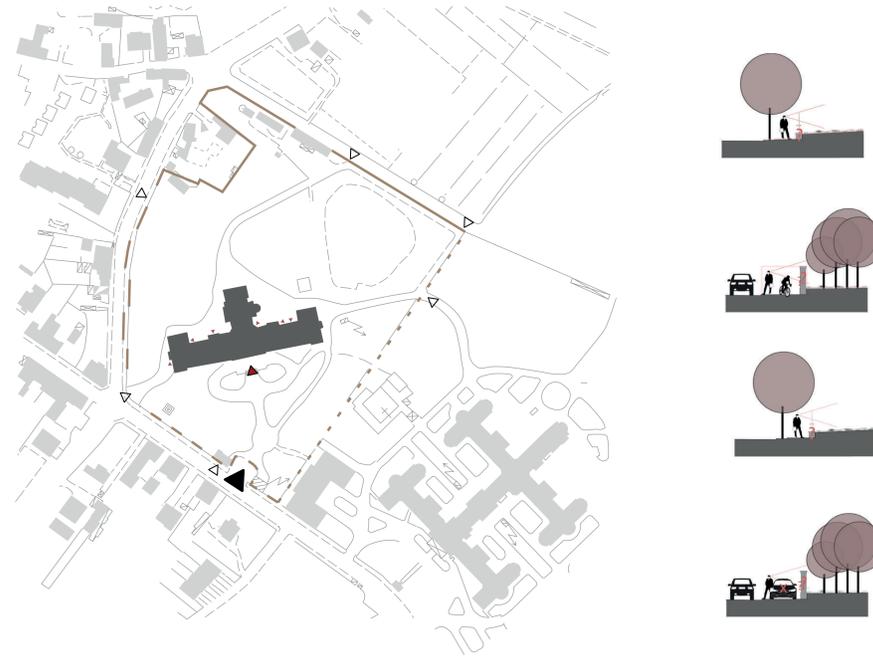
ADATTARE SISTEMA DISTRIBUTIVO RENDENDOLO ACCESSIBILE

L'edificio presenta svariate barriere architettoniche quali: gradinate ed elementi di elevazione verticale difficilmente usufruibili da persone non autosufficienti. Si nota come le scale principali si trovino solamente nel blocco principale dell'edificio, la volontà è di agevolare chi è diversamente abile nonché collegare maggiormente i vari piani.

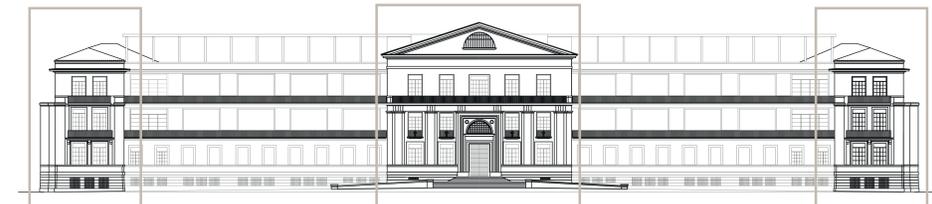
VALORIZZAZIONE DEGLI ELEMENTI ARCHITETTONICI

Su tutto il perimetro dell'edificio vogliamo valorizzare quelli che sono gli elementi architettonici che lo contraddistinguono.
