I BORDI E GLI INGRESSI

I BORDI DELL'EX OSPEDALE SANATORIALE

FABBRICATI

PAVIMENTAZIONE ESTERNA

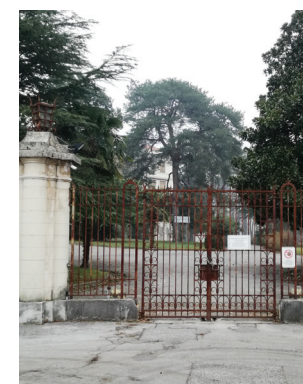
A.01

Ingresso principale della struttura ospedaliera e del parco. L'accesso è ubicato sulla via Vittorio Veneto.

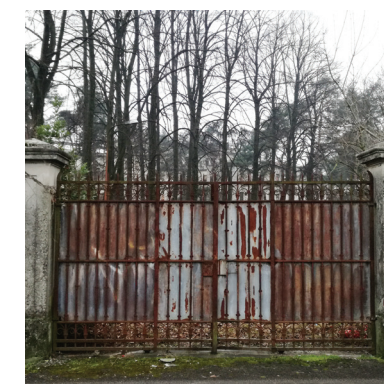
B.01

Ingresso secondario della struttura ospedaliera e del parco. L'accesso è ubicato sulla via Toscolano e permette di raggiungere gli edifici di servizio dell'ex Sanatorio.

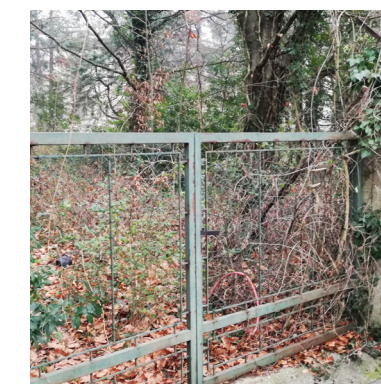
B.02

Ingresso secondario della struttura ospedaliera e del parco. L'accesso è ubicato sulla via della Scuola Agraria e permette di accedere direttamente al parco dell'ex Sanatorio.

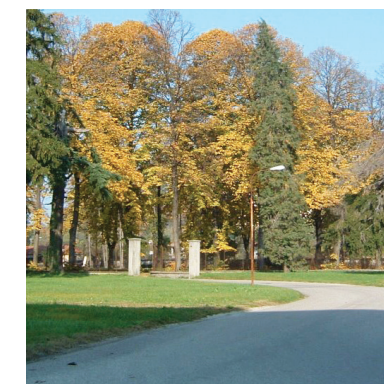
B.03

Ingresso secondario della struttura ospedaliera e del parco. L'accesso è collocato sulla via della Scuola Agraria e permette di accedere all'ex ospedale Civile e permette il loro collegamento.

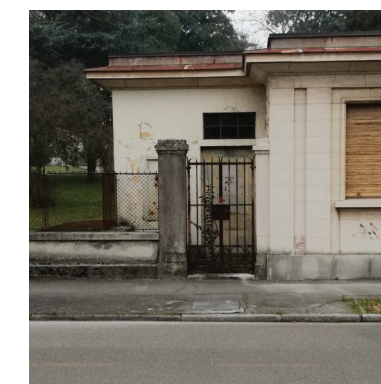
C.01

Ingresso secondario pedonale della struttura ospedaliera e del parco. L'accesso è ubicato sulla via Vittorio Veneto.

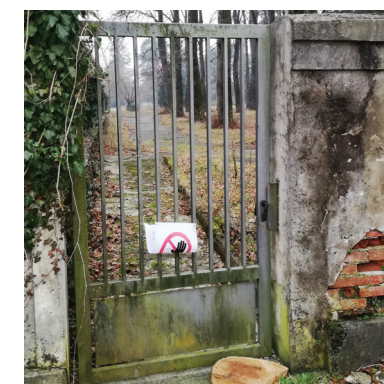
C.02

Ingresso secondario pedonale della struttura ospedaliera e del parco. L'accesso è ubicato sulla via Toscolano e permette di accedere al parco dell'ex Sanatorio.

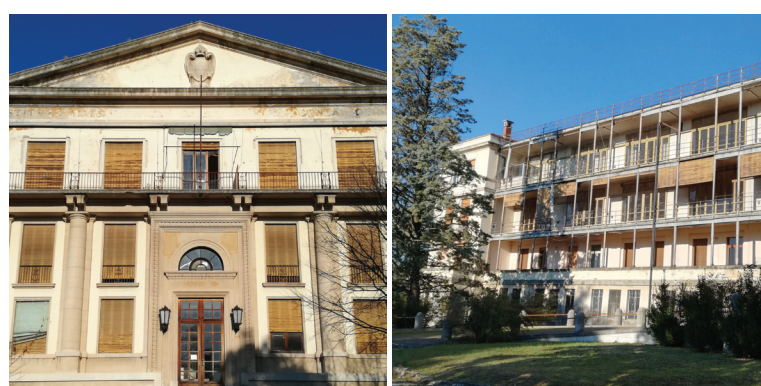
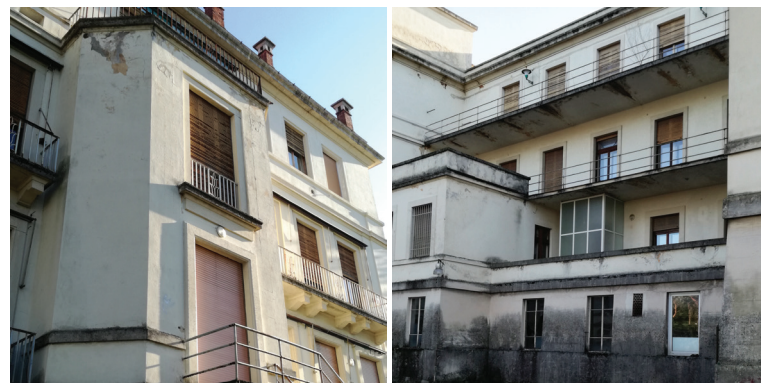
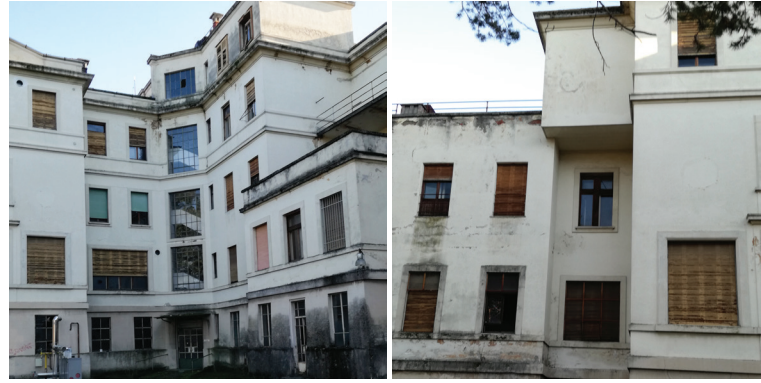
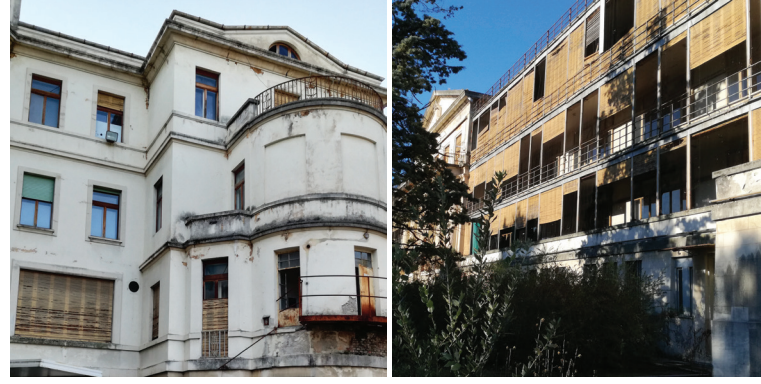
FB_01

1933
Ospedale Sanatoriale
Dimesso
Medio con evidenti segni di degrado su tutti i materiali di cui è costituito l'edificio.

Il fabbricato di 5 piani con due parti simmetriche, collegate da una T rovesciata. Nelle due ali erano ubicate le camere che si aprono sulle verande della facciata di sud-est. Nel corpo intermedio sono collocate le scale ed erano presenti servizi per i ricoverati. Al piano terreno erano collocati i servizi generali e gli uffici, mentre nel seminterrato abit i servizi. La copertura è in parte piana e in parte inclinata; quest'ultima è realizzata con capriate e travi di legno che reggono il manto di copertura. Le scale sono realizzate in cemento armato.

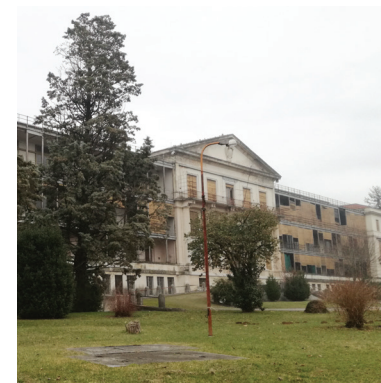
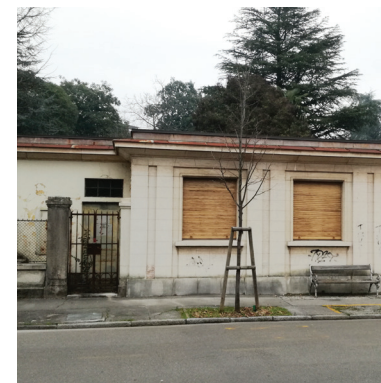
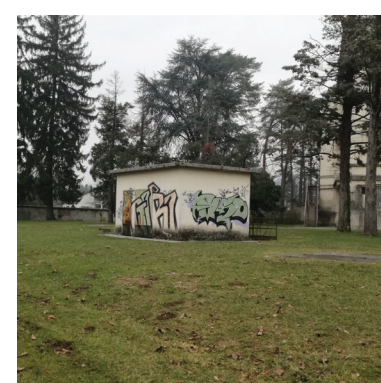
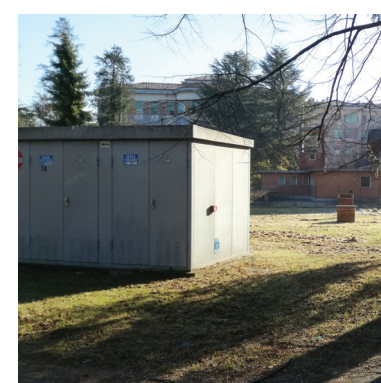
1933
Abitazione giardiniere e autorimessa
Dimessa
Medio con evidenti segni di degrado su tutti i materiali di cui è costituito l'edificio.

1933
Stalla
Dimessa
Medio con evidenti segni di degrado su tutti i materiali di cui è costituito l'edificio.

1933
Forno inceneritore
Dimesso
Medio con evidenti segni di degrado su tutti i materiali di cui è costituito l'edificio.

1933
Celle zimatermiche
Dimessa
Medio con evidenti segni di degrado su tutti i materiali di cui è costituito l'edificio.
