1 CARPI, MODENA

Sede della Pretura

Restauro del paramento murario

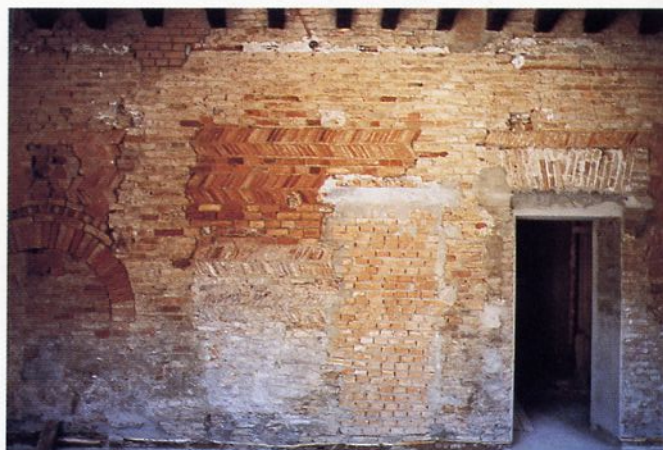
2

- 1 Particolare dell'orditura muraria di alcuni inserti realizzati con i mattoni di origine romana.
- 2/3 Vista generale e particolare del muro durante il restauro dove al centro e in alto si notano i risarcimenti con laterizi antichi delle tracce di un vecchio impianto elettrico.
- 4 Vista a lavoro appena ultimato. Una sagramatura limitata alle murature più recenti lascia visibile l'orbitura sottostante.

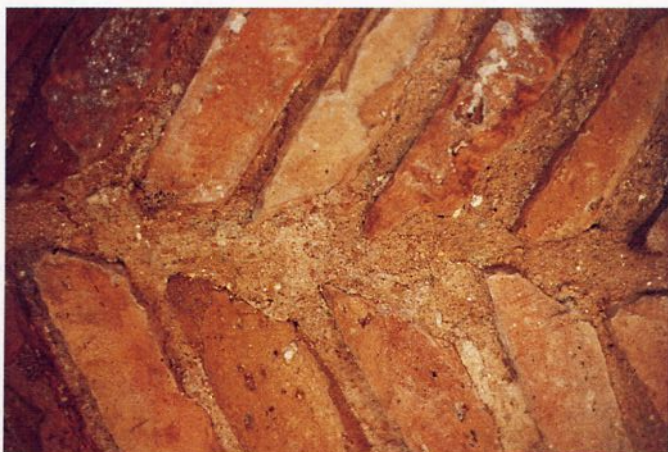
1

Durante i lavori inerenti l'edificio fu rinvenuto un lacerto di muratura databile probabilmente al sec. XIII, un raro esempio di "faccia a vista" con laterizi posati in corsi a lisca di pesce alternati a file semplici. Le fughe sono stuccate con malta di calce e polvere di cotto a granulometria disomogenea, lisciate al ferro e scontornate con una linea dipinta con bianco a calce per sottolineare la decorazione. Gran parte dei mattoni impiegati sono di recupero, e provengono dagli scavi di una adiacente villa di epoca romana.

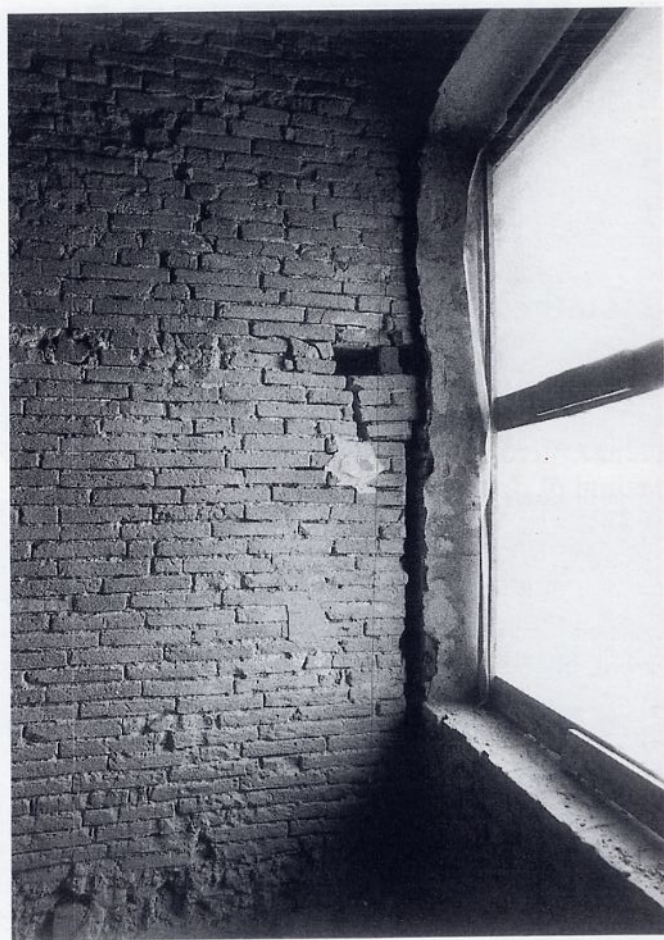
- 1 Tipico giunto di contatto tra pareti ortogonali. Si noti la modesta immorsatura localizzata, prevista a metà dell'interpiano, che non è riuscita a fornire un ritegno efficace alla parete principale.
- 2 Il bordo della parete trasversale è stato ricostruito preparando la sede per l'inserimento del capochiave interno.
- 3 Schema dei due capochiave tra i quali viene realizzato il corto incatenamento. La piastra modellata ad omega viene deformata durante il serraggio dei bulloni della catena, venendosi a comportare come una molla. La tensione applicata, risulta così indipendente dalle deformazioni termiche e da modesti spostamenti relativi tra le pareti.

Il collegamento meccanico consente di fornire un vincolo stabilizzante alla parete principale connettendola al muro trasversale, dopo averne opportunamente rinforzato, a cuci-scuci, i bordi. Si realizza, così, una specie di intelaiatura di irrigidimento.

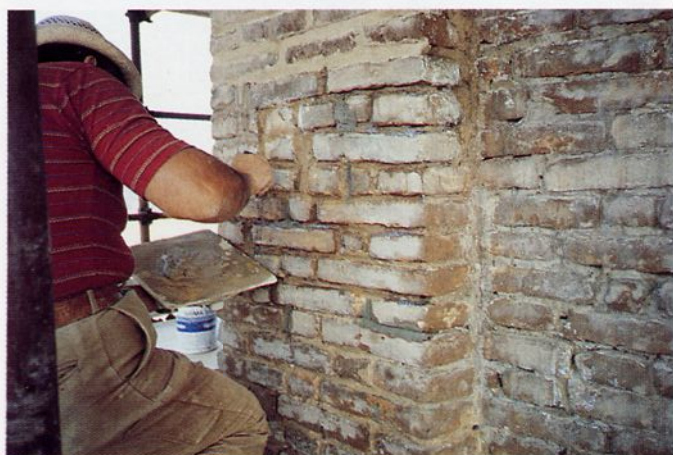
- 1 Particolare del degrado della cuspide del campanile; i mattoni non hanno un andamento simmetrico, ma sono stati adattati alla forma piramidale della cuspide.
- 2 L'intervento di risanamento si è avvalso della tecnica del "cuci-scuci", realizzata attraverso la rimozione parziale delle zone deteriorate e la successiva sostituzione con laterizi adattati.
- 3 Intervento di risarcimento dei giunti degradati mediante malta analoga all'originale per impasto e colorazione.

L'intervento generale di consolidamento statico del campanile e dei relativi solai è stato esteso ai paramenti murari esterni degradati, attraverso operazioni di ricucitura della trama.

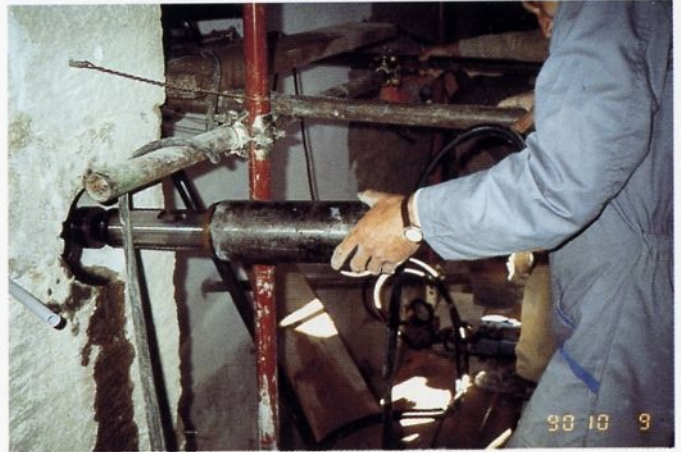
- 1 Tesatura del cavo con martinetto idraulico.
- 2 Piastra di fissaggio speciale (con chiusura a tappo), posta in zona tale da non disturbare esteticamente.
- 3 Intercettazione mediana di un trefolo per verifica della posizione.
- 4 Piastra di fissaggio di elemento verticale del telaio in zona che verrà nascosta alla vista.

Nel quadro dell'adeguamento sismico del monumentale edificio, il progettista ha previsto la realizzazione di tirantature sia verticali che orizzontali, realizzate nello spessore delle murature con trefoli di acciaio armonico, moderatamente tesati con apposite attrezzature idrauliche e cementati nelle zone di muratura circostanti.

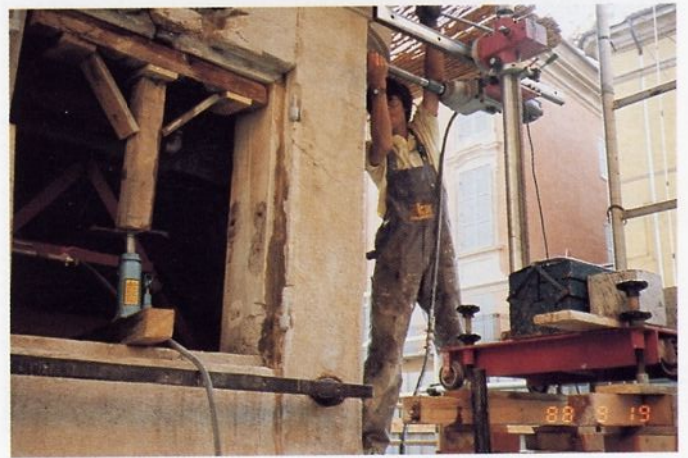
Un architrave del basamento presentava fratture e spezzettamenti nella zona di maggiore sollecitazione per il consolidamento. Si è pensato di realizzare al suo interno una batteria di tre elementi di telaio, inserendo entro tre fori eseguiti a carotaggio con sonda diamantata, barre filettate in acciaio inox cementate con leganti sintetici.

- 1 Posizionamento della carotatrice.
- 2 Inserimento delle barre entro apposite guide precaricate con inerte quarzoso.
- 3 La ricollocazione dei "tappi" di materiale carotato.

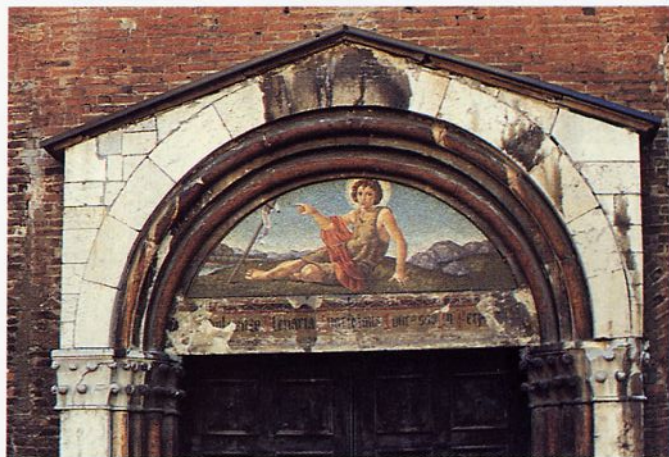
Il portale in pietra fu addossato alla parete in muratura, legato con due soli conci di ammortatura posti sui fianchi, al di sotto dei capitelli; in passato venne inoltre eliminata la catena della base dell'arco.

I conci superiori presentavano una rotazione verso l'esterno, e sconessioni evidenti denunciavano la progressione del fenomeno.

- 1 Parte superiore del portale prima dell'intervento di restauro.
- 2 Uno spiovente dopo la rimozione della lastra in arenaria di copertura; all'interno si notano i rottami di riempimento.
- 3 I conci dell'arcone messi a nudo e gli ancoraggi realizzati con barre in acciaio inox.
- 4 I conci rimontati ed il riempimento a malta magra ed argilla espansa.
- 5 Parte superiore del portale a restauro ultimato.

Si è reso quindi necessario smontare le lastre in arenaria di copertura, rimuovere il materiale di riempimento, e smontare parte dei conci superiori per procedere agli ancoraggi dell'arcone in pietra. Rimontati i conci, i rottami sono stati sostituiti con

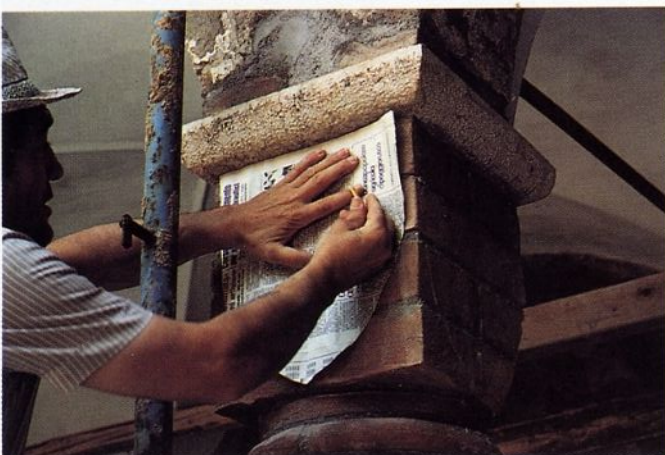
4

- 3 Colonna interamente sostituita.
- 4, 5 Fasi della realizzazione del capitello.

Per ottenere i capitelli mancanti o per reintegrazioni parziali in conformità alla forma originale, si è ripristinata l'antica tecnica dello scolpire in opera, sul manufatto in laterizio, mediante tracciamento e formatura graduale con l'uso di corpo battente e scalpelli.

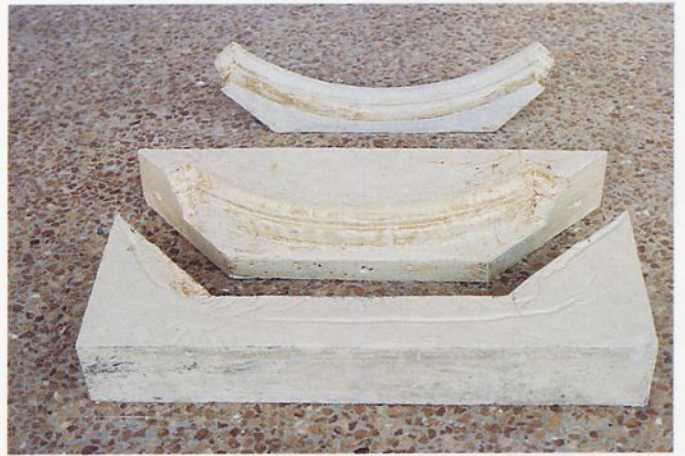
- 1 Struttura in acciaio delle colonne binate e del relativo architrave. La struttura è stata trattata con vernice ignifuga prima della ricostruzione dei capitelli.
- 2 Stampo a tasselli per la realizzazione dell'elemento superiore dei capitelli.
- 3 Montaggio della foglia d'acanto angolare.
- 4 Fasi di ultimazione della ricostruzione: uno dei capitello è montato, l'altro prima del montaggio.

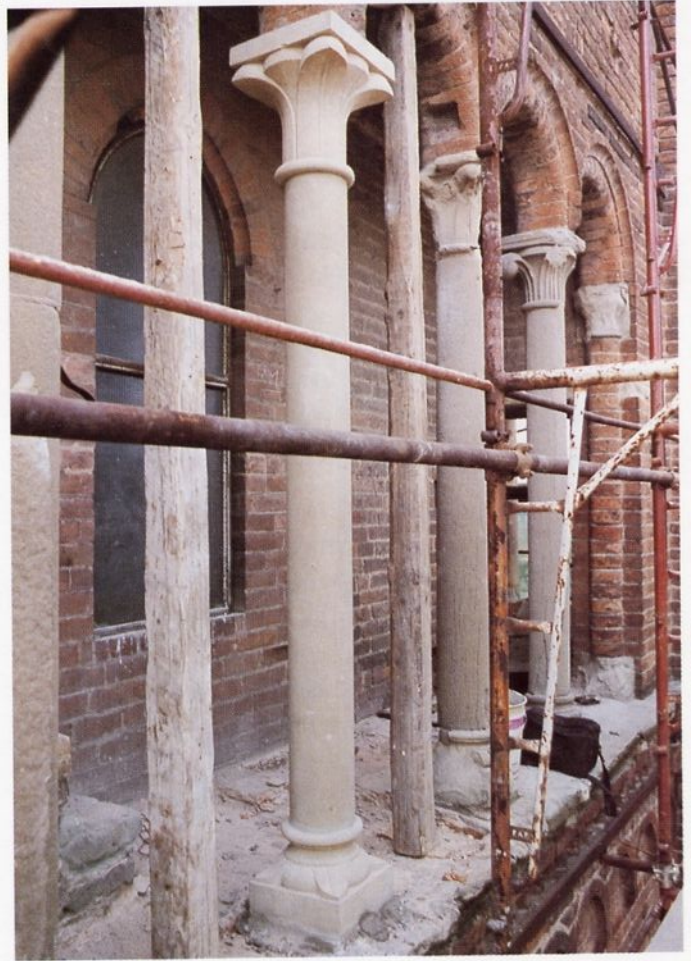
Il degrado fisico del materiale, aggravato dalle condizioni statiche, ha portato alcune colonne ad una situazione prossima al collasso. Tale processo è stato ulteriormente facilitato dalla bassa qualità dei materiali di alcuni degli elementi, sostituiti in un intervento degli inizi del secolo. L'attuale intervento è consistito nella sostituzione degli elementi non recuperabili, e nel contestuale risanamento dei materiali lapidei esistenti.

- 1 Particolare del degrado originale della base di una delle colonne.
- 2 Puntellatura per la sostituzione di una colonna.
- 3, 4 Particolari del sostegno delle arcate e fasi del lavoro di sostituzione.
- 5 Colonna a sostituzione avvenuta.
- 6 Fase di stuccatura per lo sgrondo delle acque tra imposta dell'arcata e capitello.

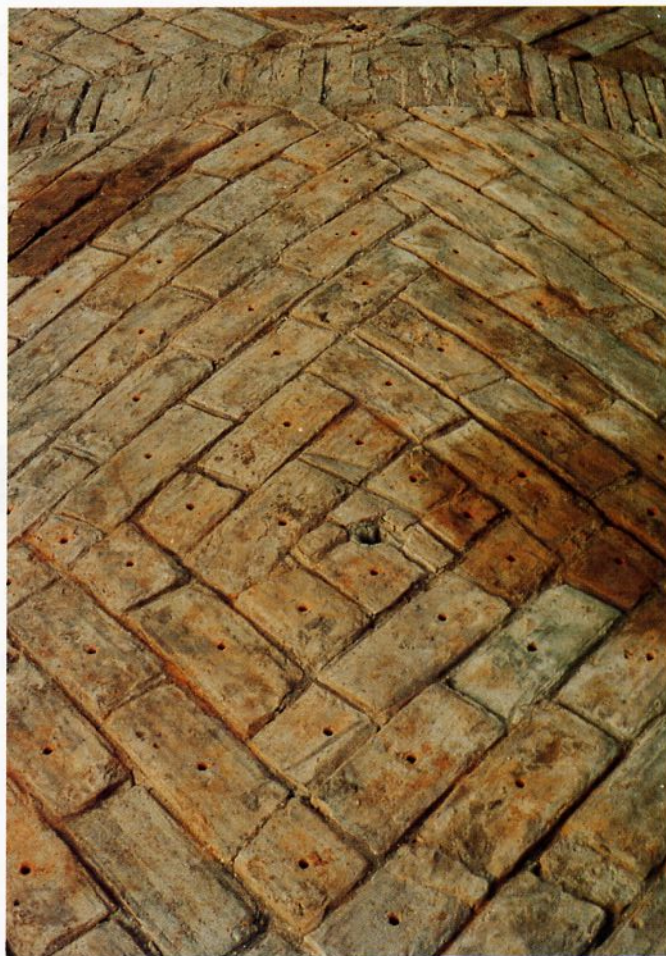
La struttura a volta di mattoni in foglio presentava ampie depressioni e sconessioni che la riducevano ad un assetto precario. Per l'assenza di particolari vincoli si è pensato di costruire una controvolta in CLS armato, che meglio compendia aspetti spesso contrastanti come limitazione della spesa e risultato prestazionale. I connettori sono stati realizzati entro fori a rotazione, inghisando, con resine, squadrette di acciaio a. m.; il getto è stato contenuto in spessore minimo, realizzando un ottimo conglomerato con opportuni additivi.

- 1 La superficie d'estradosso accuratamente pulita e preparata.
- 2 Particolare dei giunti saturati e connettori inghisati.
- 3, 4 La struttura con armature prima e dopo il getto di ridotto spessore.

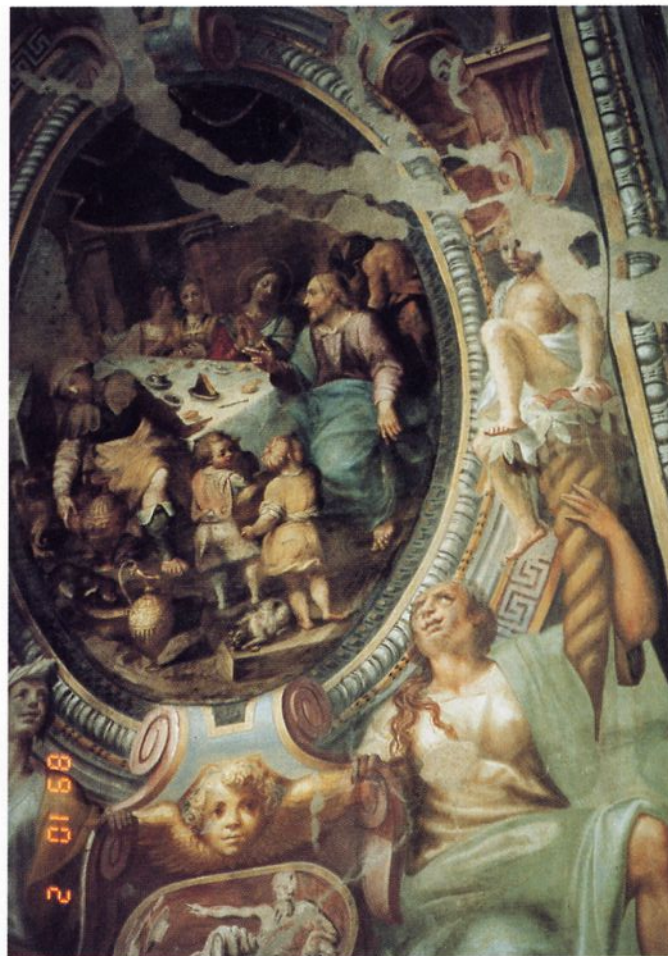
- 1 Particolare dell'affresco all'intradosso.
- 2 Dopo la pulizia si approntano le guide.
- 3 Applicazione dell'impasto previo trattamento con primer.

La fasciatura realizzata è composta da leganti sintetici e di inerti quarzosi.

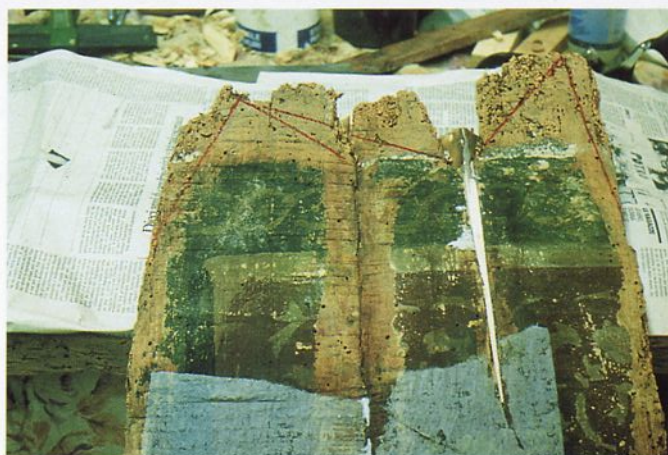
- 1 Il soffitto prima dell'intervento di restauro.
- 2 Numerazione e smontaggio delle tavole.
- 3 Le tavole durante il fissaggio delle cromie; in alto è possibile vedere le tracce delle zone nelle quali procedere alle sostituzioni.
- 4 Vasca per il consolidamento ad immersione delle tavole.
- 5/6 L'assito montato visto da sopra e tavole pronte per il montaggio. È possibile notare le zeppe atte a colmare le fessure, le sverzature e le assi di sostituzione.
- 7 Il soffitto a restauro ultimato.

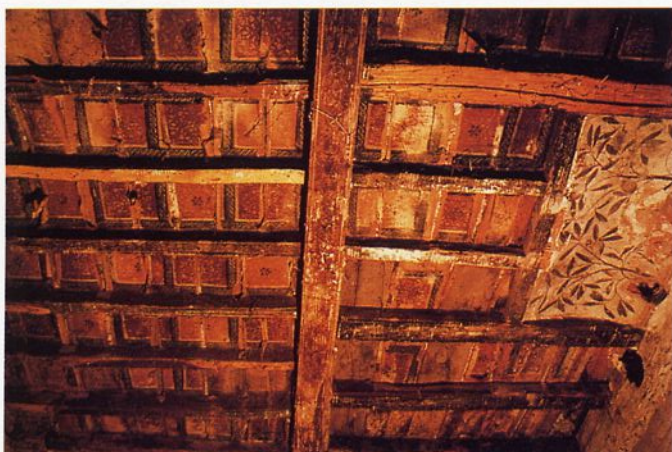
1

Il soffitto del XVI sec. era coperto da una controsoffittatura in cannucciato intonacato. Le cause del degrado erano imputabili ad infiltrazioni di umidità ed all'infestazione di insetti xilofagi, oltrechè da manomissioni.

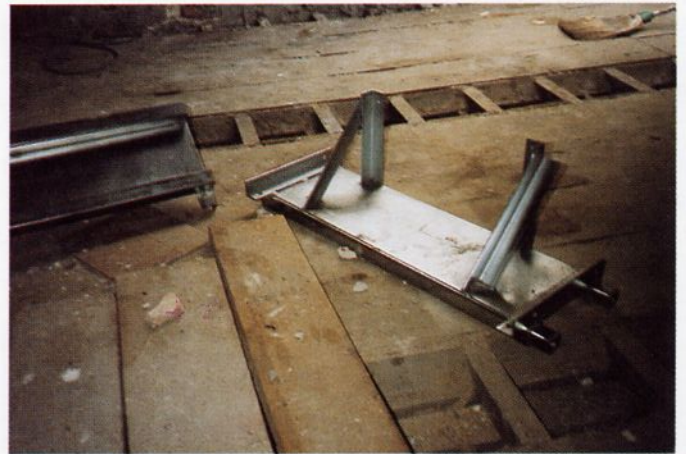
In occasione del restauro dell'edificio si è ritenuto necessario procedere ad un miglioramento strutturale in relazione all'inserimento del Comune di S. Giovanni Valdarno tra quelli a rischio sismico, al fine di ottenere un ritegno efficace in testa alla muratura. E' stata realizzata una cordolatura mediante l'assemblaggio di elementi metallici modulari. Questi cordoli sono stati controventati con opportuni diagonali nascosti dalla plafonatura esistente. Attraverso l'intervento qui brevemente descritto si è conferito alla plafonatura un'elevata rigidità nel proprio piano.

- 1 Elementi modulari impiegati per la realizzazione del cordolo. Elementi adiacenti vengono connessi tra loro con una coppia di giunzioni a baionetta poi collegati con una doppia bullonatura.
- 2 Il cordolo composito viene collegato alla muratura mediante tassellatura; infine si procede all'inserimento di diagonali metallici che irrigidiscono la struttura e favoriscono il mantenimento della forma del piano durante lo scotimento sismico.

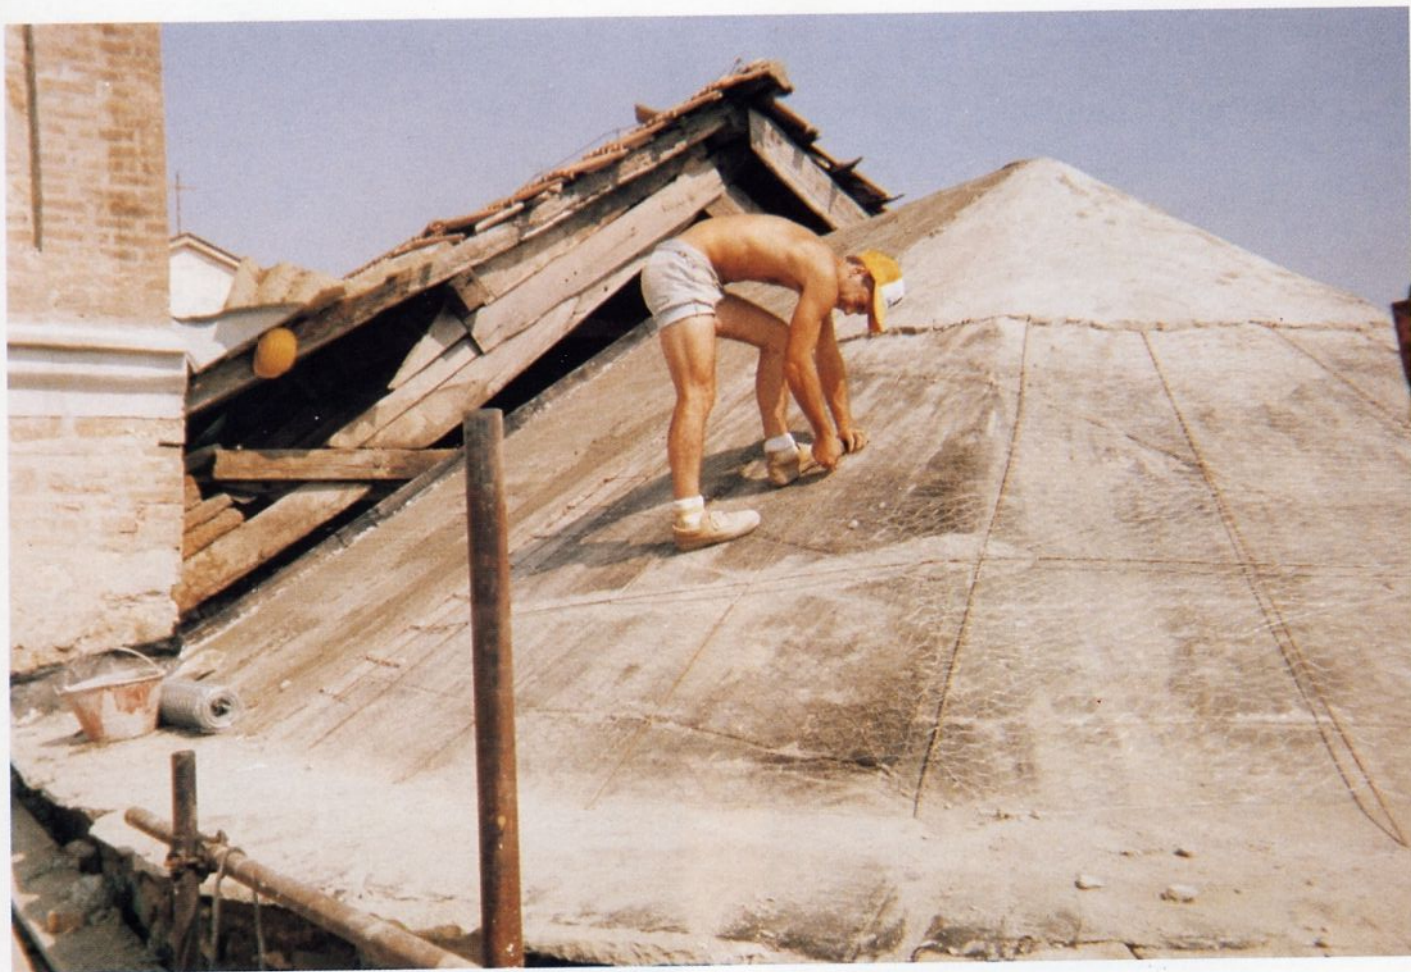
- 1 Getto di solidarizzazione della raggiera.
- 2 Posa del tavolato.
- 3 Posa e legatura della rete metallica.
- 4 Copertura ultimata.

La geometria originale dell'orditura primaria della copertura, costituita da una raggiera di travi appoggiate sul monaco di una capriata, è stata rispettata introducendo, a vantaggio della sicurezza, un getto di betoncino epossidico per la mutua solidarizzazione delle punte. In luogo dei listelli si sono posate tavole bene accostate in abete sulle quali si è saldata direttamente la guaina impermeabilizzante. Un getto di limitato spessore, armato da una fine rete metallica costituisce il supporto alla copertura in lastre di pietra arenaria (piane o piagne).

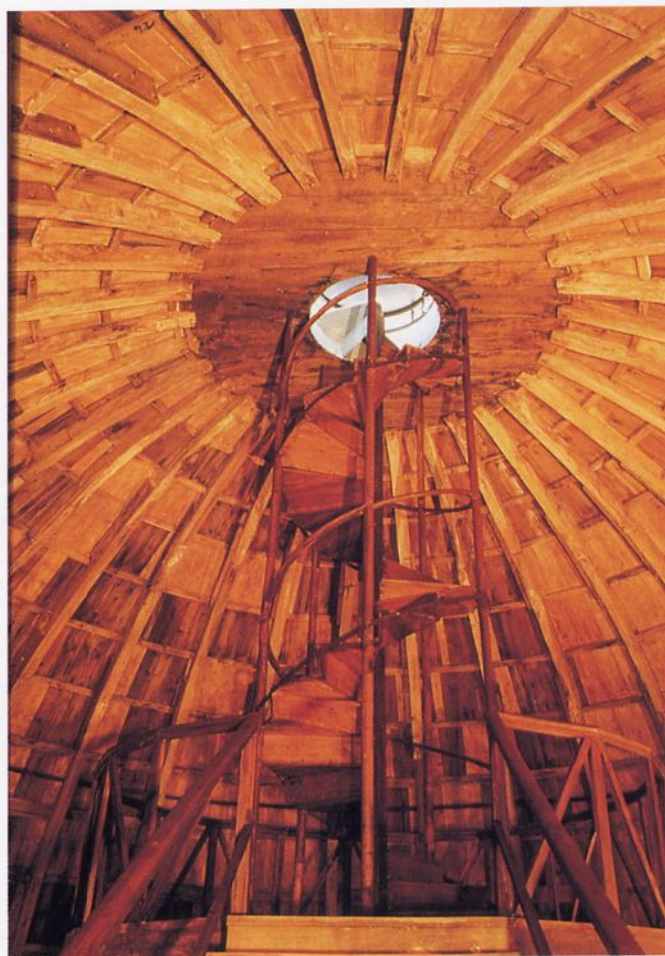
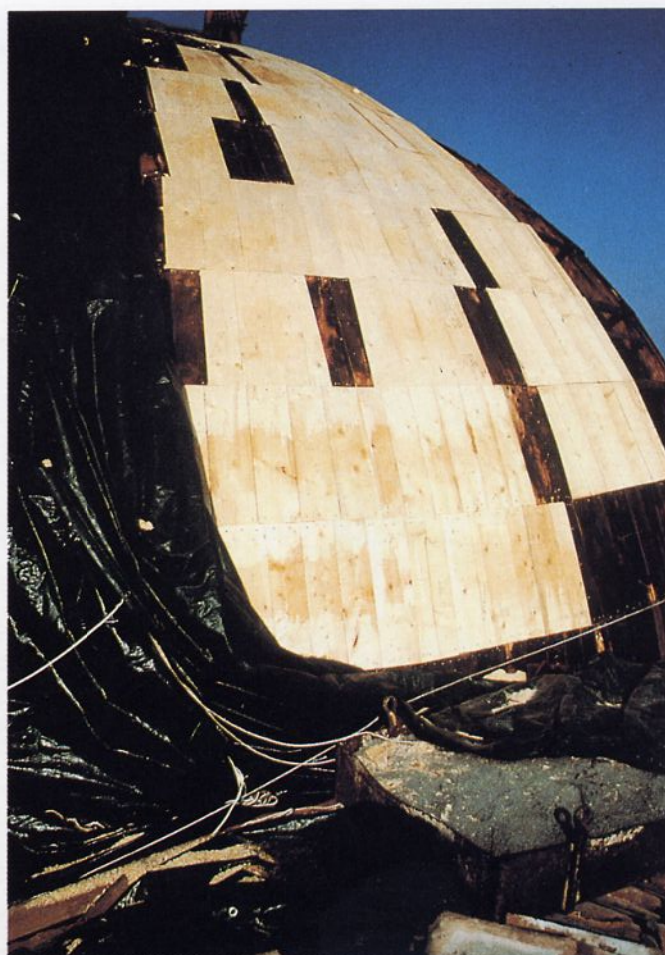
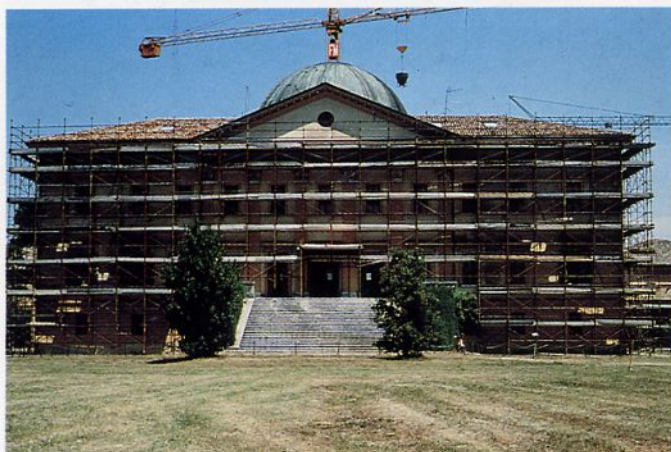
L'orditura lignea della cupola era gravemente danneggiata dall'umidità, dovuta ad infiltrazioni di acqua piovana ed a muffe causate da cattiva aerazione. Lo stato conservativo generale era aggravato da un massiccio attacco di insetti xilofagi.

- 1 Villa Levi durante i restauri.
- 2, 3 L'interno della cupola a restauri ultimati. Nella vista dell'esterno sono evidenti le tavole sostituite.

L'intervento è consistito nella sostituzione degli elementi lignei maggiormente degradati, nella disinfestazione e nel restauro dell'orditura originale. Uno studio delle condizioni microclimatiche del manufatto ha consentito di realizzare accorgimenti adeguati ad una futura corretta conservazione del manufatto.

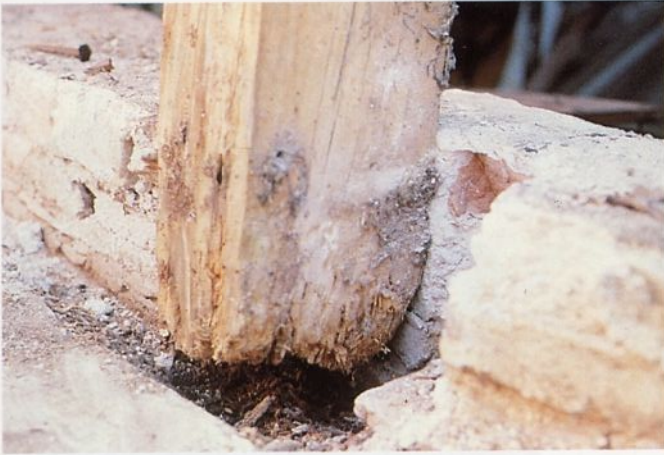
4

4, 5 Punto di appoggio di una centina sulla muratura, l'umidità e le muffe hanno eroso l'appoggio.

Sostituzione della parte ammalorata con una protesi in legno ad incastro.

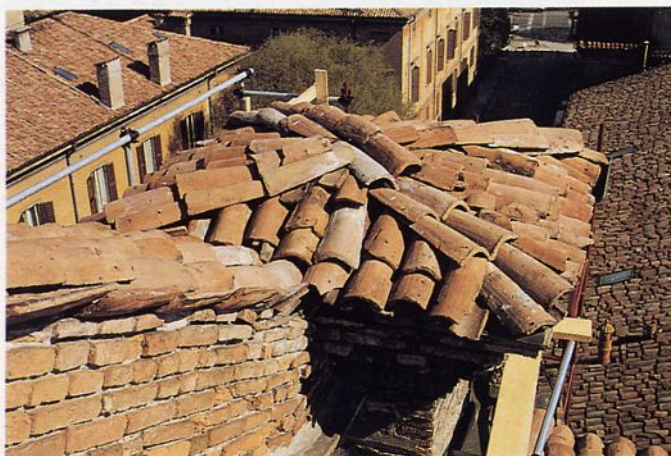
Le coperture dei salienti erano in cattivo stato di conservazione, e ad un'attenta osservazione le tecniche di realizzazione risultavano incongrue rispetto alla tipologia del fronte.

- 1 Facciata prima dell'intervento di restauro.
- 2, 3 Copertura incongrua in coppi e particolare di un saliente scoperto.

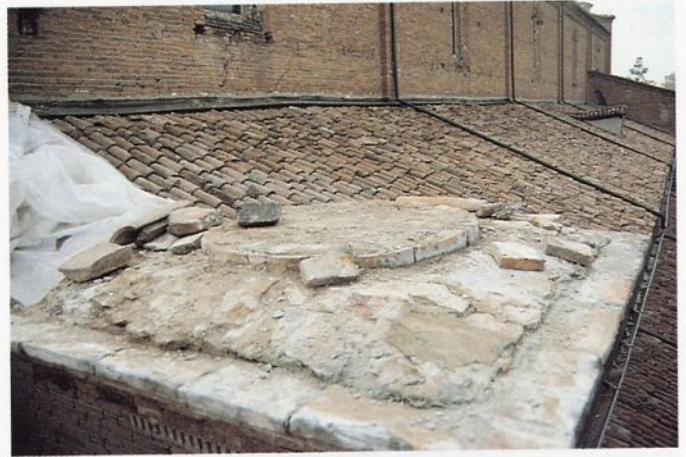
- 4 Tracce del basamento originale rinvenuto dopo la scopertura.
- 5 Ricostruzione del basamento; in evidenza la formella rinvenuta.
- 6 Basamento e copertura mista dei salienti a lavori ultimati.

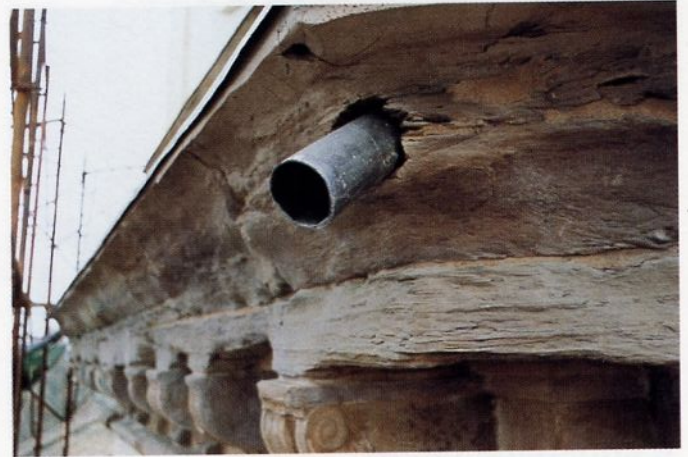
- 1 Particolare dell'angolo con l'uscita del pluviale in piombo.
- 2 Il lato superiore con il rivestimento di piombo.
- 3 Il cornicione a lavori ultimati.

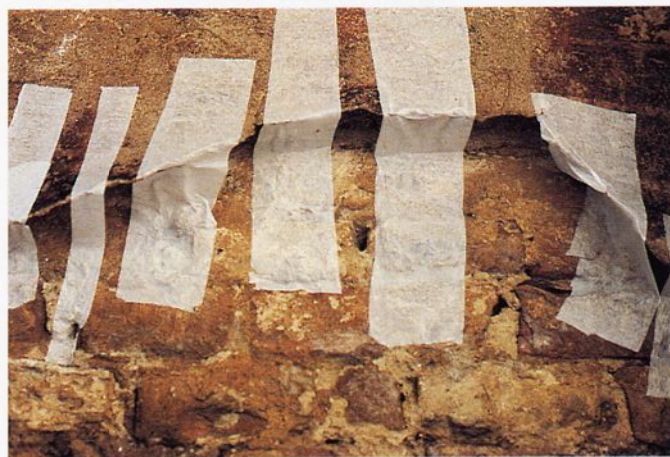
- 1 Messa in opera di veline in carta giapponese fissate con colletta animale per evitare la caduta degli intonaci dipinti.

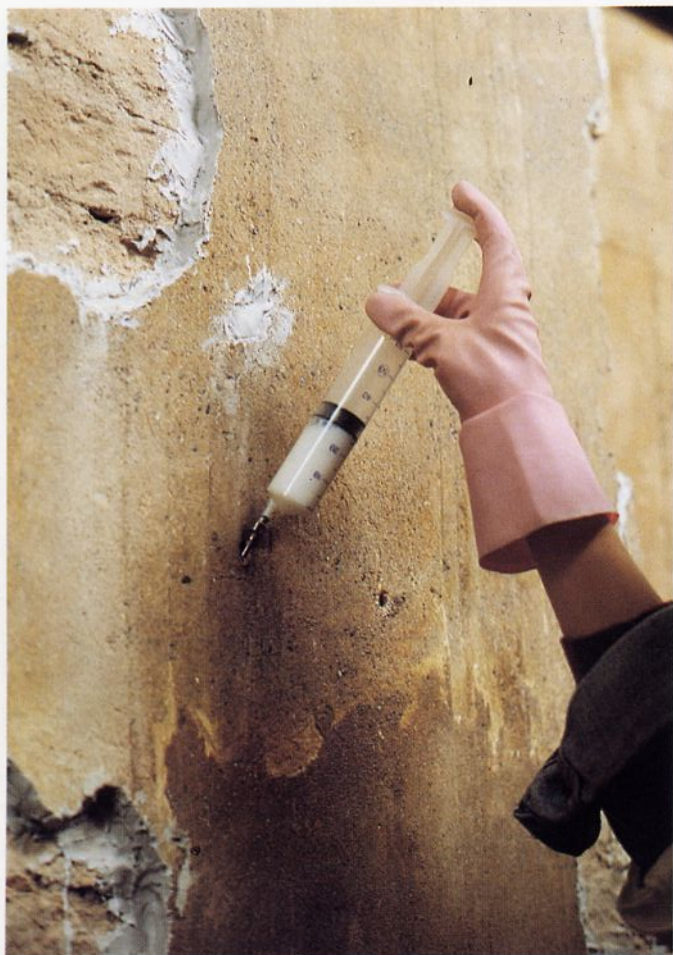
- 2 Sigillatura dei bordi dell'intonaco in fase di distacco; la sigillatura permette di creare sacche chiuse tra il muro e la finitura nelle quali iniettare, senza dispersioni, malte fluide e/o resine in emulsione.
- 3 Posa in opera di rete elettrosaldata a doppia zincatura a garanzia di un miglior aggrappaggio al supporto dei brani di intonaco da ripristinare.

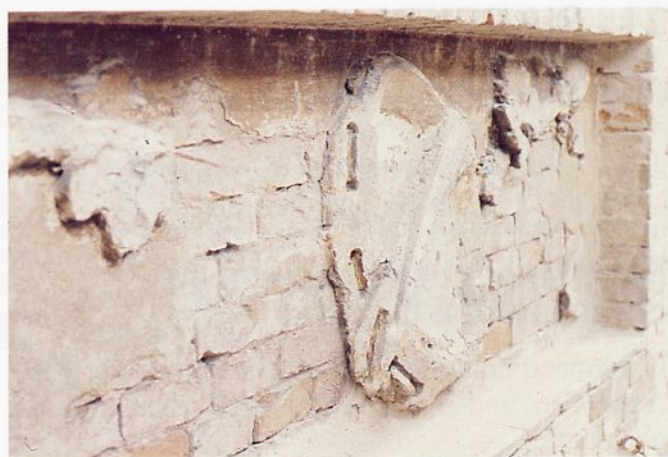
Parte dei fregi era andato perso, ma attraverso foto storiche è stato possibile integrarne il disegno, ricostruendo le parti mancanti con materiale analogo all'originale.

- 1 Pannellatura con motivi allegorici, prima del restauro.
- 2 Rilievo grafico in scala reale delle parti rimaste, per procedere alla ricostruzione del disegno nella sua completezza.
- 3 Tecnica di trasferimento del disegno sull'intonaco di base, attraverso l'utilizzo di sagome ritagliate in cartone.
- 4 Ad integrazione ultimata sono visibili le zone originali da quelle di integrazione, di tonalità più chiara.

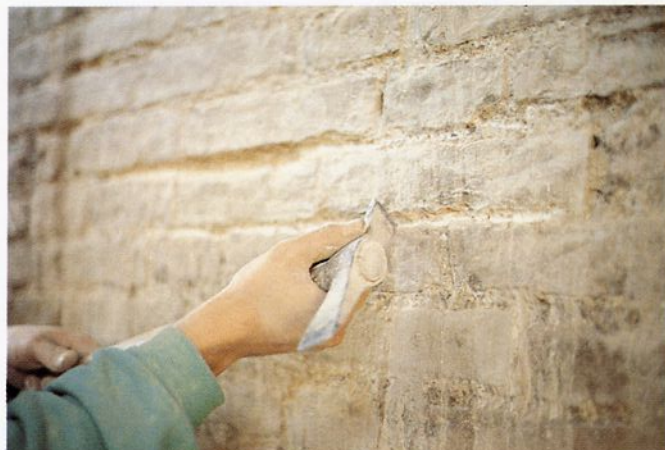
1

- 1, 2 Pulitura manuale dei giunti e stesura dell'intonachino con prima regolarizzazione a frattazzo.
- 3 Particolare del paramento a lavoro ultimato.

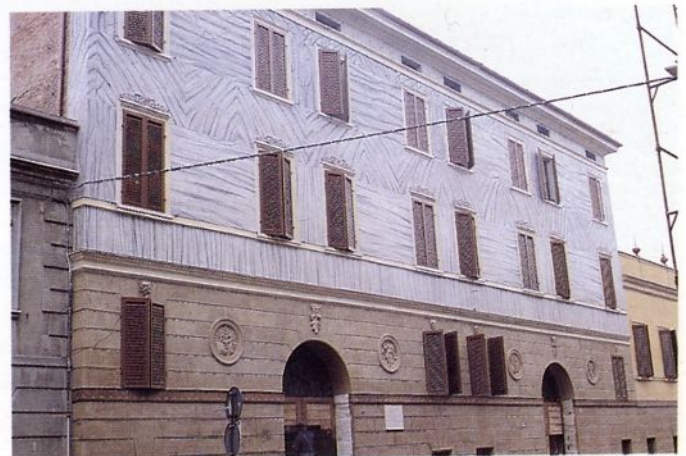
- 4 La facciata a lavori ultimati; da notare la particolare disposizione delle venature delle finte lastre, che contrapponendosi determinano un ulteriore elemento decorativo.

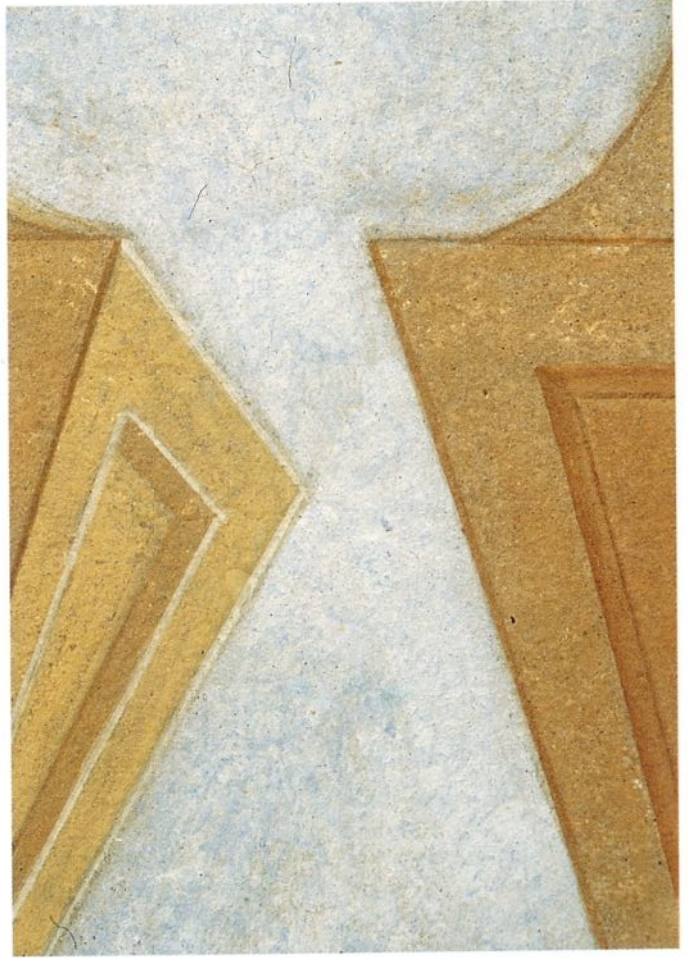
- 1 Utilizzo della tecnica dello spolvero per la ricostruzione del disegno nelle parti mancanti. Il disegno è stato ricostruito su di un lucido, successivamente forato in corrispondenza delle tracce.
- 2 Particolare del disegno riportato a spolvero.
- 3 Particolare dopo l'integrazione pittorica; il fondo era dipinto in azzurro per simulare il cielo.
- 4 Vista parziale del fronte a restauro ultimato.

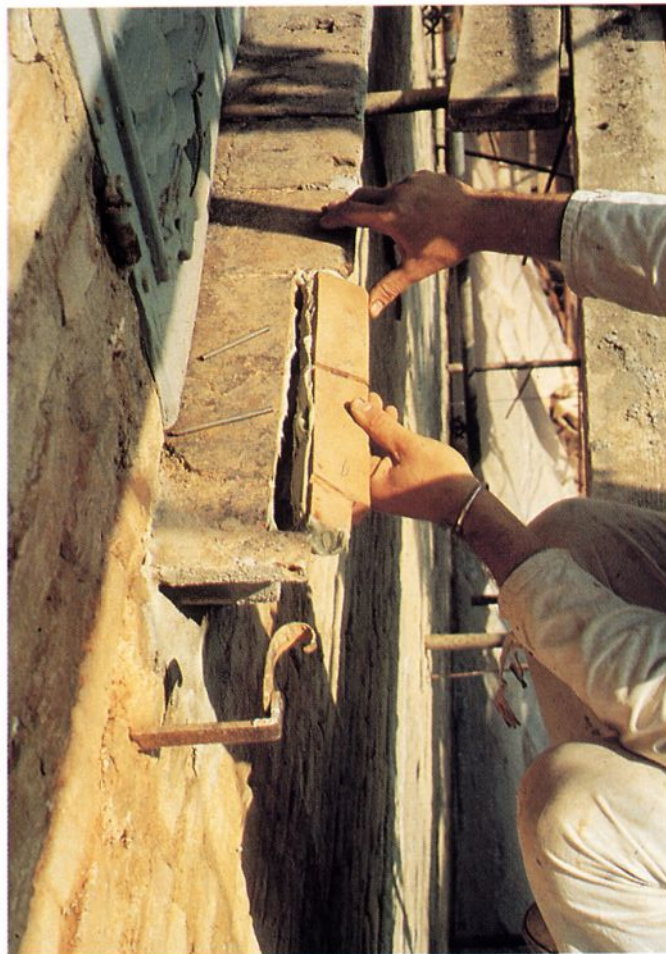
- 1 Fase di inserimento di un tassello in laterizio sagomato a completamento di un bancale originario.
- 2 Messa in opera di malte di risarcimento in zone lacunose.
- 3 Malte di integrazione degli intonaci stilati e dipinti.
- 4 Particolare dei decori del fronte a restauro ultimato.
- 5 Vista a volo d'uccello della facciata restaurata.

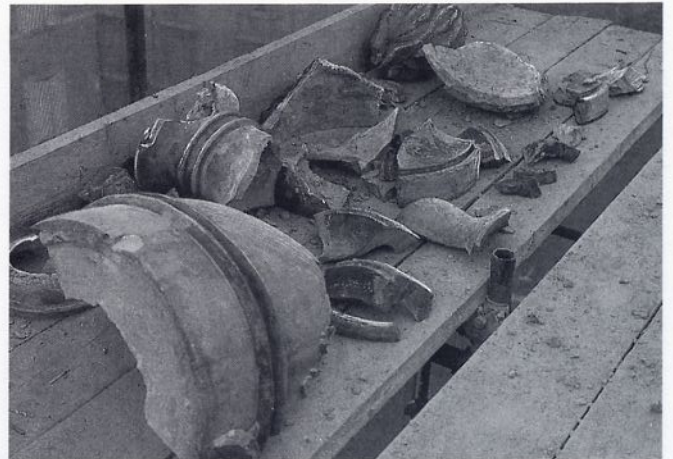
1

- 1, 2 Condizioni originali di uno dei vasi dopo le operazioni di smontaggio.
3, 4, 5 Operazioni di ricostruzione delle lacune esistenti, con la realizzazione di tasselli in terracotta che sono stati ottenuti anche attraverso l'utilizzo di stampi ricavati dagli originali.

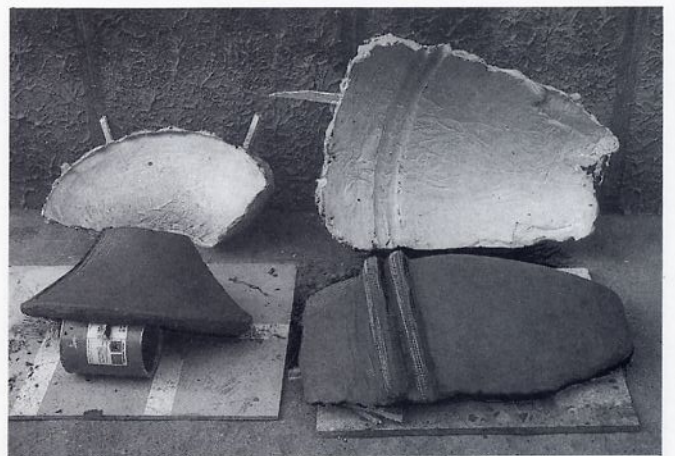
3

Le immagini mostrano la terra calcata nello stampo, gli stampi e gli elementi di terra cruda, infine i pezzi già cotti; ogni elemento di integrazione reca la data di esecuzione.

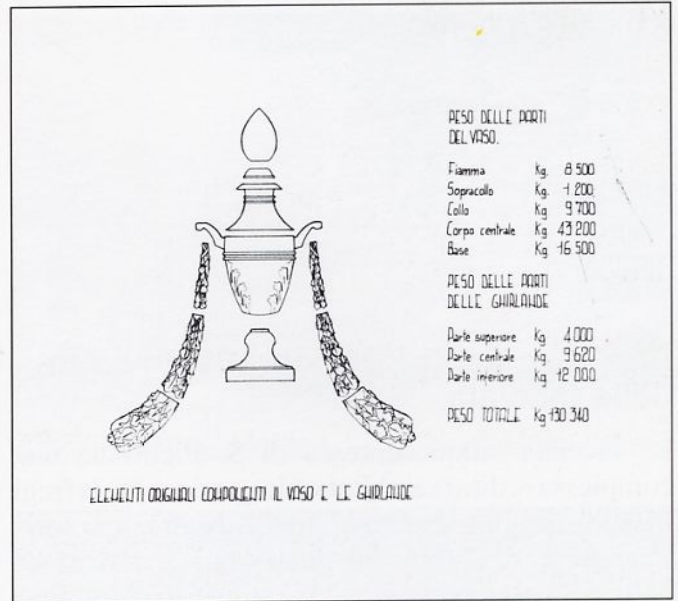
- 6 Rinforzi in resina alloggiati nel canale posteriore dei festoni, a bloccaggio degli elementi in cotto sui precedenti tiranti metallici.
- 7, 8 Rilievo degli elementi componenti uno dei vasi e sezione della versione definitiva.
- 9 Trattamento superficiale del vaso restaurato.

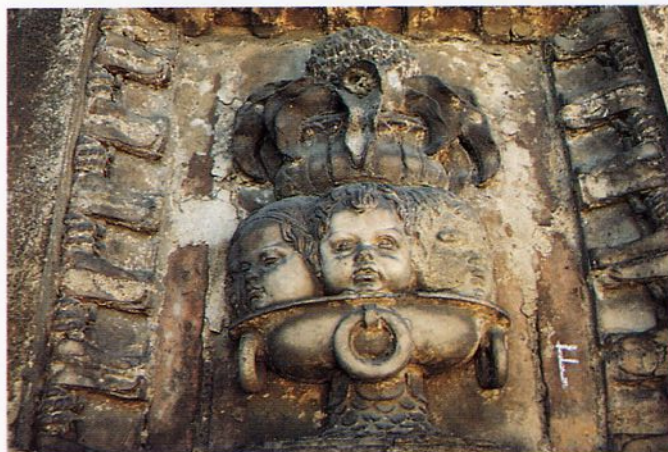
Le condizioni del materiale erano discrete, ma la superficie era ricoperta da spessi depositi di polvere e annerimenti.

- 1 La formella prima della pulitura.
- 2 La formella a restauro ultimato.
- 3 Fregio prima del restauro.
- 4 Impacchi a base di pasta di carta e ammonio carbonato.
- 5 Fregio dopo la pulitura e prima della messa in opera delle stucature.

Per la pulitura si è ricorsi ad impacchi debolmente basici, e, asportazione meccanica e lavaggi in modo da ridurre gradualmente gli strati incongrui.
