**RECUPERO DEI MAGAZZINI 7 E 5-6 A S. BASILIO  
(VENEZIA, 2001-2003 E 2005-2007)**

Istituto Universitario di Architettura di Venezia  
RISTRUTTURAZIONE DEL MAGAZZINO 7 PRESSO L'AREA PORTUALE DI SAN BASILIO AD USO ATTREZZATURE UNIVERSITARIE  
CAMPAGNA DI RILIEVI, INDAGINI ED ANALISI FINALIZZATA ALLA VALUTAZIONE DELLE STRUTTURE E DEI MATERIALI

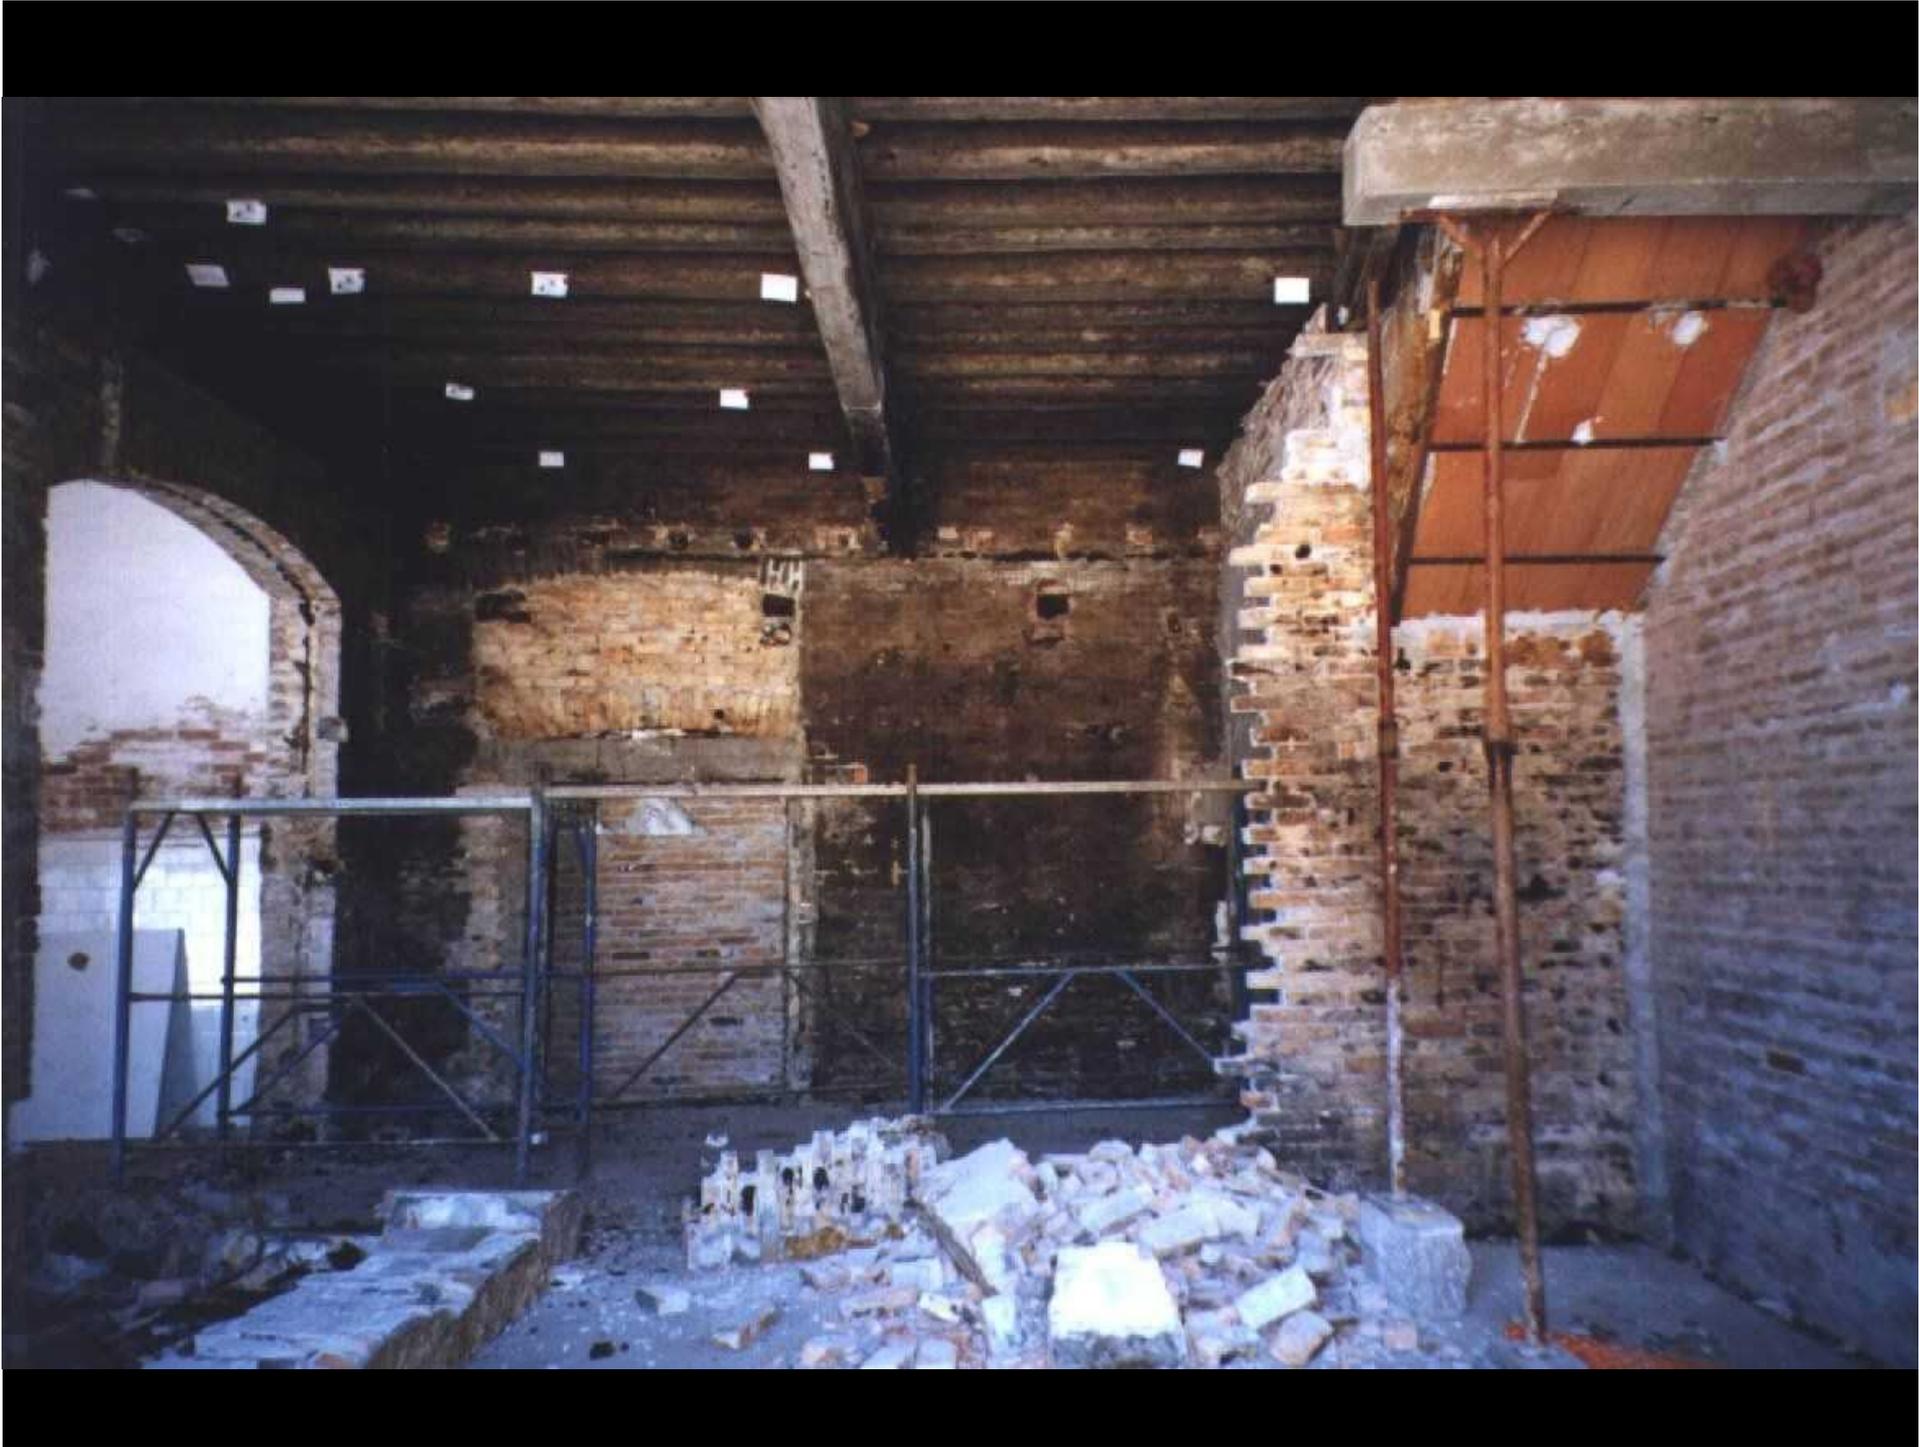
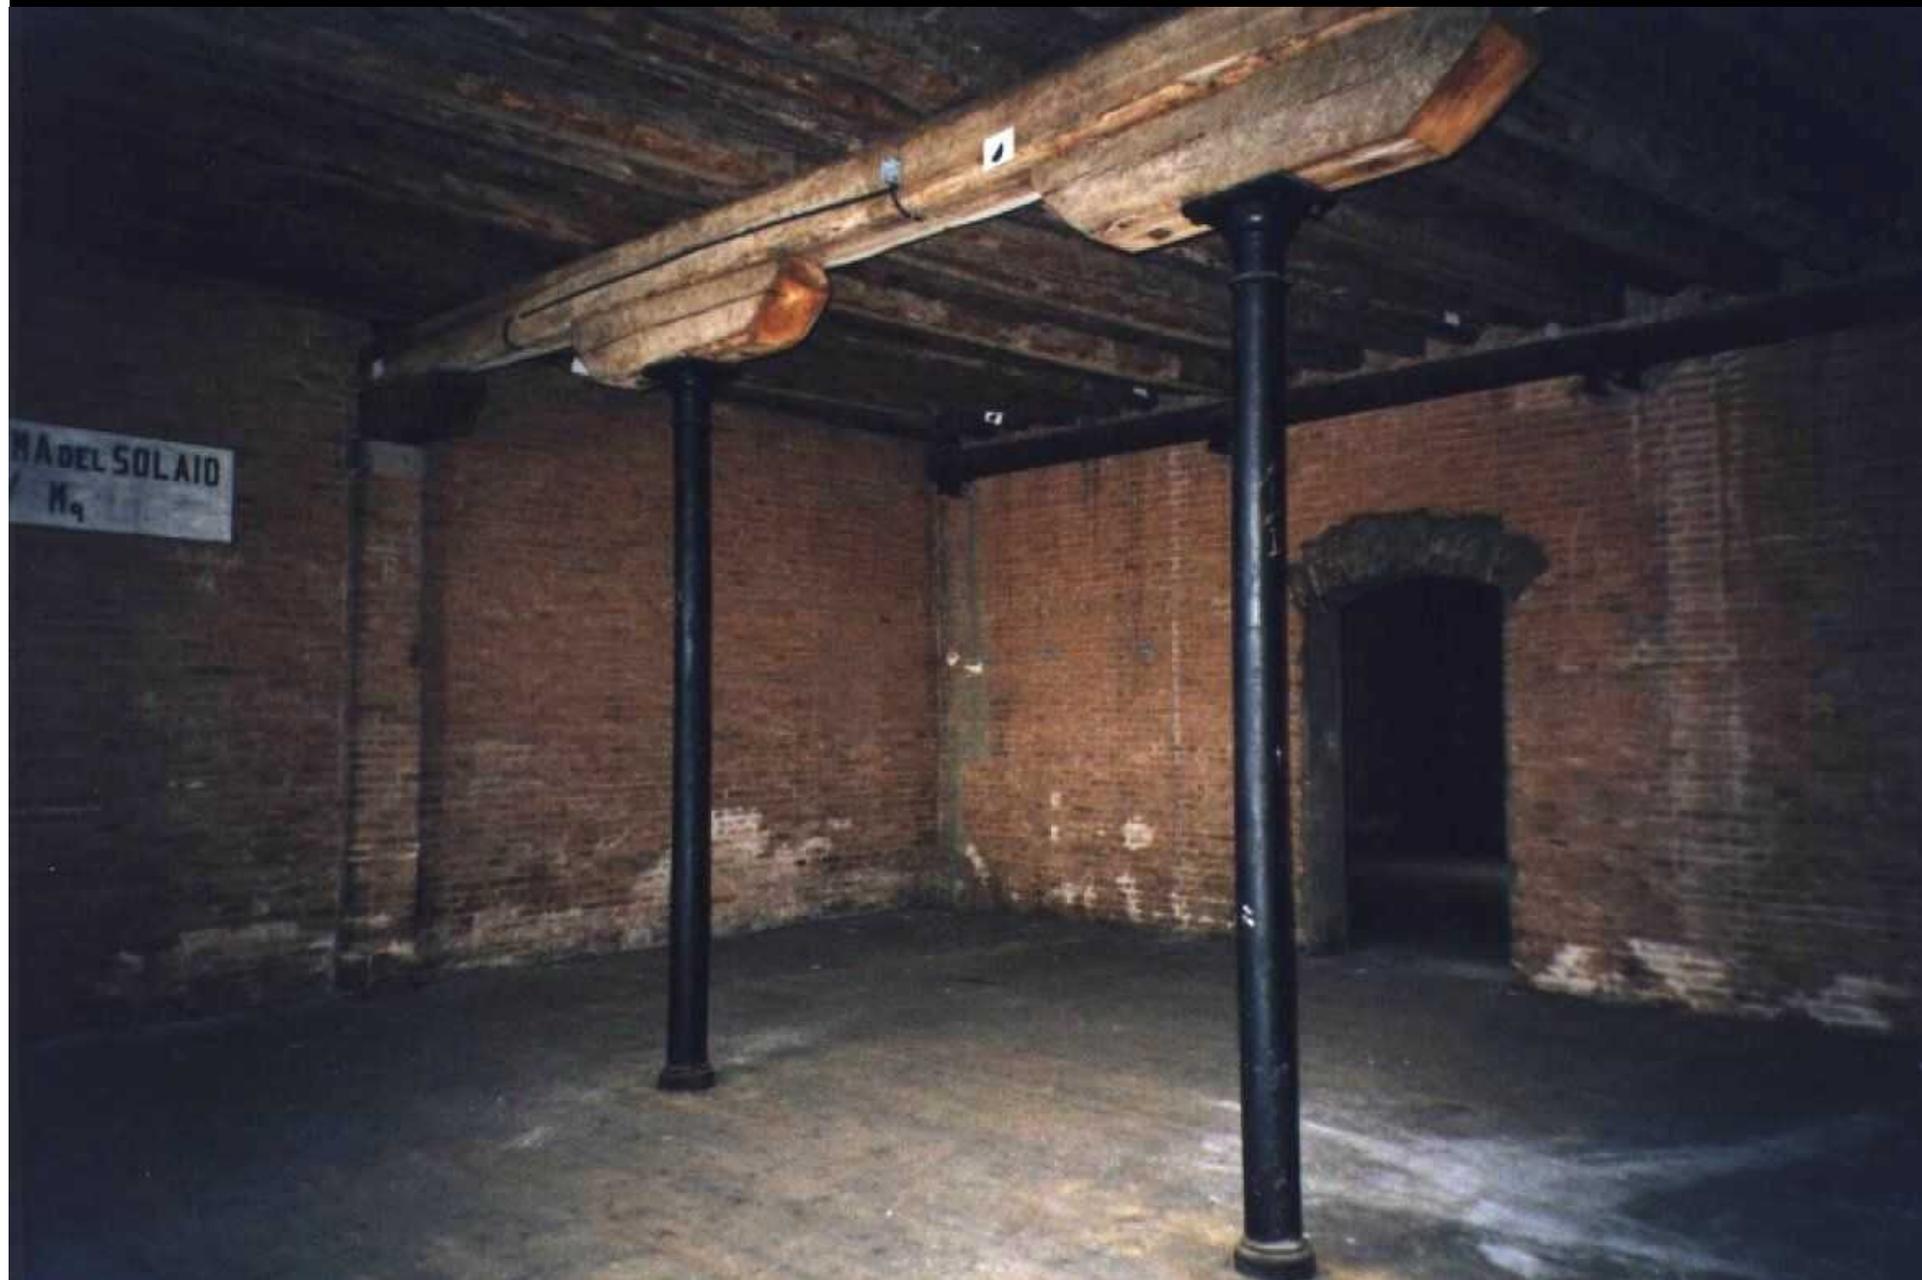
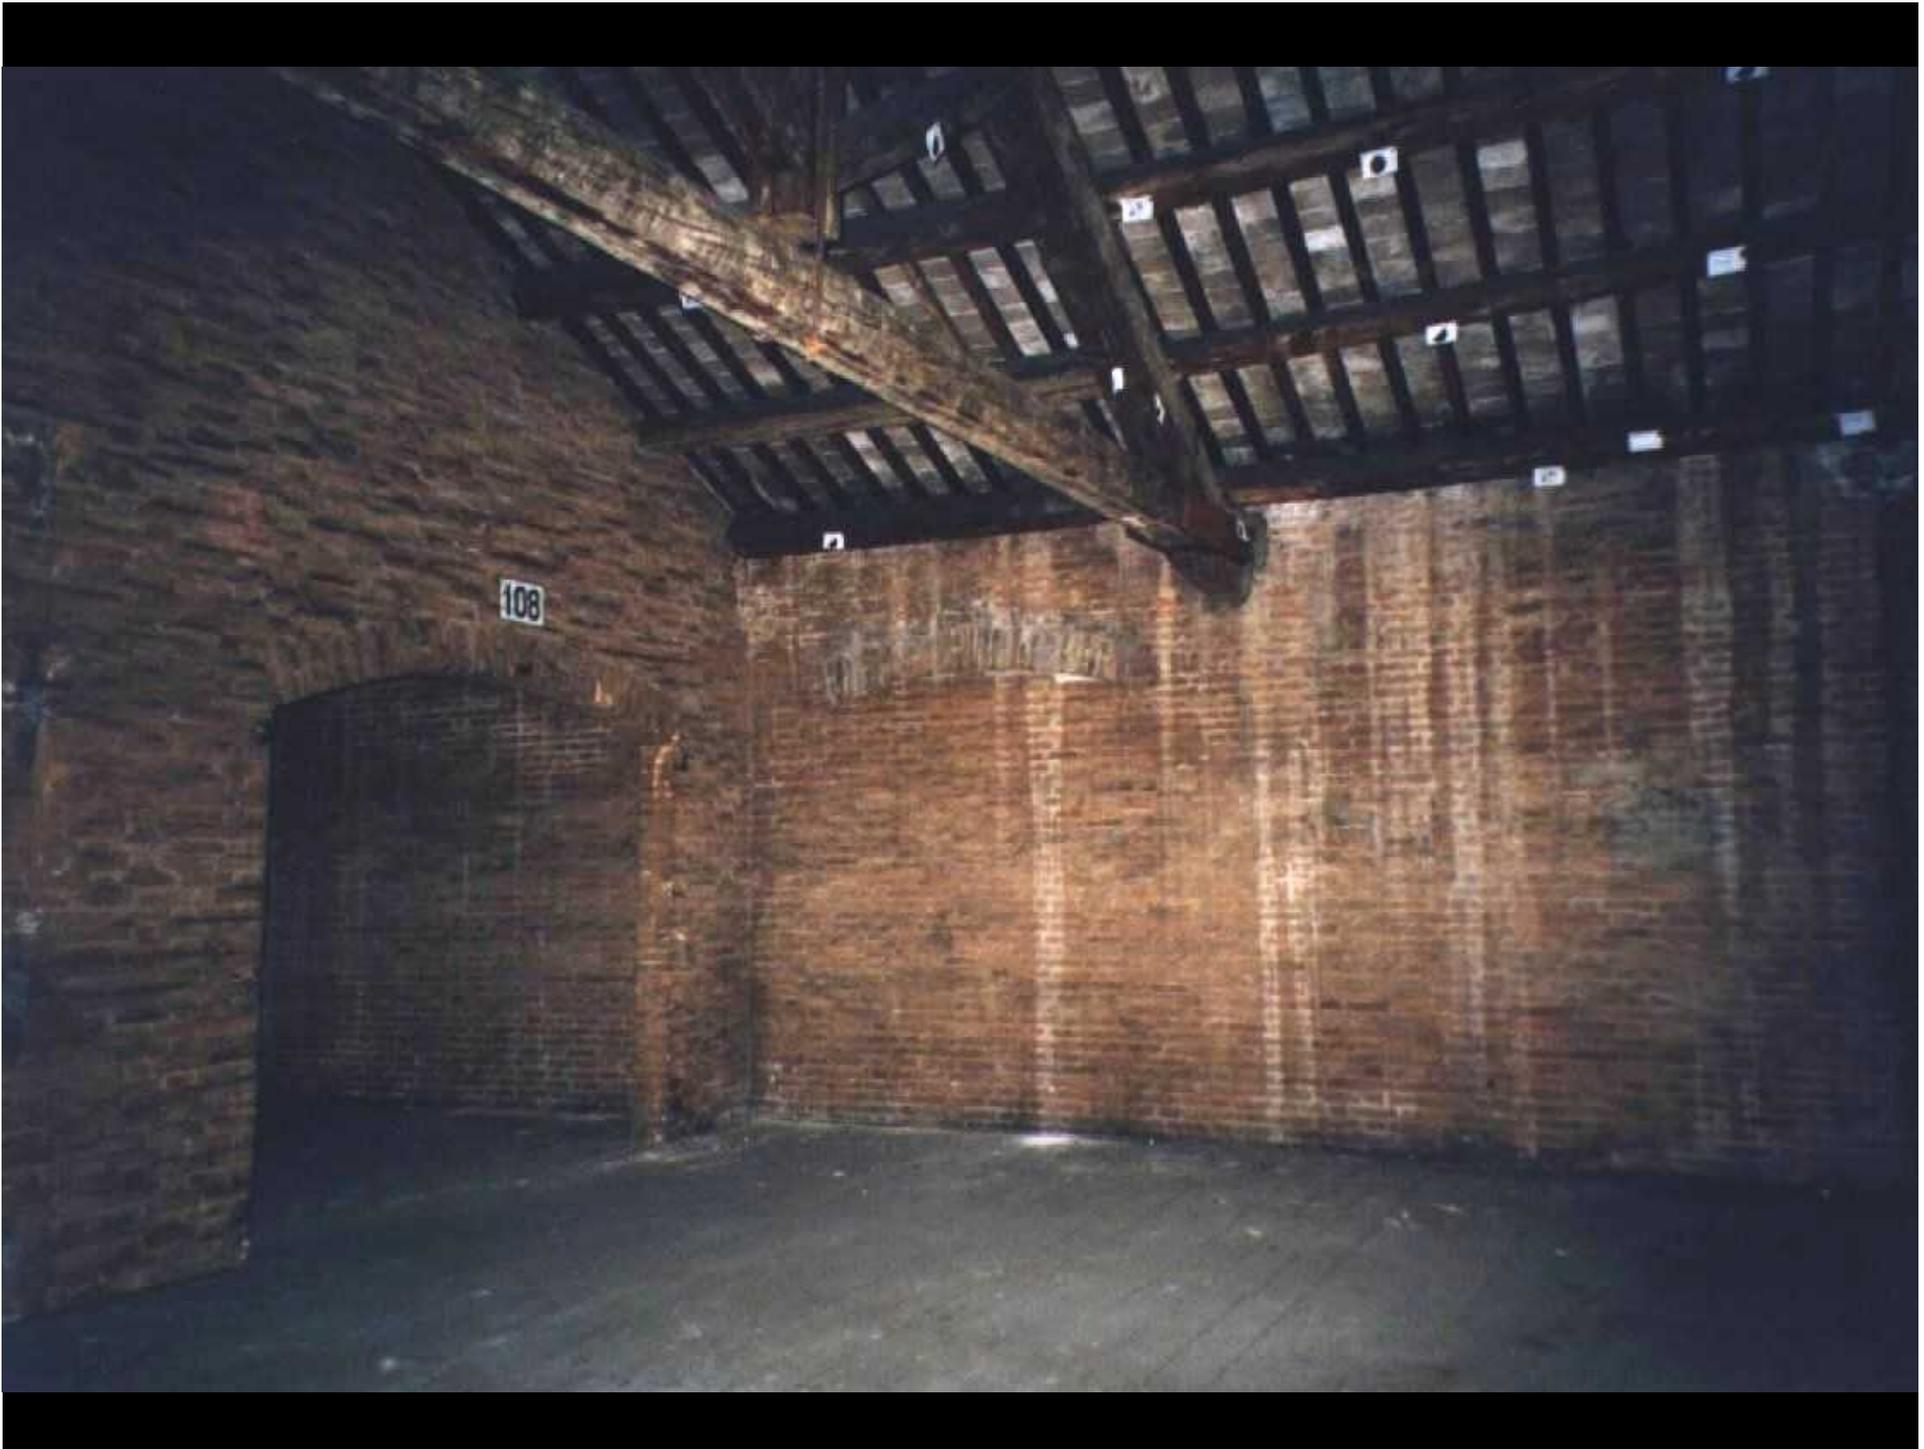
**INDAGINI DIRETTE:  
MAPPATURA DELLE FORME DI DEGRADO**

Lesioni fragili tipo A

Lesioni fragili tipo B

Attacco da anobidi

Attacco da capricorno

Carie secca da funghi

Carie umida da funghi

Giunto nodale inefficiente

Concentrazione di nodi

Fessurazione assiale passante

Deformazione e fuori asse

Presenza eccessiva di albarno

Lunatura
