PICCOLO CIELO – ESTENSIONI CULTURALI

Riconversione della Chiesa delle Stimate in
Sala Polifunzionale / Hub Culturale inclusivo

PROGETTO DEFINITIVO

DOCUMENTAZIONE FOTOGRAFICA

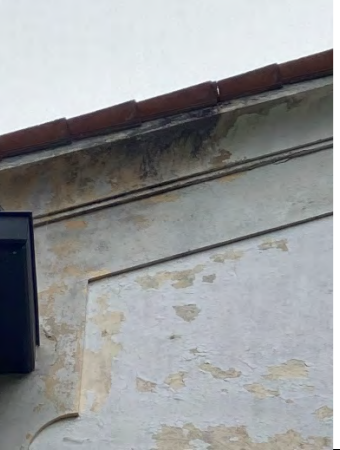
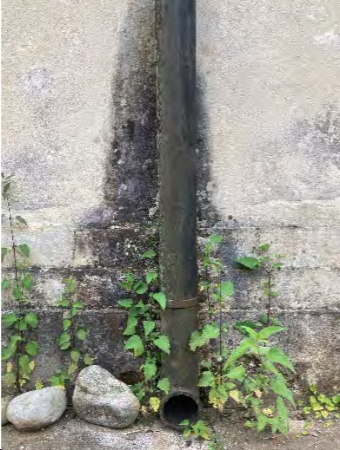
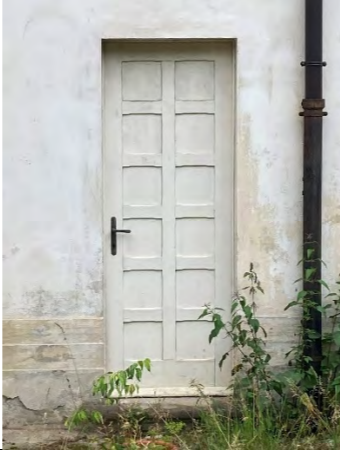
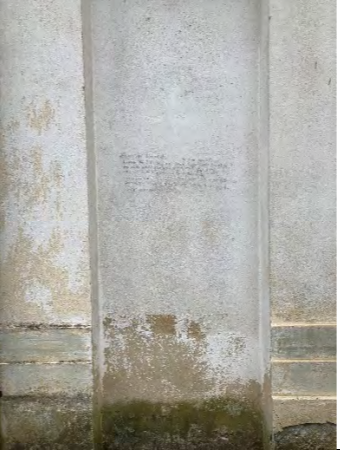
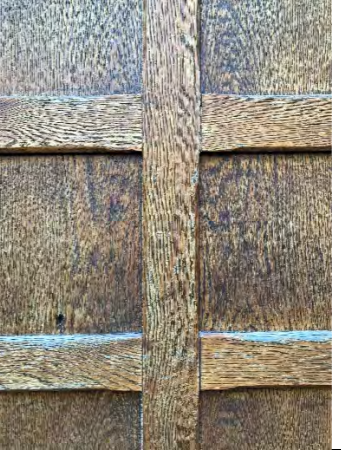
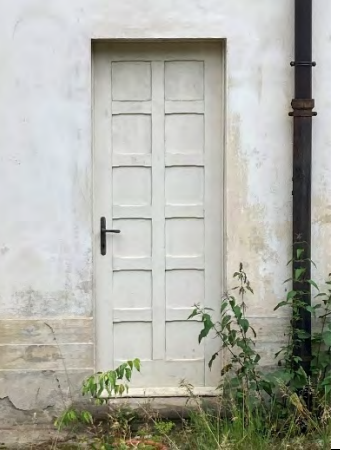
Immagine 7	Immagine 8	Immagine 9	Immagine 10	Immagine 11	Immagine 12

Riferimenti immagine	Elementi costruttivi	Materiali	Degradi diffusi	Degradi puntuali	Interventi
Immagine 1	Portale	Pietra artificiale tinteggiata	ALC, DEP, OPA	-	PUL1, FIN1
===	===	Laterizio a vista	ALC, DEP	-	PUL1, FIN6
Immagine 2	Davanzali	Pietra artificiale	ALC, DEP	-	PUL1, FIN1
Immagine 3	Muratura esterna: finitura verticale	Intonaco in malta bastarda tinteggiato	ALC, DEP, ESF, OPA	-	FIN1
Immagine 4	===	===	-	CRN, PAB	PUL2, FIN3
Immagine 5 e immagine 6	===	===	-	ELI	PRE1, INT1
Immagine 7	===	===	-	COL	PUL2
Immagine 8 e immagine 9	===	===	-	VEG	PRE3
Immagine 10	===	===	-	GRV	PRE4
Immagine 11	Portone	Legno di larice mordenzato	ALC, DEP	DEP	PUL1
Immagine 12	Porta esterna	Legno di larice tinteggiato	ALC, DEP	-	PUL1
Immagine 13	Finestre aula	-	-	-	RIE2
===	===	Legno di larice mordenzato	ALC, DEP, ESF, OPA	-	PUL1, FIN4
Immagine 14	===	Vetro stampato colorato	-	ROT	SOS1
Immagine 15	Finestre aula	===	-	ELI	SOS1

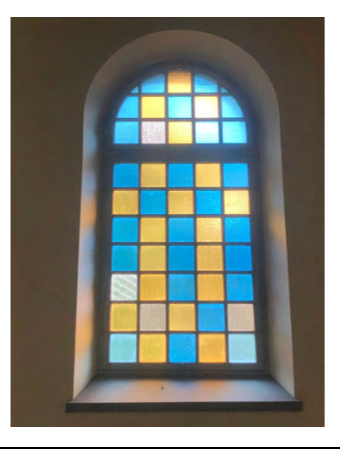
Immagine 13	Immagine 14	Immagine 15	Immagine 16	Immagine 17	Immagine 18

Immagine 16	Finestre aula	===	-	MAN	INT2
Immagine 17	Finestre abside	-	-	-	RIE2
===	===	Legno di larice tinteggiato	ALC, DEP	-	PUL1, FIN5
===	===	Vetro stampato	ALC, DEP	-	PUL1
Immagine 18	Finestra oculo facciata	-	-	DIS	RIE1, RIE2
===	===	Legno di larice tinteggiato	ALC, DEP	-	PUL1, FIN5
===	===	Vetro stirato	ALC, DEP	-	PUL1
Immagine 18	Campanile a vela	Pietra artificiale	ALC, DEP	-	PUL1, FIN2
===	===	Laterizio a vista	ALC, DEP	-	PUL1, FIN6
Immagine 18	Campana	Bronzo	ALC, DEP	-	PUL1
Immagine 19	Finestra oculi abside	-	-	-	RIE2
===	===	Legno di larice tinteggiato	ALC, DEP	-	PUL1, FIN5
===	===	Vetro stirato	ALC, DEP	-	PUL1
Immagine 20	Grondaie e pluviali	Lamiera zincata testa di moro	-	VEG	PRE3
Immagine 21	Gambali	Ghisa	-	-	PUL1
Immagine 22	Lampioni	Ferro battuto	ALC, DEP	-	PUL1
===	===	Vetro opacizzato	ALC, DEP	-	PUL1
Immagine 23	Manto di copertura	Tegole curve in laterizio	ALC, DEP	-	PUL1
