cod.	tecnica / degrado	Prima simulazione	Seconda simulazione	Note	Voce selezionata
DSZ01.A	ELIMINAZIONE MECCANICA 027A-PreVeg PRESENZA DI VEGETAZIONE var. A (individui arbustivi o arborei)	<u>Gruppo/Settore 15</u>

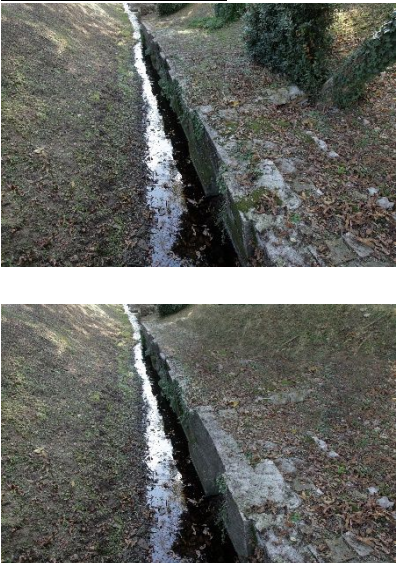
---	<p>La simulazione è corretta, anche se il taglio dell'immagine è troppo ampio.</p> <p>Basta ritagliare la porzione in alto a destra, che risulta la più significativa rispetto al caso in esame.</p>	<p>ABBATTIMENTO DI ALBERI ADULTI IN PARCHI E GIARDINI + ESTIRPAZIONE E FRANTUMAZIONE DI CEPPAIA</p>
DSZ01.B	ELIMINAZIONE MECCANICA 027B-PreVeg PRESENZA DI VEGETAZIONE var. B (residui secchi)	<u>Gruppo/Settore 02</u>

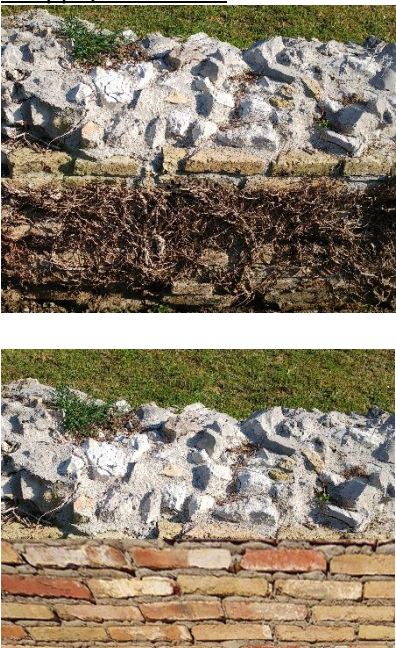
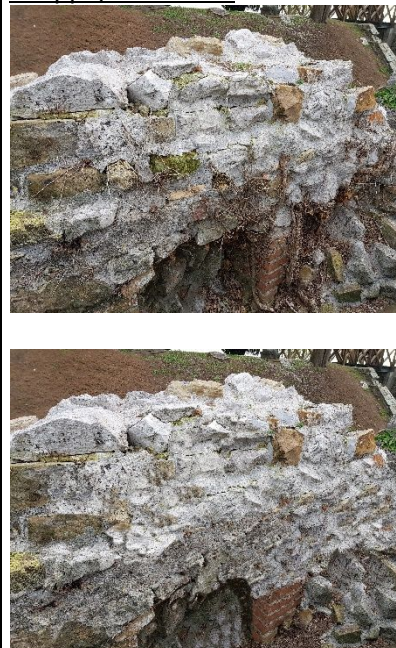
Entrambi i casi, e le relative simulazioni, risultano corretti.	ELIMINAZIONE MECCANICA DI RESIDUI VEGETALI SECCHI

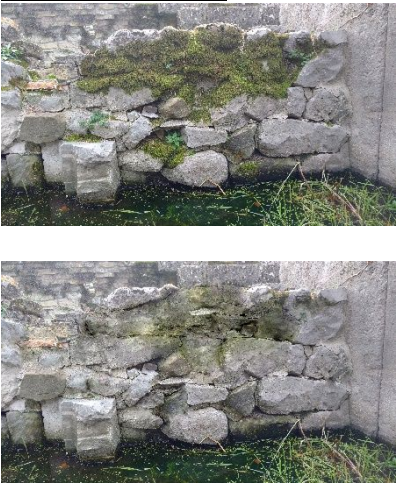
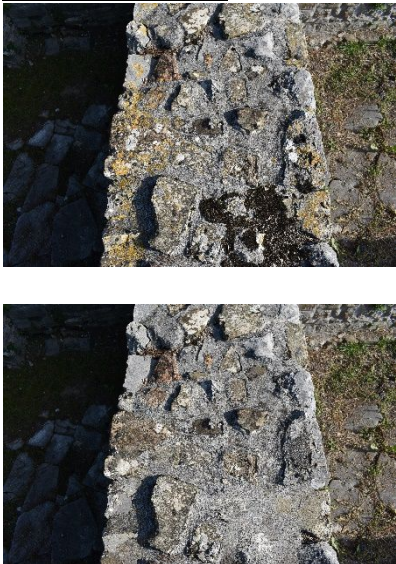
cod.	tecnica / degrado	Prima simulazione	Seconda simulazione	Note	Voce selezionata
DSZ03.A	DISINFESTAZIONE CHIMICA 004-ColBio COLONIZZAZIONE BIOLOGICA (muschi)	<u>Gruppo/Settore 03</u>

<p>La prima simulazione è corretta, anche se rimane una patina che potrebbe essere eliminata.</p> <p>Nella seconda simulazione sono stati rimossi anche i licheni, mentre questa voce si riferisce alla sola rimozione dei muschi.</p>	DISINFESTAZIONE CHIMICA DI MUSCHI

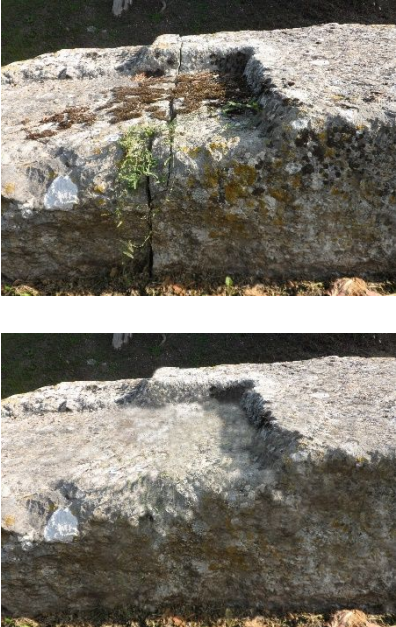
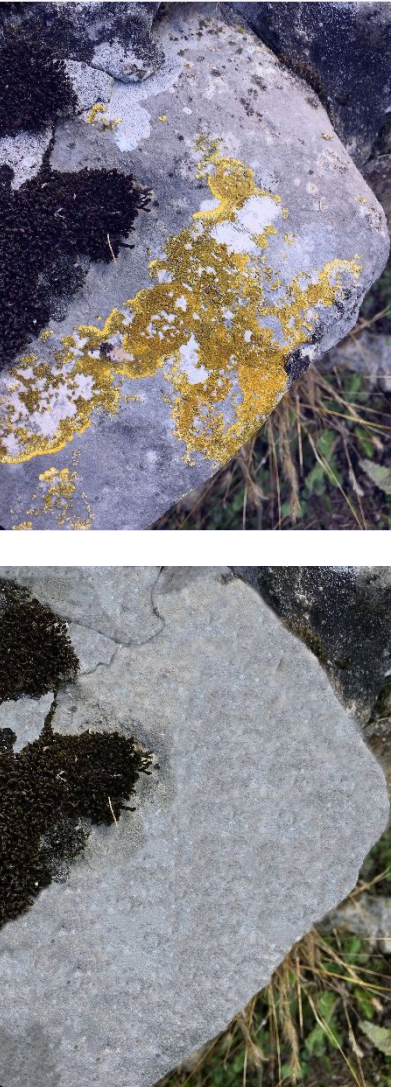
cod.	tecnica / degrado	Prima simulazione	Seconda simulazione	Note	Voce selezionata
DSZ03.B	DISINFESTAZIONE CHIMICA 023-PatBio PATINA BIOLOGICA (licheni)	<p data-bbox="506 140 734 172"><u>Gruppo/Settore 04</u></p>

<p data-bbox="1335 140 1720 284">Nella prima simulazione sono stati rimossi anche i muschi, mentre questa voce si riferisce alla sola rimozione dei licheni.</p> <p data-bbox="1335 322 1684 466">Nella seconda la superficie appare fin troppo omogenea, perdendo in sostanza la sua morfologia irregolare.</p>	DISINFESTAZIONE CHIMICA DI LICHENI

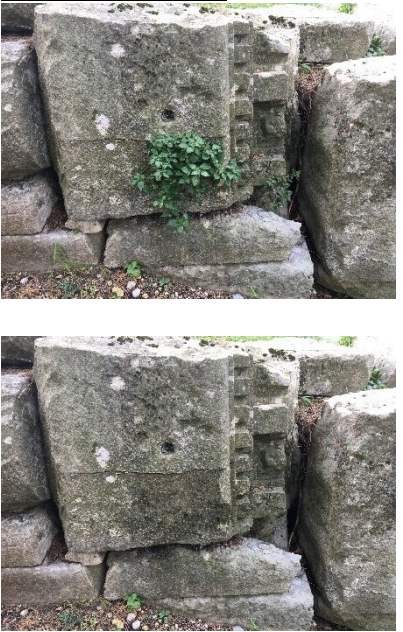
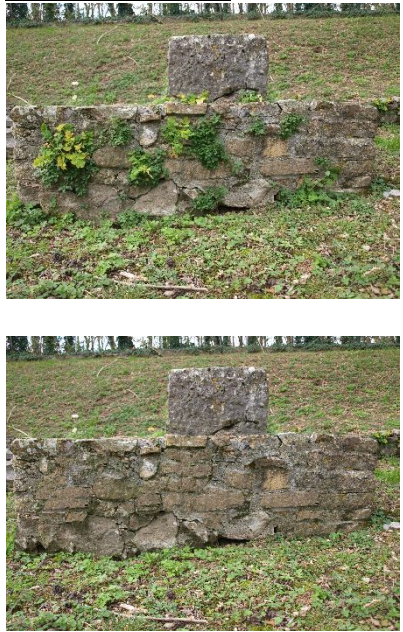
cod.	tecnica / degrado	Prima simulazione	Seconda simulazione	Note	Voce selezionata
DSZ03.C	DISINFESTAZIONE CHIMICA 027-PreVeg PRESENZA DI VEGETAZIONE (individui erbacei o rampicanti)	<p data-bbox="506 142 734 172"><u>Gruppo/Settore 05</u></p>

Entrambi i casi, e le relative simulazioni, risultano corretti.	DISINFESTAZIONE CHIMICA DI INDIVIDUI ERBACEI O RAMPICANTI
SMG01	SMONTAGGI ELEM. ARCH. 007A-Def DEFORMAZIONE var. A (sconnessione strutt. in elevazione)	<p data-bbox="506 812 734 842"><u>Gruppo/Settore 06</u></p>

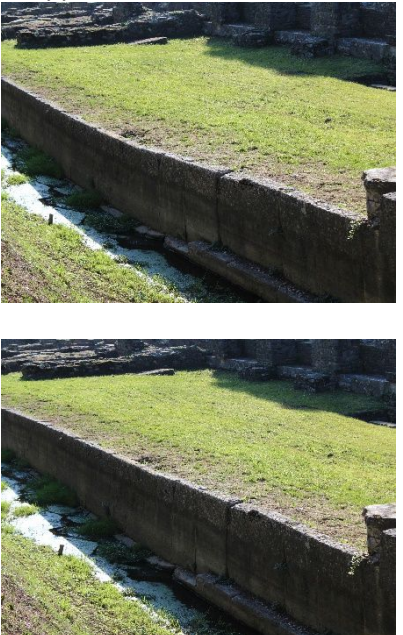
---	Nella simulazione viene corretto l'intero allineamento dei conci lapidei verticali (ortostati) deformando l'immagine. Si ritiene invece più opportuno agire solo su singoli conci in evidente stato di sconnessione, limitando l'intervento allo stretto indispensabile.	SMONTAGGIO ELEMENTI LAPIDEI + POSA IN OPERA ELEMENTI LAPIDEI

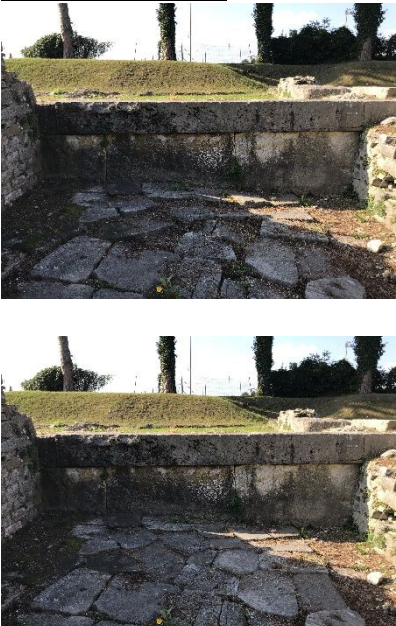
cod.	tecnica / degrado	Prima simulazione	Seconda simulazione	Note	Voce selezionata
SMG03	SMONTAGGI PAVIMENTI 007B-Def DEFORMAZIONE var. B (sconnessione pavimentazioni)	<u>Gruppo/Settore 08</u>

---	<p>La simulazione risulta sostanzialmente corretta. Manca però la stuccatura finale dei giunti tra le lastre. La porzione di pavimentazione può eventualmente essere ridotta nella nuova simulazione</p>	<p>SMONTAGGIO PAVIMENTI IN PIETRA + RICOLLOCAZIONE PAVIMENTI IN PIETRA</p>

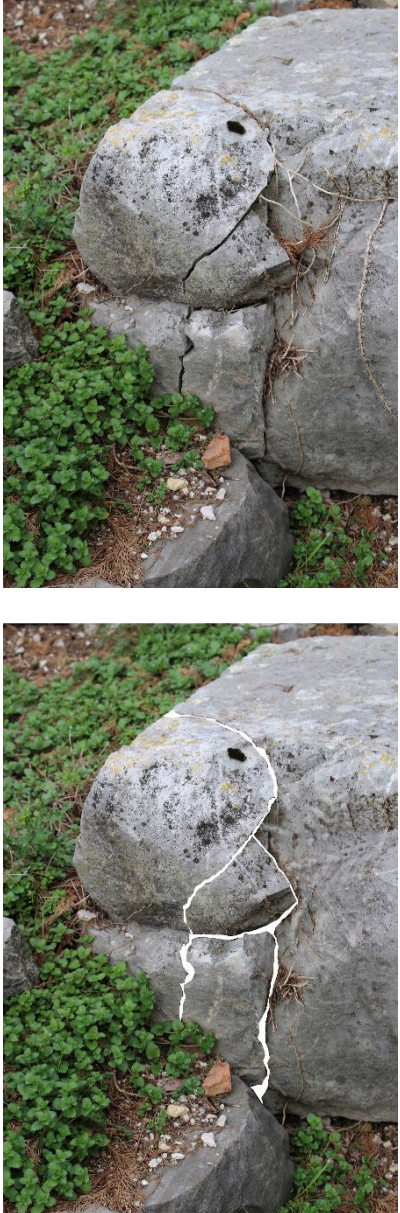
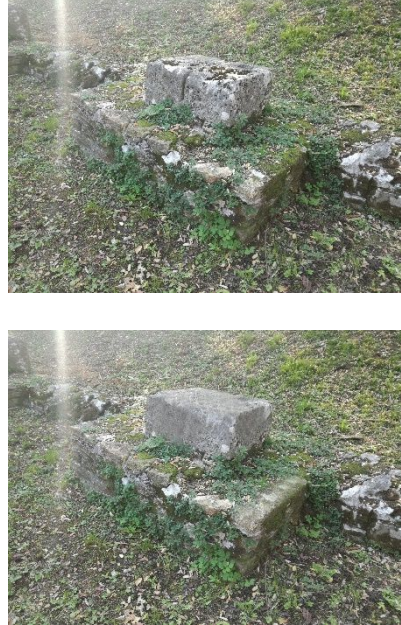
cod.	tecnica / degrado	Prima simulazione	Seconda simulazione	Note	Voce selezionata
SMG09	ANASTILOSÌ 007C-Def DEFORMAZIONE var. C (sconnessione singoli elementi lapidei)	Gruppo/Settore 07

Entrambe le simulazioni non sono corrette. Nei due casi vengono infatti illustrati interventi di consolidamento tramite incollaggio con successiva stuccatura. L'anastilosi riguarda invece la ricollocazione in opera di elementi in pietra naturale, o di loro porzioni, che non si trovano nella loro posizione originaria, come, nel nostro caso, singoli conci appartenenti a murature o pavimentazioni che vanno "spostati".	RICOLLOCAZIONE IN OPERA ELEMENTI LAPIDEI

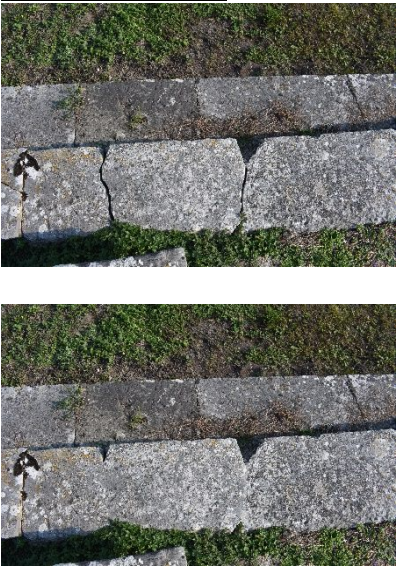
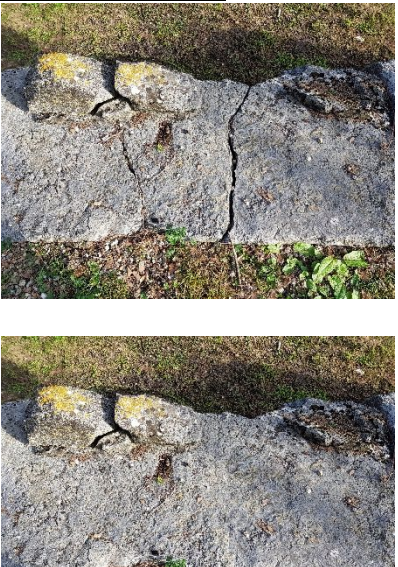
cod.	tecnica / degrado	Prima simulazione	Seconda simulazione	Note	Voce selezionata
RCP01.A	RIADESIONI E ANCORAGGI 015-Fra FRATTURAZIONE O FESSURAZIONE (fratture o fessure passanti)	<u>Gruppo/Settore 09</u>

<p>In entrambe le simulazioni non resta traccia della frattura, cosa impossibile.</p> <p>I casi individuati sono corretti, ma la stuccatura superficiale che segue il consolidamento in profondità non sarà mai invisibile, per quanto accurata possa essere.</p>	CONSOLIDAMENTO STRUTTURALE FRATTURE PASSANTI

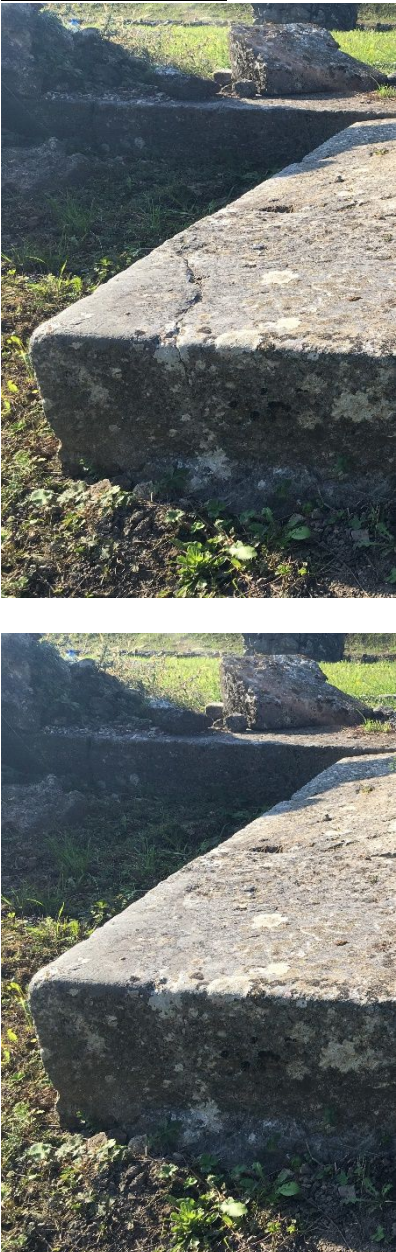
cod.	tecnica / degrado	Prima simulazione	Seconda simulazione	Note	Voce selezionata
RCP01.B	RIADESIONI E ANCORAGGI 015A-Fra FRATTURAZIONE O FESSURAZIONE var. A (fratture o fessure profonde)	<u>Gruppo/Settore 10</u>

---	Sia il caso individuato che la simulazione sono corretti, anche se la traccia della stuccatura finale dovrebbe essere più visibile.	INCOLLAGGIO ELEMENTI LAPIDEI

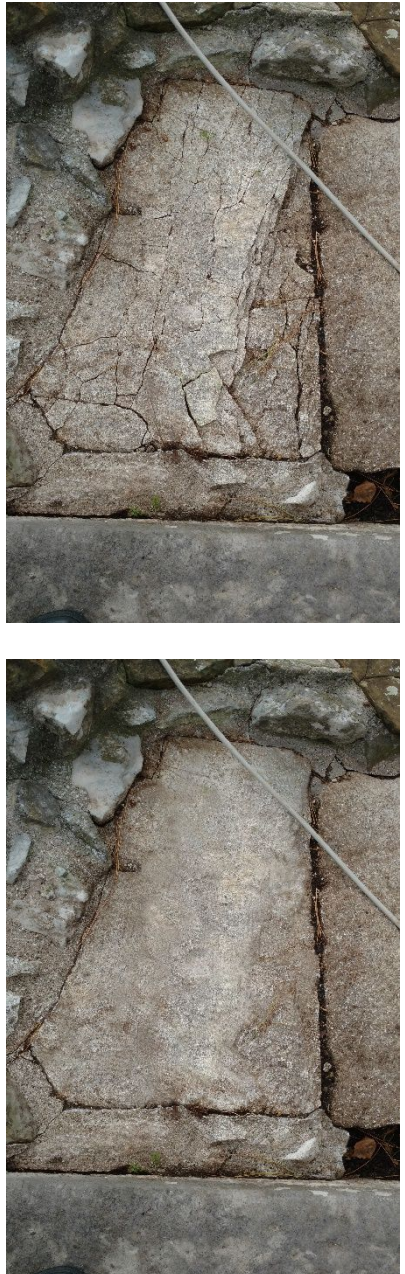
cod.	tecnica / degrado	Prima simulazione	Seconda simulazione	Note	Voce selezionata
RCP04	RIADESIONE SCAGLIE 029-Sca SCAGLIATURA	<p data-bbox="501 142 734 173"><u>Gruppo/Settore 03</u></p>

<p data-bbox="911 142 1144 173"><u>Gruppo/Settore 14</u></p> <p data-bbox="911 178 1061 210">MANCANTE</p>	<p data-bbox="1321 142 1724 317">Il caso e la simulazione sono corretti, ma anche in questo caso dovrebbe restare traccia della discontinuità, che non può “scompare”.</p>	RIADESIONE SCAGLIE

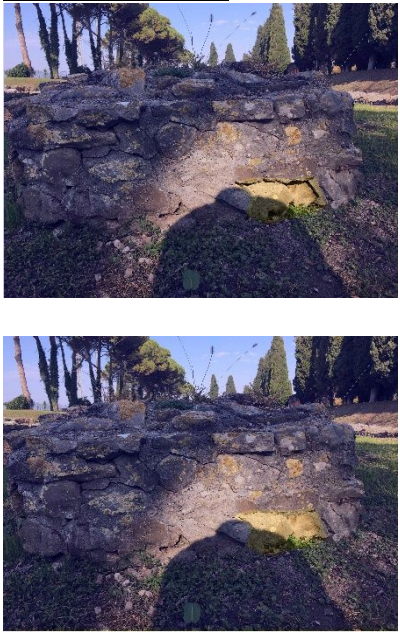
cod.	tecnica / degrado	Prima simulazione	Seconda simulazione	Note	Voce selezionata
RCPO5	RIADESIONE DISTACCHI 011-Dist DISTACCO (elementi costruttivi stratificati)	<u>Gruppo/Settore 11</u>

---	<p>Il caso individuato risulta corretto, anche se l'intervento non è molto evidente. Sarebbe meglio ritagliare l'immagine evidenziando maggiormente l'area interessata, Inoltre sarebbe meglio usare foto dove la presenza del fotografo non sia così "ingombrante" e, se possibile, con una luce più omogenea.</p>	CONSOLIDAMENTO DI MURATURE CON INIEZIONI DI LEGANTE IDRAULICO INORGANICO
PLT07	IDROSABBIATURA 003-Col COLATURA	<u>Gruppo/Settore 05</u>

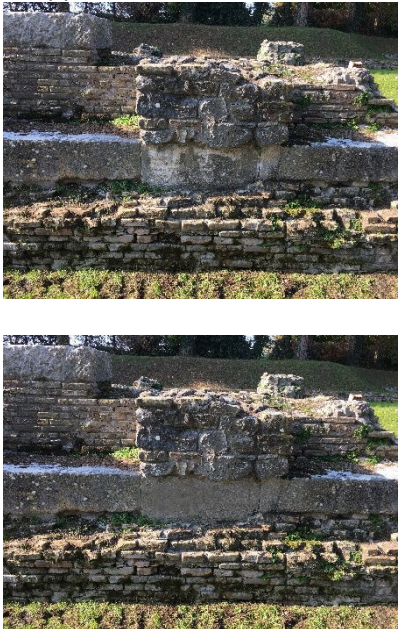
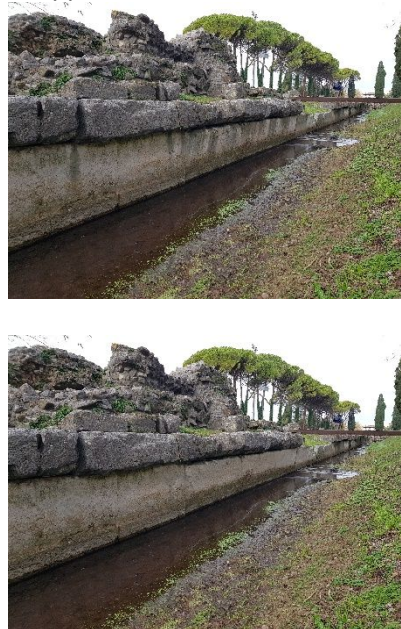
<p>Entrambe le simulazioni risultano corrette. Sarebbe comunque meglio usare foto di maggior dettaglio per evidenziare meglio il risultato ottenuto a seguito dell'intervento.</p>	IDROSABBIATURA

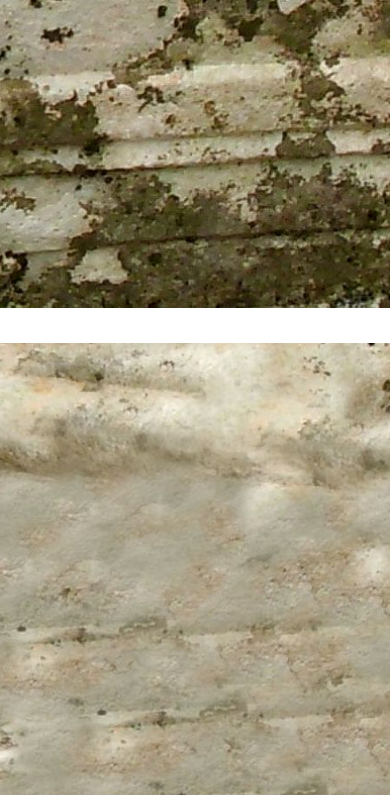
cod.	tecnica / degrado	Prima simulazione	Seconda simulazione	Note	Voce selezionata
PLT14	MICROSABBIATURA 006-Cro CROSTA	<p data-bbox="510 145 734 172"><u>Gruppo/Settore 13</u></p>

---	<p data-bbox="1328 145 1720 531">Le due immagini non hanno lo stesso taglio, motivo per il quale è difficile fare il confronto. In ogni caso nell'immagine del "prima" sembra che si tratti di una crosta bianca, mentre il resto della superficie è interessato da patina biologica. Se così fosse l'alternanza tra aree trattate e non dovrebbe risultare ancora più evidente.</p>	MICROSABBIATURA DI PRECISIONE

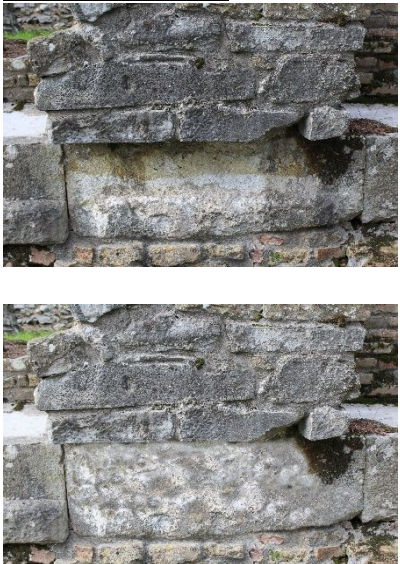
cod.	tecnica / degrado	Prima simulazione	Seconda simulazione	Note	Voce selezionata
PLT19	PULITURA CON DETERGENTI 020-Mac MACCHIA	<u>Gruppo/Settore 06</u>

---	<p>Le due immagini sembrano quasi invertite, nel senso che nella prima la superficie risulta più omogenea.</p> <p>Inoltre l'eliminazione dell'ombra nella seconda immagine appiattisce la visione, rendendola poco realistica.</p>	PULITURA CON SOLVENTI
PLT22	PULITURA MANUALE 009-DepSup DEPOSITO SUPERFICIALE	<u>Gruppo/Settore 01</u>

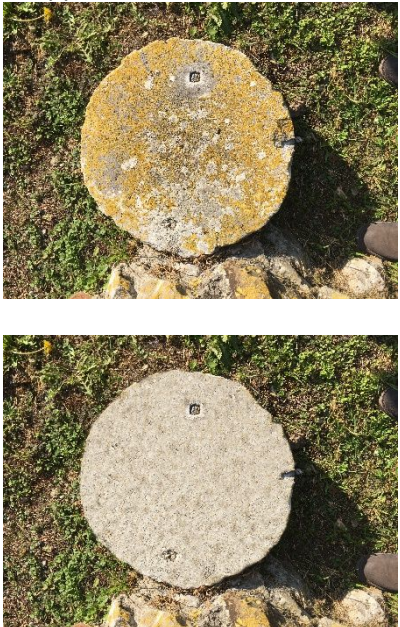
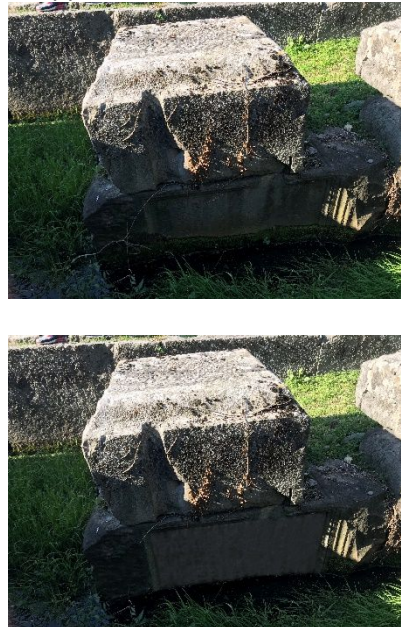
<p>La prima simulazione sarebbe perfetta, se fosse riferita alla patina biologica, mentre invece si trattava di rimuovere depositi superficiali incoerenti (quali polvere, terriccio, guano, ecc.).</p> <p>La seconda fa invece riferimento al fenomeno della colatura, che non può essere rimosso con una semplice pulitura manuale, e che infatti fa riferimento a un'altra voce di computo.</p>	PULITURA MANUALE DI DEPOSITI SUPERFICIALI INCOERENTI

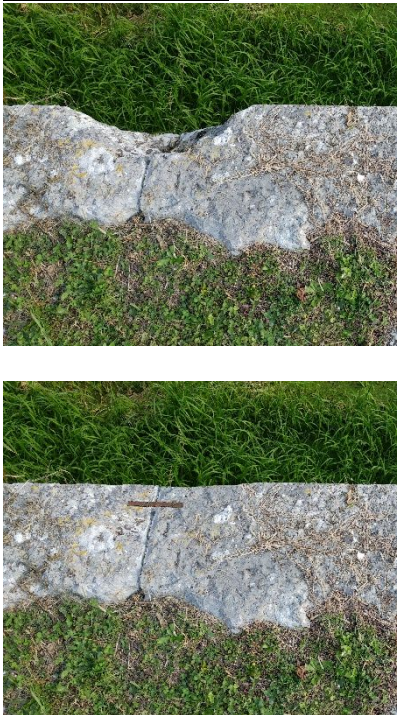
cod.	tecnica / degrado	Prima simulazione	Seconda simulazione	Note	Voce selezionata
CSD02	REALIZZAZIONE ANCORAGGIO 021A-Man MANCANZA var. A (perdita elementi di ancoraggio)	<p data-bbox="504 142 734 172"><u>Gruppo/Settore 02</u></p>

---	<p data-bbox="1326 142 1731 746">Nella simulazione (dove le immagini sono state invertite nella denominazione) si visualizza la sommatoria di due interventi: la tassellatura (preliminare) e il nuovo ancoraggio. Non è però possibile che la tassellatura non lasci tracce visibili. Segnalo che per poterla eseguire è necessario preliminarmente regolarizzare le superfici di contatto tra l'elemento lapideo e il tassello (cfr. la simulazione relativa alla "TASSELLATURA ELEMENTI LAPIDEI").</p>	REALIZZAZIONE ANCORAGGI

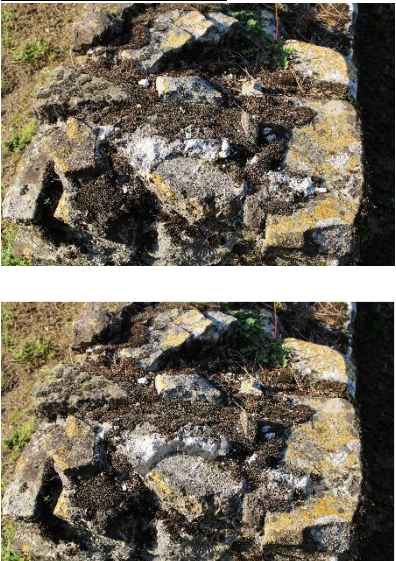
cod.	tecnica / degrado	Prima simulazione	Seconda simulazione	Note	Voce selezionata
CSD04	CONSOLIDAMENTO SUPERFICIALE 010-Disg DISGREGAZIONE	<u>Gruppo/Settore 07</u>

---	<p>Le due immagini sono molto (troppo) simili, tanto che non risulta apprezzabile la differenza. Inoltre il caso individuato non è corretto in quanto non fa riferimento alla disgregazione, ovvero: "Decoesione con caduta del materiale sotto forma di polvere o minutissimi frammenti. Talvolta viene utilizzato il termine polverizzazione". Infine questo intervento andava previsto solo in presenza di elementi singoli.</p>	CONSOLIDAMENTO SUPERFICIALE
CSD06	ADESIONE FRAMMENTI 014-Esf ESFOLIAZIONE	---	---	Essendo la voce poco significativa (è prevista solo per due settori) non è stata assegnata a nessun gruppo.	CONSOLIDAMENTO PER IMPREGNAZIONE
INT02	TASSELLATURA 021C-Man MANCANZA var. C (elementi lapidei)	<u>Gruppo/Settore 05</u>

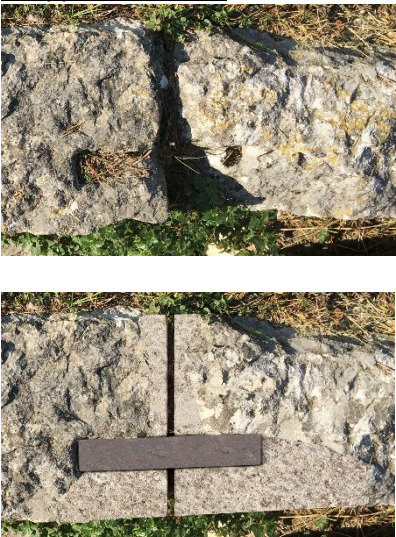
---	<p>Nella simulazione, molto efficace, viene visualizzata la sommatoria di due interventi: tassellatura e ancoraggio. Sarebbe meglio visualizzare la sola tassellatura, con la predisposizione per l'ancoraggio, senza far vedere la grappa. Inoltre la fuga tra i due elementi lapidei è troppo ampia e va in ogni caso stuccata.</p>	TASSELLATURA ELEMENTI LAPIDEI

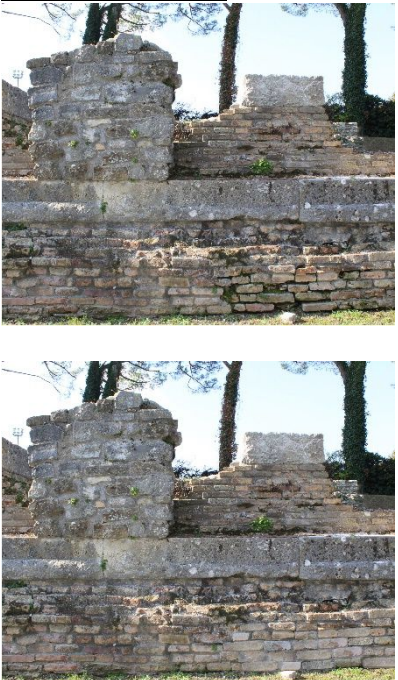
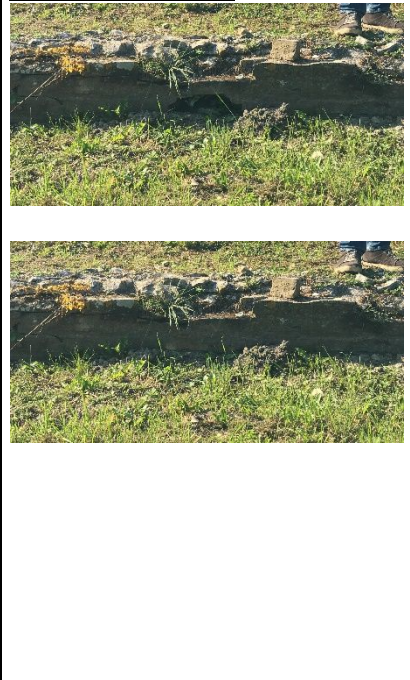
cod.	tecnica / degrado	Prima simulazione	Seconda simulazione	Note	Voce selezionata
INT03	"CUCI-SCUCI" 021D-Man MANCANZA var. D (singoli laterizi)	<u>Gruppo/Settore 06</u>

<p>La prima simulazione è corretta ed efficace, ma si perde un po' nell'immagine che dev'essere più dettagliata, ad esempio ritagliandone la sola porzione in basso a destra (che è la più significativa).</p> <p>Anche la seconda simulazione risulta corretta. In questo caso ritaglierei la parte centrale (evitando così anche le presenze indesiderate...).</p>	SINGOLE RIPRESE MURARIE A SCUCI-CUCI
INT04	INTEGRAZIONI MURATURE 021E-Man MANCANZA var. E (porzioni di muratura)	<u>Gruppo/Settore 07</u>

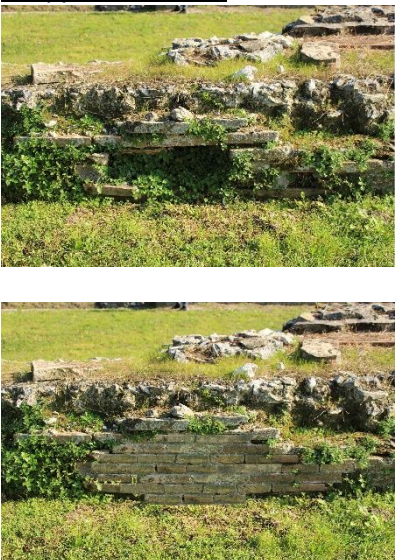
---	<p>La simulazione risulta corretta ed efficace, ma manca l'appoggio a terra delle porzioni laterali della muratura (ci sono solo i tre mattoni centrali).</p>	INTEGRAZIONI MURATURE

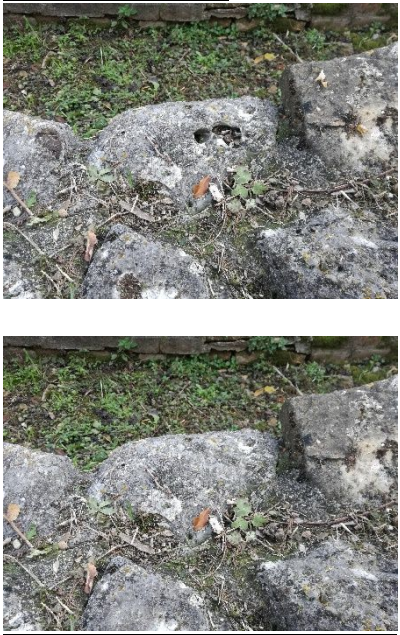
cod.	tecnica / degrado	Prima simulazione	Seconda simulazione	Note	Voce selezionata
INT07	INTEGRAZIONE ALVEOLIZZAZIONE 002-Alv ALVEOLIZZAZIONE	<p data-bbox="504 142 734 172">Gruppo/Settore 14</p>

---	Il caso è corretto, ma nella simulazione la stuccatura risulta invisibile, cosa impossibile.	STUCCATURA DI PICCOLI FORI SU ELEMENTI LAPIDEI CON MALTA DI CALCE
INT12	INTEGRAZIONI CAVITA' 021B-Man MANCANZA var. B (fori puntuali)	<p data-bbox="504 817 734 847">Gruppo/Settore 04</p>

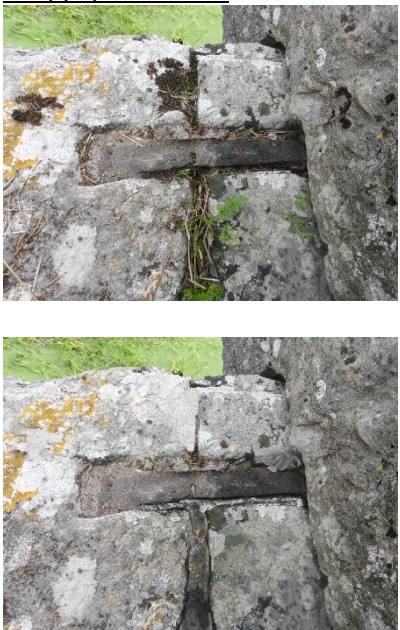
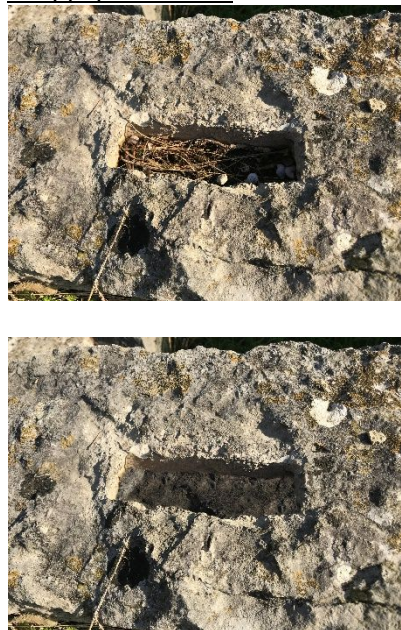
<p data-bbox="1319 817 1727 1209">La prima simulazione, pur interessante, si riferisce a un caso non corretto. Infatti la situazione da analizzare è quella relativa a “fori dovuti alla perdita di elementi costruttivi significativi per la lettura del manufatto, quali i perni di connessione tra i corsi murari lapidei”, mentre nel caso analizzato la grappa è presente.</p> <p data-bbox="1319 1251 1727 1390">La seconda simulazione è corretta, anche se la trasparenza della resina è eccessiva (sembra che non ci sia).</p>	STUCCATURA DI PICCOLI FORI SU ELEMENTI LAPIDEI CON RESINE EPOSSIDICHE

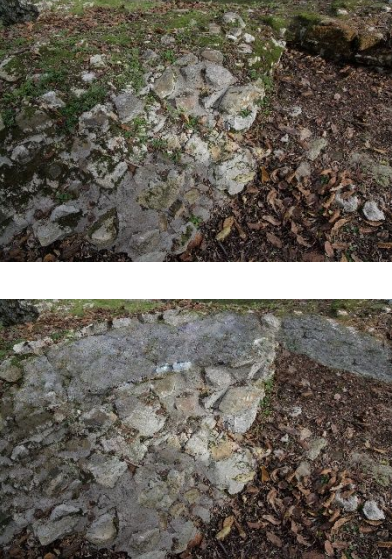
cod.	tecnica / degrado	Prima simulazione	Seconda simulazione	Note	Voce selezionata
PTZ11	PROTEZIONE CRESTE 008-DegDiff DEGRADAZIONE DIFFERENZIALE (copertine e giunzioni)	<u>Gruppo/Settore 09</u> MANCANTE	<u>Gruppo/Settore 15</u>

Caso e simulazione appaiono sostanzialmente corretti, anche se l'intervento è eccessivo. Infatti nella porzione superiore dell'immagine non si leggono più gli elementi costitutivi della muratura.	PROTEZIONE CRESTE MURARIE
