INDICAZIONI PER L'ESERCITAZIONE PROGETTUALE

SAGGIO DI CONSERVAZIONE DI UN PROSPETTO

mappature in scala 1:50, schede descrittive

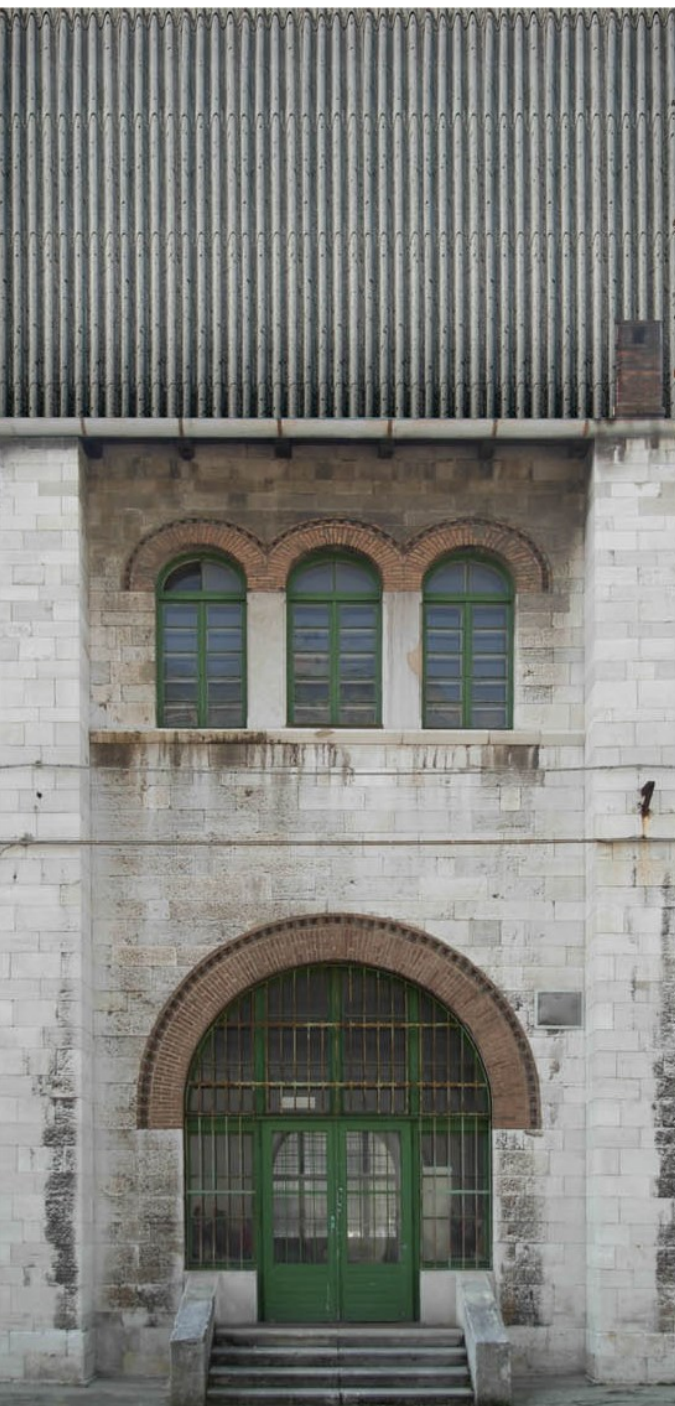
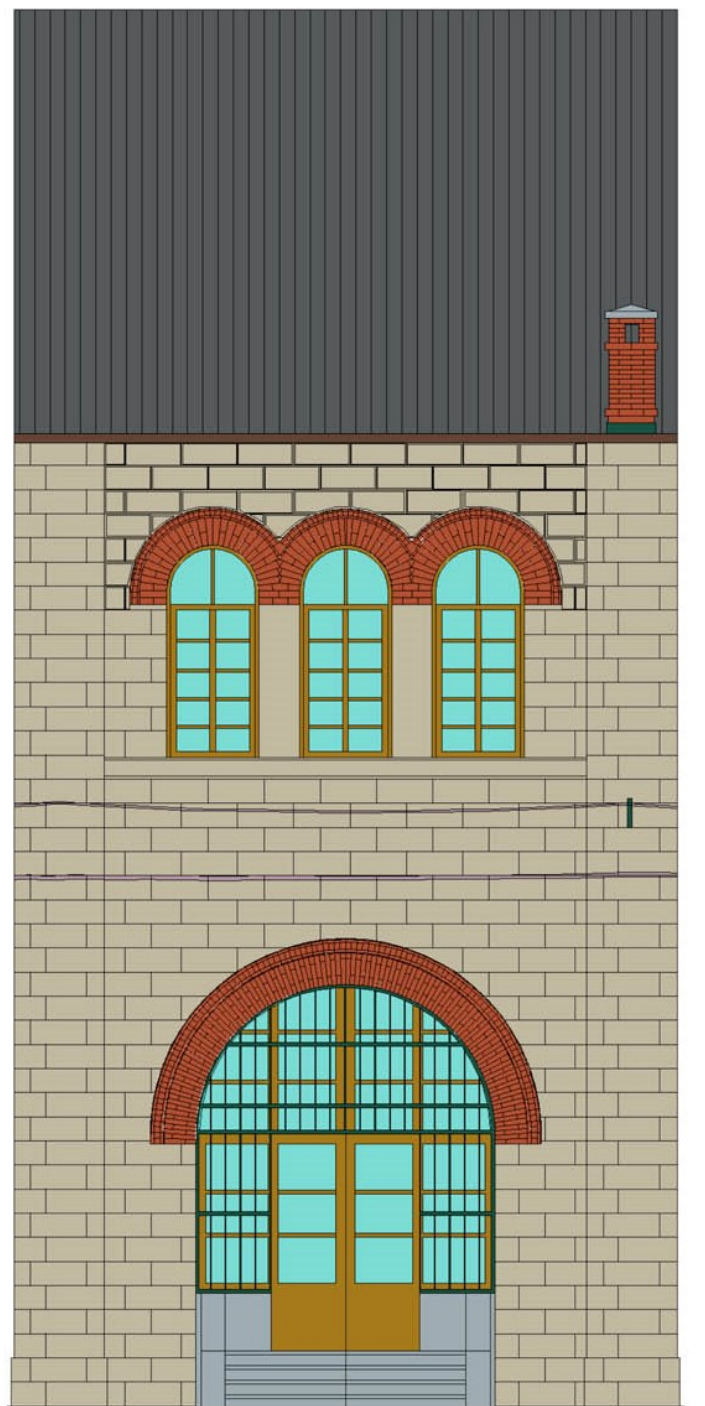
3.1 analisi fisico-materica:

localizzazione e descrizione materiali costitutivi

MATERIALI	
lapidei

pietra arenaria
 	calcare bianco
artificiali	
 	calcestruzzo armato
 	latero-cemento
 	cemento-amianto
 	plexiglass

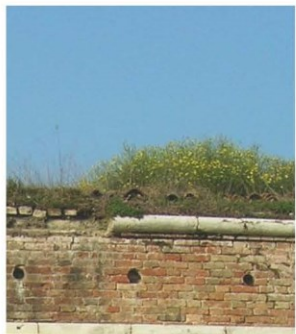
**PRESENZA DI
MACROVEGETAZIONE INFESTANTE**

Degrado:

Presenza di muschi e piante sulla copertura dell'edificio

Prima dell'estirpazione, la vegetazione verrà trattata con prodotti chimici ad irrorazione fogliare, e con iniezione di agente biocida (ossido di etilene) nell'apparato radicale.
Al variare della colorazione della vegetazione si potrà procedere all'estirpazione manuale (dopo circa 20-30 giorni).
Al termine delle operazioni verrà eseguita un'accurata pulitura dell'intera superficie.

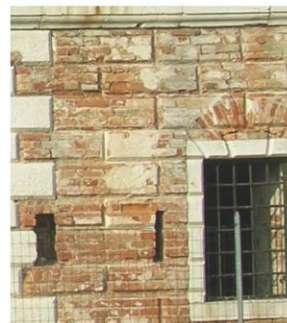
STESURA DELL'INTONACO

Intervento:

Esecuzione di intonaco su murature verticali, di spessore costante intorno ad 1 cm, realizzato con malta di calce aerea e sabbia di campo.
Realizzazione di un primo strato di aderenza, applicato a cazzuola seguendo l'andamento della muratura preventivamente bagnata fino a rifiuto, e successivamente di un secondo strato di finitura dato a fresco sul primo, lavorato a cazzuolino fino ad ottenere una superficie perfettamente levigata.

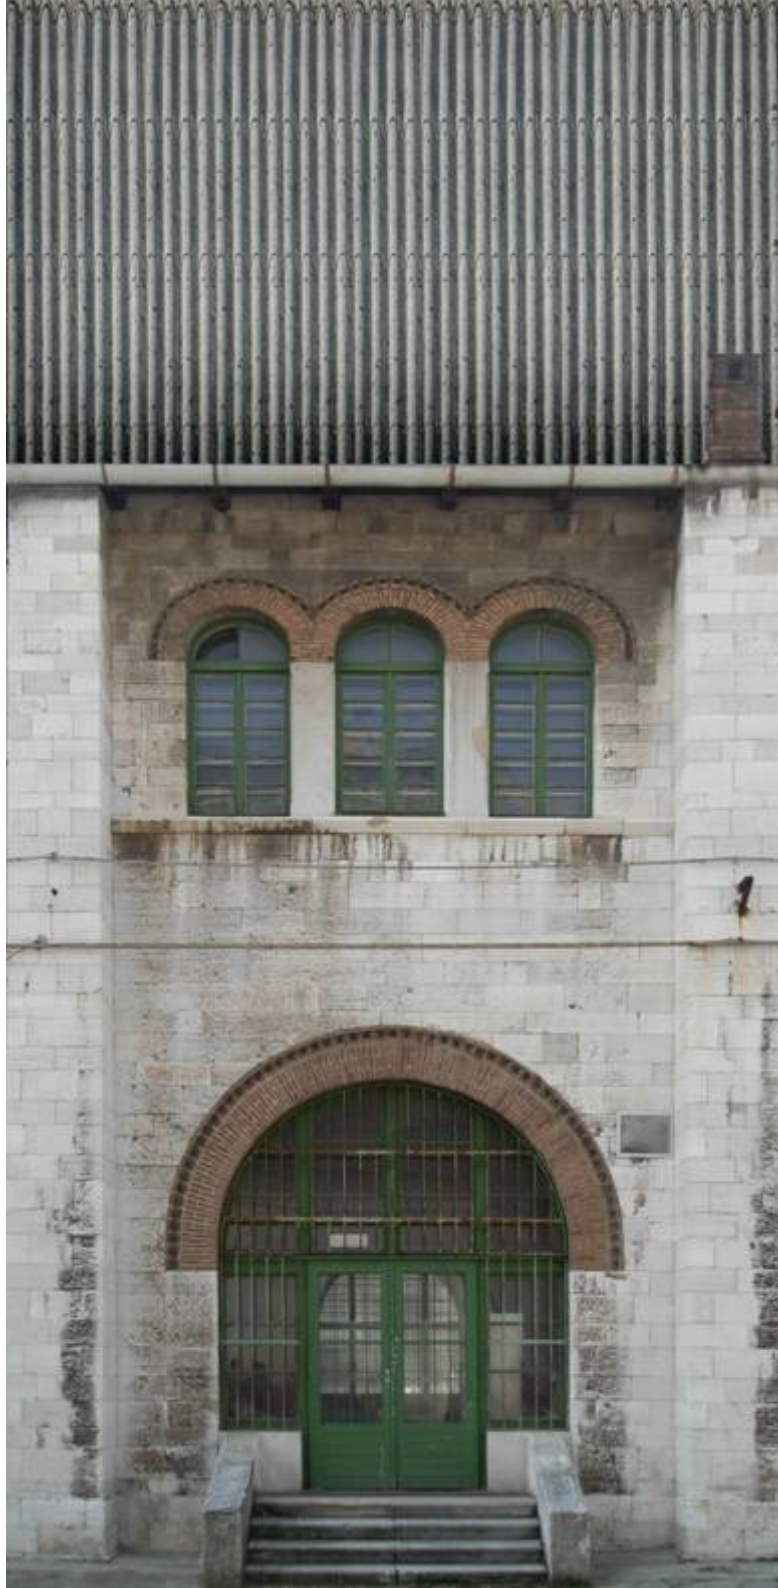
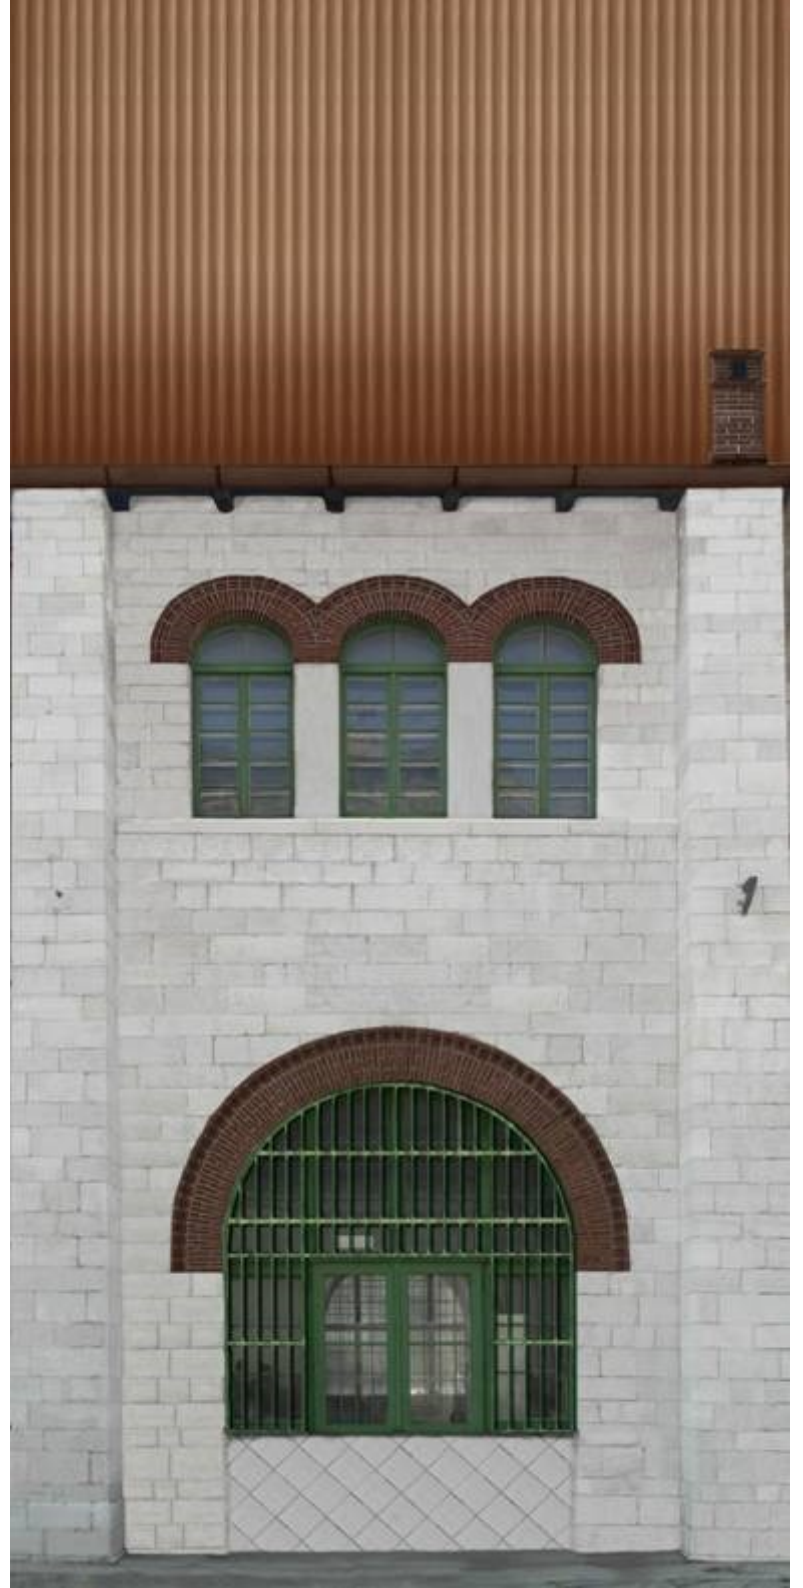
3.4 simulazione esito dell'intervento:

grafico di sintesi di **tutti** gli interventi previsti
(di conservazione e di trasformazione)

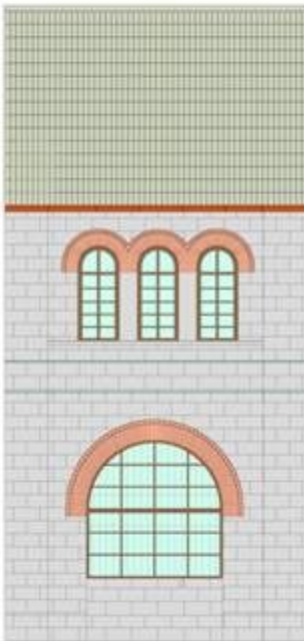
prospetto dopo gli interventi

materiali	colore
calcestruzzo	bianco
leghe curve in laterizio	grigio
mattoni in laterizio	rossiccio
ferro	rosso
lamiere zincate	grigio
vetri	verde
