IL RILIEVO

Murature

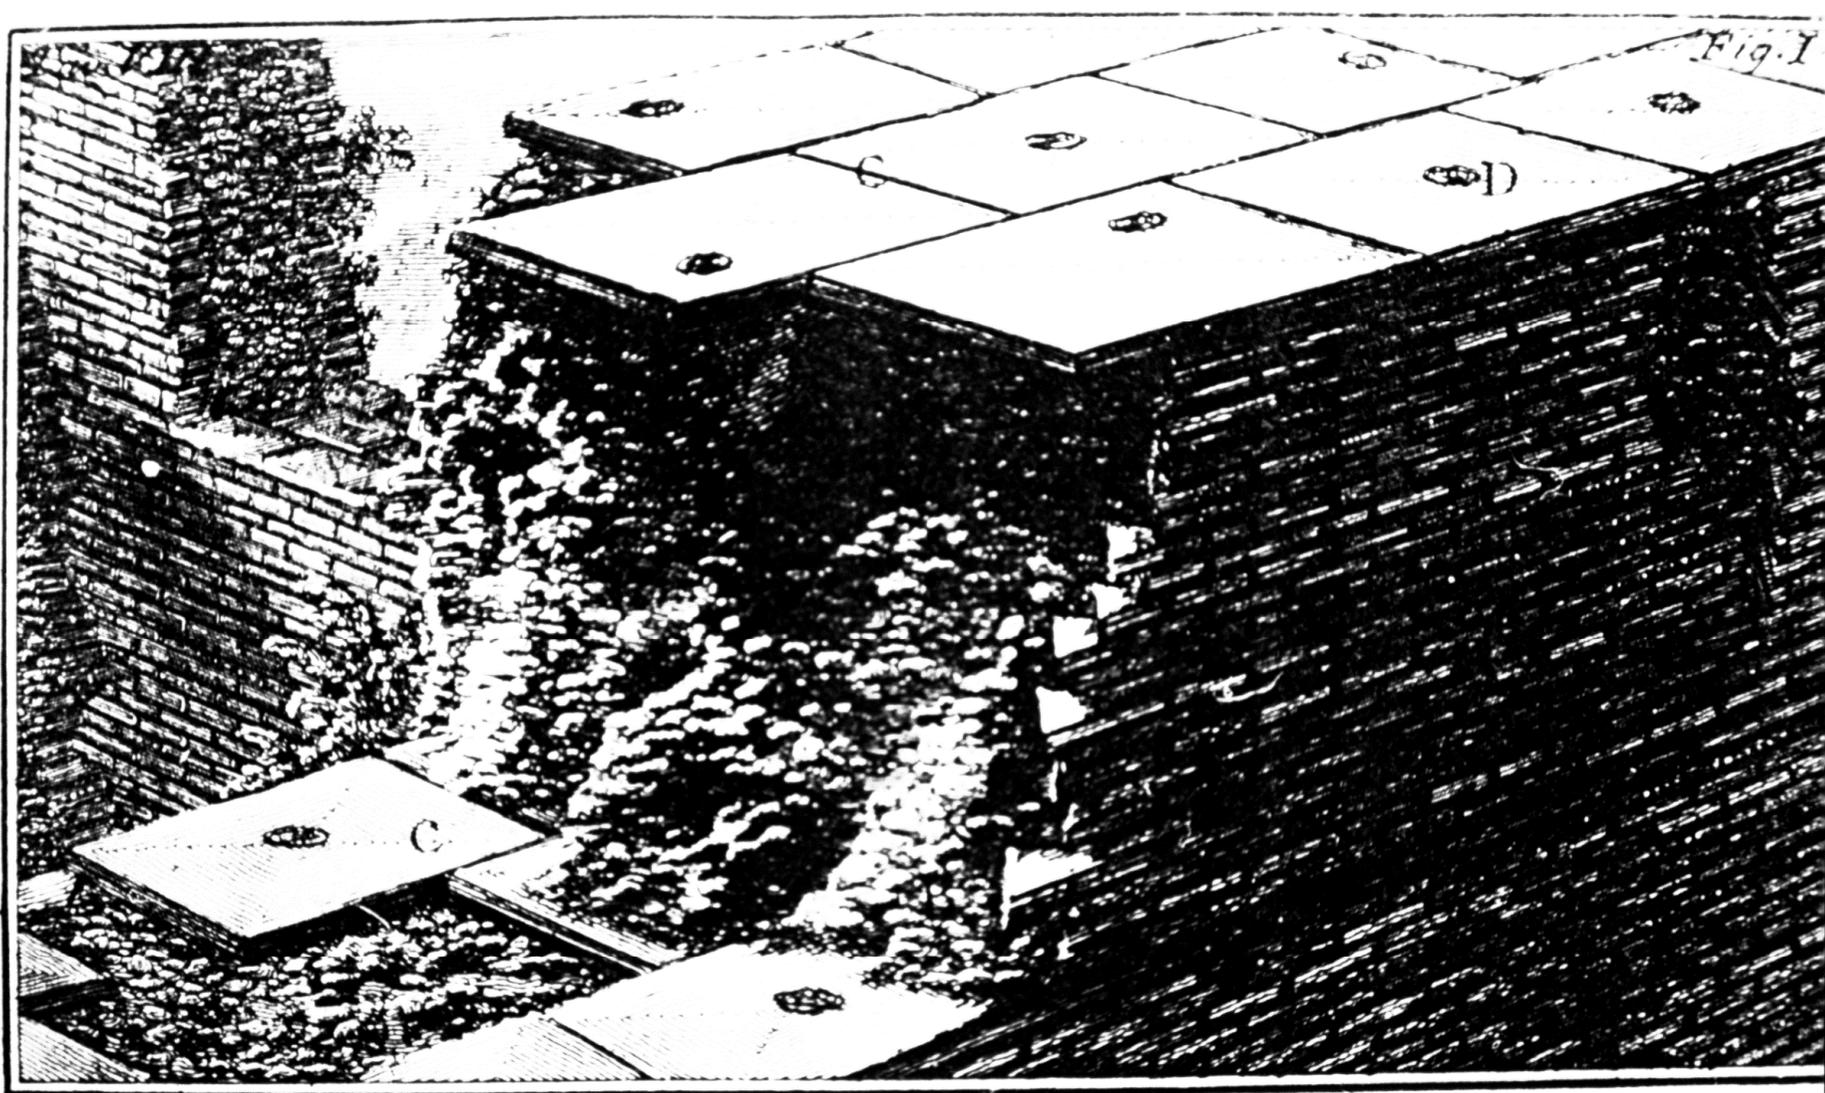
*A. Tavolozza triangolare marcata delle mura d' Aureliano. B. Opera incerta di op-
 ni sorta di scaglie. C. Tegoloni quali legano i corsi della tavolozza, ed opera incer-
 ta. D. Merco del Mastro della fornace. Nanni Architetto di...*

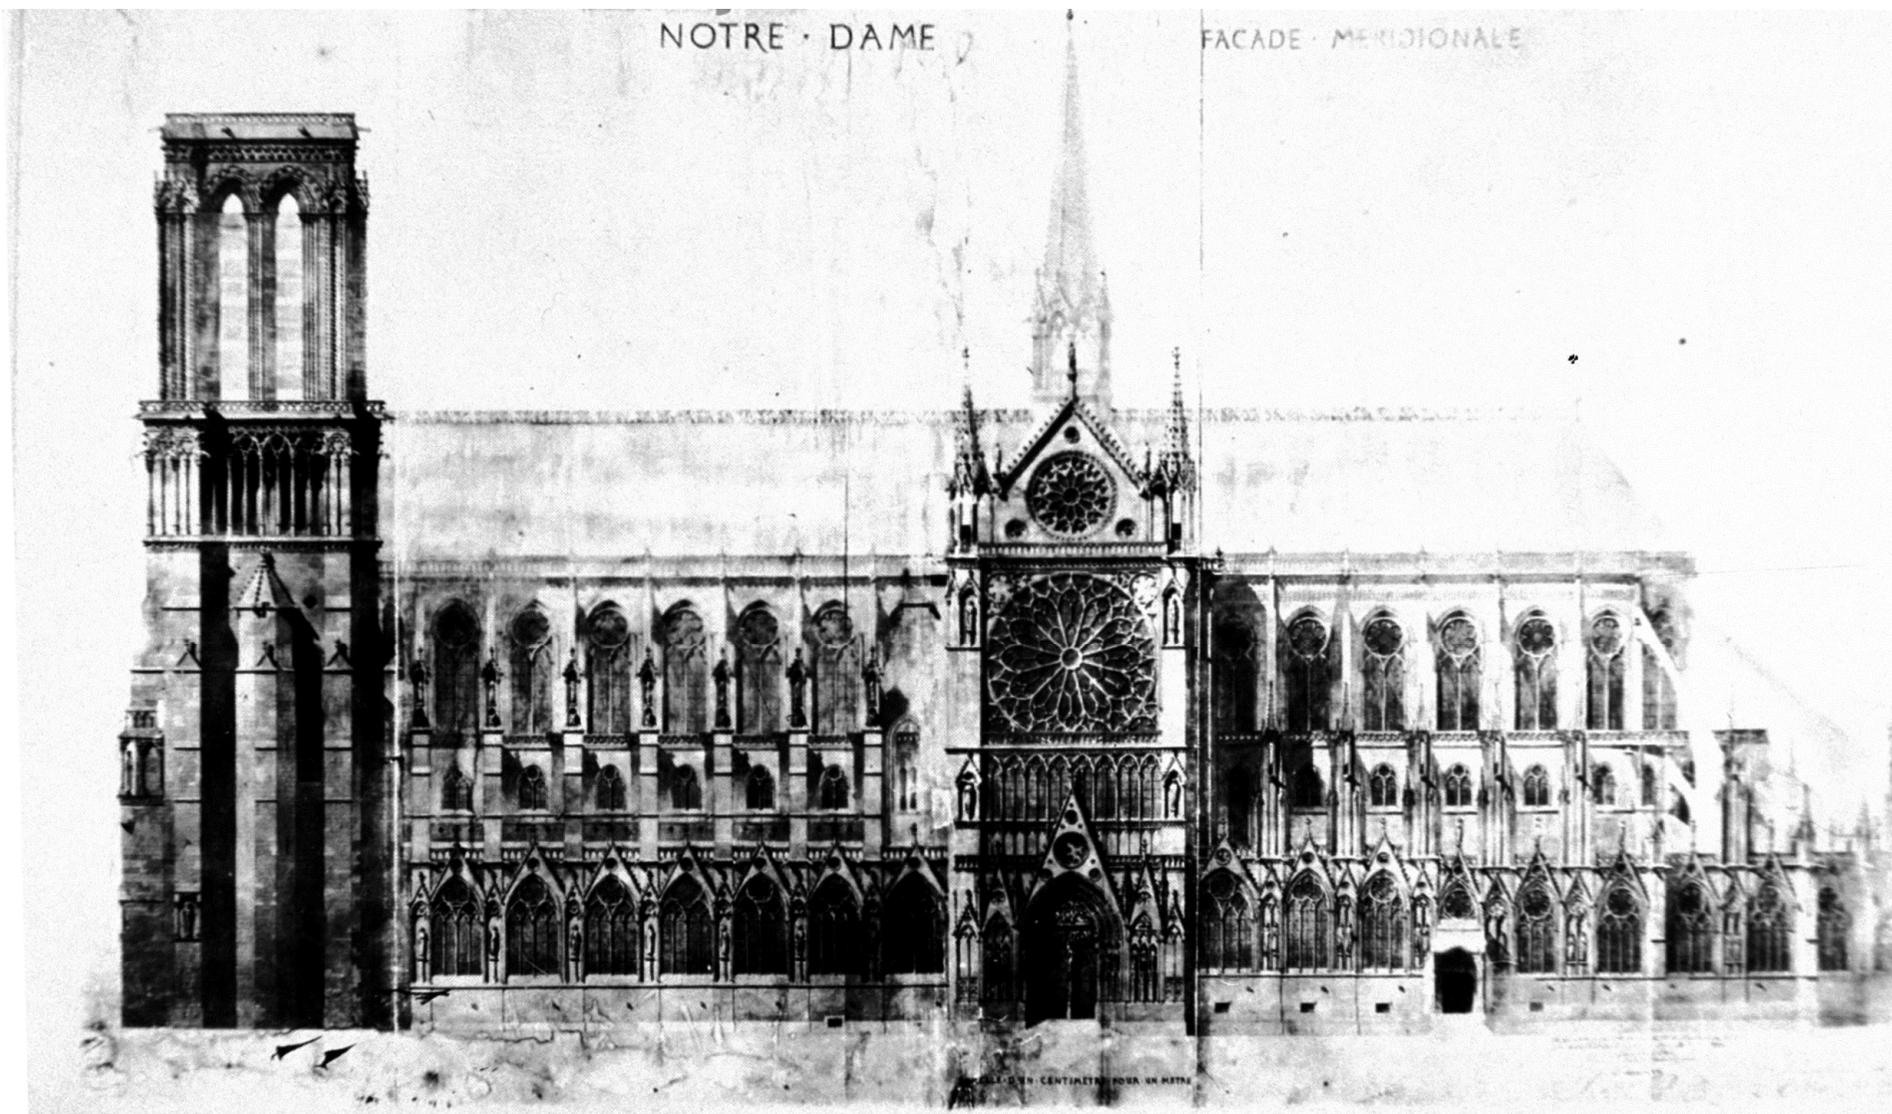
pl. 29 Notre-Dame de Paris, façade méridionale, plume et aquarelle par Lassus et Viollet le Duc, 28 janvier 1843 (C.R.M.H.)

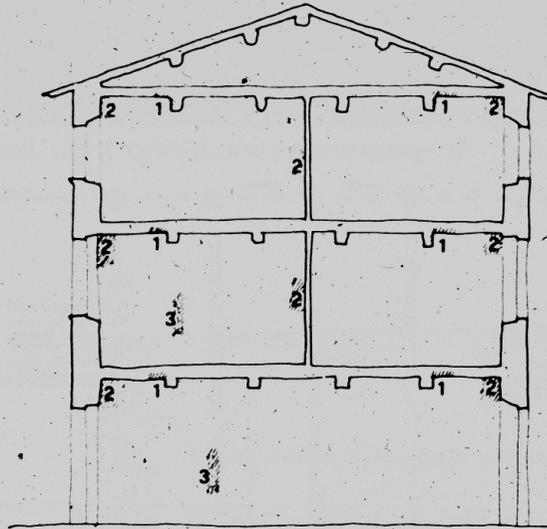
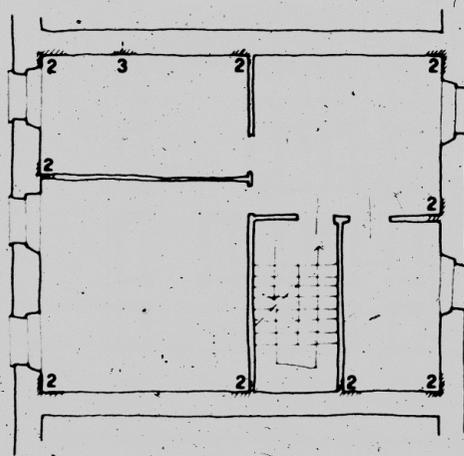
Localizzazione dei saggi puntiformi da effettuare per il rilievo critico di prima approssimazione (minima entità dei sondaggi)

1 Ispezione dei soffitti lignei controsoffittati rimuovendo la controsoffittatura in corrispondenza delle teste d'appoggio della grossa orditura (per la contemporanea verifica di consistenza di queste)

2 Sondaggi in corrispondenza di nodi, riseghe e connessioni murarie per verificarne la datazione relativa e la solidarietà strutturale, e per accertare l'esistenza di paramenti decorativi nascosti.

3 Sondaggi in corrispondenza di lesioni ad andamento rettilineo o regolare.

Nota: I sondaggi 1 e 2 sono da effettuare con precedenza sul fronte principale

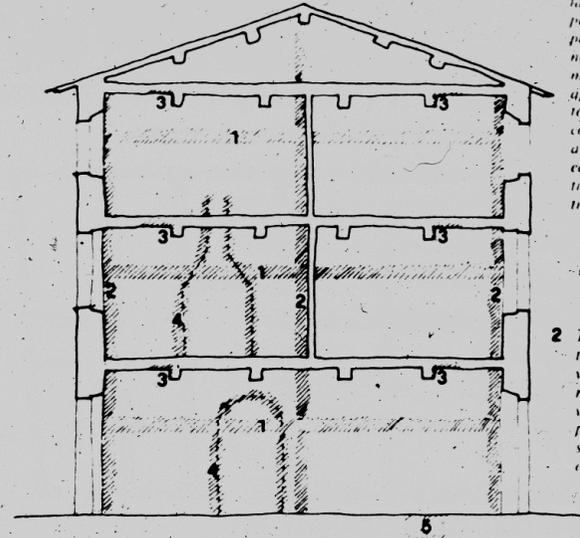
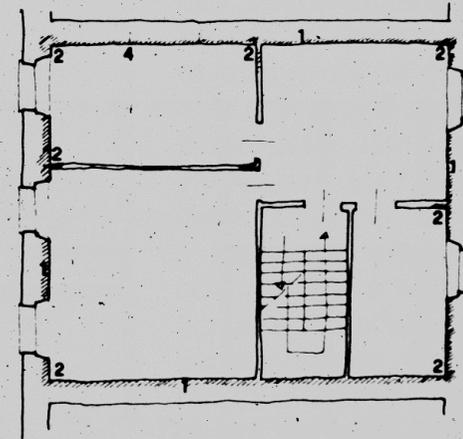
Localizzazione dei saggi a traccia da effettuare per il completamento del rilievo critico

1 Traccia orizzontale a quota 1°-190 dal pavimento per l'individuazione di aperture murale (porte e finestre), camini e canne fumarie, tracce di pareti in appoggio e scale eliminate, riseghe dovute a fasi costruttive, decorazioni ad andamento verticale, ed in genere delle discontinuità ad andamento verticale.

2 Traccia verticale da effettuare nei nodi murari per verificare gli ammassamenti e per intercettare eventuali livelli di piano preesistenti, fasce affrescate, ecc. ad andamento orizzontale.

3 Ispezione dei soffitti lignei controsoffittati (nel caso di controsoffittature sagomate o dipinte effettuare l'ispezione dal soprastante pavimento)

4 prosecuzione del sondaggio in base alle discontinuità e tracce incontrate.

5 Saggi in fondazione per la verifica della consistenza fondale, nonché per accertare l'esistenza di pavimentazioni preesistenti e livelli archeologici.

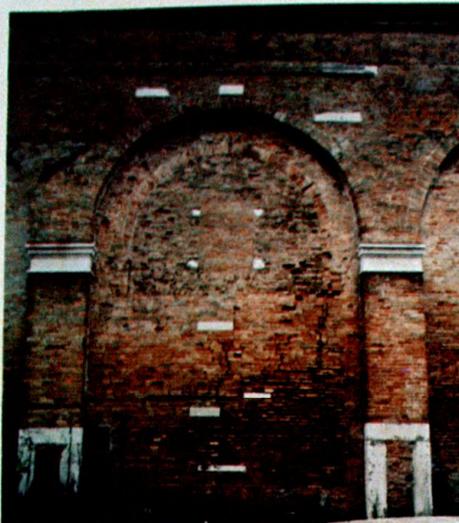
138

TABELLA DELLE PREVALENZE

Tratto di struttura muraria del prospetto N dello Squero de "il Bucintoro" appartenente alla muratura di tamponamento della seconda arcata, a partire dalla facciata monumentale, costruito presumibilmente nel XVI sec. Il tratto esaminato va dalla linea di terra, all'altezza di cm. 65; non è stato ritenuto interessante analizzare il paramento murario sovrastante, perché ritenuto di recente sostituzione.

La tessitura muraria, in esame, si presenta omogenea sia per quanto riguarda la dimensione dei mattoni, come risulta dalla tabella delle prevalenze dimensionali, sia per la loro cromaticità.

Le caratteristiche qualitative e i componenti di impasto dell'argilla, dimostrano che il materiale è omogeneo, pur evidenziando le difformità proprie della lavorazione manuale originaria. I mattoni presentano un limitato grado superficiale, non si constata gobbosità alcuna nei singoli elementi, che, nel loro insieme dimostrano di aver mantenuto nel tempo una buona aderenza alla malta di allettamento.

La tabella delle prevalenze dimensionali della campionatura rilevata, qui presente come indicazione di modello di rilevamento, evidenzia come si possa attribuire alla struttura muraria, la presenza di mattoni a dimensione costante, e per caratteristiche qualitative, riferibile ad un periodo di produzione contemporaneo a quello dell'edificio originario.
