Intervento di manutenzione dell'edificio
ubicato sulla p.c. 1956 del C.C. di Gorizia, cd.
"PUNTO RISTORO" - Parco Basaglia di Gorizia
CIG: YB02F8F9B6 + YBD2F9CE0E
CUP: E87H21010320002

PROGETTO DEF/ESECUTIVO

T5
RAFFRONTO STATO DI FATTO / PROGETTO
PROSPETTI INTERNI

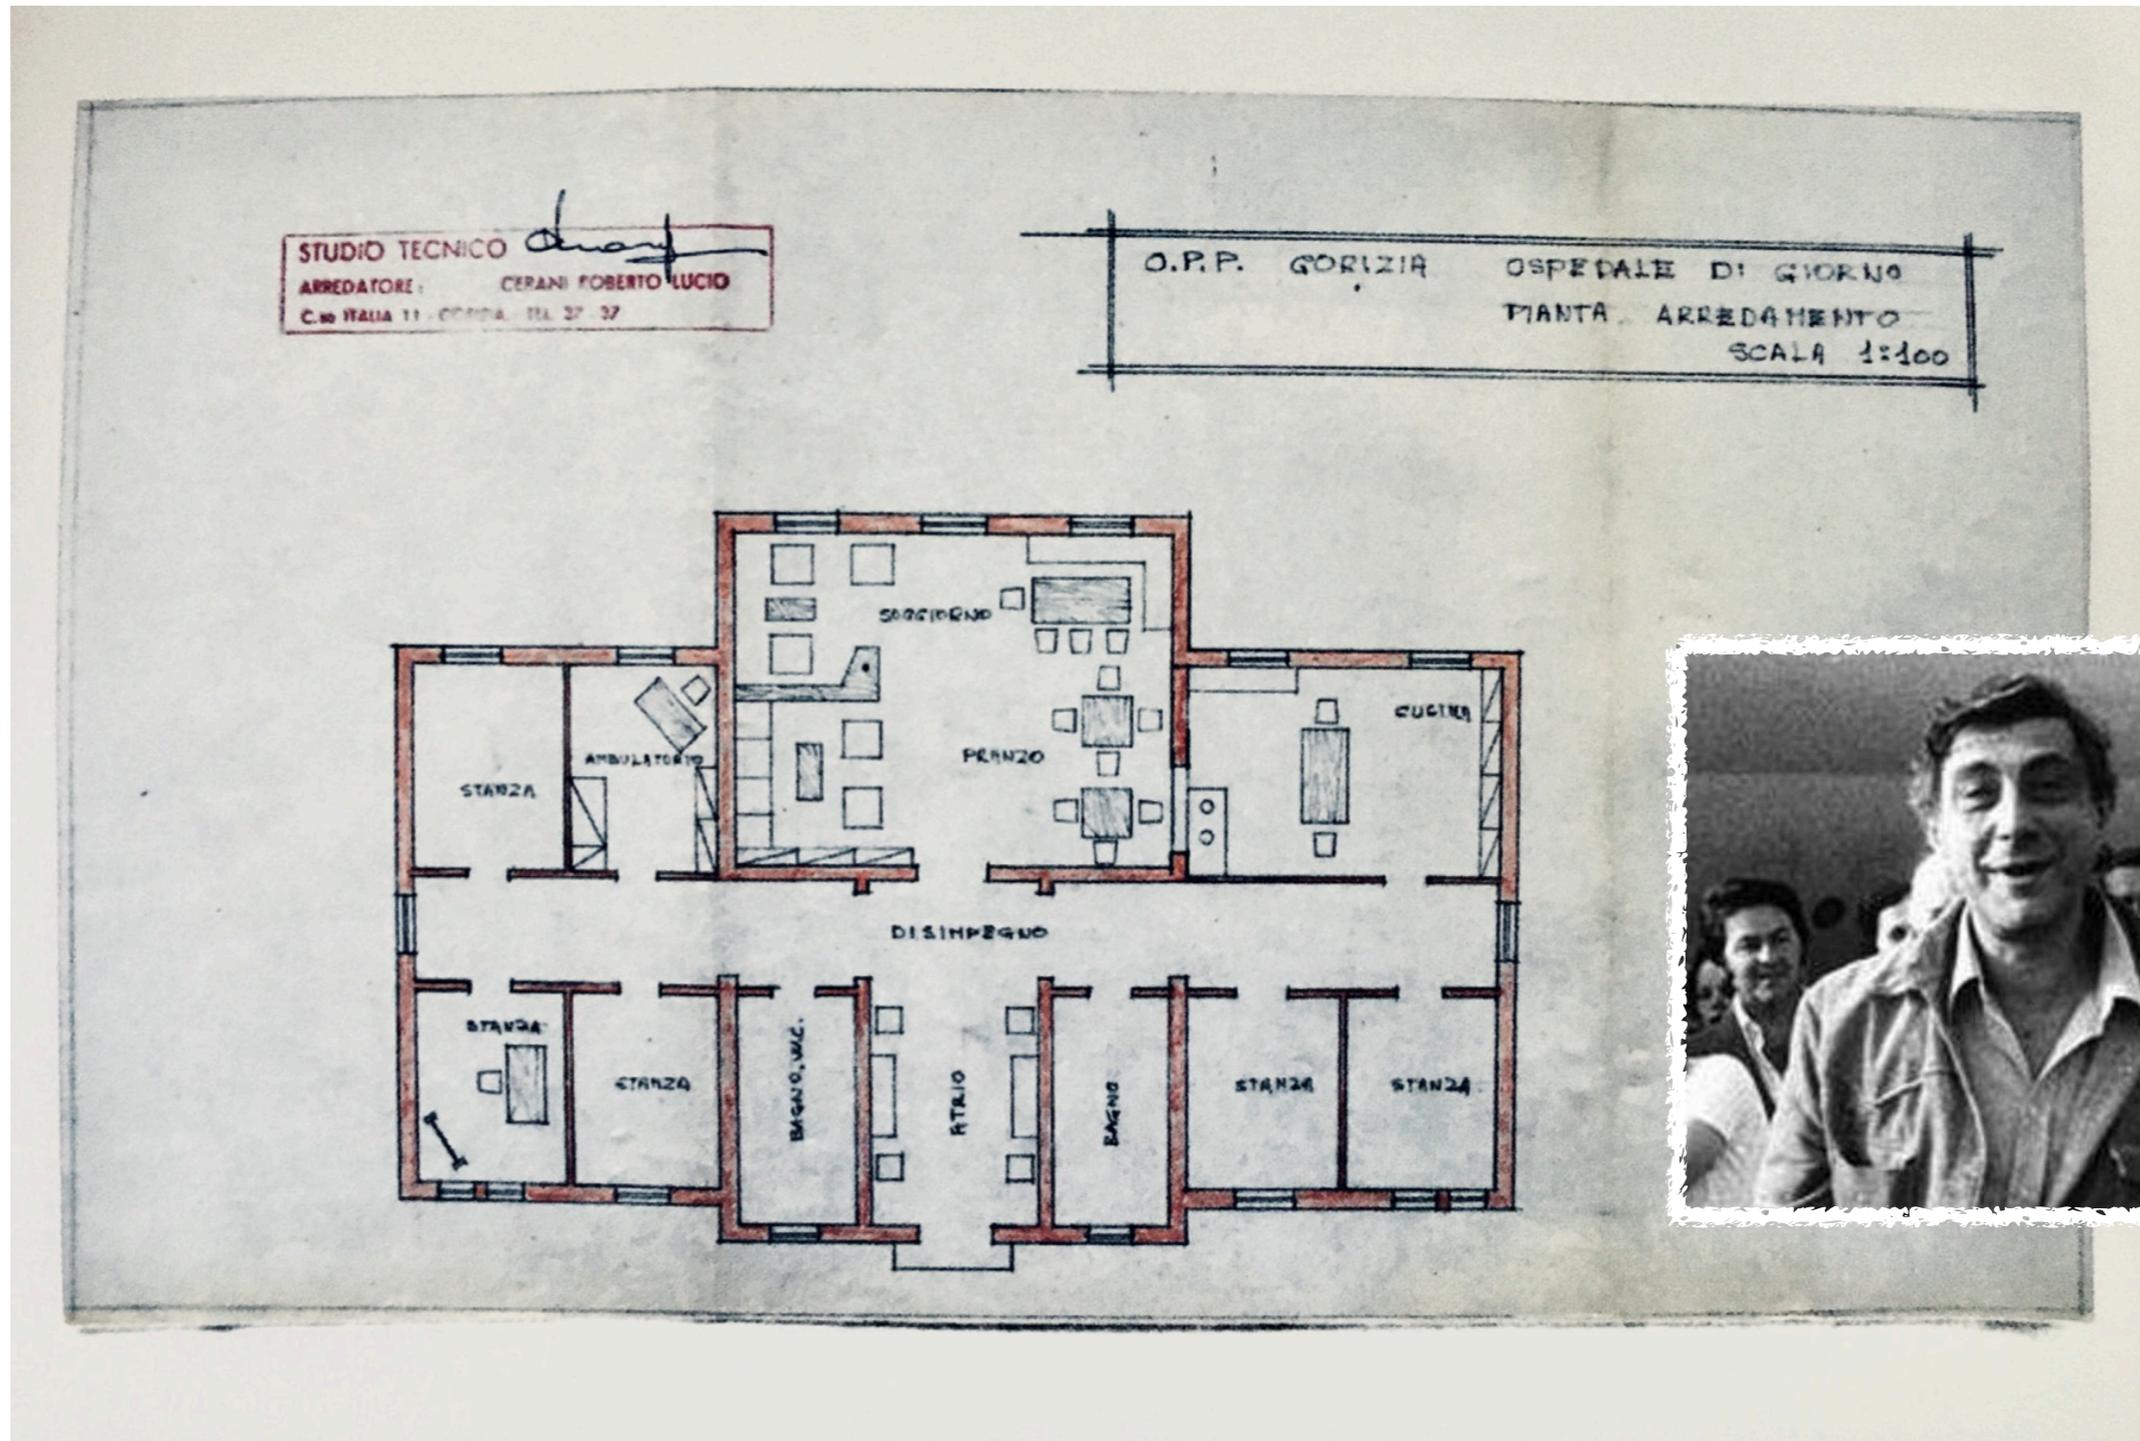
Progetto di trasformazione del padiglione infettivi in ospedale di giorno.
Piante arredamento firmato da Lucio Cerani, 1964.
Archivio Regione Friuli Venezia Giulia, fascicoli 1955-1990

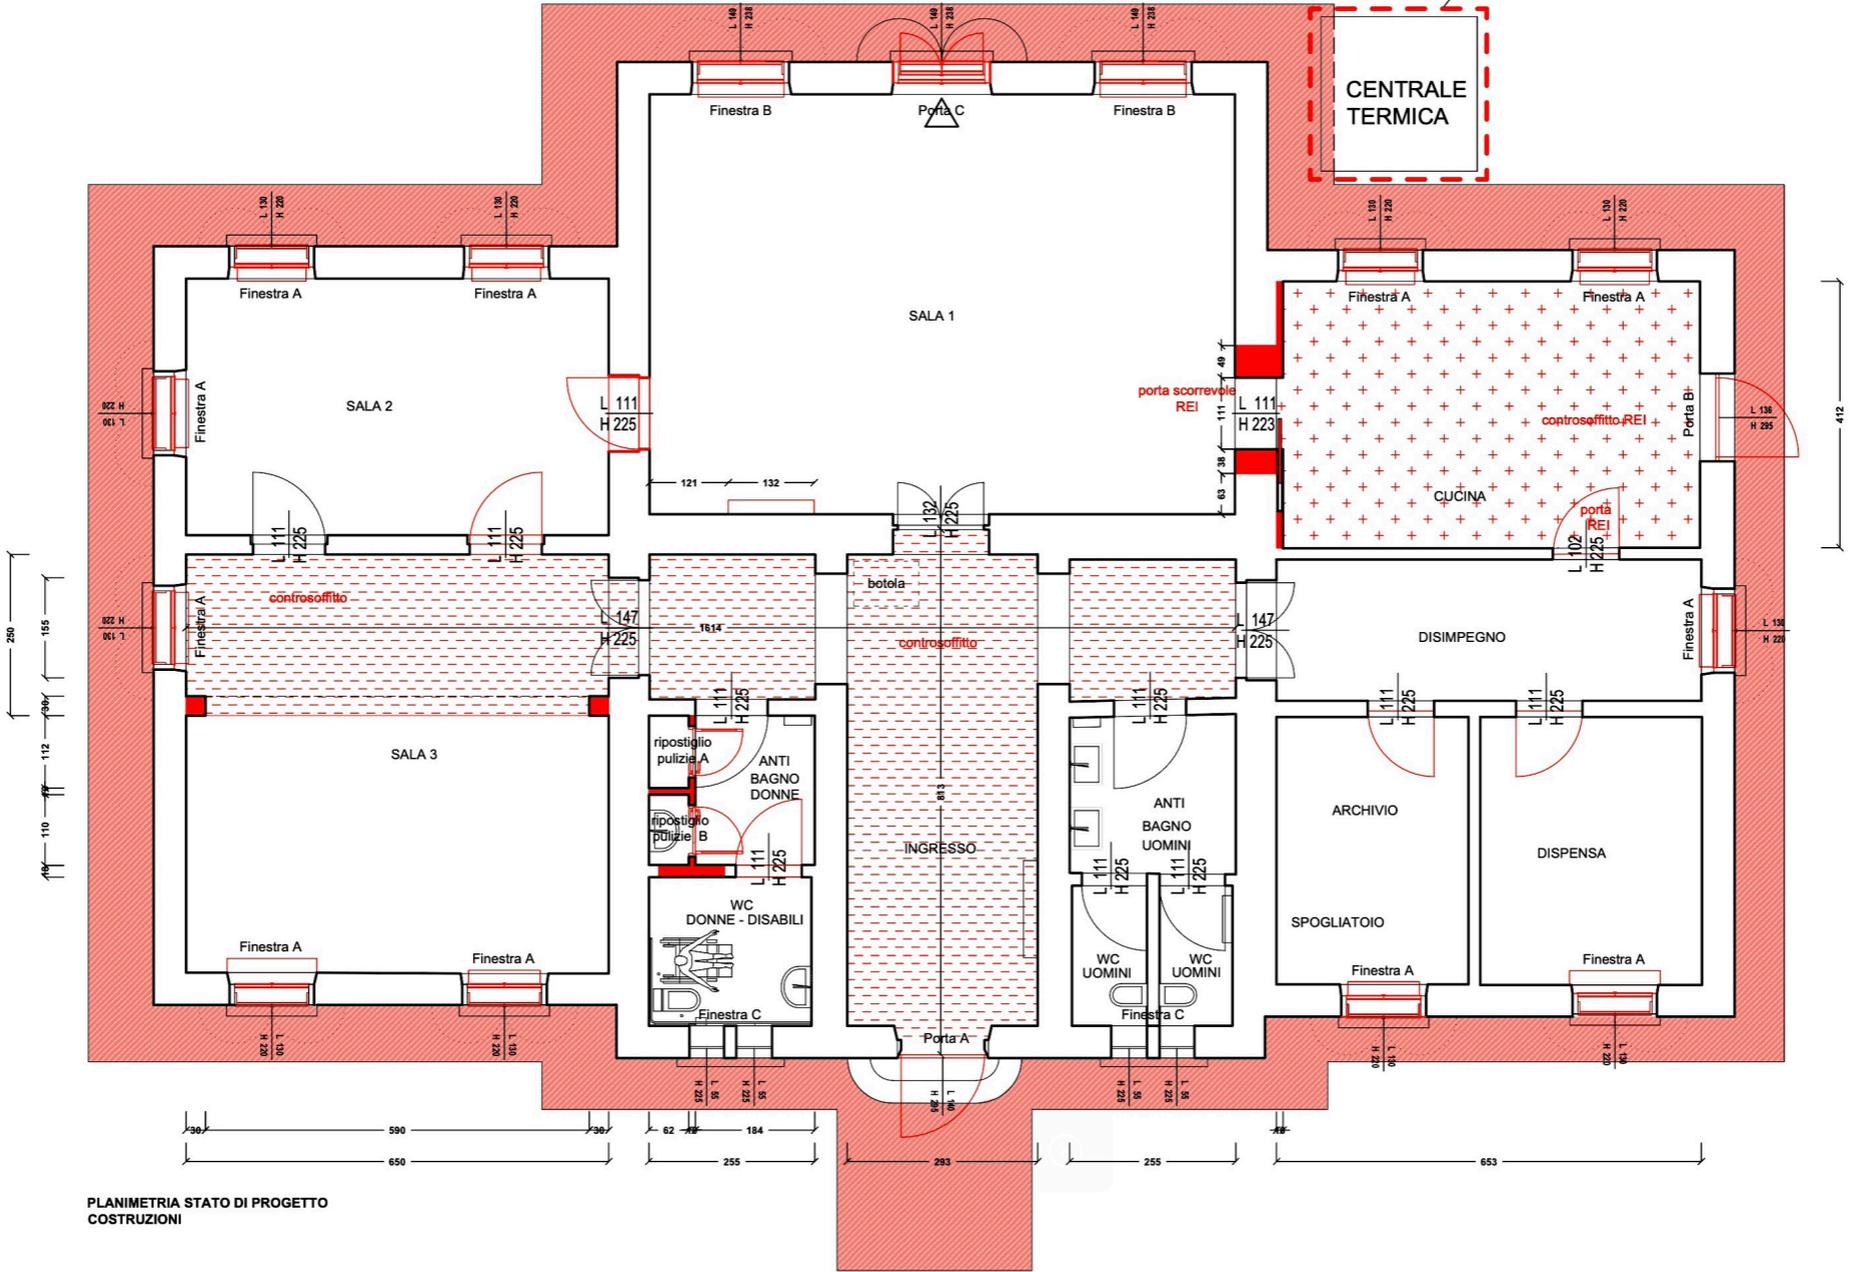
PLANIMETRIA STATO DI PROGETTO COSTRUZIONI

struttura metallica in lamiera stirata e traforata a rivestimento della centrale termica esistente

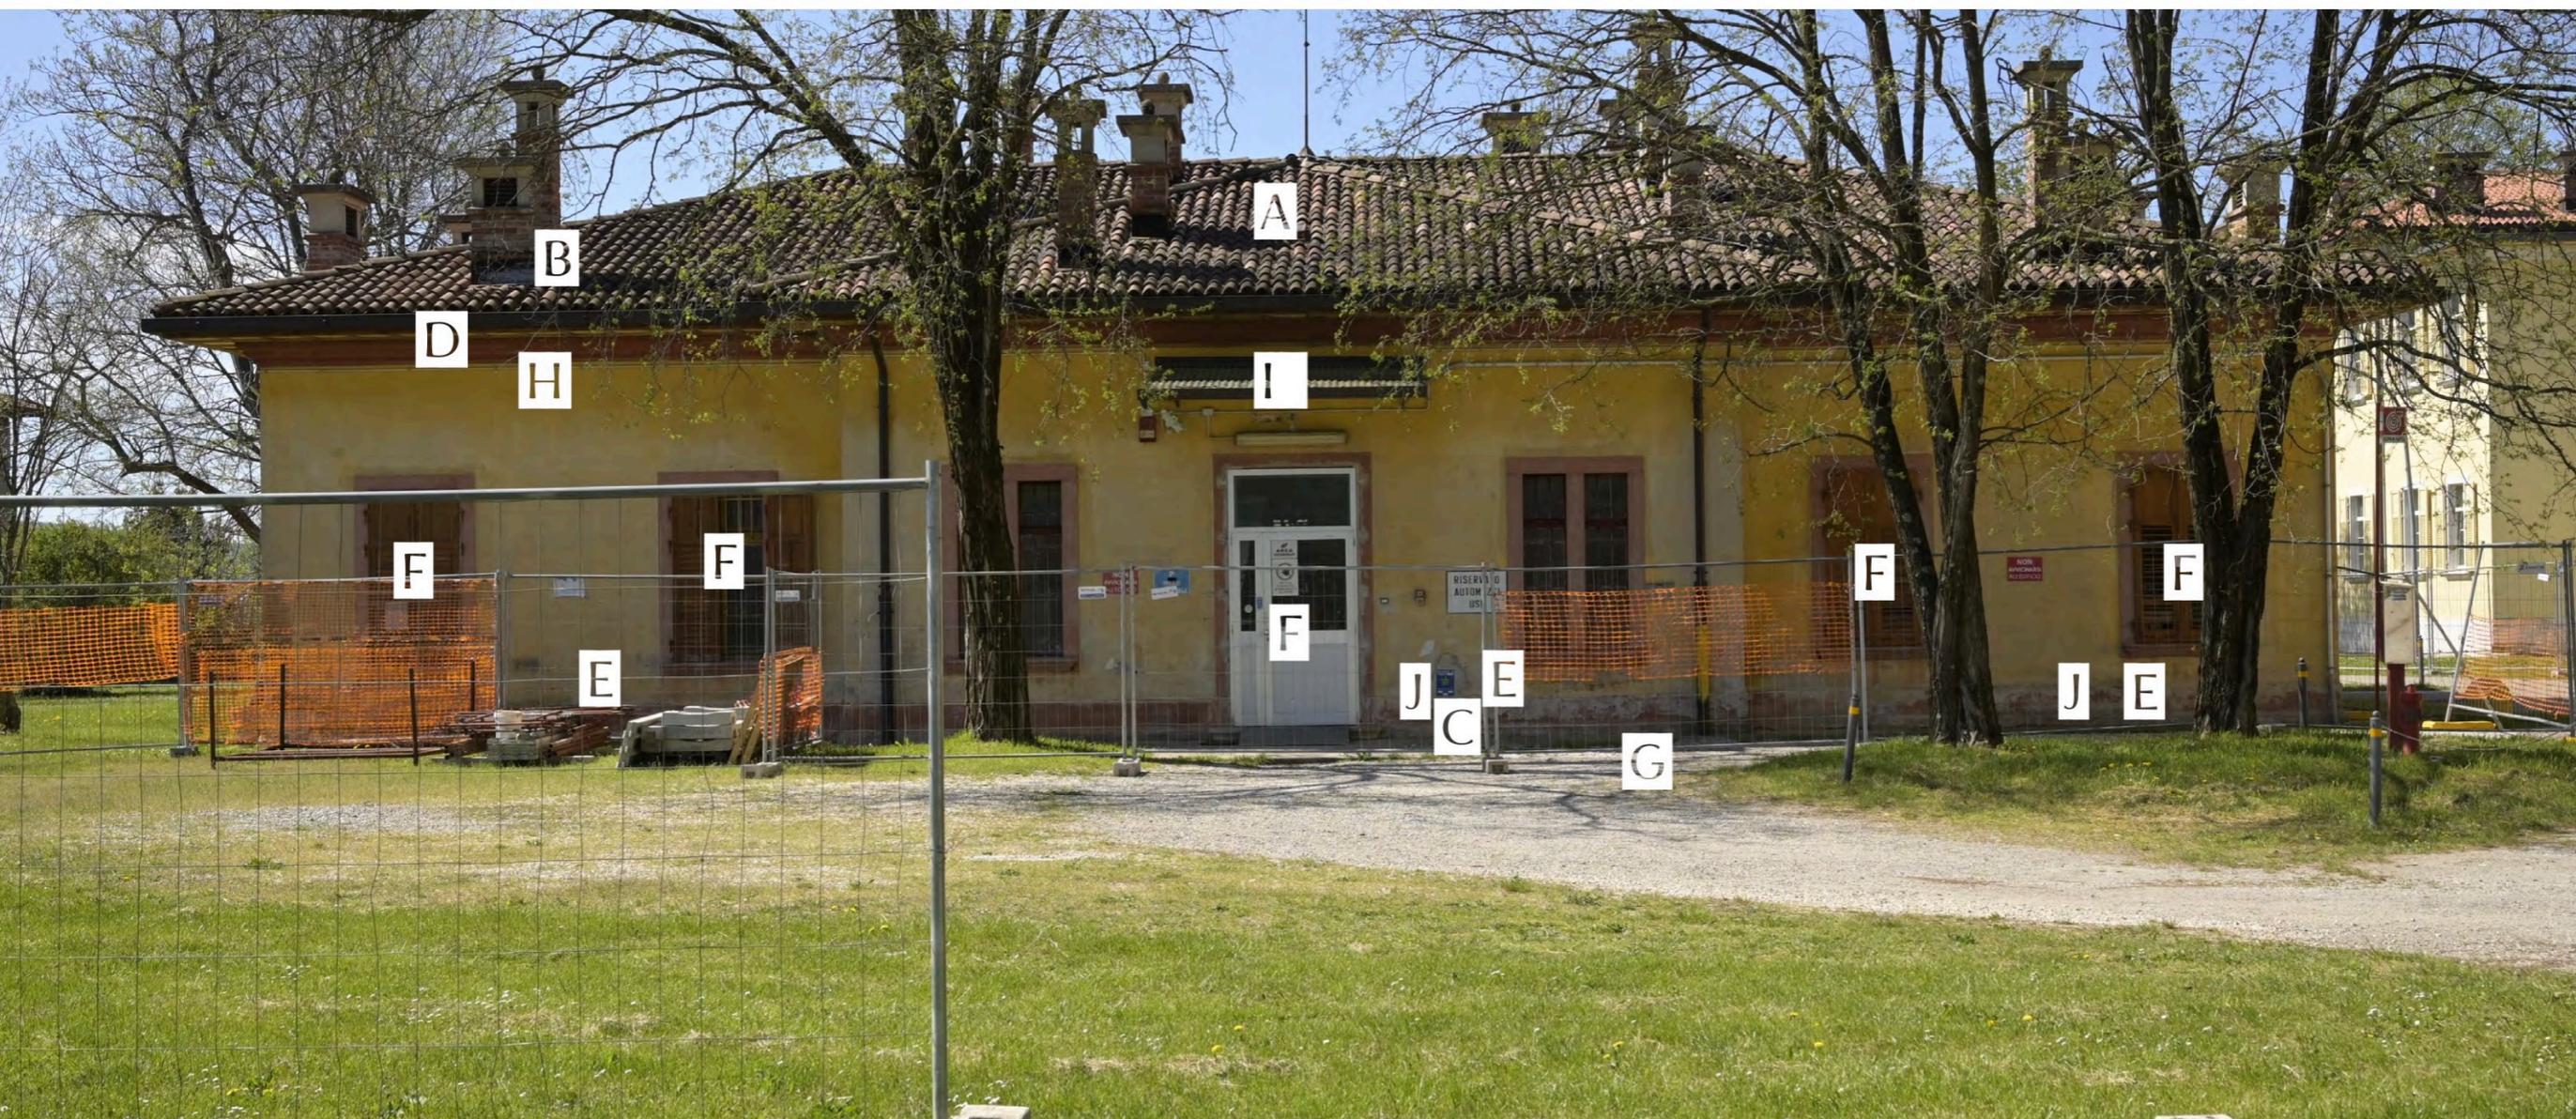
A ripasso copertura in coppi, sostituzione elementi danneggiati con elementi analoghi

B verifica ed eventuale ripristino lattronerie

C ripristino mancanze cornice di basamento e tinteggiatura colori originali

D restauro elementi lignei cassettonato sottolinda sostituzione elementi in eternit con analoghi in fibrocemento

E ripristino mancanze intonaco murario e tinteggiatura con colori originali

F sostituzione serramenti esterni

G rifacimento marciapiede i massetto cementizio armato

H ripristino mancanze cornice di coronamento e tinteggiatura colori originali

I rimozione impianti desueti e strutture incongrue

J superfici lesionate e mancanze di materiale

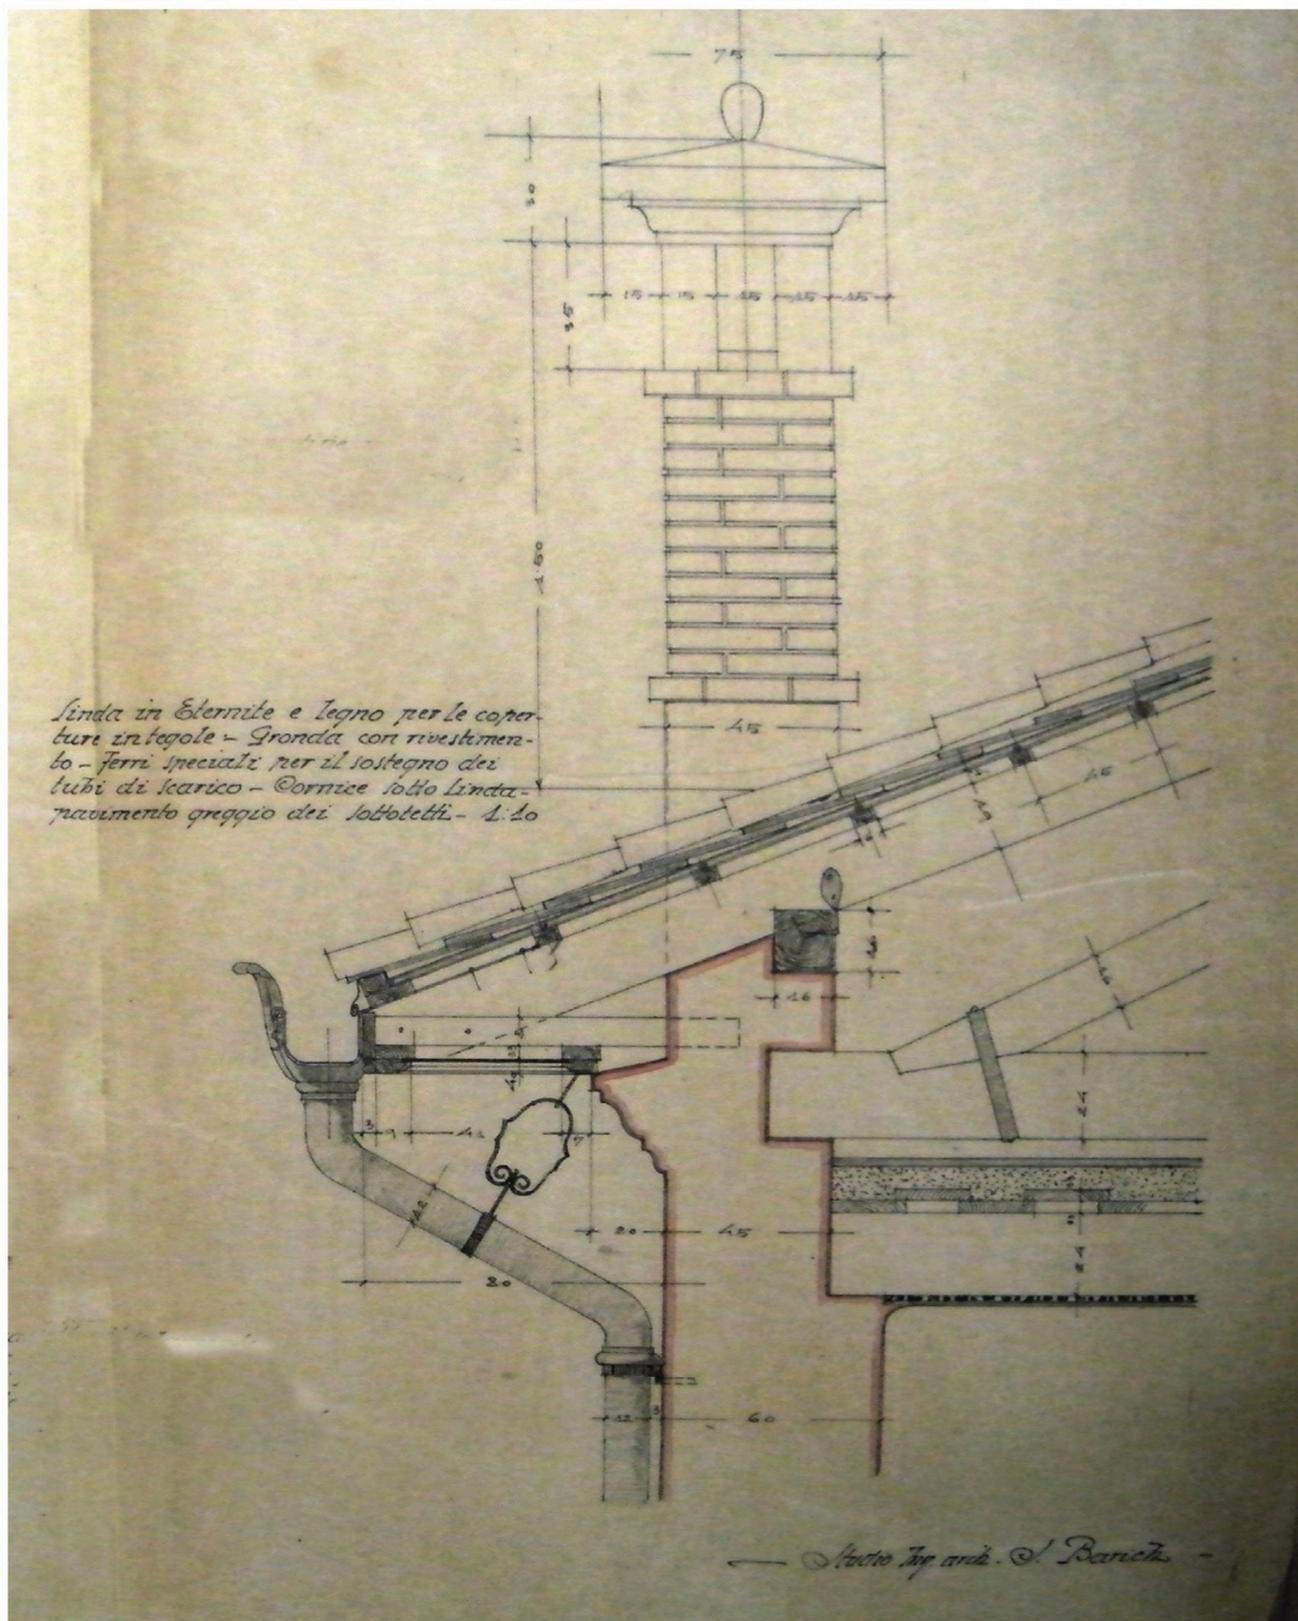
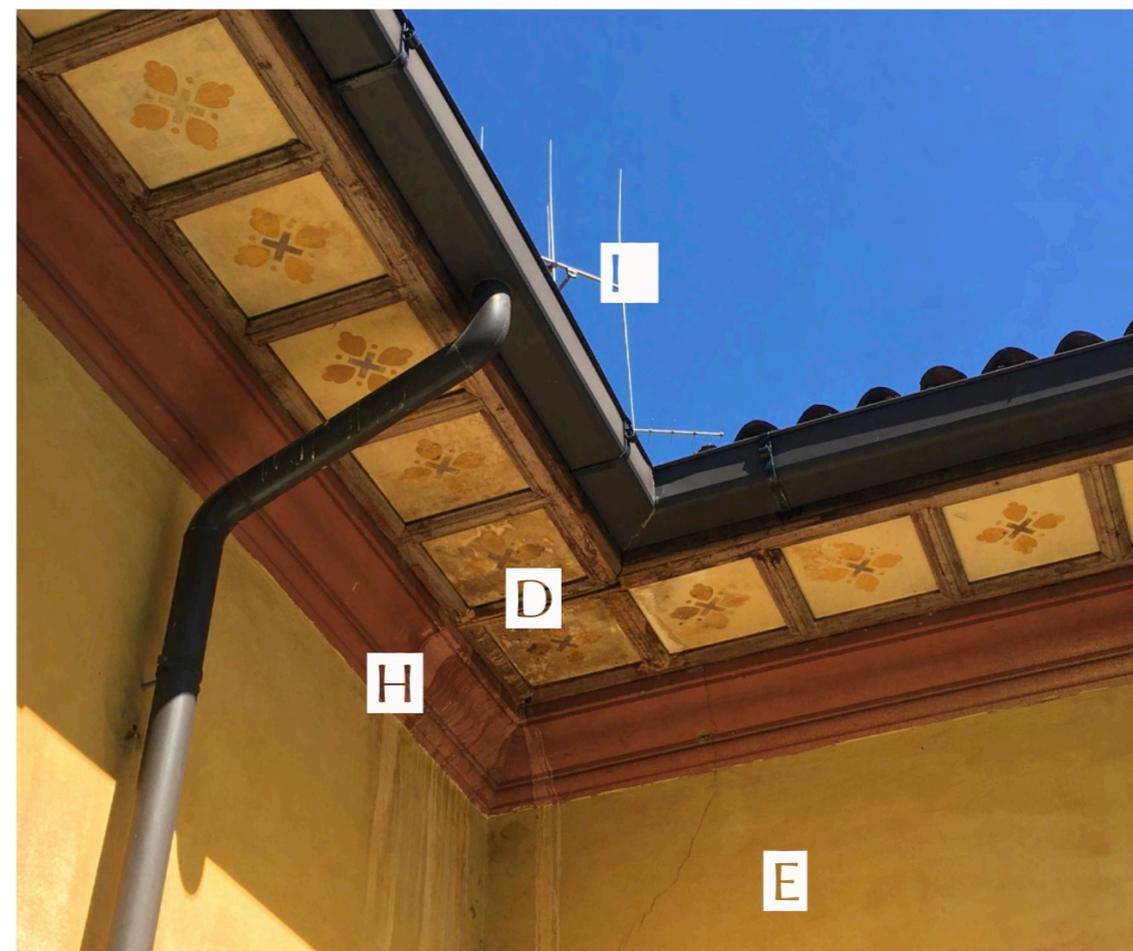
C ripristino mancanze cornice di basamento e tinteggiatura colori originali

D restauro elementi lignei cassettonato sottolinda sostituzione elementi in eternit con analoghi in fibrocemento

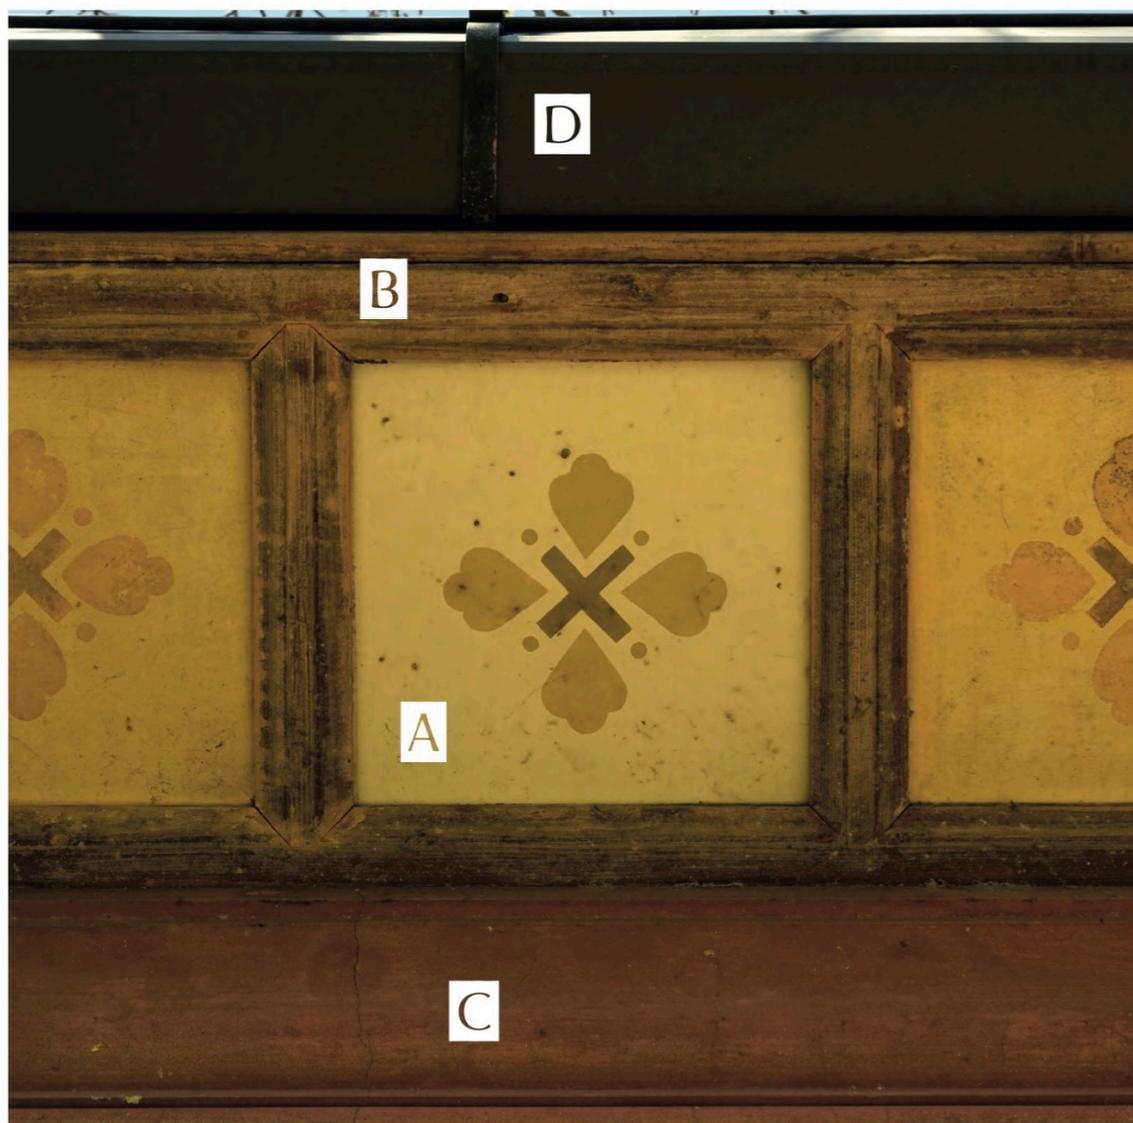
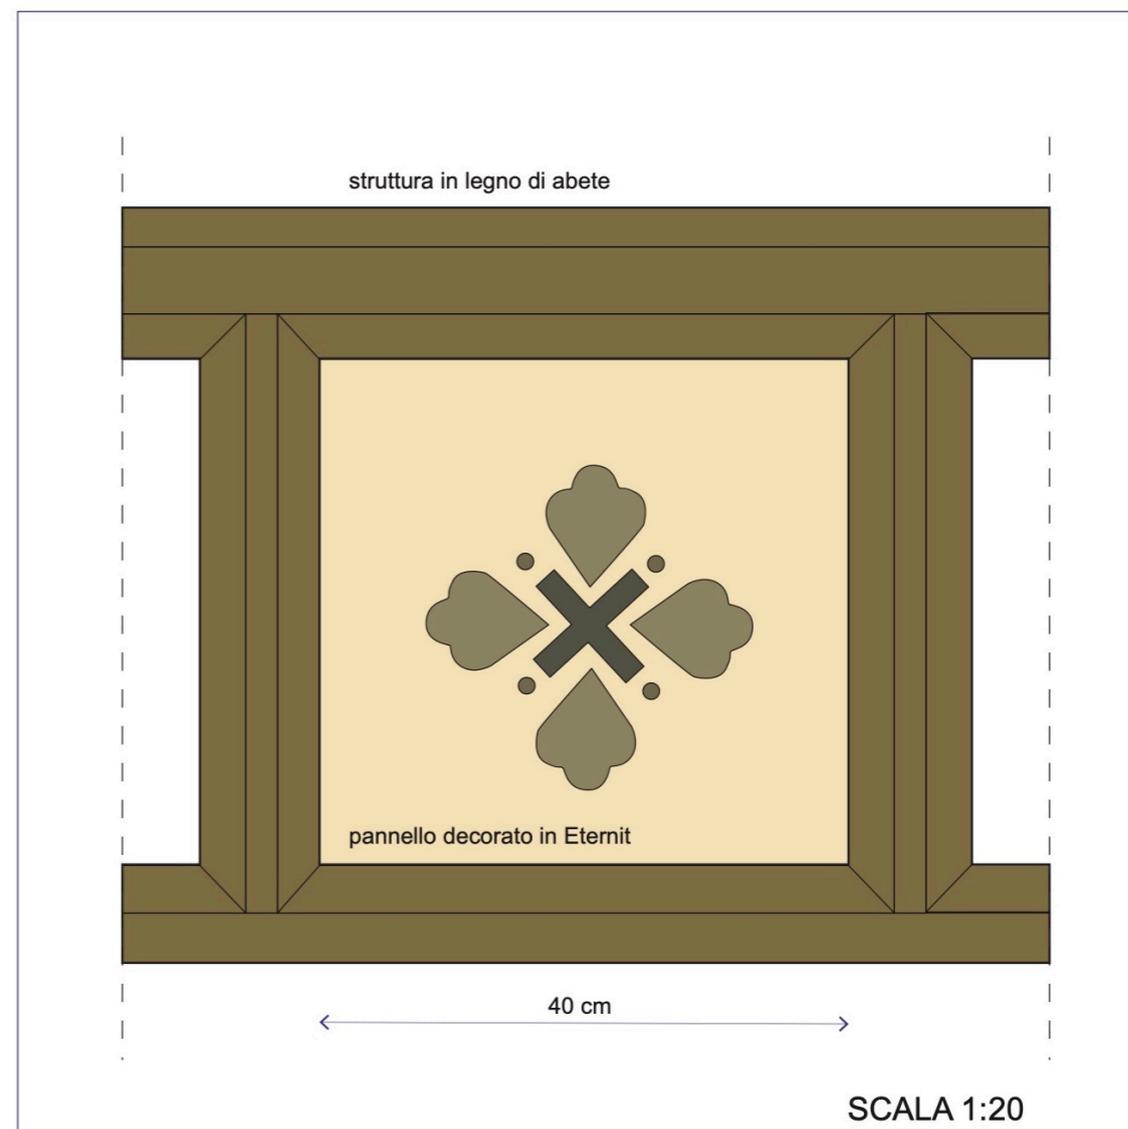
documentazione d'archivio - dettaglio edificio oggetto d'intervento
Archivio Storico Provincia di Gorizia (ERPAC)

- A** PANNELLI DECORATIVI CONTENENTI AMIANTO
- B** STRUTTURA LIGNEA COSTITUITA DA CORRENTINI E LISTELLI D'ABETE
- C** CORNICE DI CORONAMENTO DEL PARAMENTO MURARIO
- D** LATTONERIA IN LAMIERA PREVERNICIATA TESTA DI MORO, NON ORIGINALE

Le analisi effettuate, confermano quanto riportato nella documentazione tecnica di progetto dell'arch. Barich. I pannelli decorati che fanno parte del del cassettonato del sottolinda sono pannelli in Eternit, contenenti amianto. Risulta quindi necessaria la messa in sicurezza attraverso la bonifica operando la rimozione degli elementi decorativi. L'intervento prevede la sostituzione ed integrazione dei pannelli decorati in fibro cemento e il restauro della componente lignea anche sostituendo le parti rotte, ammalorate o mancanti; tale operazione non dovrà alterare l'immagine della linda stessa, inquanto facente parte dell'apparato decorativo origina le dell'adificio.

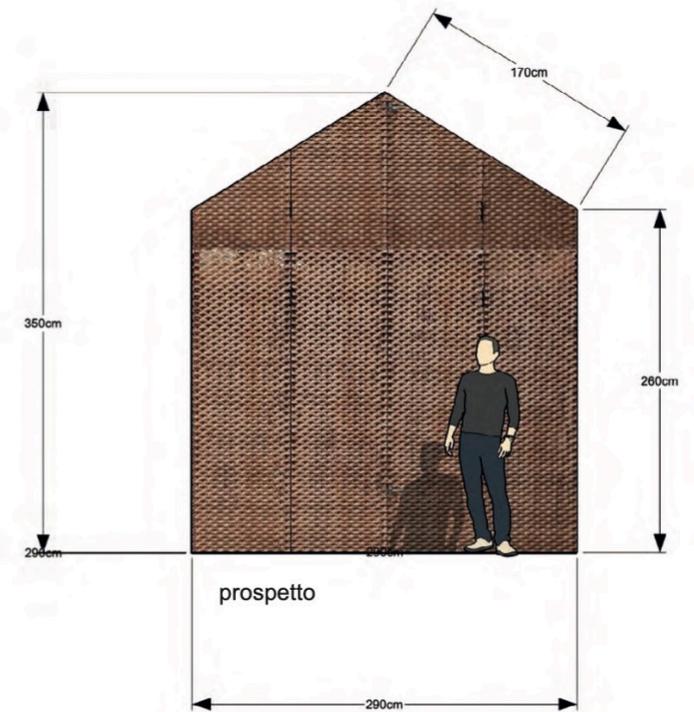
PROSPETTO PRINCIPALE

STRUTTURA METALLICA E LAMIERA STIRATA DI RAME A RIVESTIMENTO DEL VOLUME TECNICO ESISTENTE
