UNIVERSITÀ DEGLI STUDI DI TRIESTE

DIPARTIMENTO DI INGEGNERIA E ARCHITETTURA
Corso di Laurea magistrale a ciclo unico in Architettura
Tesi di laurea in Restauro architettonico
Anno accademico 2021-2022

DALLA DISTRUZIONE DELLA MEMORIA ALLA SUA CONSERVAZIONE: LA NUOVA SEDE DELL'ARCHIVIO DI STATO NELLA CASERMA SAVORGNAN DI UDINE

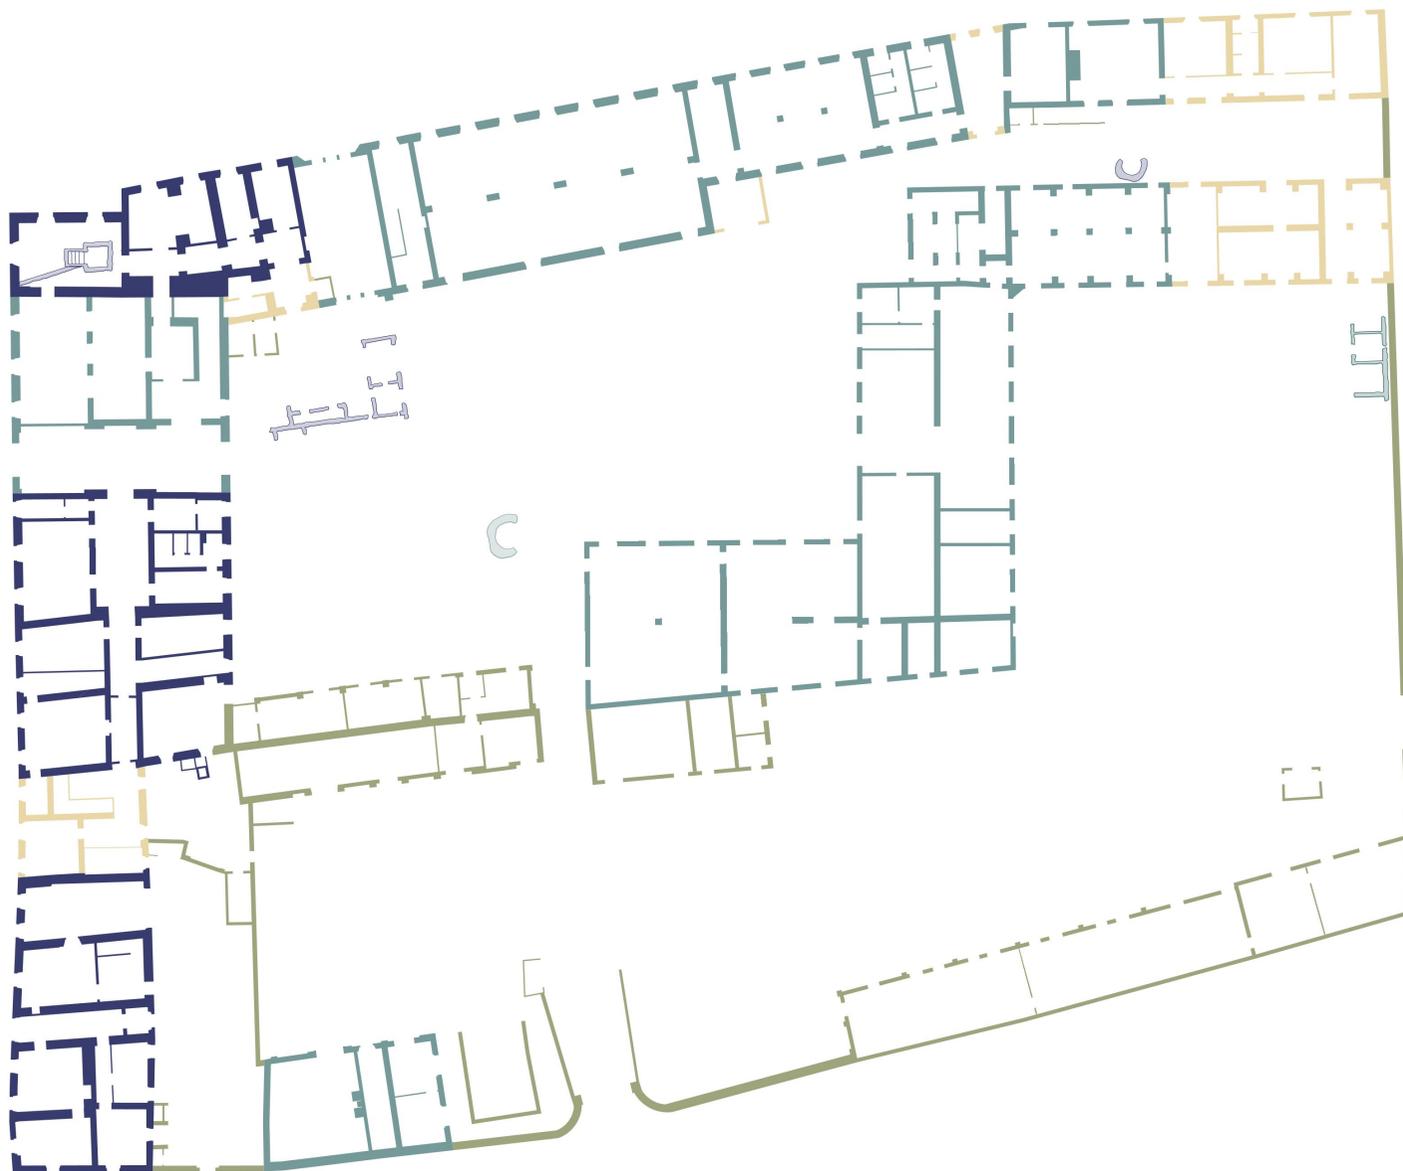
LE DIVERSE FASI

- Pre ottocentesca
- Prima metà dell'Ottocento
- Seconda metà dell'Ottocento
- Dal Novecento ad oggi

Il lotto presenta diverse tracce storiche, alcune individuabili visivamente, altre emerse durante indagini archeologiche. Le prime riguardano segni di vecchie aperture ad oggi murate; le seconde sono state rinvenute durante scavi negli spazi aperti interni al lotto. La fase storica a cui sono riconducibili è probabilmente quella ottocentesca dello zuccherificio.

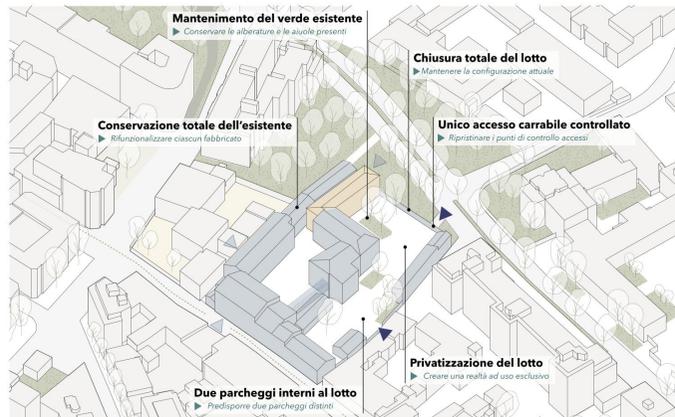
Prima proposta

- Area verde esistente
- Fabbricati destinati al pubblico
- Fabbricati destinati all'Archivio
- Nuovi collegamenti aerei
- ▶ Accessi carrabili
- ▶ Accessi pedonali
- P Parcheggio dipendenti
- P Parcheggio utenti esterni

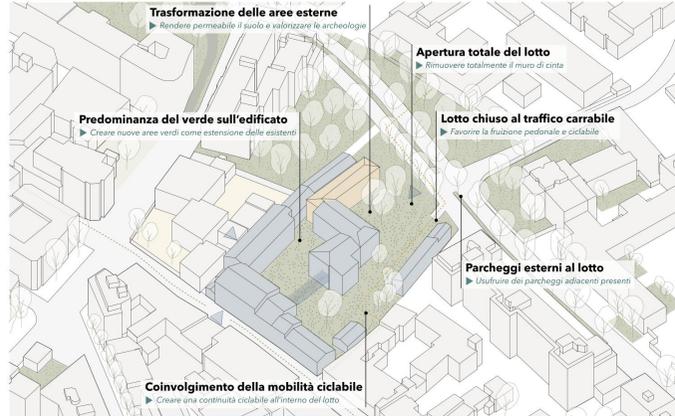
Seconda proposta

- Area verde esistente
- Nuovo parco pubblico
- Fabbricati destinati al pubblico
- Fabbricati destinati all'Archivio
- Nuovi collegamenti aerei
- ▶ Accessi pedonali
- Piste ciclabili esistenti
- Piste ciclabili di progetto

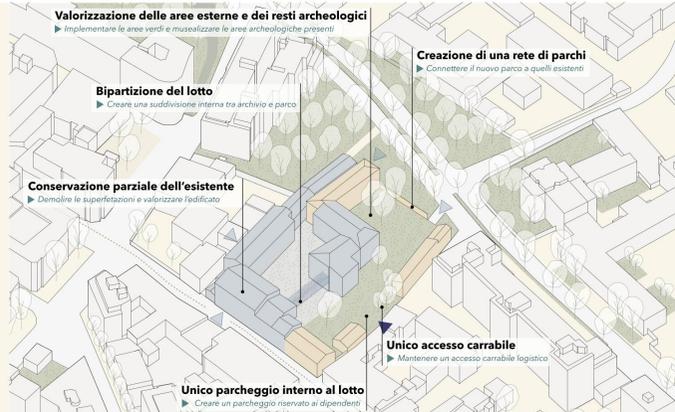
Terza proposta

- Area verde esistente
- Nuovo parco pubblico
- Giardino dell'Archivio
- Fabbricati destinati al pubblico
- Fabbricati destinati all'Archivio
- Nuovi collegamenti aerei
- ▶ Accessi carrabili
- ▶ Accessi pedonali
- P Parcheggio dipendenti
- Piste ciclabili esistenti

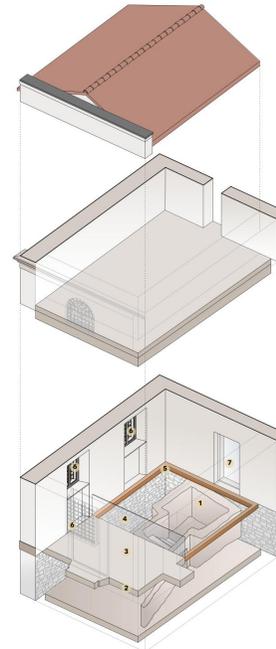
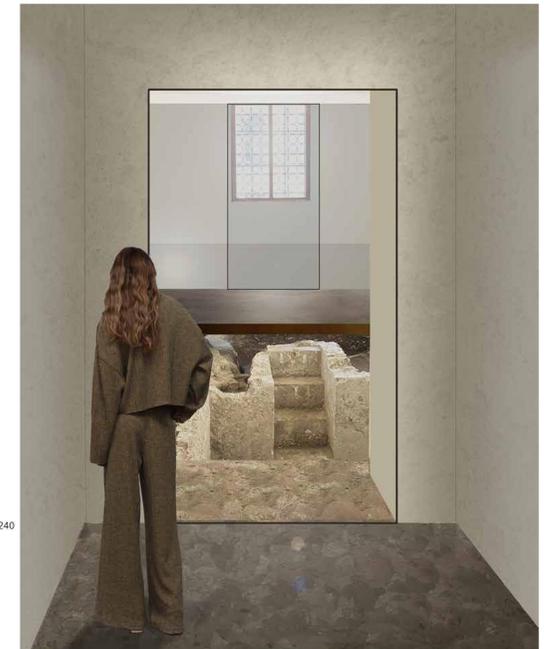
ESPLOSO ASSONOMETRICO

- 1 Resto archeologico: cripta del XVI secolo
- 2 Nuovo solaio di acciaio con travi principali IPE 240
- 3 Pavimentazione in resina
- 4 Parapetto in vetro
- 5 Sistema perimetrale con profili metallici per il posizionamento dei faretti (LED 3000 K)
- 6 Aggiunta o sostituzione dei serramenti
- 7 Serramento fisso in vetro

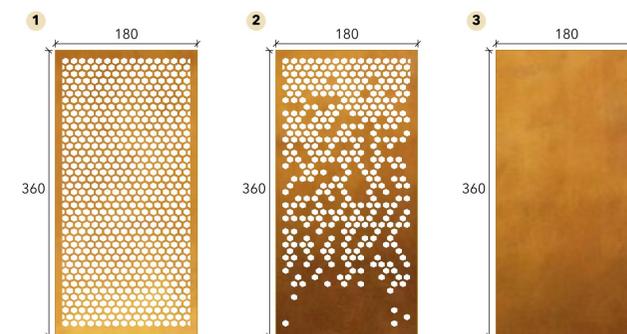
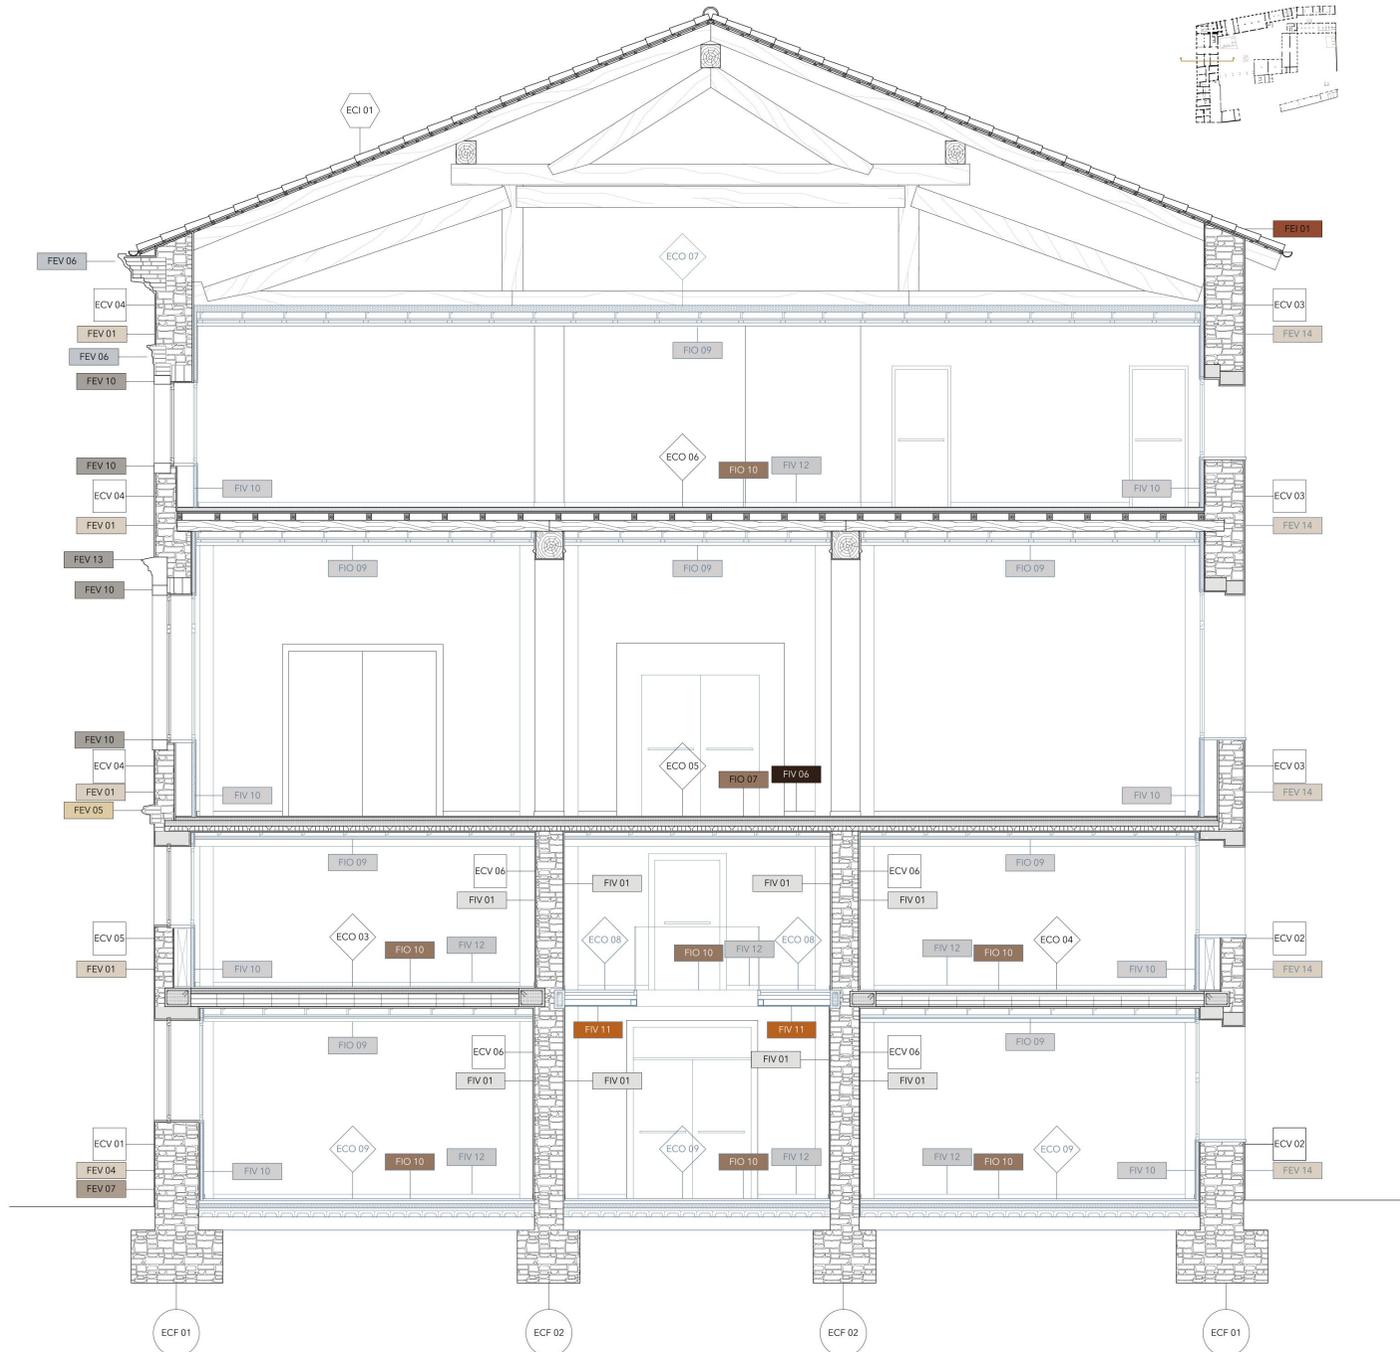
IL RIVESTIMENTO DELLA PASSERELLA

- 1 Pannello in TECU® Bronze forato a tutta altezza, con fessure esagonali disposti regolmente, posizionato in prossimità delle vetrate.
- 2 Pannello in TECU® Bronze forato gradualmente, con fessure esagonali ad andamento irregolare, utilizzato nelle altre campate e nel cancello.
- 3 Pannello in TECU® Bronze pieno, utilizzato nella parte inferiore del rivestimento, in prossimità della connessione con gli edifici esistenti.
