## 1.1 - Analisi storica

## 2.1, 2.2 - Ipotesi distributiva, dettagli progetto architettonico

## 2.3 - Progetto architettonico

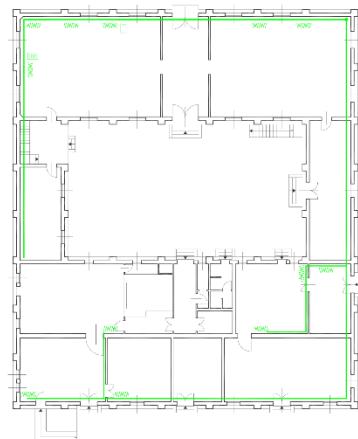
Piante piano terra - scala 1:100

Mappatura impianto termico presente attualmente nel quadrilatero.

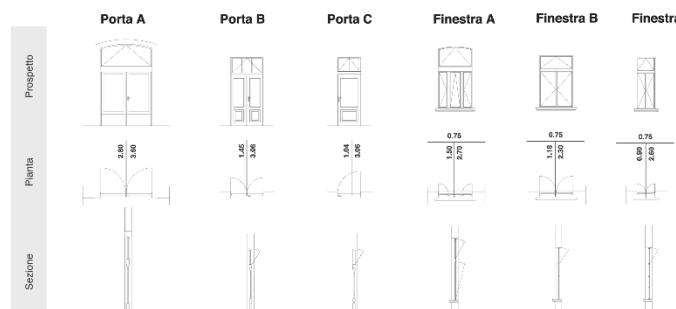
Per il progetto verranno adottati nuovi serramenti, a colpo d'occhio molto simili ai preesistenti, ma notevolmente modernizzati per migliorare la trasmissione termica. Essi saranno composti da un telaio in legno nella parte rivolta all'esterno, mentre saranno in alluminio in quella all'interno, entrambi timbrati con una colorazione quanto più simile alla precedente. Questo telaio monterà delle specchietture in vetrocamera per ottenere le migliori prestazioni.

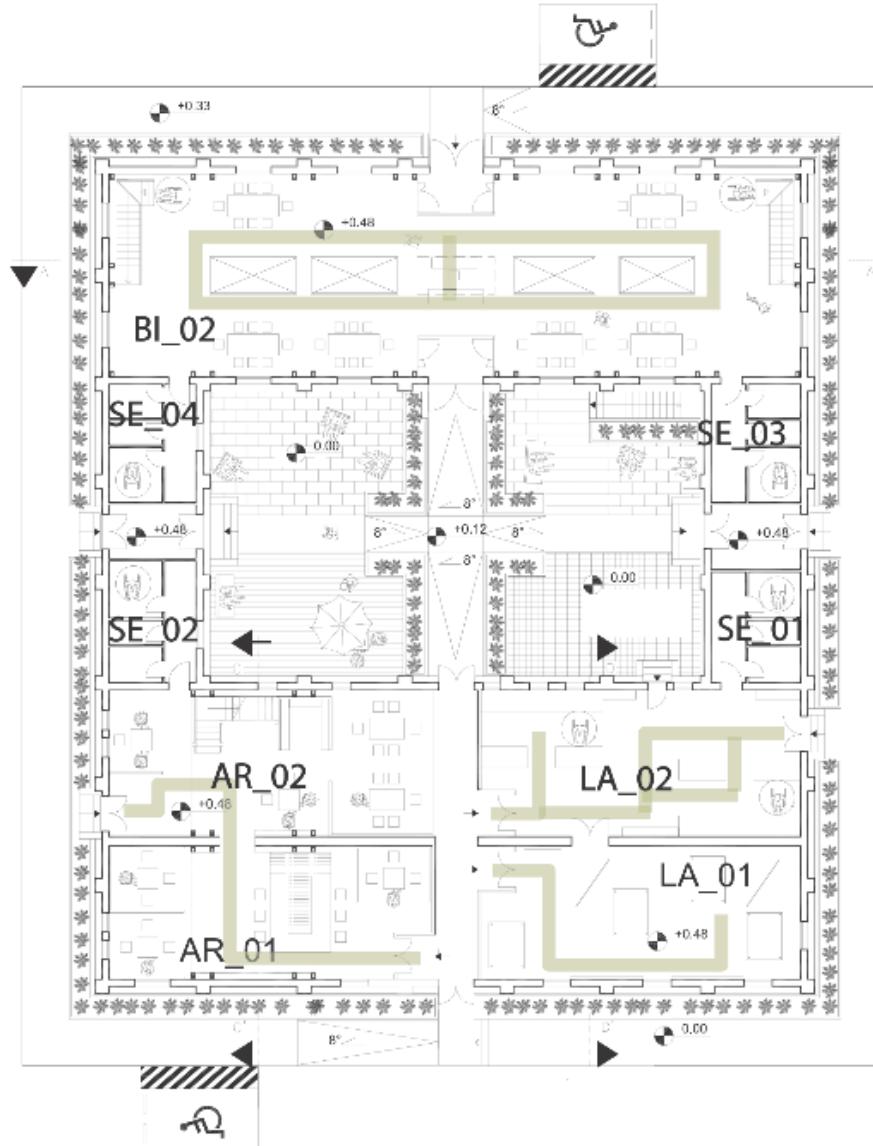
Pianta accessi e vani - scala 1:200

Il progetto nel suo complessivo può esser considerato diviso in tre fasce:

La prima, quella a Nord, è stata destinata ad uso di biblioteca, e sebbene essa presenti una pavimentazione apparentemente irregolare, è completamente agibile secondo una fra tante la legge n. 104 del 5 febbraio 1992, per il superamento delle barriere architettoniche, utilizzando un percorso interno minimo di 1.20m.

La seconda è quella comune che comprende oltre ai sanitari destinati ai vari vani dell'edificio, la corte interna, luogo d'incontro, relax o eventualmente d'esposizione.

La terza è destinata all'area ristorazione e al laboratorio.

Questa parte, divisa in area bar e ristoro, è impostata su tavoli isolati da pannelli serigrafati, riportanti stampo foto che si riferiscono alla memoria storica del parco.

Questa parte, divisa in laboratorio ed area espositiva, sono impostati per esser accessibili anche ai disabili. Le due aree sono tagliate da un lungo passaggio che conduce direttamente alla corte interna, reso meno opprimente da pareti vetrate che lasciano intravedere parzialmente l'interno delle aree sopra descritte.

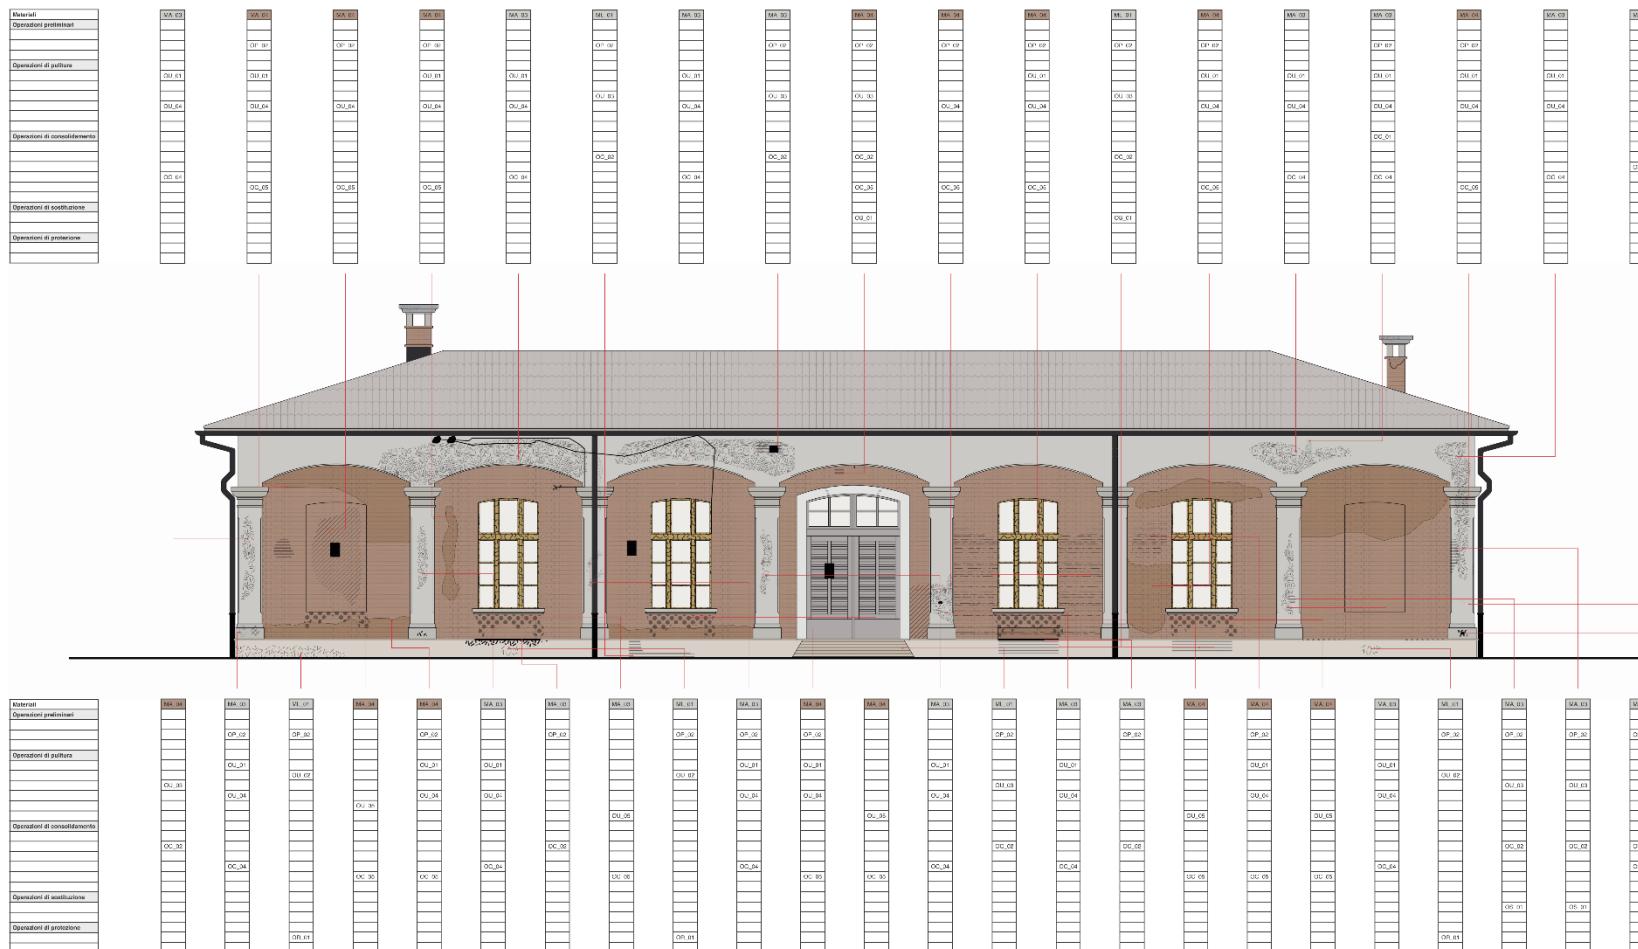
#### Mappatura dei degradi

### 3.2 - Analisi delle stato di conservazione - prospetto nord

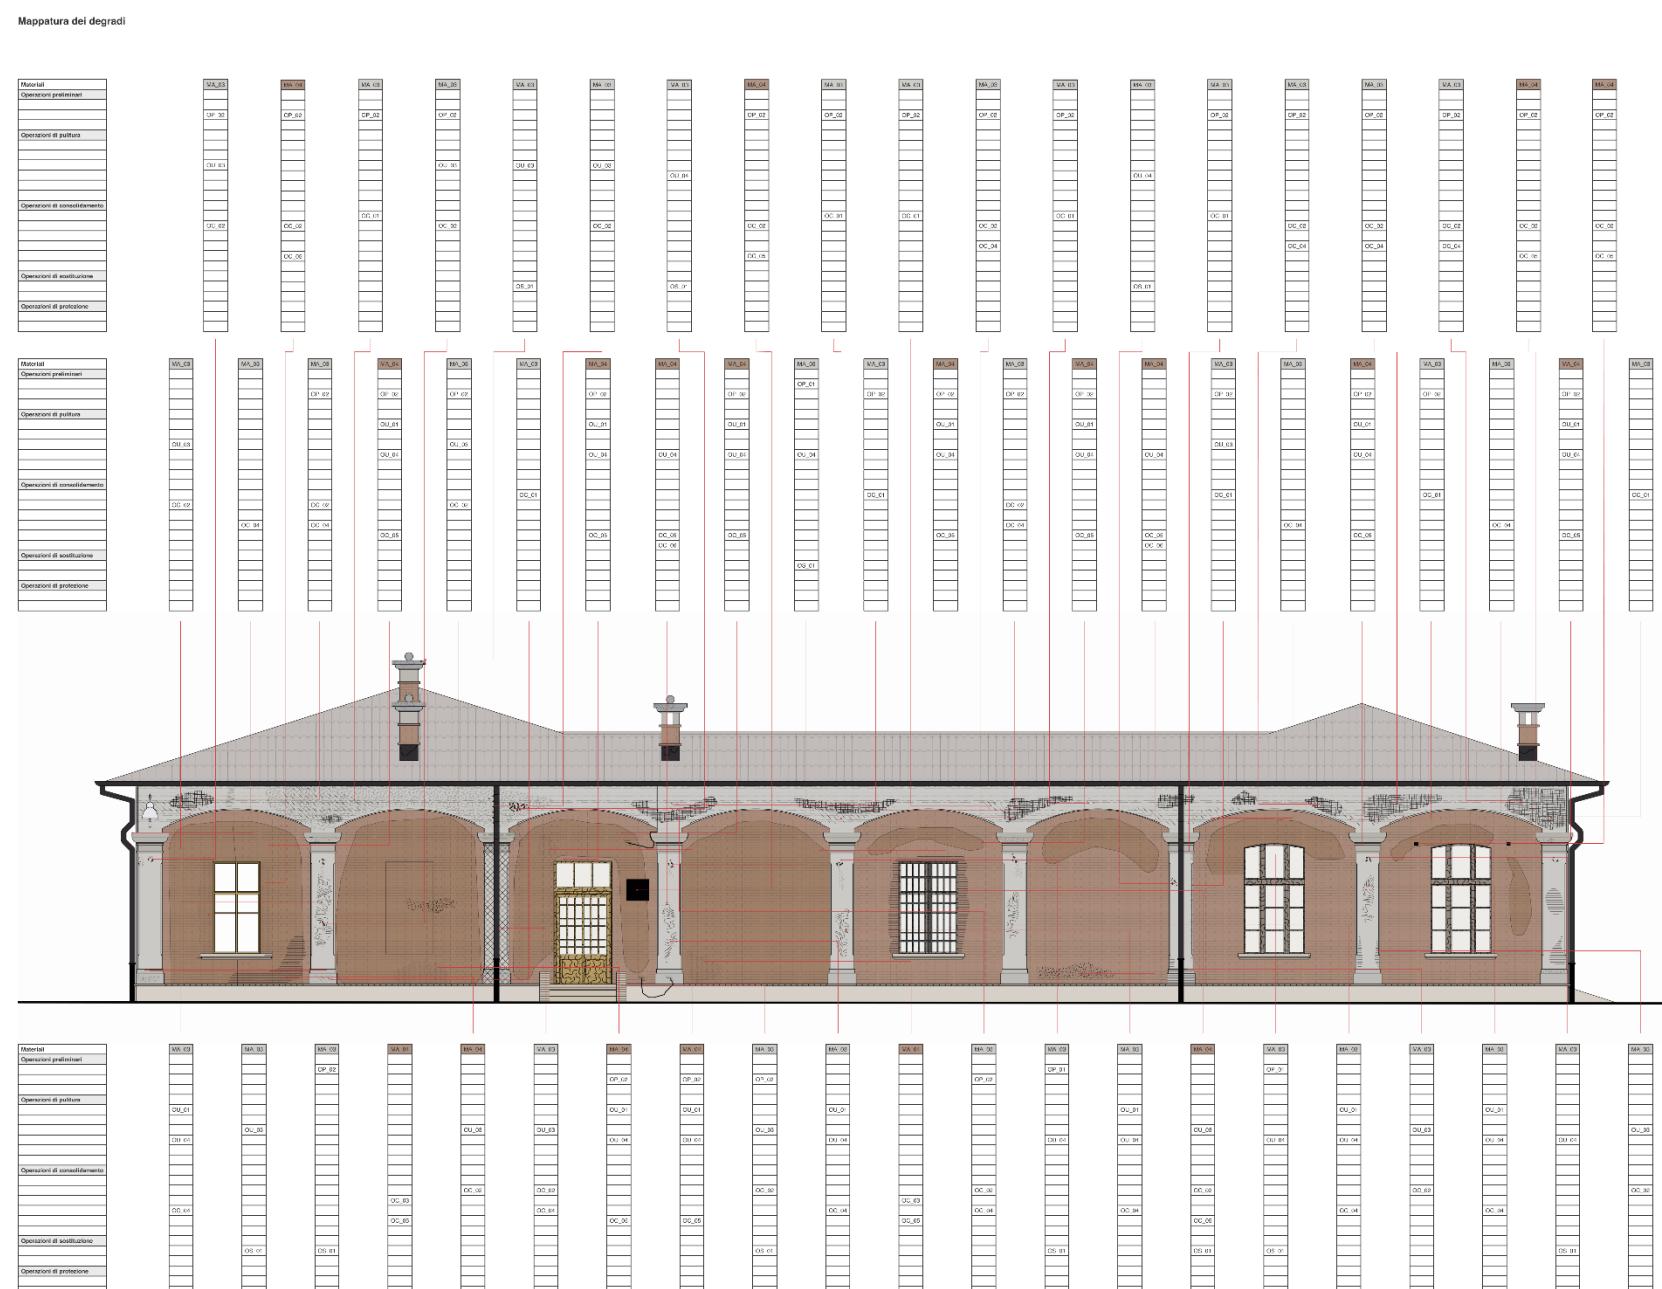
### 3.2 - Analisi dello stato di conservazione - prospetto est

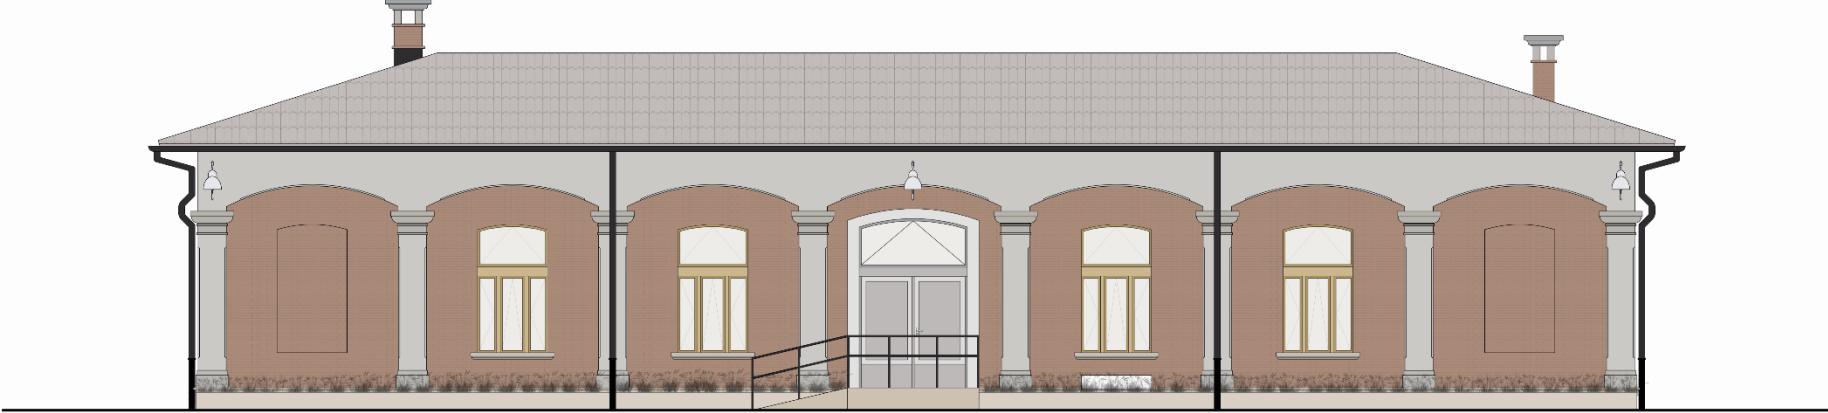
Prospetto Nord - scala 1:50

### 3.3, 3.4 - Progetto e simulazione dell'intervento - progetti nord & est
