1 CARPI, MODENA

Sede della Pretura

<i>progetto</i>	arch. Corrado Lipparini
<i>direzione</i>	arch. Luciano Serchia Soprintendenza S.B.A.A. Bologna
<i>lavori</i>	Clessidra snc.
<i>materiali</i>	laterizio sagramato

Restauro del paramento murario

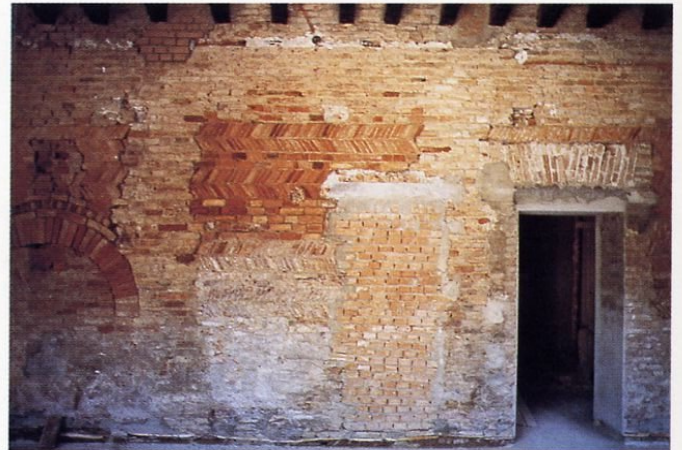
2

- 1 Particolare dell'orditura muraria di alcuni inserti realizzati con i mattoni di origine romana.
- 2/3 Vista generale e particolare del muro durante il restauro dove al centro e in alto si notano i risarcimenti con laterizi antichi delle tracce di un vecchio impianto elettrico.
- 4 Vista a lavoro appena ultimato. Una sagramatura limitata alle murature più recenti lascia visibile l'orbitura sottostante.

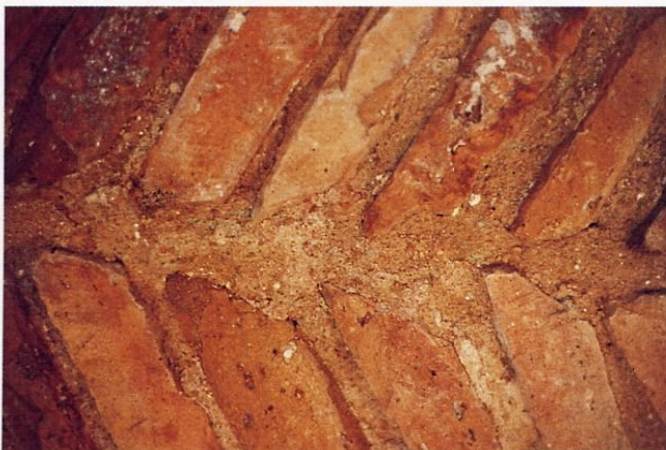
1

Durante i lavori inerenti l'edificio fu rinvenuto un lacerto di muratura databile probabilmente al sec. XIII, un raro esempio di "faccia a vista" con laterizi posati in corsi a lisca di pesce alternati a file semplici. Le fughe sono stuccate con malta di calce e polvere di cotto a granulometria disomogenea, lisceiate al ferro e scontornate con una linea dipinta con bianco a calce per sottolineare la decorazione. Gran parte dei mattoni impiegati sono di recupero, e provengono dagli scavi di una adiacente villa di epoca romana.

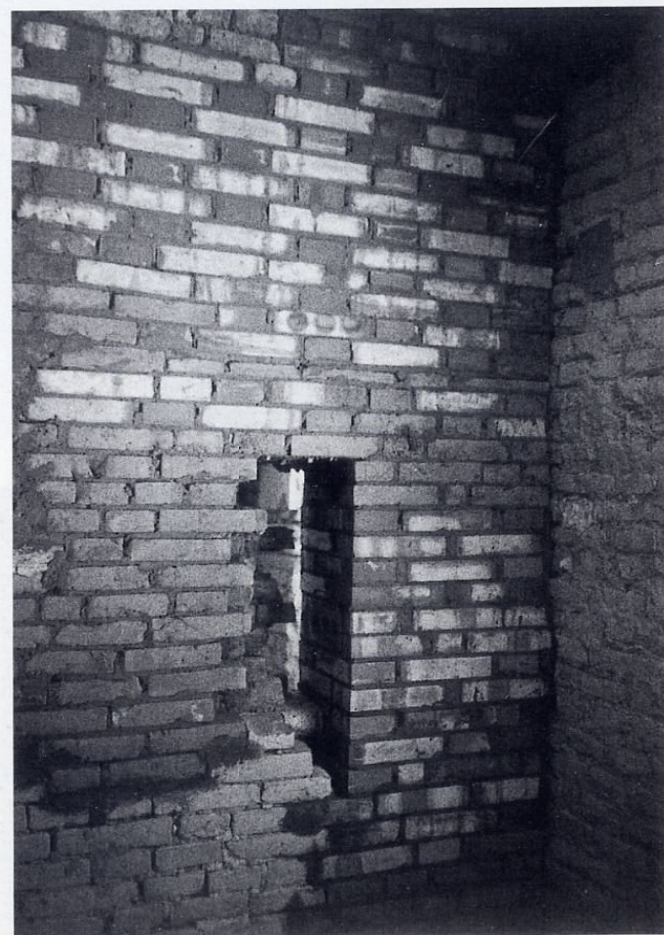
Il collegamento meccanico consente di fornire un vincolo stabilizzante alla parete principale connettendola al muro trasversale, dopo averne opportunamente rinforzato, a cuci-scuci, i bordi. Si realizza, così, una specie di intelaiatura di irrigidimento.

- 1 Tipico giunto di contatto tra pareti ortogonali. Si noti la modesta immorsatura localizzata, prevista a metà dell'interpiano, che non è riuscita a fornire un ritegno efficace alla parete principale.
- 2 Il bordo della parete trasversale è stato ricostruito preparando la sede per l'inserimento del capochiave interno.
- 3 Schema dei due capochiave tra i quali viene realizzato il corto incatenamento. La piastra modellata ad omega viene deformata durante il serraggio dei bulloni della catena, venendosi a comportare come una molla. La tensione applicata, risulta così indipendente dalle deformazioni termiche e da modesti spostamenti relativi tra le pareti.

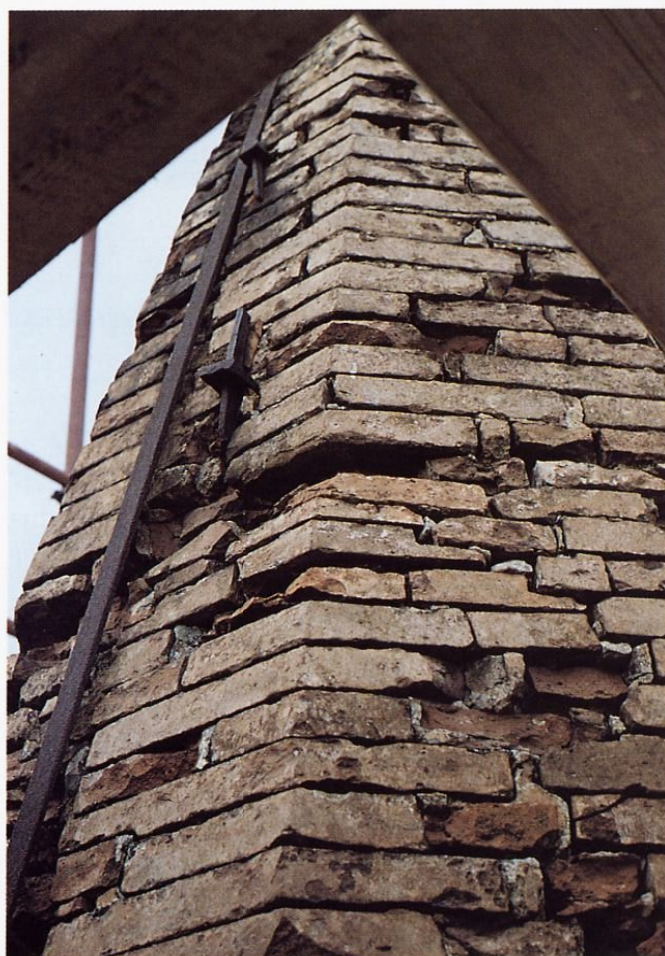
- 1 Particolare del degrado della cuspide del campanile; i mattoni non hanno un andamento simmetrico, ma sono stati adattati alla forma piramidale della cuspide.
- 2 L'intervento di risanamento si è avvalso della tecnica del "cuci-scuci", realizzata attraverso la rimozione parziale delle zone deteriorate e la successiva sostituzione con laterizi adattati.
- 3 Intervento di risarcimento dei giunti degradati mediante malta analoga all'originale per impasto e colorazione.

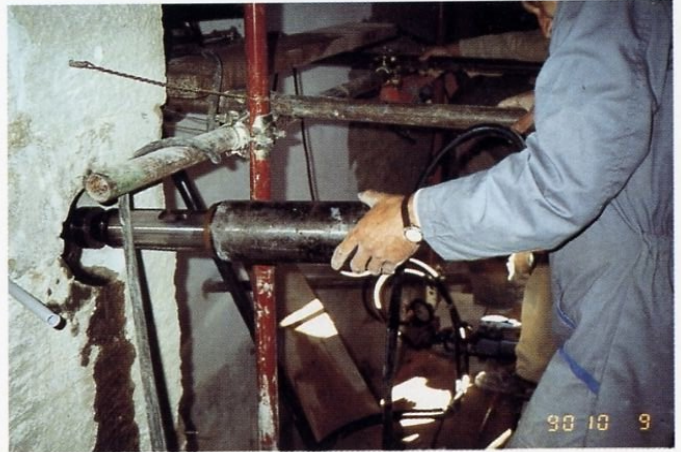
Nel quadro dell'adeguamento sismico del monumentale edificio, il progettista ha previsto la realizzazione di tirantature sia verticali che orizzontali, realizzate nello spessore delle murature con trefoli di acciaio armonico, moderatamente tesati con apposite attrezzature idrauliche e cementati nelle zone di muratura circostanti.

- 1 Tesatura del cavo con martinetto idraulico.
- 2 Piastra di fissaggio speciale (con chiusura a tappo), posta in zona tale da non disturbare esteticamente.
- 3 Intercettazione mediana di un trefolo per verifica della posizione.
- 4 Piastra di fissaggio di elemento verticale del telaio in zona che verrà nascosta alla vista.

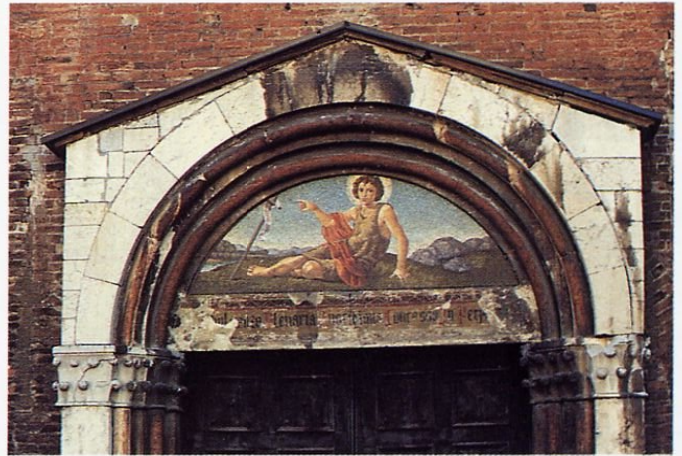
I conci superiori presentavano una rotazione verso l'esterno, e sconessioni evidenti denunciavano la progressione del fenomeno.

- 1 Parte superiore del portale prima dell'intervento di restauro.
- 2 Uno spiovente dopo la rimozione della lastra in arenaria di copertura; all'interno si notano i rottami di riempimento.
- 3 I conci dell'arcone messi a nudo e gli ancoraggi realizzati con barre in acciaio inox.
- 4 I conci rimontati ed il riempimento a malta magra ed argilla espansa.
- 5 Parte superiore del portale a restauro ultimato.

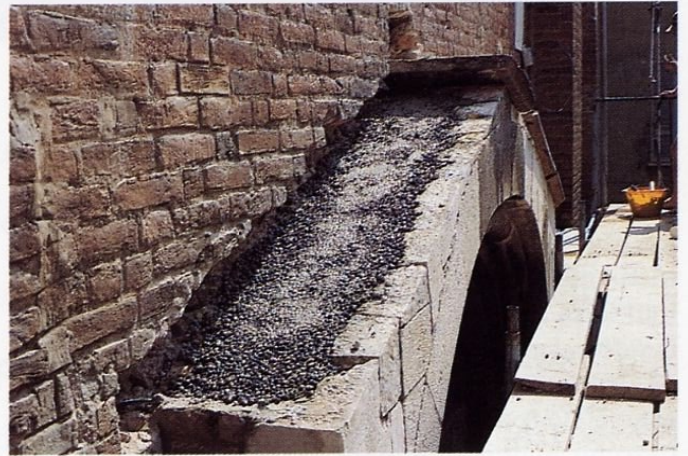
4

un conglomerato composto da malta “magra” ed argilla espansa. Sugli spioventi in arenaria è stata applicata a protezione una copertina in piombo munita di sgrondi. La pulitura della superficie non ha presentato particolari problemi data la compattezza del materiale.

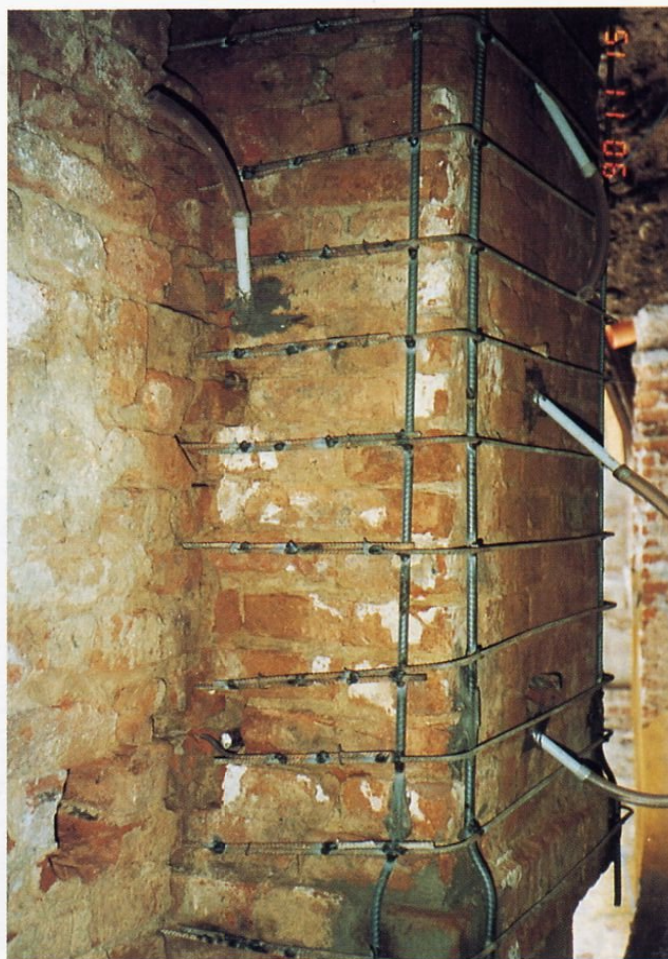
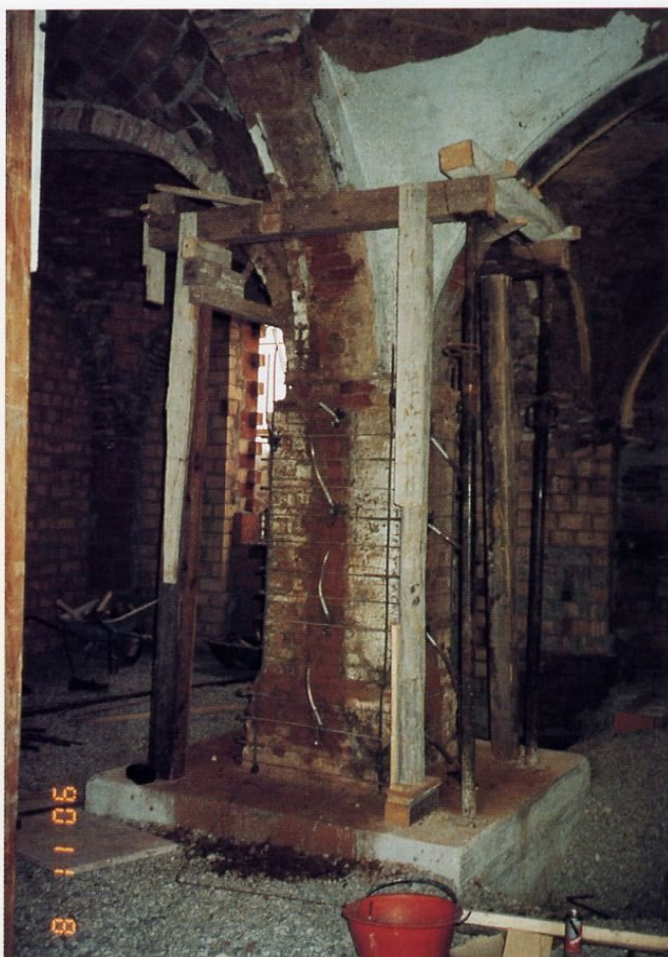
Le armature interne sono state rese collaboranti mediante iniezione a saturazione dei fori e della muratura circostante con resina epossidica, ottenendo nel contempo un buon livello di risarcimento di fratture e cavità interne. Le armature esterne sono state rese collaboranti incamiciando le strutture con malta cementizia armata ed additivata con resine.

1, 2 Preparazione dei presidi metallici interni ed esterni

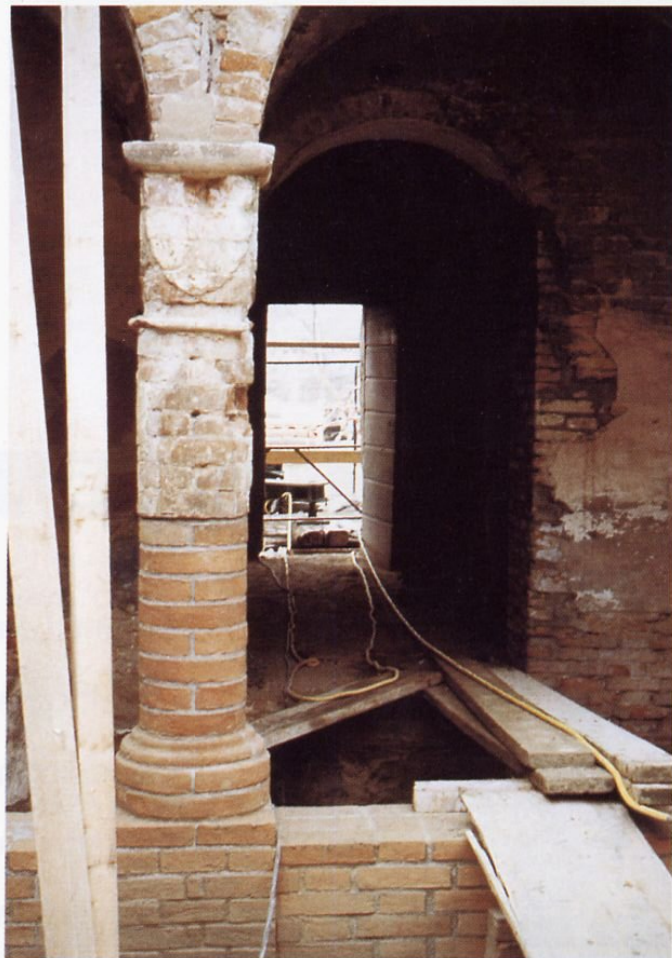
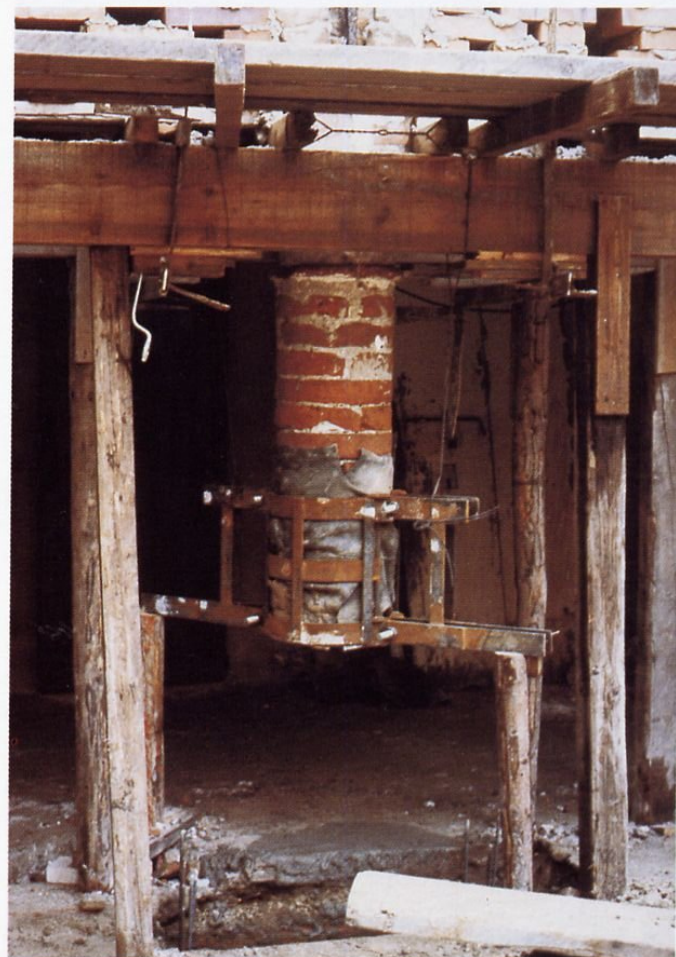
Durante i recenti restauri si è reso necessario provvedere a sostituzioni parziali di elementi ammalorati, a sostituzioni parziali di fusto e in alcuni casi alla totale ricostruzione della colonna. Per le sostituzioni e le ricostruzioni si è ricorsi a laterizi realizzati appositamente con tecnica tradizionale, e dove necessario alla messa in opera di strutture metalliche su cui gravassero i carichi, consentendo smontaggio e sostituzioni.

- 1 Colonna integrata.
- 2 Puntellamento della colonna e rimozione dei laterizi della base.

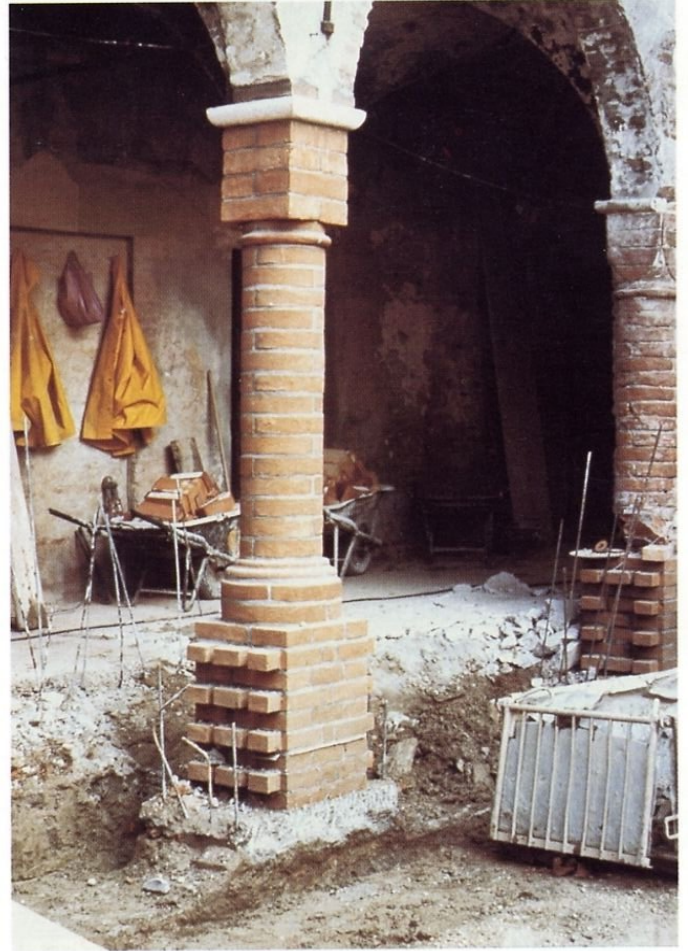
3 Colonna interamente sostituita.

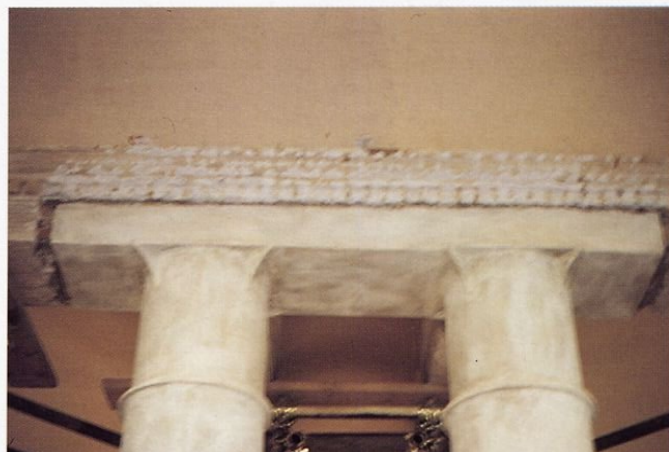
Una serie di fessurazioni progressive, dovute in particolar modo alla bassa qualità dei materiali impiegati per le colonne prima ancora che alla dimensione delle stesse, aveva reso necessario un intervento di consolidamento d'urgenza; il metodo adottato è una fasciatura delle strutture attraverso l'esecuzione di camicia di ritenzione in acciaio, all'interno della quale è stata colata resina epossidica a consolidamento del materiale.

- 1 Struttura in acciaio delle colonne binate e del relativo architrave. La struttura è stata trattata con vernice ignifuga prima della ricostruzione dei capitelli.
- 2 Stampo a tasselli per la realizzazione dell'elemento superiore dei capitelli.
- 3 Montaggio della foglia d'acanto angolare.
- 4 Fasi di ultimazione della ricostruzione: uno dei capitello è montato, l'altro prima del montaggio.

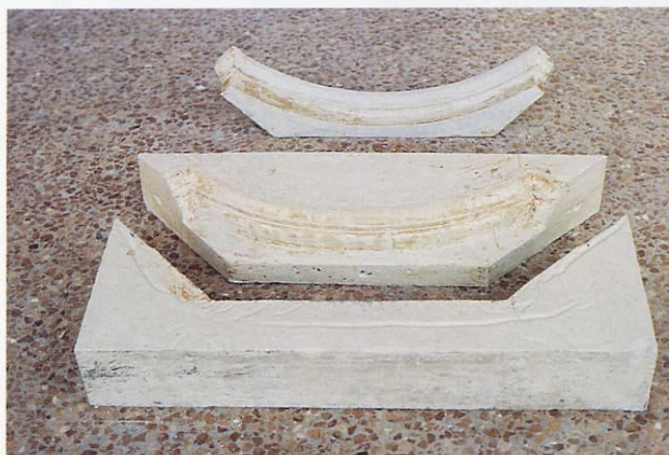
2

Durante la lavorazione sono stati smontati i capitelli in stucco; gli elementi danneggiati sono stati ricostruiti separatamente con l'utilizzo di stampi e successivamente rimontati.

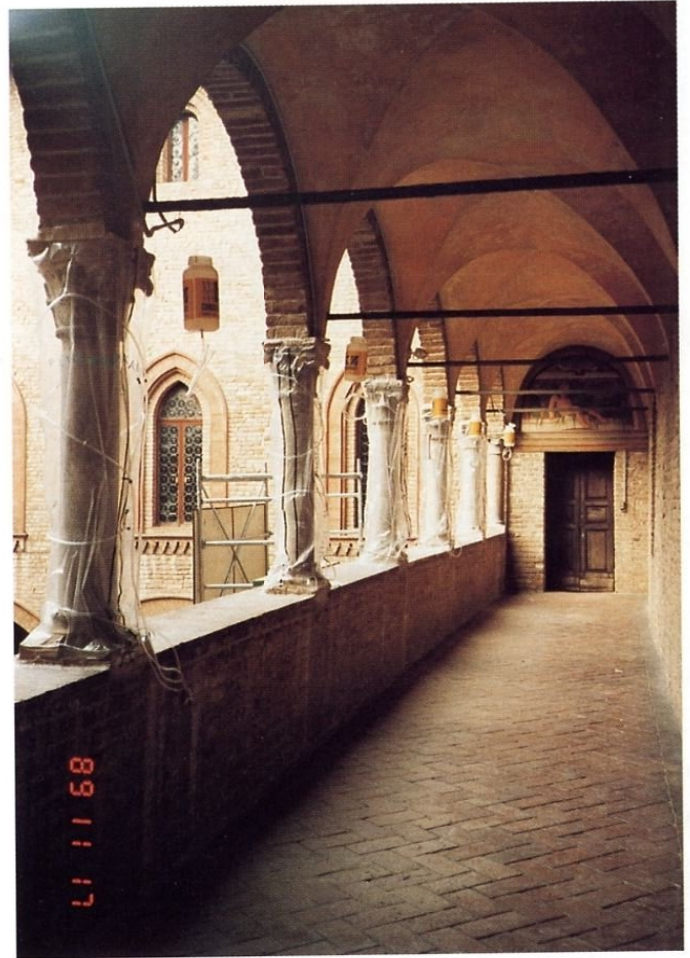
Il degrado, in stato avanzato, dello strato corticale delle strutture in pietra arenaria è stato bloccato efficacemente con prodotto a base di acido silicico. Per ottenere l'interessamento degli strati più interni si è adottato il sistema di degasaggio con invio del fluido a settori, partendo dal basso.

- 1 Le colonne preparate all'operazione.
- 2 Una fase di lavorazione.
- 3 Particolare dell'iniezione.

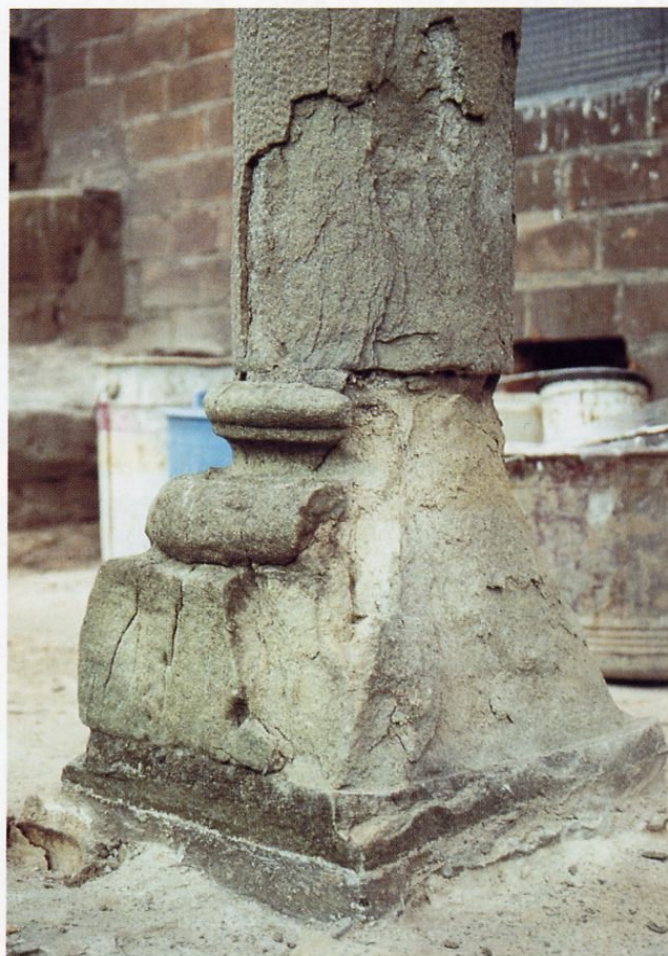
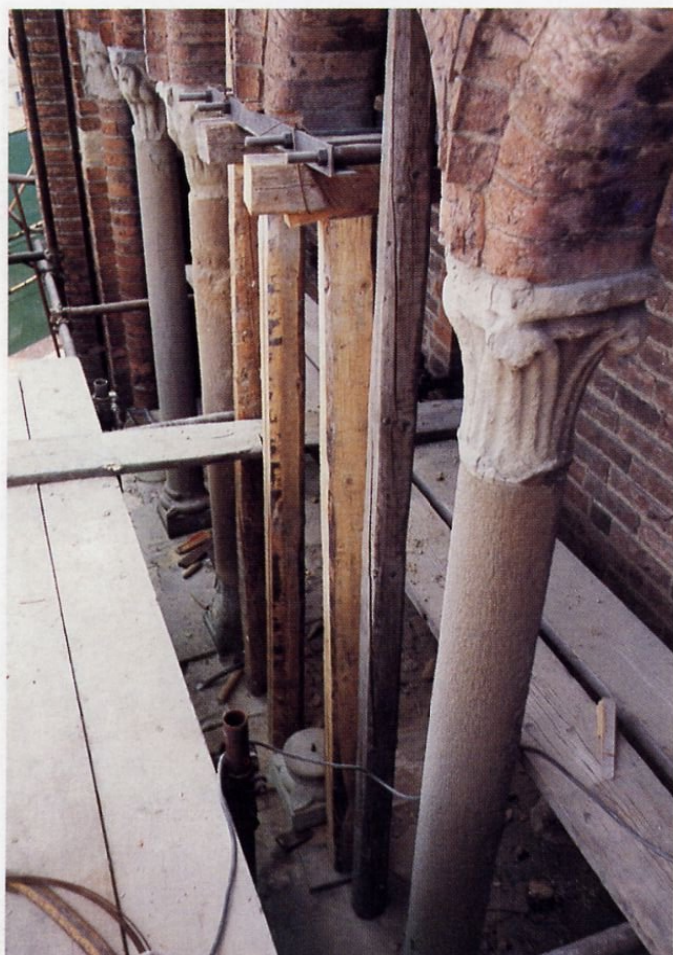
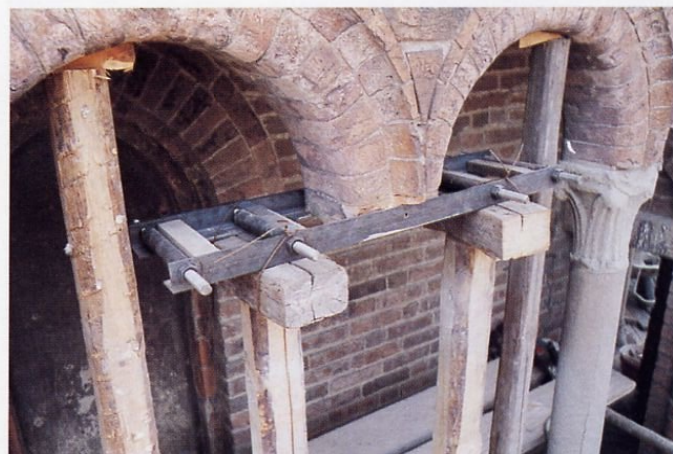
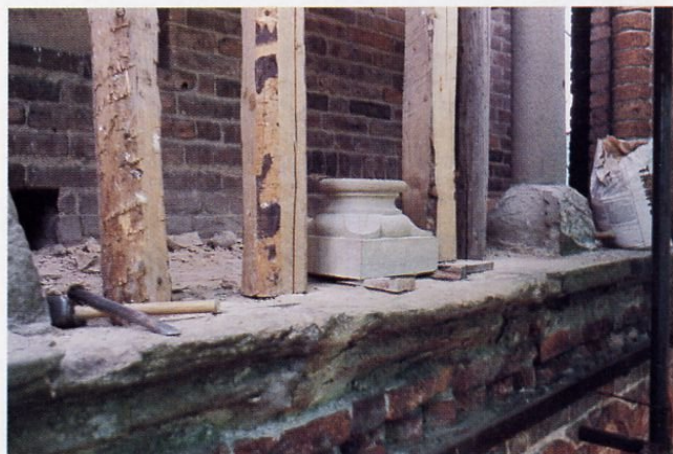
- 1 Particolare del degrado originale della base di una delle colonne.
- 2 Puntellatura per la sostituzione di una colonna.
- 3, 4 Particolari del sostegno delle arcate e fasi del lavoro di sostituzione.
- 5 Colonna a sostituzione avvenuta.
- 6 Fase di stuccatura per lo sgrondo delle acque tra imposta dell'arcata e capitello.

Il degrado fisico del materiale, aggravato dalle condizioni statiche, ha portato alcune colonne ad una situazione prossima al collasso.

Tale processo è stato ulteriormente facilitato dalla bassa qualità dei materiali di alcuni degli elementi, sostituiti in un intervento degli inizi del secolo.

L'attuale intervento è consistito nella sostituzione degli elementi non recuperabili, e nel contestuale risanamento dei materiali lapidei esistenti.

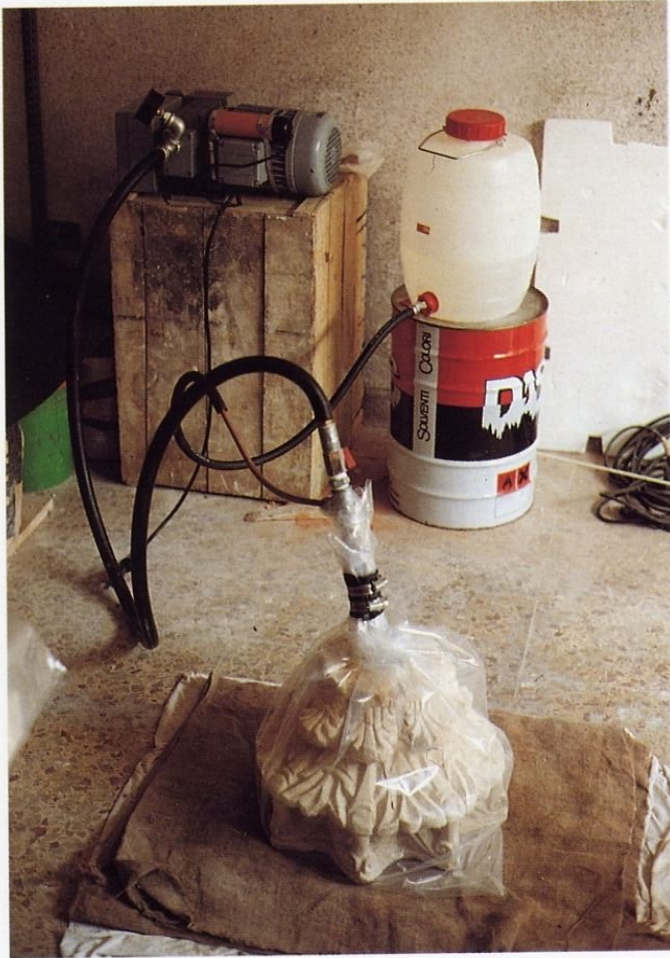
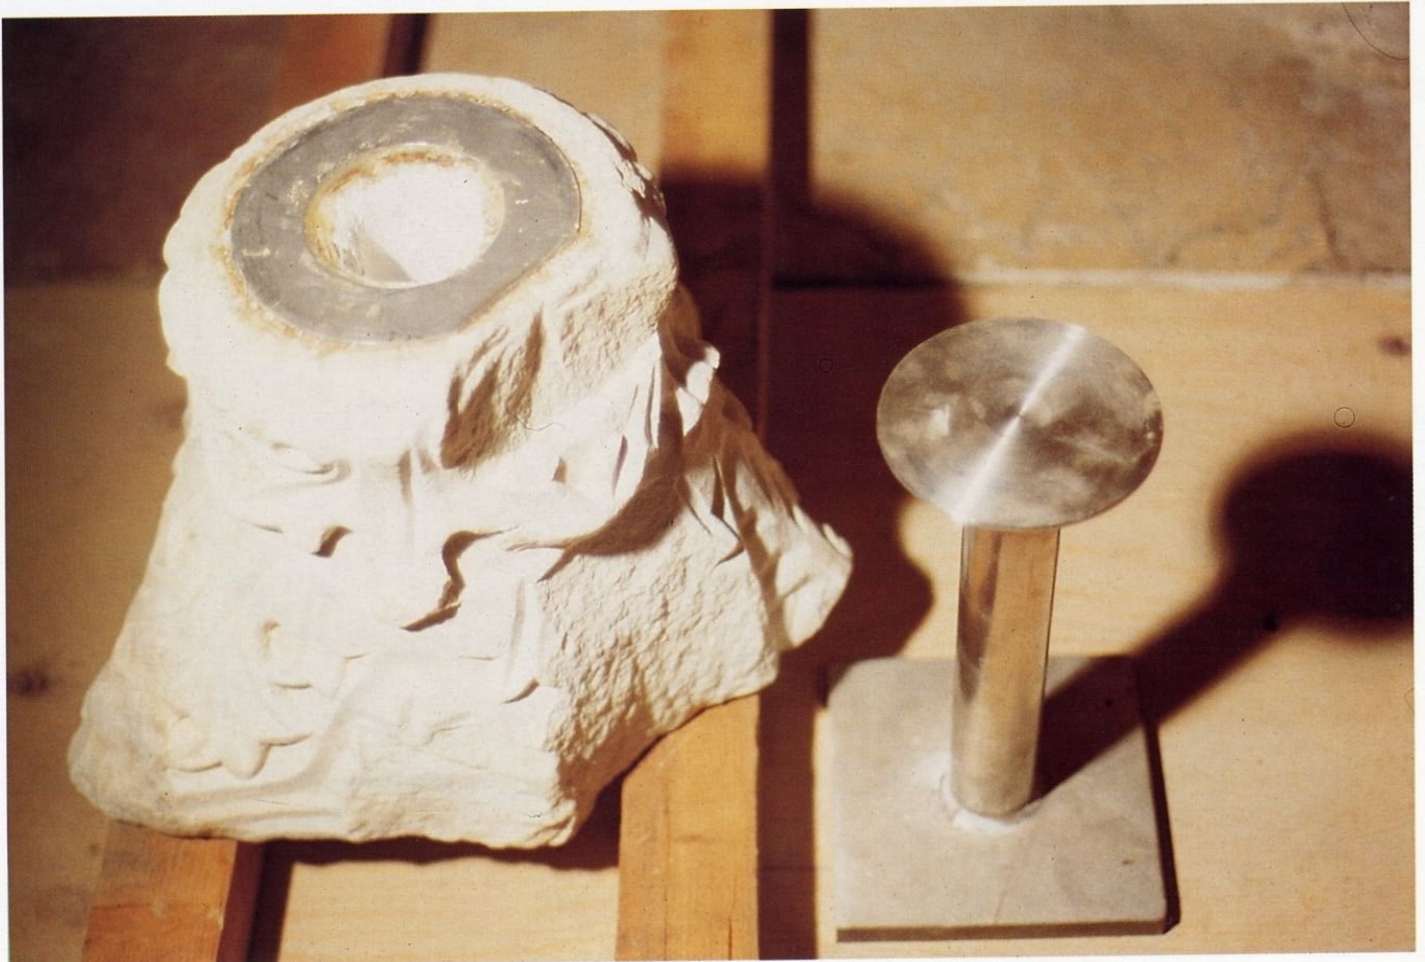
- 1, 2 Puntellatura e smontaggio del capitello,
- 3 Trattamento del materiale tramite impregnazione sotto vuoto con resina acrilica.
- 4 Capitello dopo l'esecuzione della carotatura centrale per l'inserimento della protesi in acciaio inox.
- 5 Prova della protesi in loco.

I problemi inerenti al colonnato della cripta erano imputabili a fattori di carattere strutturale e fisico. Al carico eccessivo si aggiungeva la dilatazione del perno centrale in ferro non coperto completamente dal piombo di giunzione.

Ciò ha comportato rotture nei capitelli e nei fusti. In alcune colonne si è reso necessario:

- smontaggio del capitello e in alcuni casi del fusto, per la sostituzione dell'anima in ferro originale;
- inserimento di elementi metallici per migliorare e rendere omogenea la distribuzione dei carichi.

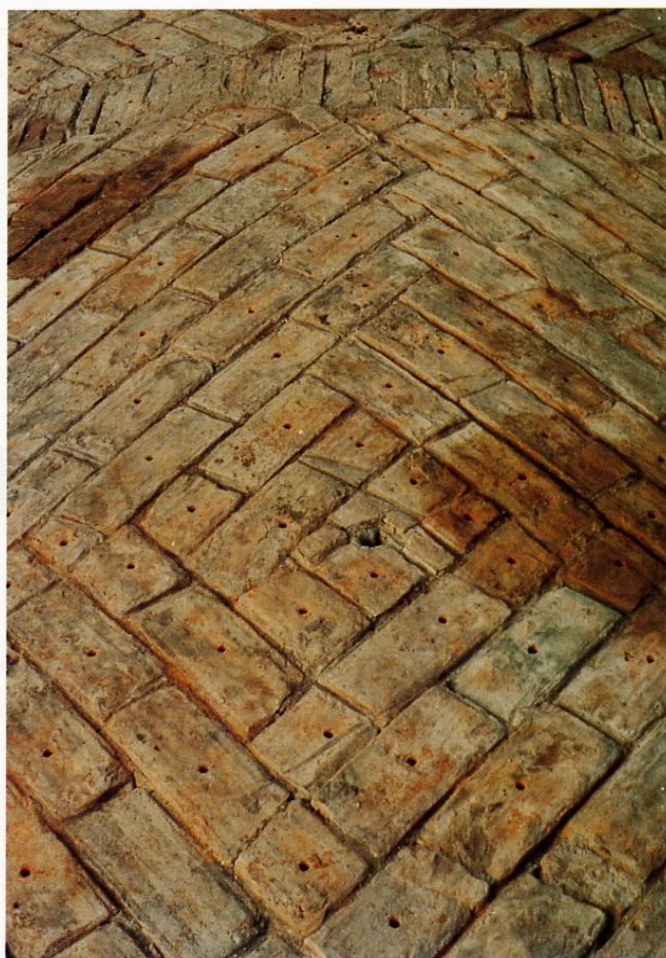
- 1 La superficie d'estradosso accuratamente pulita e preparata.
- 2 Particolare dei giunti saturati e connettori inghisati.
- 3, 4 La struttura con armature prima e dopo il getto di ridotto spessore.

La struttura a volta di mattoni in foglio presentava ampie depressioni e sconessioni che la riducevano ad un assetto precario. Per l'assenza di particolari vincoli si è pensato di costruire una controvolta in CLS armato, che meglio compendia aspetti spesso contrastanti come limitazione della spesa e risultato prestazionale. I connettori sono stati realizzati entro fori a rotazione, inghisando, con resine, squadrette di acciaio a. m.; il getto è stato contenuto in spessore minimo, realizzando un ottimo conglomerato con opportuni additivi.

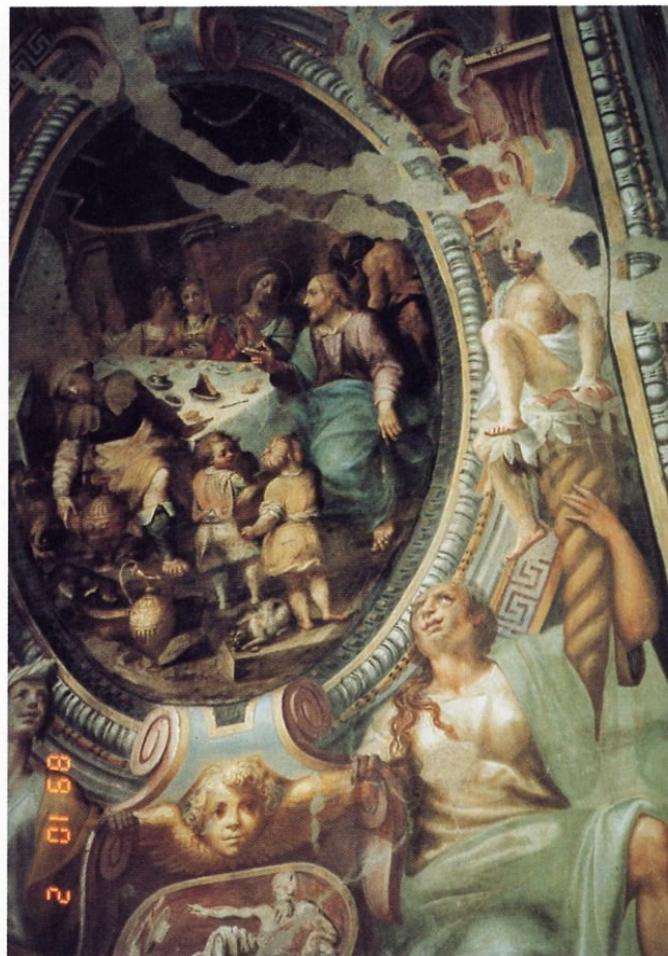
- 1 Particolare dell'affresco all'intradosso.
- 2 Dopo la pulizia si approntano le guide.
- 3 Applicazione dell'impasto previo trattamento con primer.

La scelta della tecnica di consolidamento più opportuna, è stata operata tenendo conto dell'esigenza primaria di non danneggiare l'opera pittorica presente all'intradosso della volta.

Per non creare barriere vapore nell'estradosso incrementando al minimo i carichi si è pensato di creare una rete a "meridiani e paralleli".

La fasciatura realizzata è composta da leganti sintetici e di inerti quarzosi.

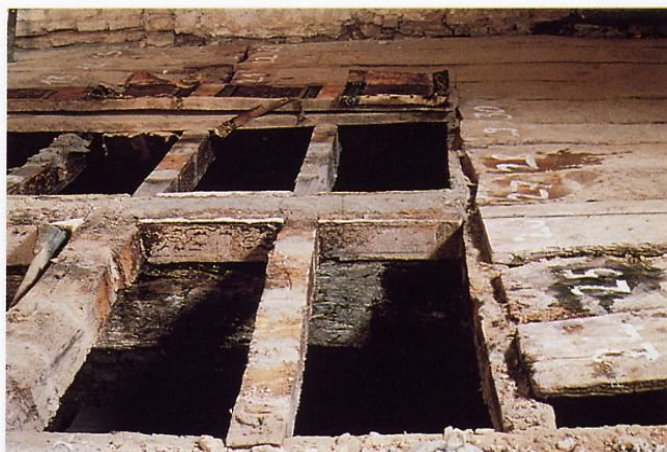
- 1 Il soffitto prima dell'intervento di restauro.
- 2 Numerazione e smontaggio delle tavole.
- 3 Le tavole durante il fissaggio delle cromie; in alto è possibile vedere le tracce delle zone nelle quali procedere alle sostituzioni.
- 4 Vasca per il consolidamento ad immersione delle tavole.
- 5/6 L'assito montato visto da sopra e tavole pronte per il montaggio. È possibile notare le zeppe atte a colmare le fessure, le sverzature e le assi di sostituzione.
- 7 Il soffitto a restauro ultimato.

L'intervento di restauro è consistito nello smontaggio dell'assito, nel consolidamento ed integrazione delle parti mancanti, nel rimontaggio sull'orditura precedentemente restaurata.

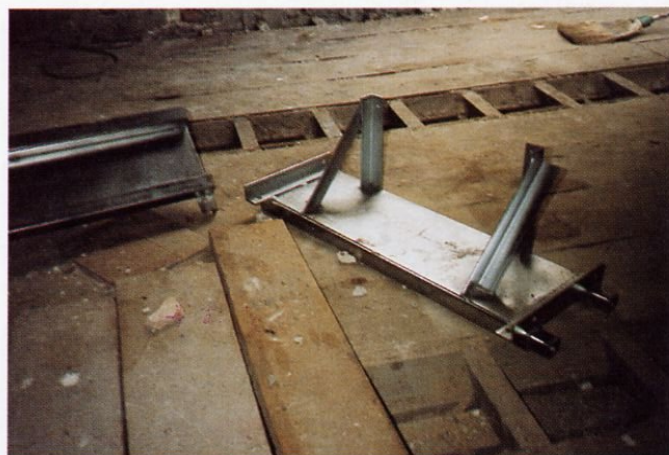
- 1 Elementi modulari impiegati per la realizzazione del cordolo. Elementi adiacenti vengono connessi tra loro con una coppia di giunzioni a baionetta poi collegati con una doppia bullonatura.
- 2 Il cordolo composito viene collegato alla muratura mediante tassellatura; infine si procede all'inserimento di diagonali metalliche che irrigidiscono la struttura e favoriscono il mantenimento della forma del piano durante lo scotimento sismico.

In occasione del restauro dell'edificio si è ritenuto necessario procedere ad un miglioramento strutturale in relazione all'inserimento del Comune di S. Giovanni Valdarno tra quelli a rischio sismico, al fine di ottenere un ritegno efficace in testa alla muratura. E' stata realizzata una cordolatura mediante l'assemblaggio di elementi metallici modulari. Questi cordoli sono stati controventati con opportuni diagonali nascosti dalla plafonatura esistente. Attraverso l'intervento qui brevemente descritto si è conferito alla plafonatura un'elevata rigidezza nel proprio piano.

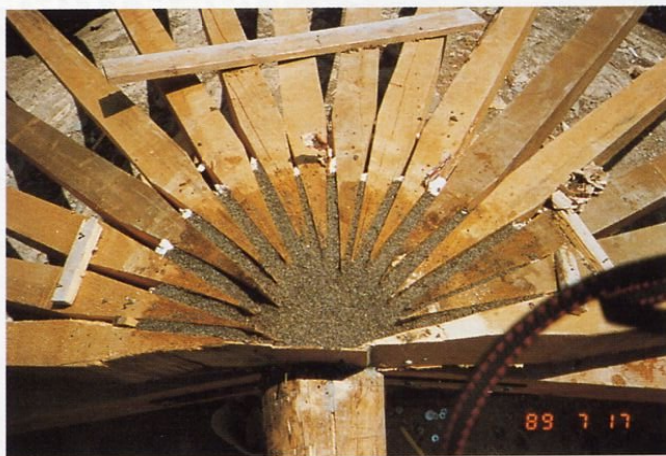
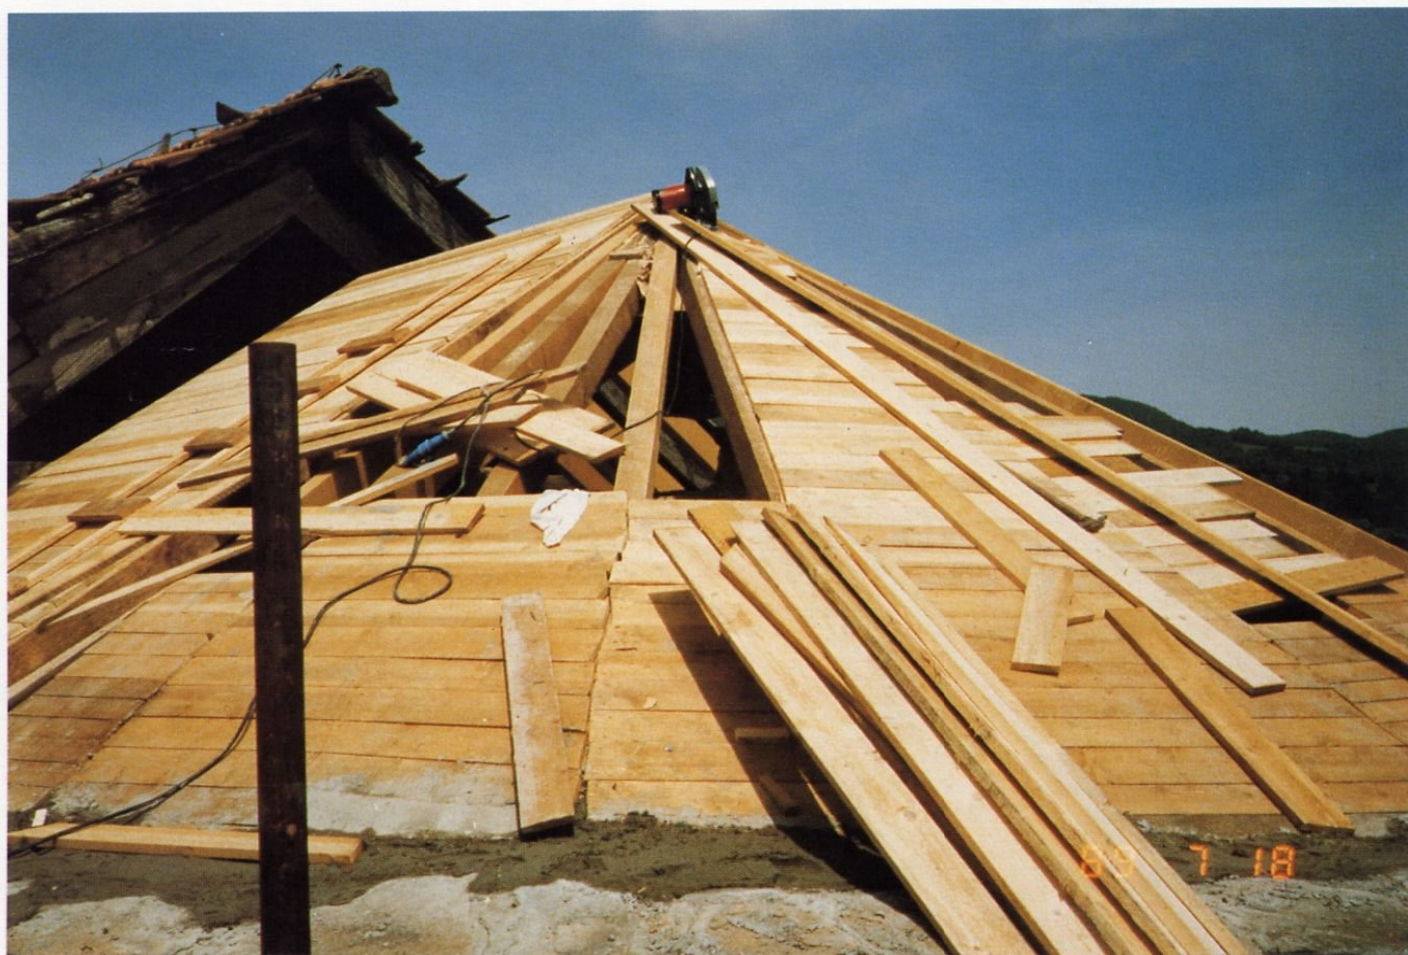
- 1 Getto di solidarizzazione della raggiera.
- 2 Posa del tavolato.
- 3 Posa e legatura della rete metallica.
- 4 Copertura ultimata.

La geometria originale dell'orditura primaria della copertura, costituita da una raggiera di travi appoggiate sul monaco di una capriata, è stata rispettata introducendo, a vantaggio della sicurezza, un getto di betoncino epossidico per la mutua solidarizzazione delle punte. In luogo dei listelli si sono posate tavole bene accostate in abete sulle quali si è saldata direttamente la guaina impermeabilizzante. Un getto di limitato spessore, armato da una fine rete metallica costituisce il supporto alla copertura in lastre di pietra arenaria (piane o piagne).

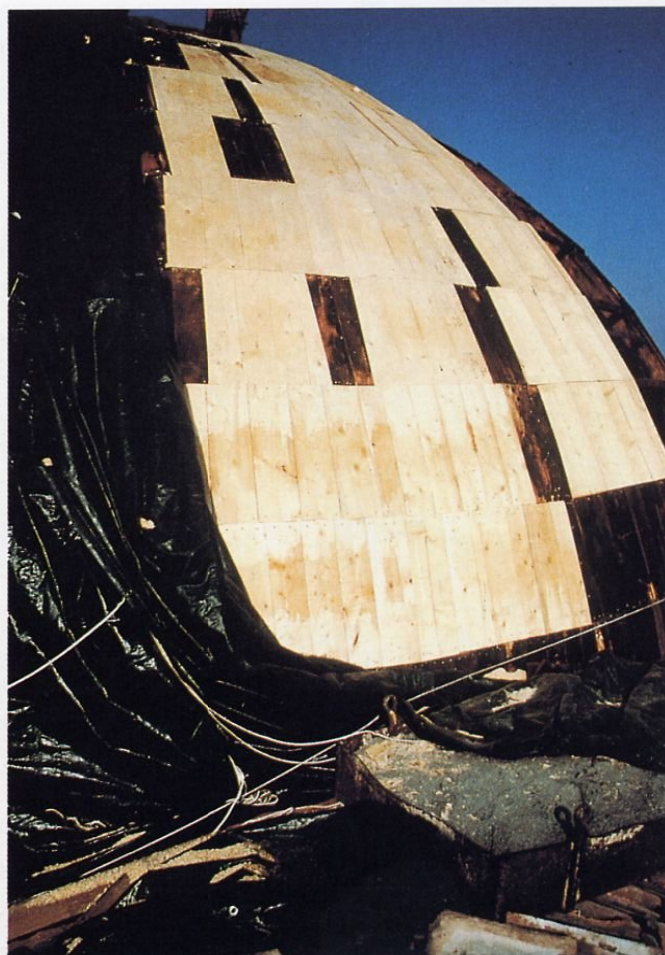
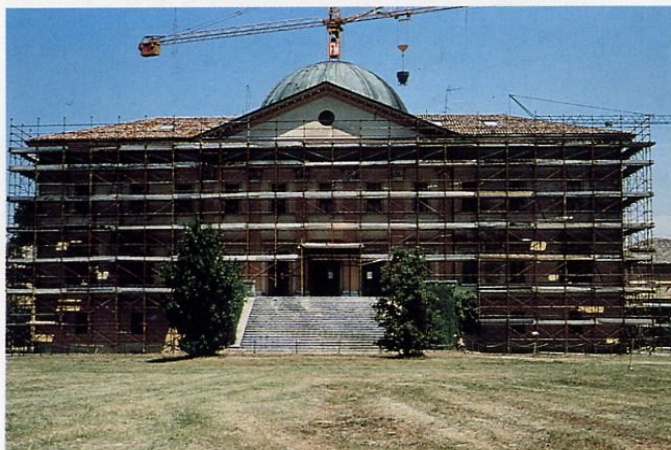
- 1 Villa Levi durante i restauri.
- 2, 3 L'interno della cupola a restauri ultimati. Nella vista dell'esterno sono evidenti le tavole sostituite.

L'intervento è consistito nella sostituzione degli elementi lignei maggiormente degradati, nella disinfestazione e nel restauro dell'orditura originale. Uno studio delle condizioni microclimatiche del manufatto ha consentito di realizzare accorgimenti adeguati ad una futura corretta conservazione del manufatto.

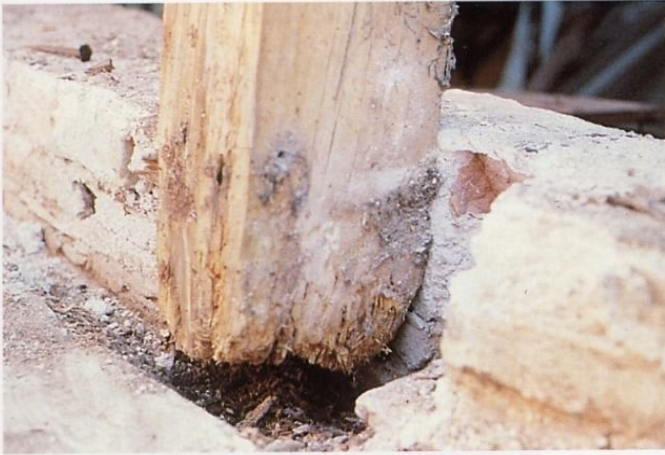
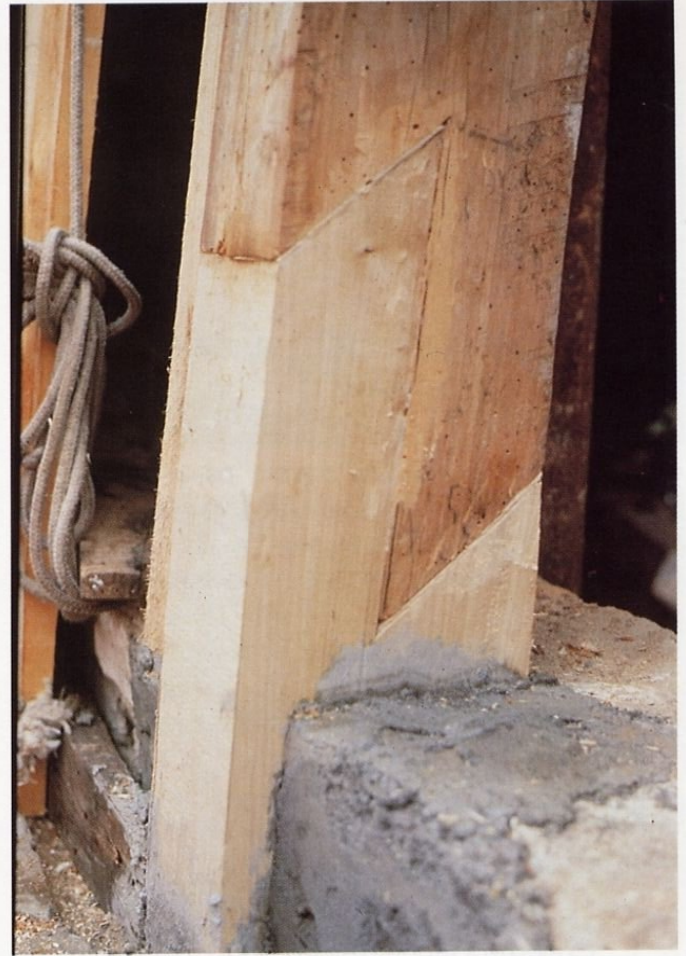
4, 5 Punto di appoggio di una centina sulla muratura, l'umidità e le muffe hanno eroso l'appoggio.

Sostituzione della parte ammalorata con una protesi in legno ad incastro.

L'orditura lignea della cupola era gravemente danneggiata dall'umidità, dovuta ad infiltrazioni di acqua piovana ed a muffe causate da cattiva aerazione. Lo stato conservativo generale era aggravato da un massiccio attacco di insetti xilofagi.

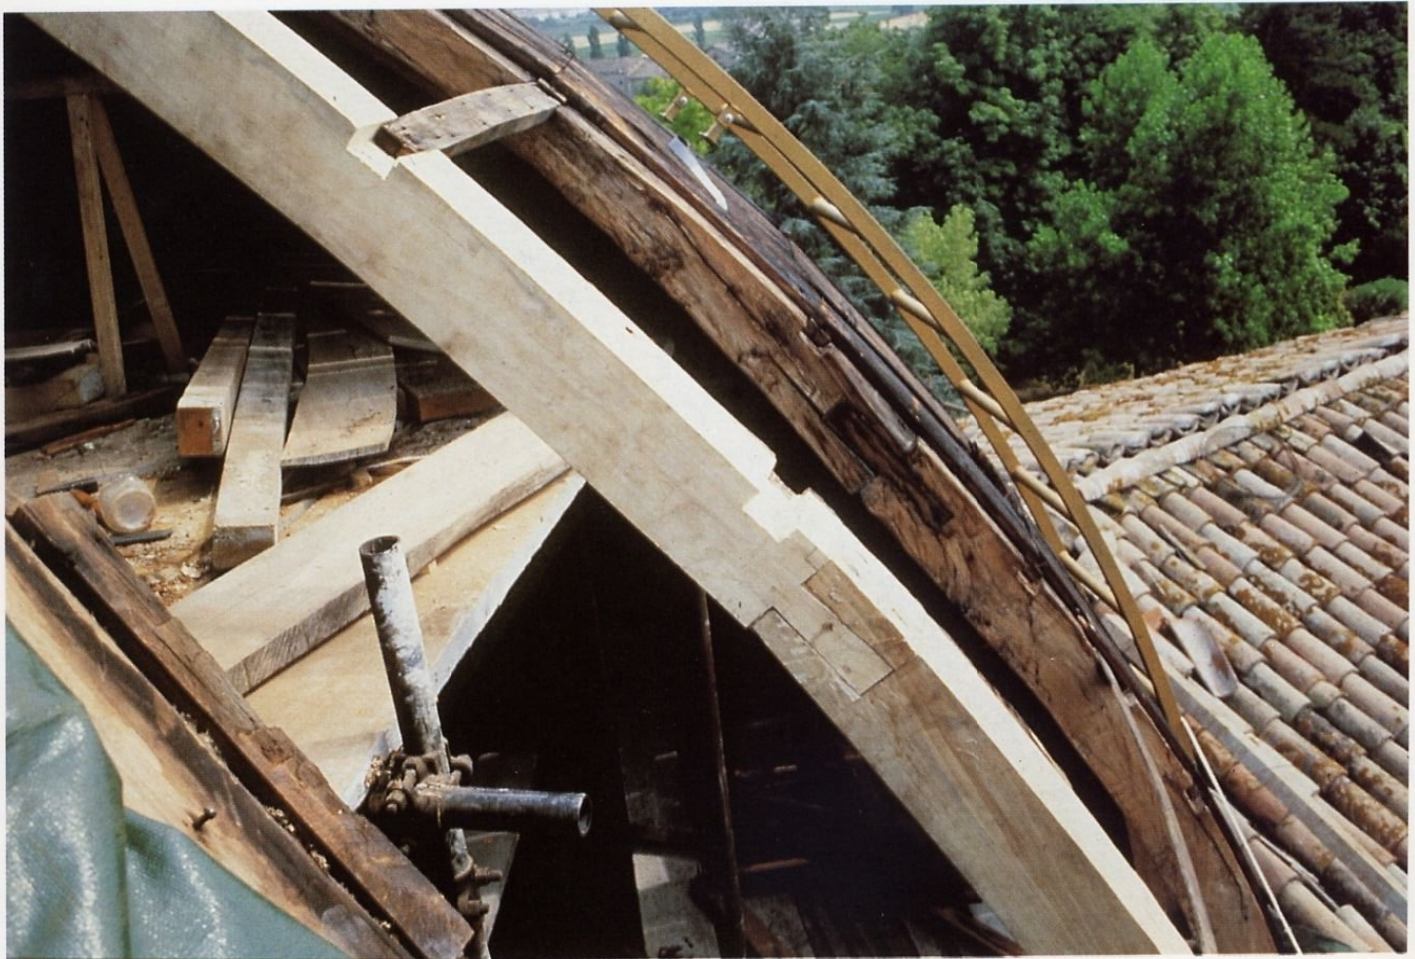
6 Le centine portanti curve sono composte da varie sezioni giuntate con incastri a coda di rondine; in appositi incavi trovano posto le righe per l'ancoraggio del tavolato, sul quale è fissata la lastra di rame. Nelle sostituzioni sono stati adottati gli stessi sistemi costruttivi originali.

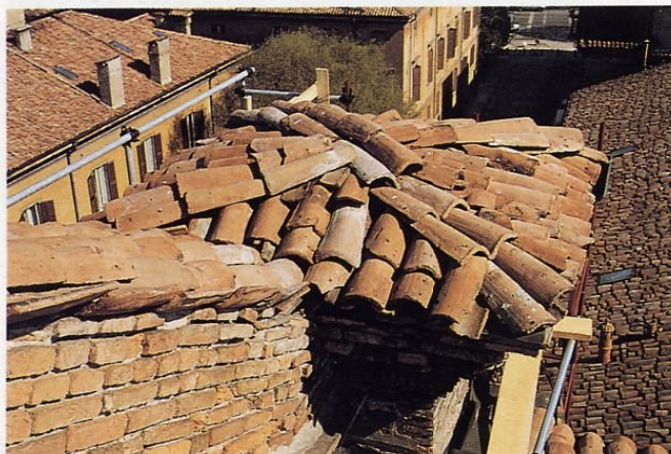
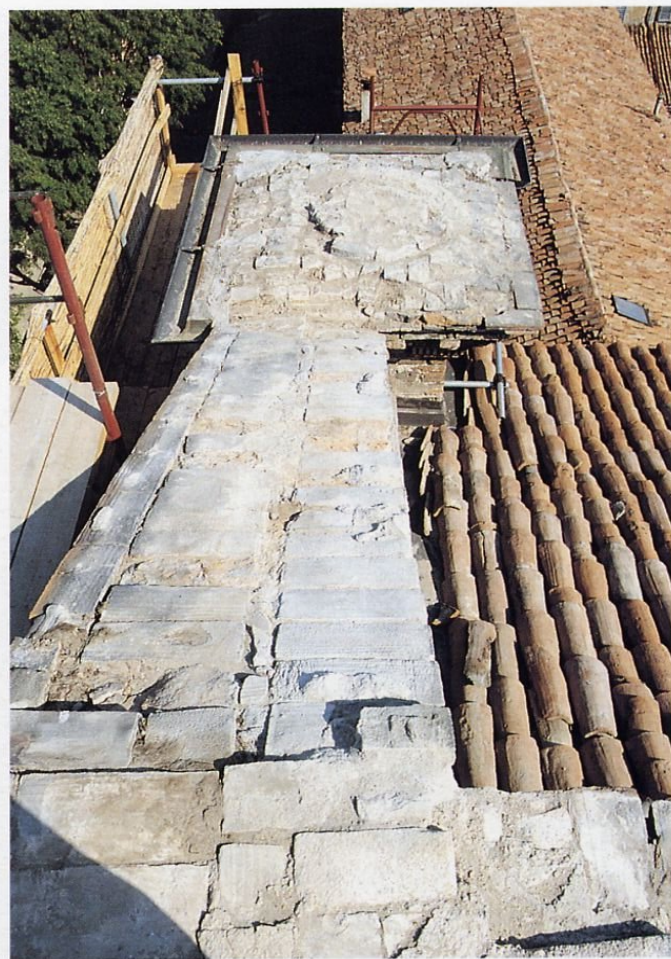
- 1 Facciata prima dell'intervento di restauro.
- 2, 3 Copertura incongrua in coppi e particolare di un saliente scoperto.

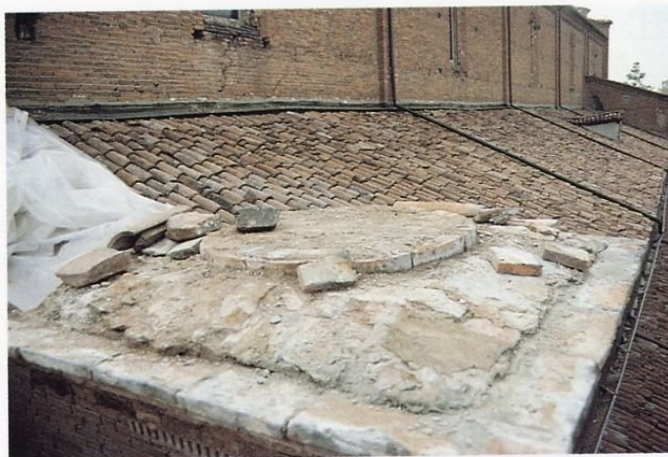
- 4 Tracce del basamento originale rinvenuto dopo la scopertura.
- 5 Ricostruzione del basamento; in evidenza la formella rinvenuta.
- 6 Basamento e copertura mista dei salienti a lavori ultimati.
