1 CARPI, MODENA

Sede della Pretura

<i>progetto</i>	arch. Corrado Lipparini
<i>direzione</i>	arch. Luciano Serchia Soprintendenza S.B.A.A. Bologna
<i>lavori</i>	Clessidra snc.
<i>materiali</i>	laterizio sagramato

Restauro del paramento murario

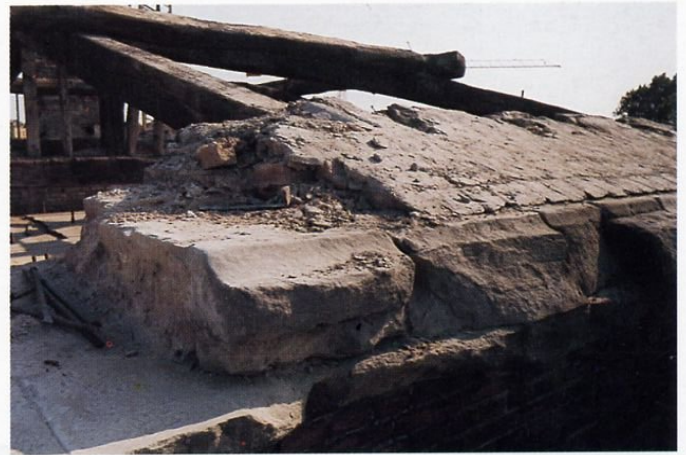
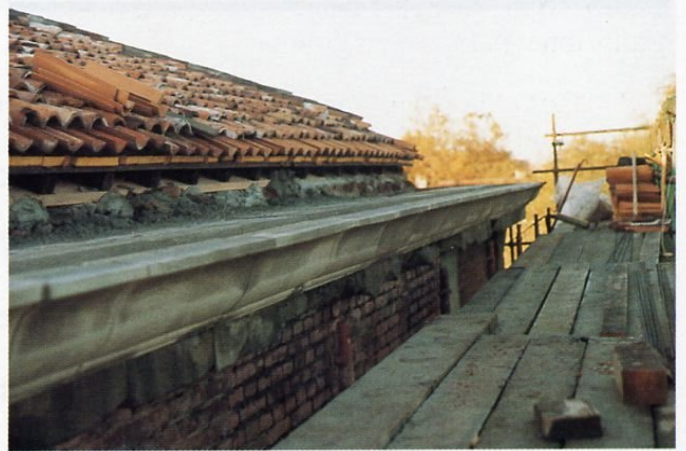
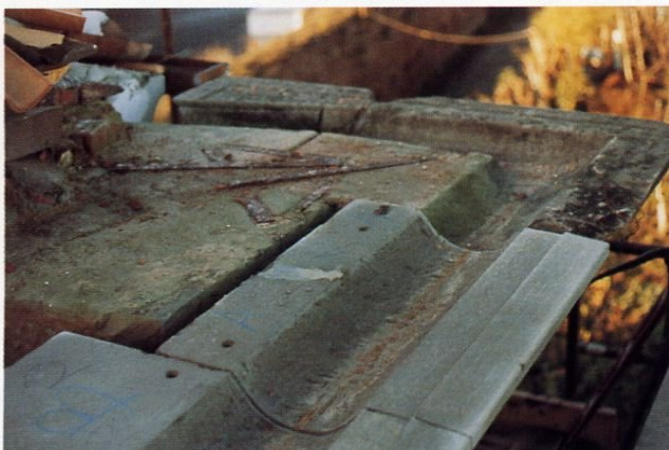
Il cornicione ha una doppia funzione: la parte superiore funge da gronda, la sottostante da elemento decorativo. L'arenaria utilizzata per i conci è particolarmente soggetta al degrado provocato da infiltrazioni d'acqua; in questo caso il ristagno frequente dell'acqua piovana ha provocato un degrado profondo, causa il crollo di gran parte delle zone aggettanti.

Per procedere alla sostituzione dei conci ammalorati si è reso necessario rimuovere parte della copertura; il materiale e dimensione dei conci e forma della cornice sono stati ripetuti fedelmente.

- 1 Lo stato di degrado del cornicione prima del restauro.
- 2, 3 Viste del cornicione dopo le sostituzioni.
- 4 Il concio angolare originale è stato conservato.

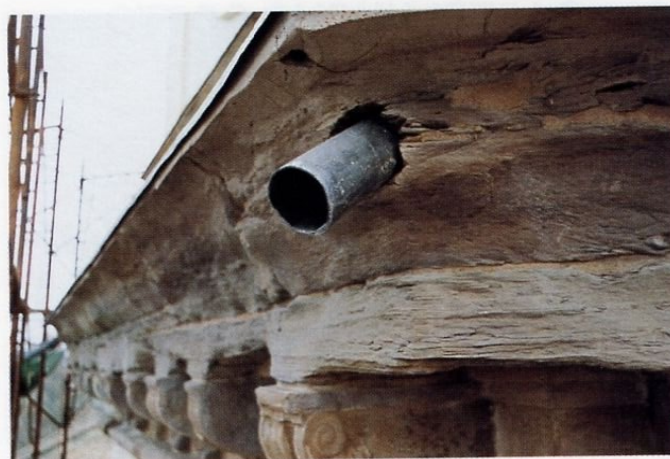
- 1 Particolare dell'angolo con l'uscita del pluviale in piombo.
- 2 Il lato superiore con il rivestimento di piombo.
- 3 Il cornicione a lavori ultimati.

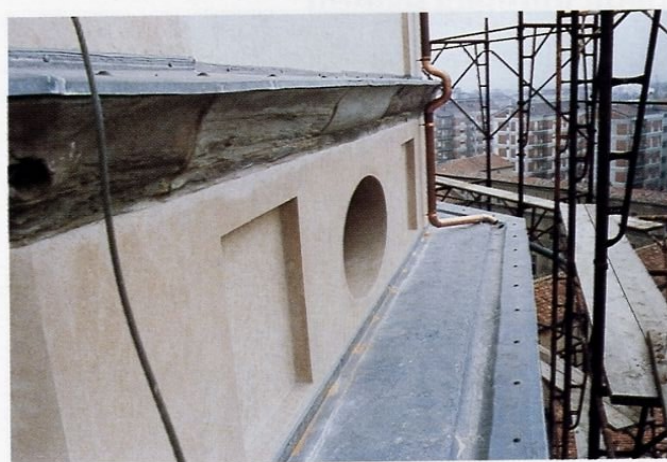
2

Le condizioni di conservazione discrete ne hanno consentito un integrale conservazione. Dopo il restauro ed il consolidamento è stata applicata a protezione una lastra di piombo.

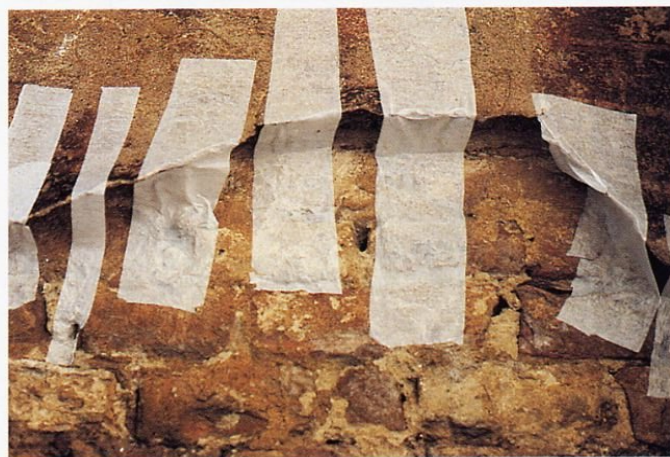
- 1 Messa in opera di veline in carta giapponese fissate con colletta animale per evitare la caduta degli intonaci dipinti.

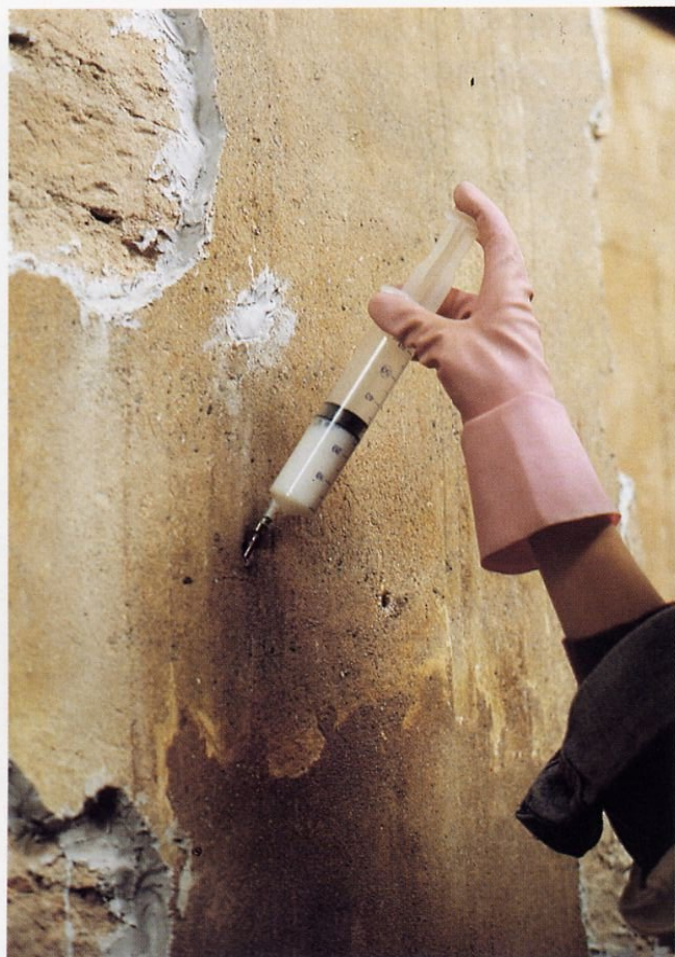
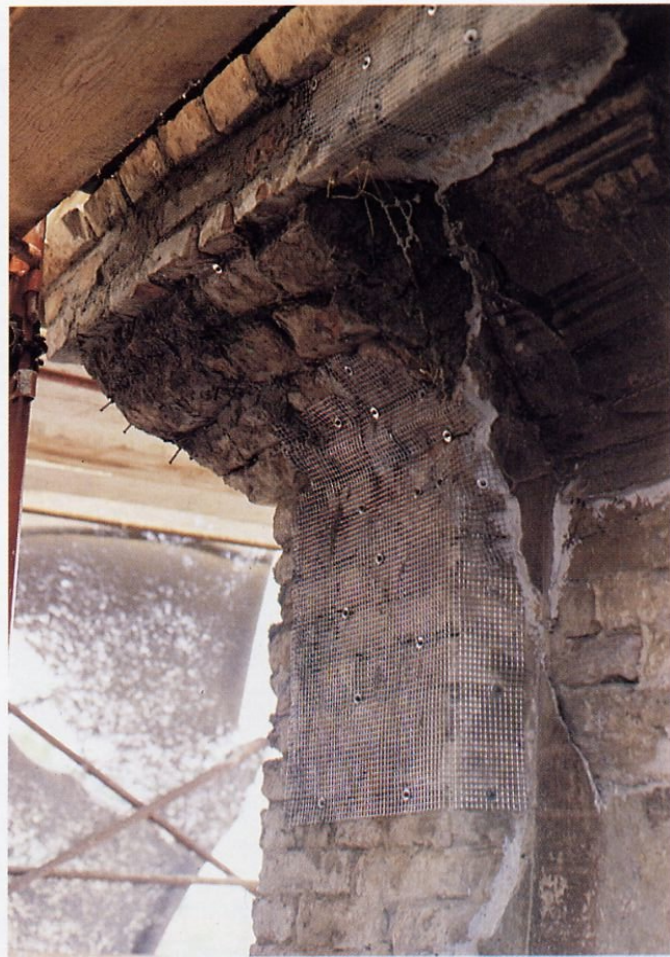
- 2 Sigillatura dei bordi dell'intonaco in fase di distacco; la sigillatura permette di creare sacche chiuse tra il muro e la finitura nelle quali iniettare, senza dispersioni, malte fluide e/o resine in emulsione.
- 3 Posa in opera di rete elettrosaldata a doppia zincatura a garanzia di un miglior aggrappaggio al supporto dei brani di intonaco da ripristinare.

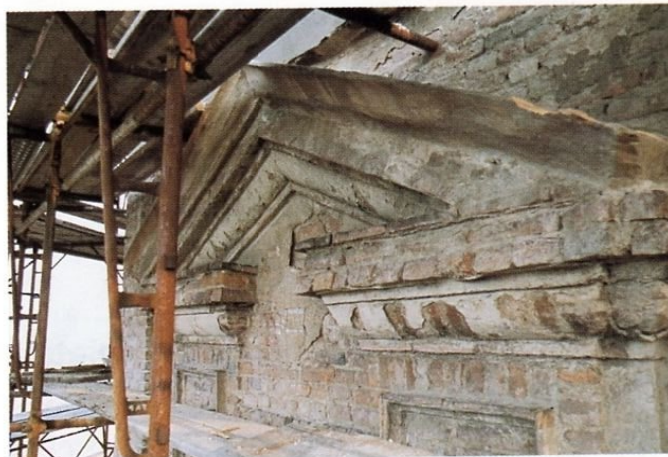
- 1 Stato di degrado degli intonaci prima dell'intervento.
La rimozione degli intonaci, ha messo in vista la struttura del paramento; l'impiego nelle corniciature di laterizi sagomati, realizzati appositamente, ha reso possibile una rettifica superficiale impiegando un limitato spessore di intonaco.
- 2 Cornici durante la realizzazione; sono visibili le guide in legno per lo scorrimento della sagoma in metallo.
- 3 Applicazione a cazzuola dell'intonachino su di una superficie curva.
- 4 Uno dei timpani a lavoro ultimato.

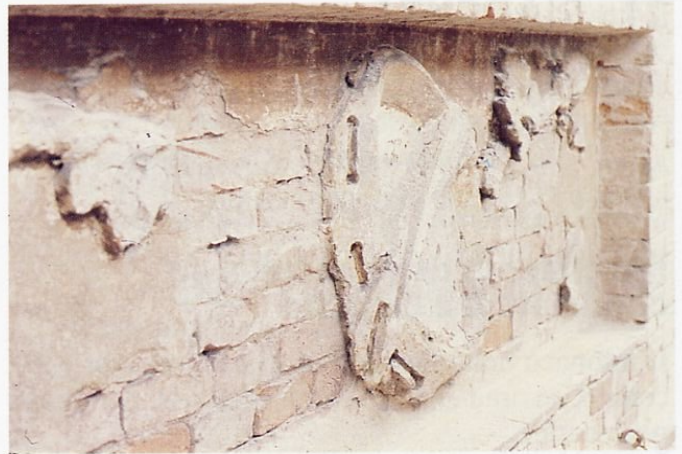
- 1 Pannellatura con motivi allegorici, prima del restauro.
- 2 Rilievo grafico in scala reale delle parti rimaste, per procedere alla ricostruzione del disegno nella sua completezza.
- 3 Tecnica di trasferimento del disegno sull'intonaco di base, attraverso l'utilizzo di sagome ritagliate in cartone.
- 4 Ad integrazione ultimata sono visibili le zone originali da quelle di integrazione, di tonalità più chiara.

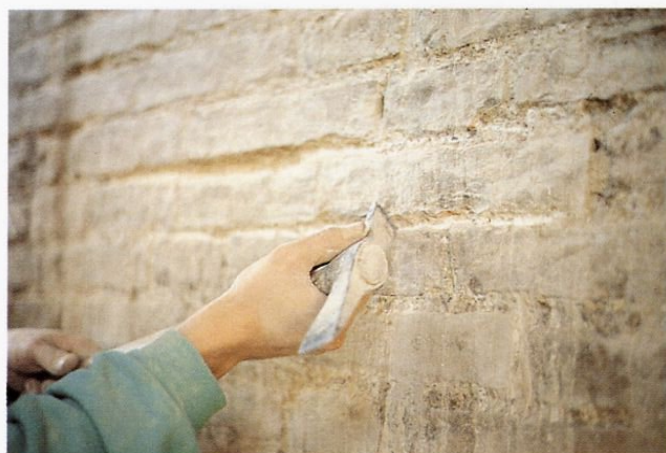
1

- 1, 2 Pulitura manuale dei giunti e stesura dell'intonachino con prima regolarizzazione a frattazzo.
- 3 Particolare del paramento a lavoro ultimato.

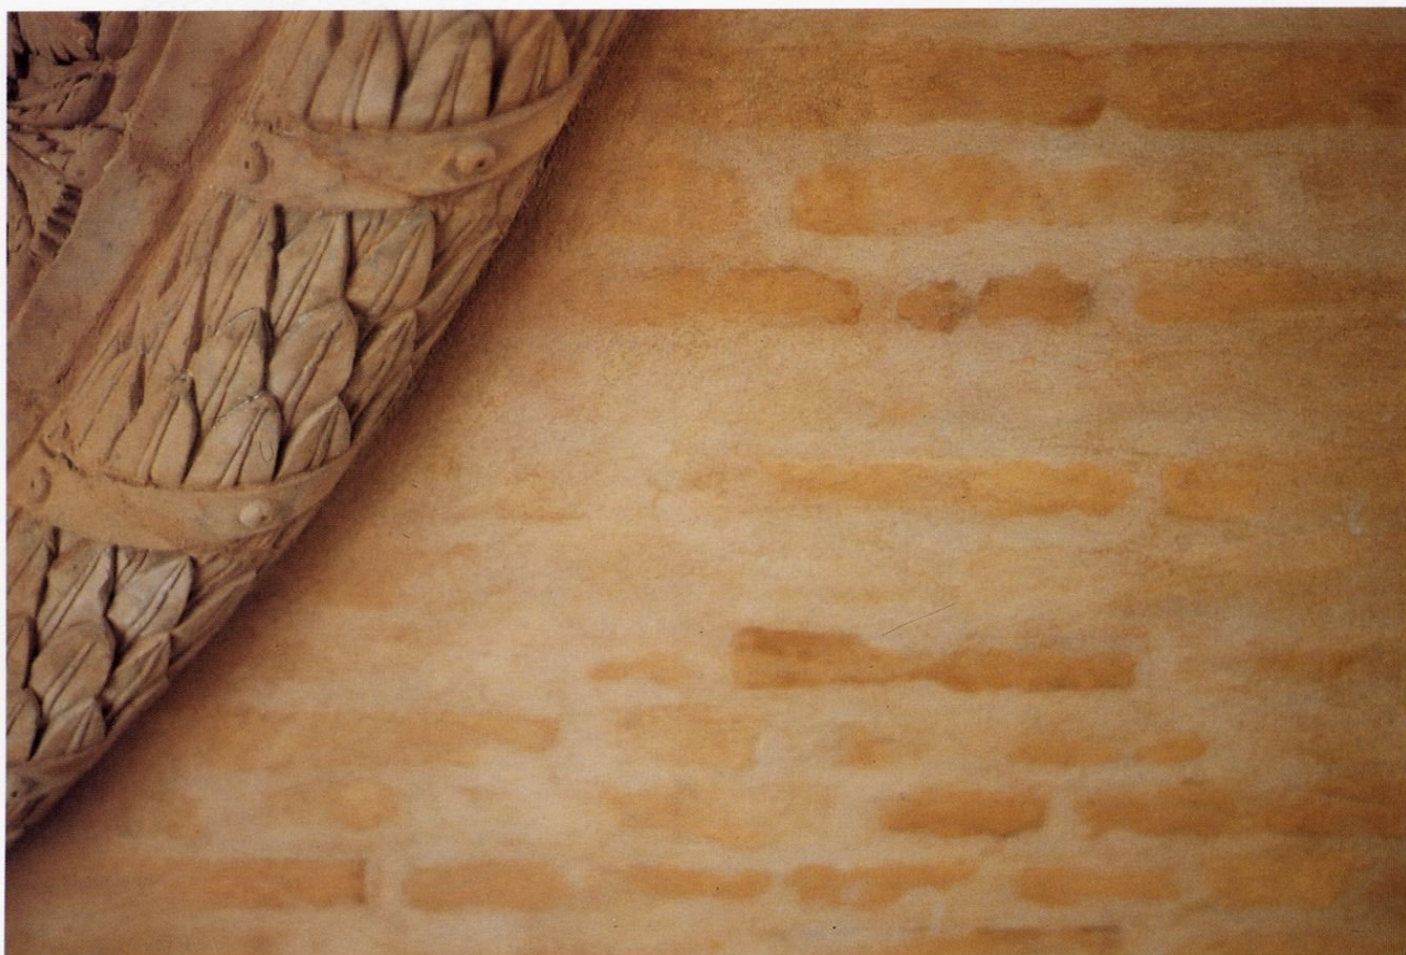
3

Caratteristica della sagramatura è la possibilità di poter leggere la cortina muraria in trasparenza; la quantità di materiale sovrapposta deve essere minima, lisciata in modo da seguire dolcemente le irregolarità tipiche di questo tipo di muratura povera.

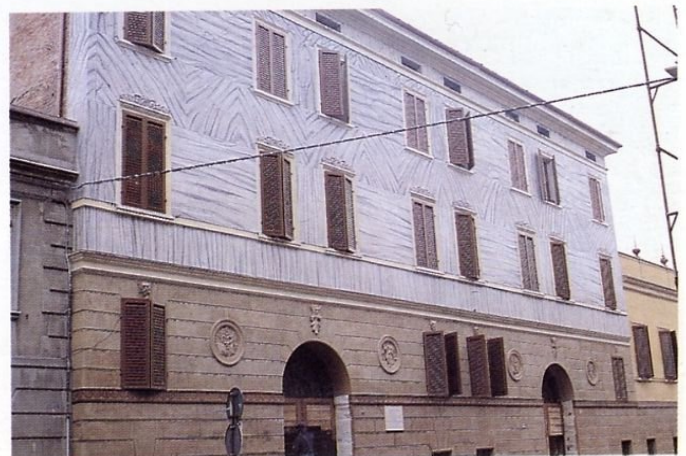
- 4 La facciata a lavori ultimati; da notare la particolare disposizione delle venature delle finte lastre, che contrapponendosi determinano un ulteriore elemento decorativo.

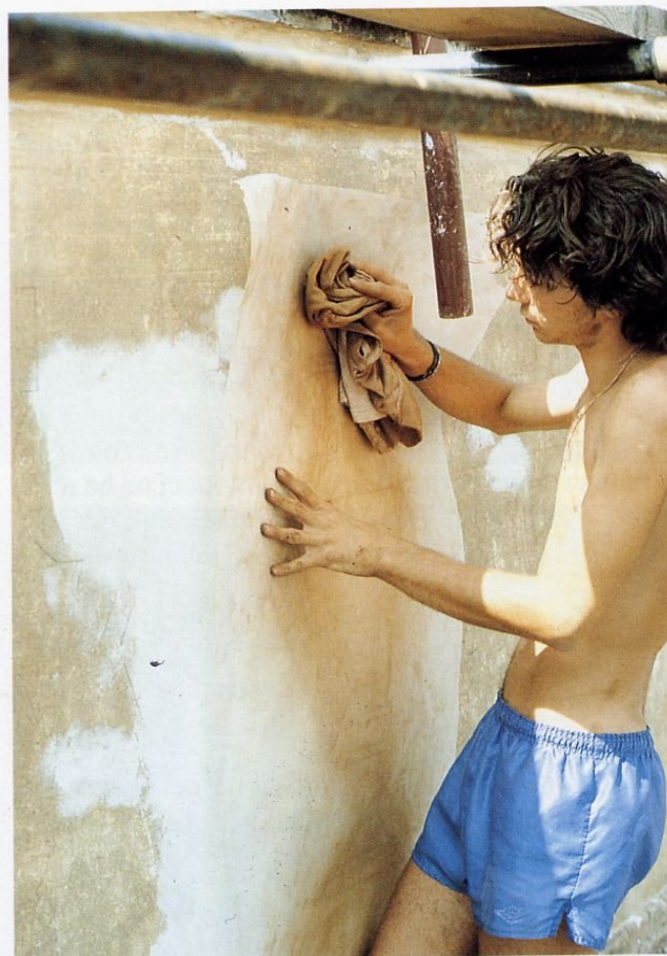
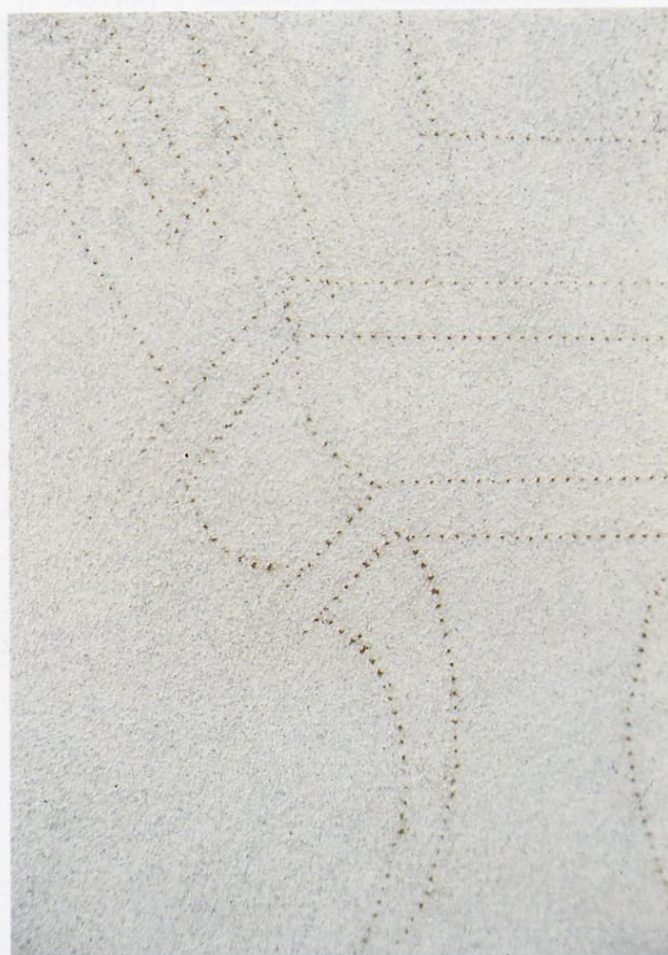
- 1 Utilizzo della tecnica dello spolvero per la ricostruzione del disegno nelle parti mancanti. Il disegno è stato ricostruito su di un lucido, successivamente forato in corrispondenza delle tracce.
- 2 Particolare del disegno riportato a spolvero.
- 3 Particolare dopo l'integrazione pittorica; il fondo era dipinto in azzurro per simulare il cielo.
- 4 Vista parziale del fronte a restauro ultimato.

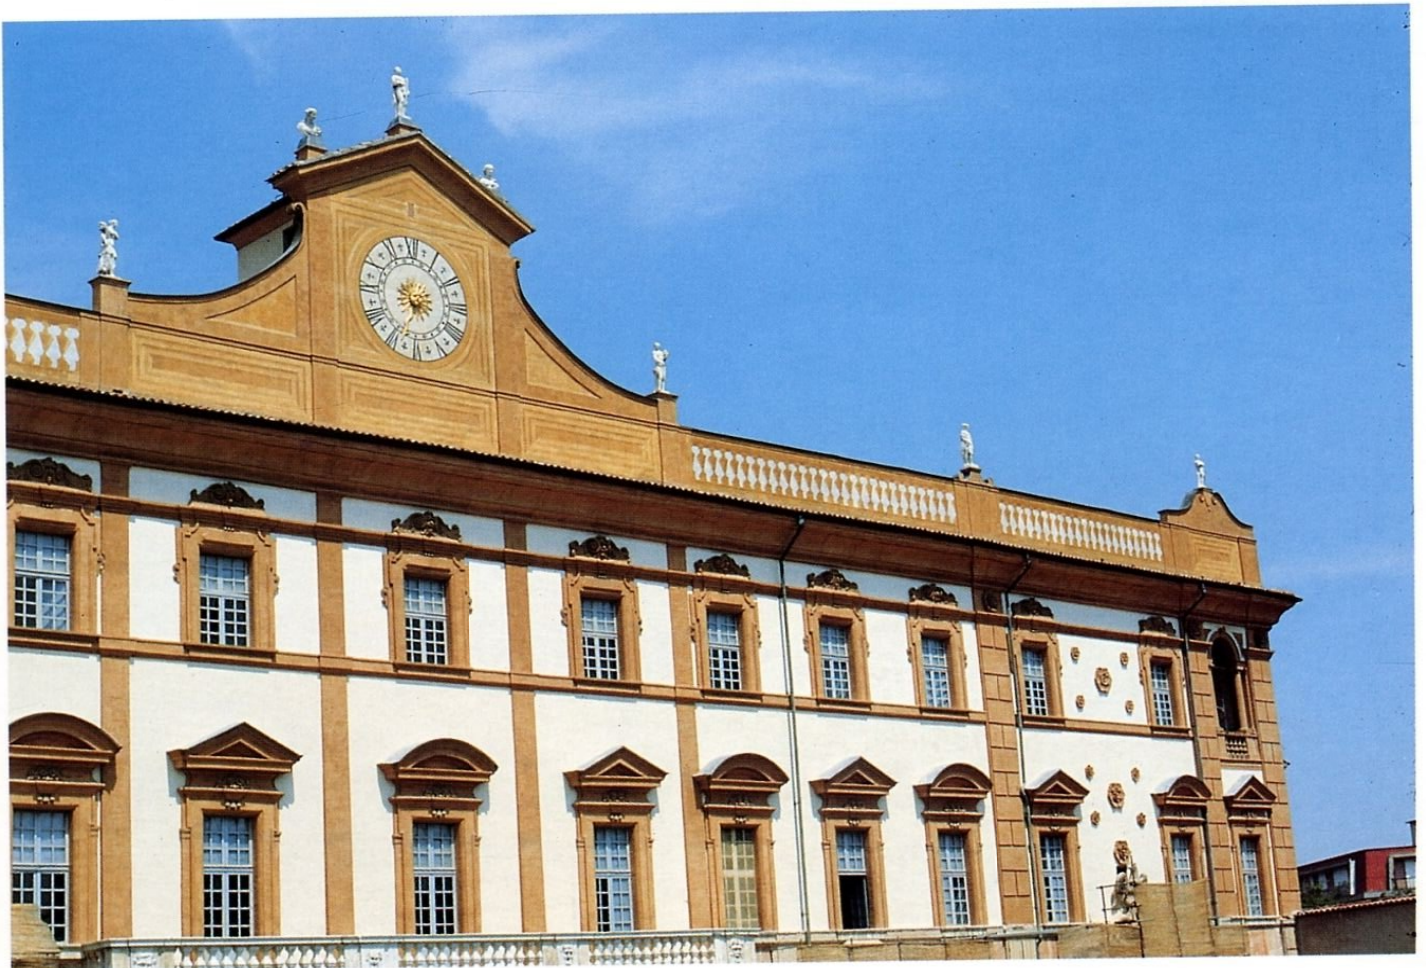
4

I restanti elementi decorativi, statue in marmo alla sommità, stucchi e membrature in cotto e arenaria nel fronte, rendevano infatti complesso il problema. Dopo il restauro delle singole partiture lo squilibrio cromatico determinato da materiali diversi che costituivano apparati architettonici unitari è stato uniformato, come risultava da evidenti tracce, con velature a base di grassello di calce e terre naturali.

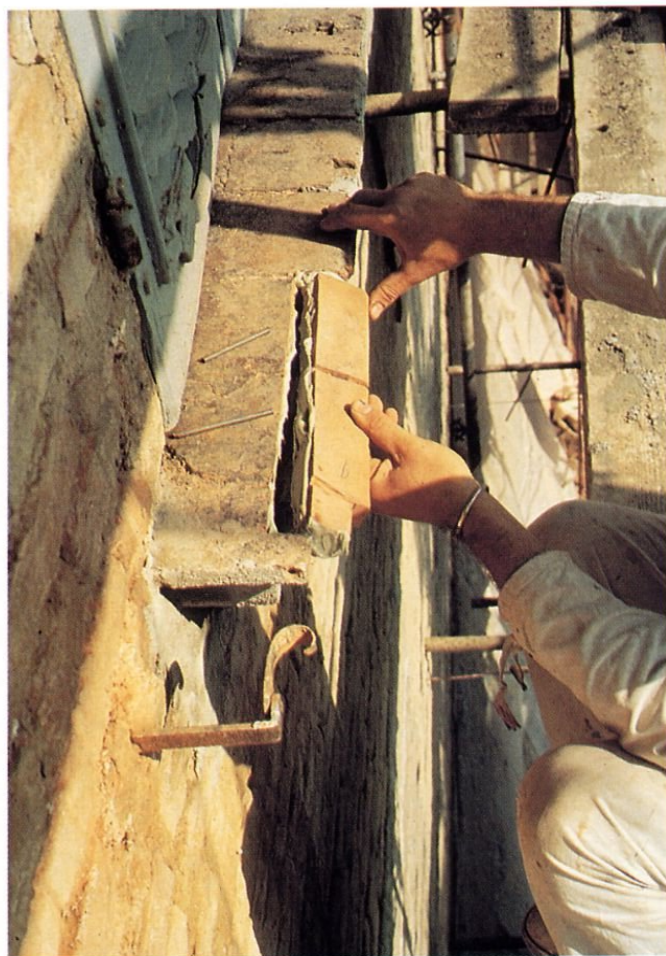
- 1 Fase di inserimento di un tassello in laterizio sagomato a completamento di un bancale originario.
- 2 Messa in opera di malte di risarcimento in zone lacunose.
- 3 Malte di integrazione degli intonaci stilati e dipinti.
- 4 Particolare dei decori del fronte a restauro ultimato.
- 5 Vista a volo d'uccello della facciata restaurata.

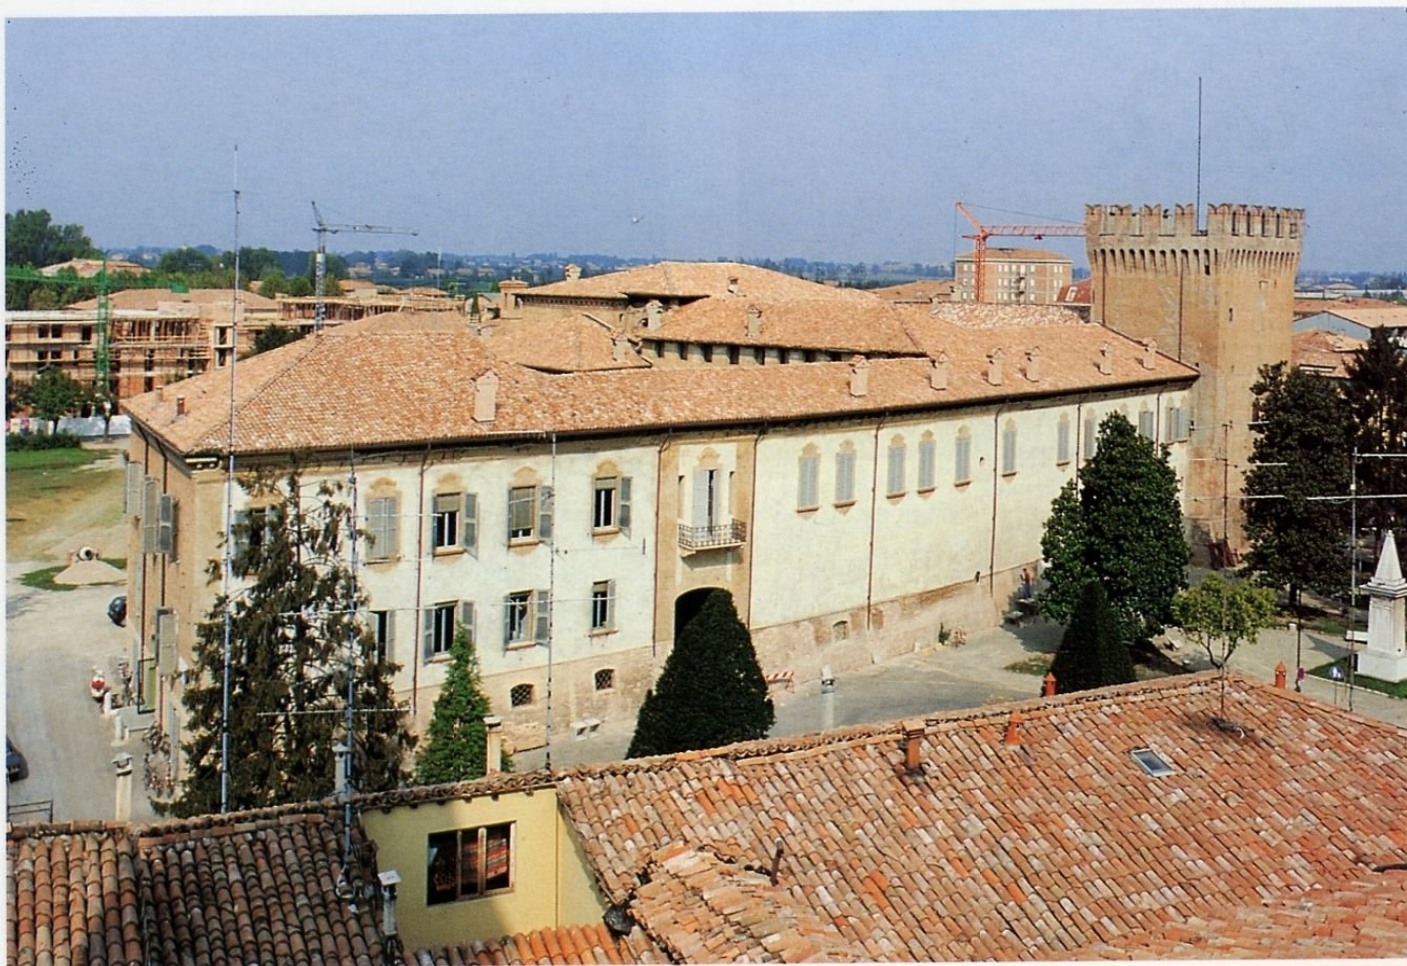
5

Nel risultato finale sono chiaramente identificabili le zone originali dalle integrazioni senza che per questo l'unità del fronte sia compromessa.

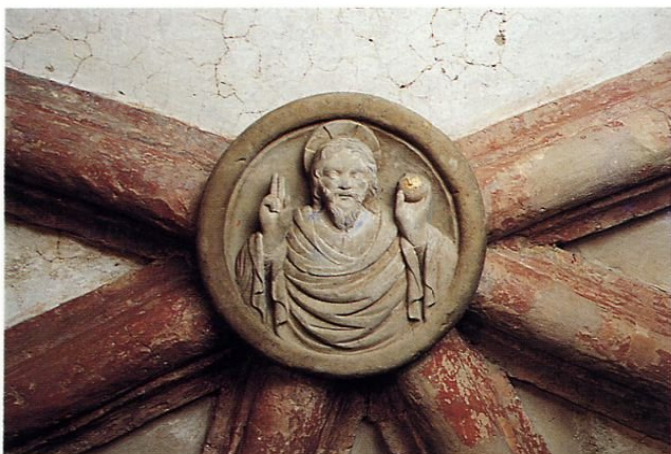
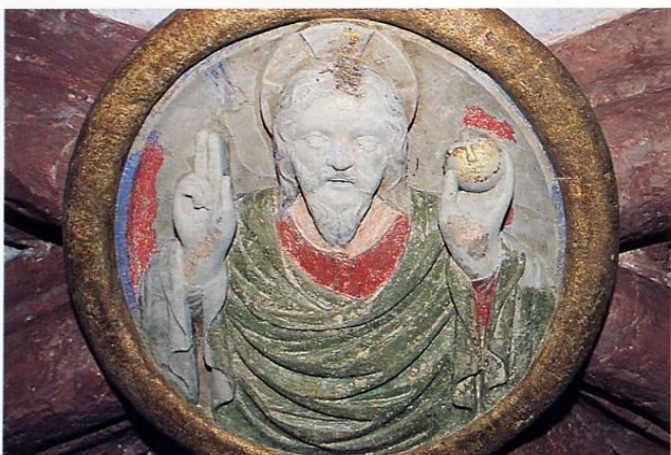
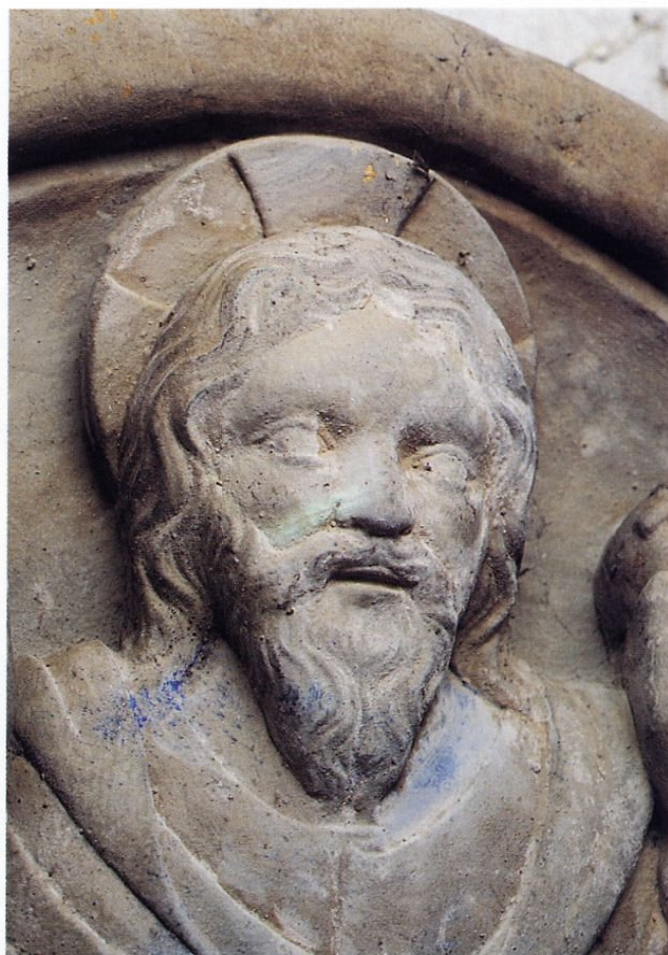
- 1 Fasi di scopertura della volta a vela con costoloni.
- 2, 3, 4 Capochiave in arenaria scolpita; la scopertura ha evidenziato una sottostante cromia e dorature in foglio.

I lavori di restauro hanno portato alla luce cicli affrescati e sculture policrome.

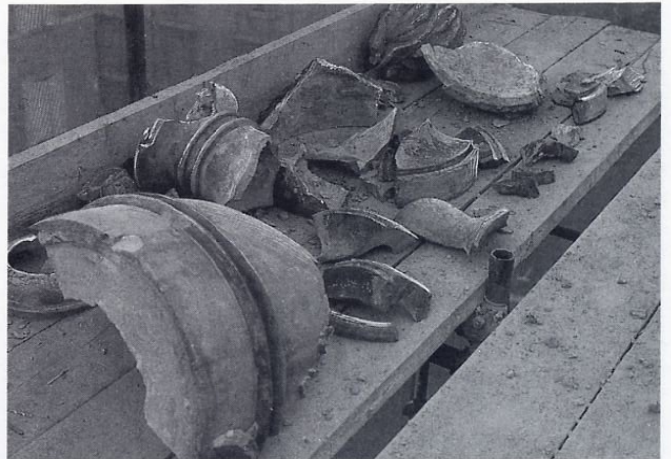
1

- 1, 2 Condizioni originali di uno dei vasi dopo le operazioni di smontaggio.
- 3, 4, 5 Operazioni di ricostruzione delle lacune esistenti, con la realizzazione di tasselli in terracotta che sono stati ottenuti anche attraverso l'utilizzo di stampi ricavati dagli originali.

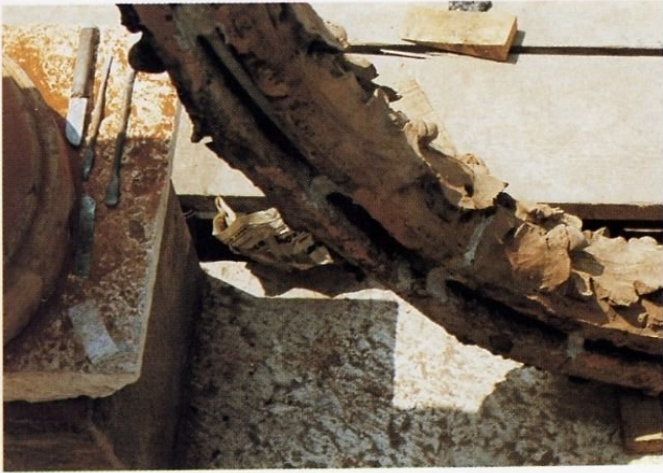
- 6 Rinforzi in resina alloggiati nel canale posteriore dei festoni, a bloccaggio degli elementi in cotto sui precedenti tiranti metallici.
- 7, 8 Rilievo degli elementi componenti uno dei vasi e sezione della versione definitiva.
- 9 Trattamento superficiale del vaso restaurato.

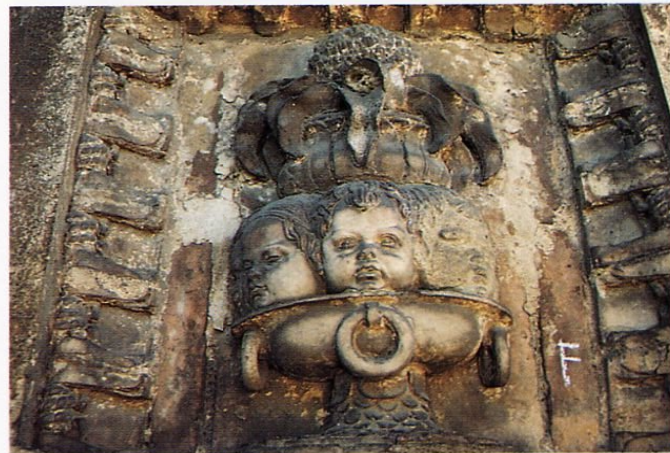
- 1 La formella prima della pulitura.
- 2 La formella a restauro ultimato.
- 3 Fregio prima del restauro.
- 4 Impacchi a base di pasta di carta e ammonio carbonato.
- 5 Fregio dopo la pulitura e prima della messa in opera delle stucature.

Le condizioni del materiale erano discrete, ma la superficie era ricoperta da spessi depositi di polvere e annerimenti.
