UNIVERSITA' DEGLI STUDI DI TRIESTE
DIPARTIMENTO DI INGEGNERIA E ARCHITETTURA
CORSO DI LAUREA MAGISTRALE A CICLO UNICO IN ARCHITETTURA (AR 03)
CLASSE DI LAUREA: LM-4 ARCHITETTURA
ANNO ACCADEMICO 2018-19 (2°-5° ANNO)

corso opzionale
TEORIE E TECNICHE DEL RESTAURO (051AR – 4 CFU)

LEZIONE 08
PLURALITÀ DI TENDENZE NEL DIBATTITO ATTUALE (1970/2000):
DALLA PURA CONSERVAZIONE AL RIPRISTINO

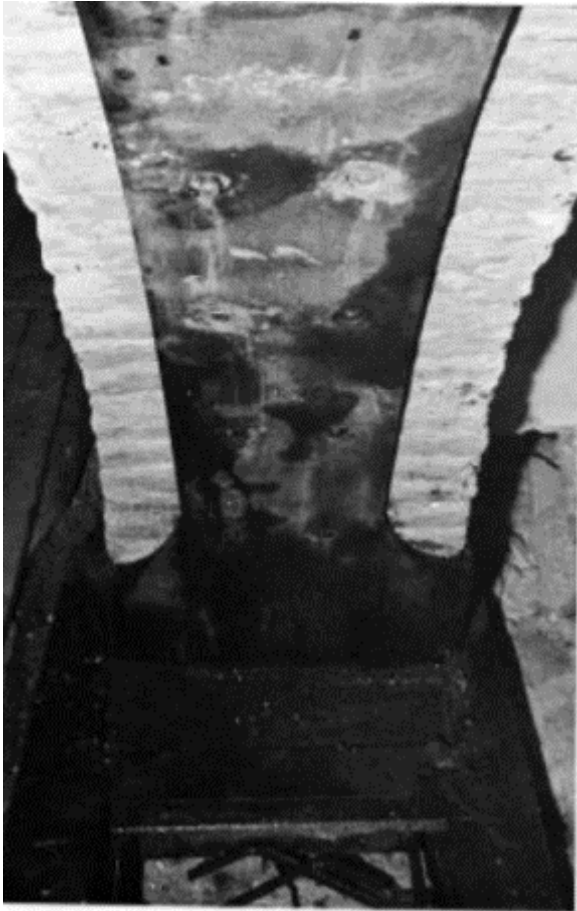
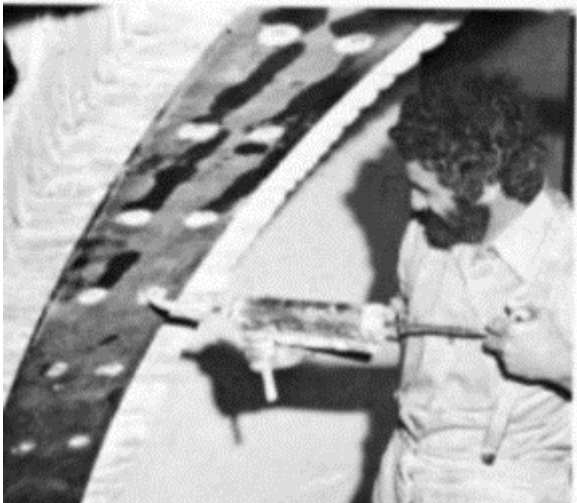
Ancoraggio delle centine alla muratura
mediante barre in acciaio.
La struttura in acciaio dopo il montaggio.

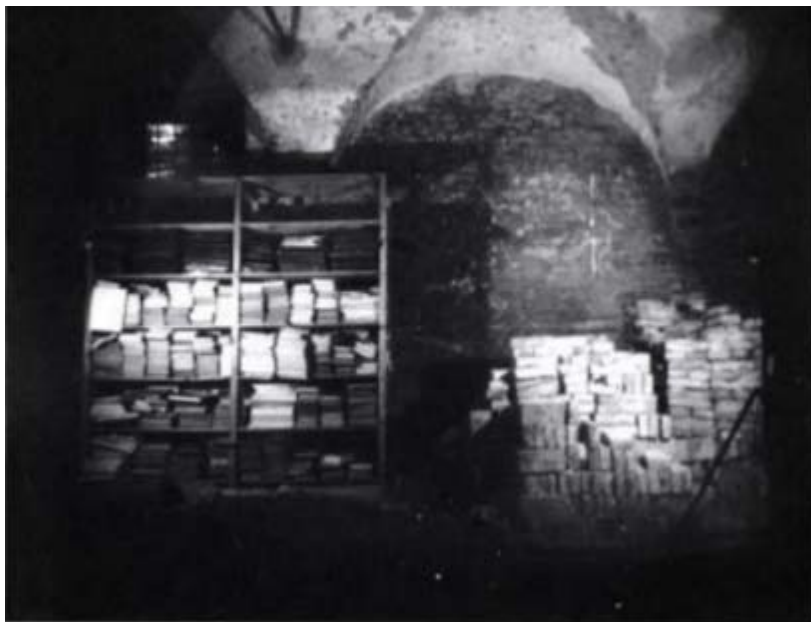
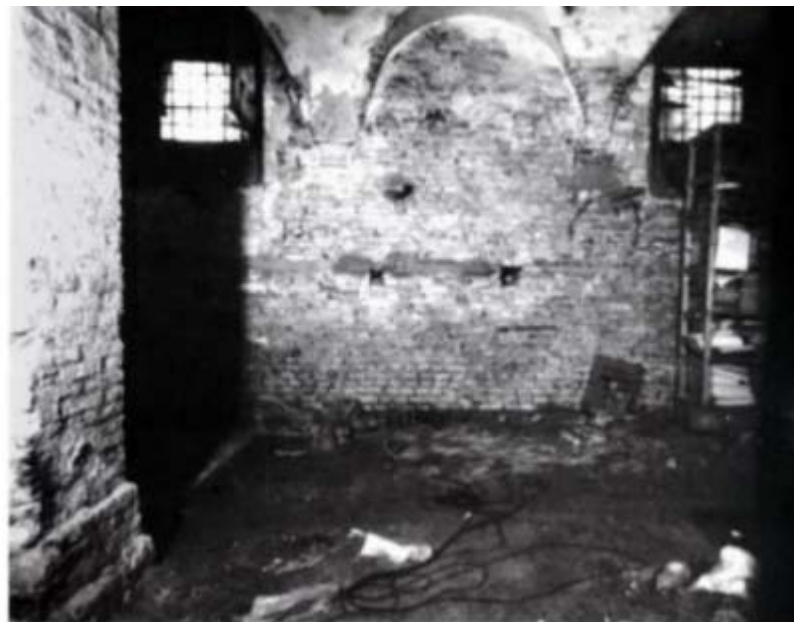
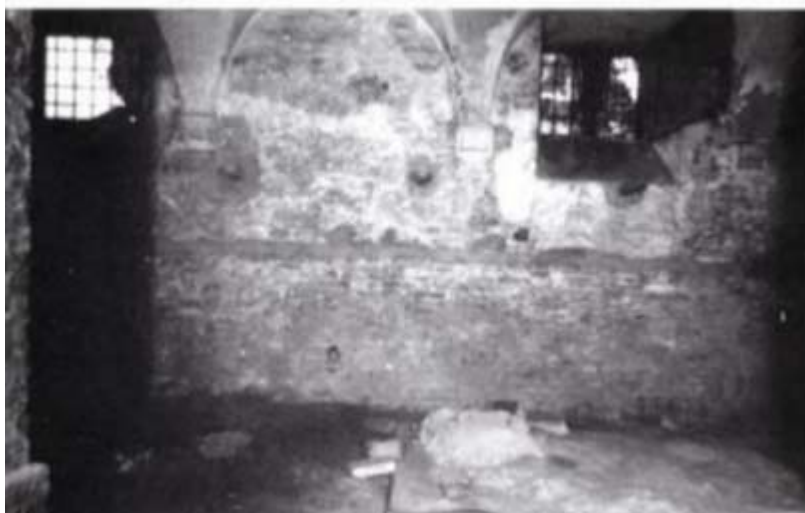
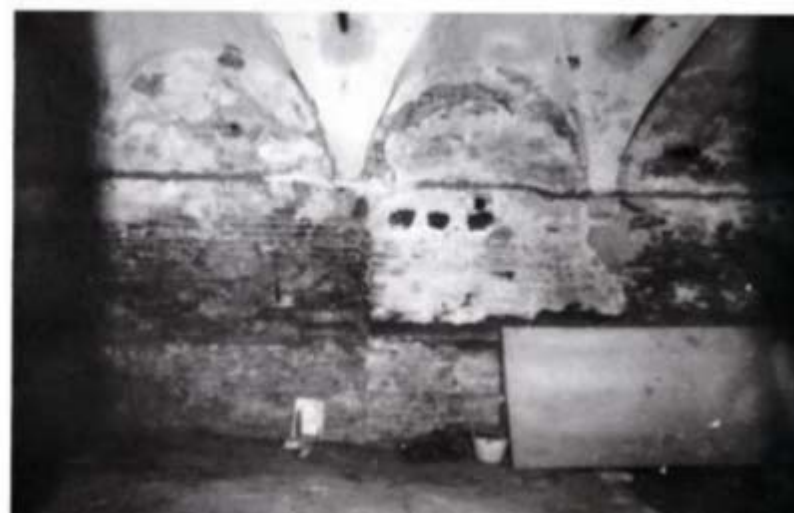
Stato di conservazione delle murature della sala.

Si procede al consolidamento di tutte le murature, al miglioramento strutturale, aggiungendo elementi metallici di sostegno e rinforzo; e conservando tutte le stratificazioni murarie.

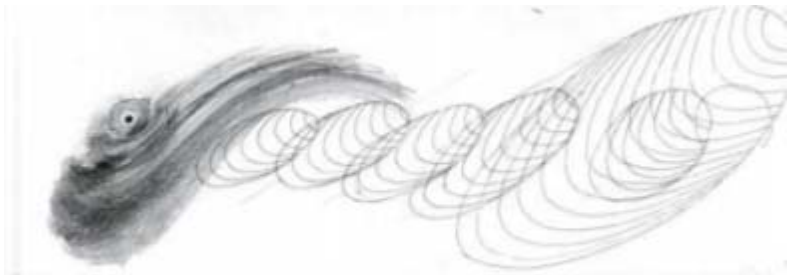
Primi studi per la nuova pavimentazione.

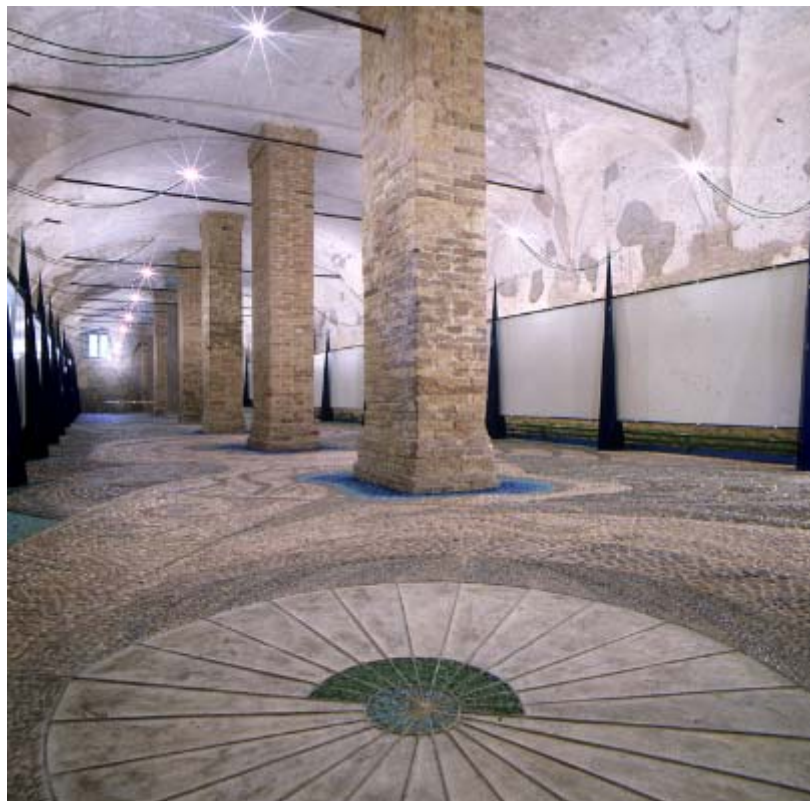
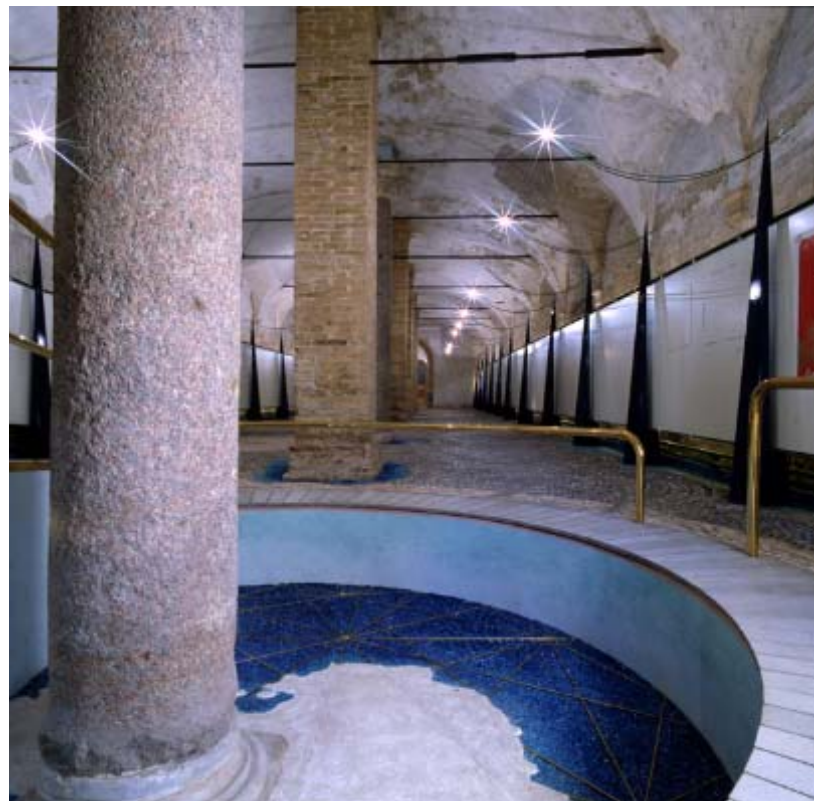
Il nuovo pavimento in mosaico di ciottoli, che allude a motivi astronomici, del tutto moderno e scisso dalla logica architettonica dell'ambiente.

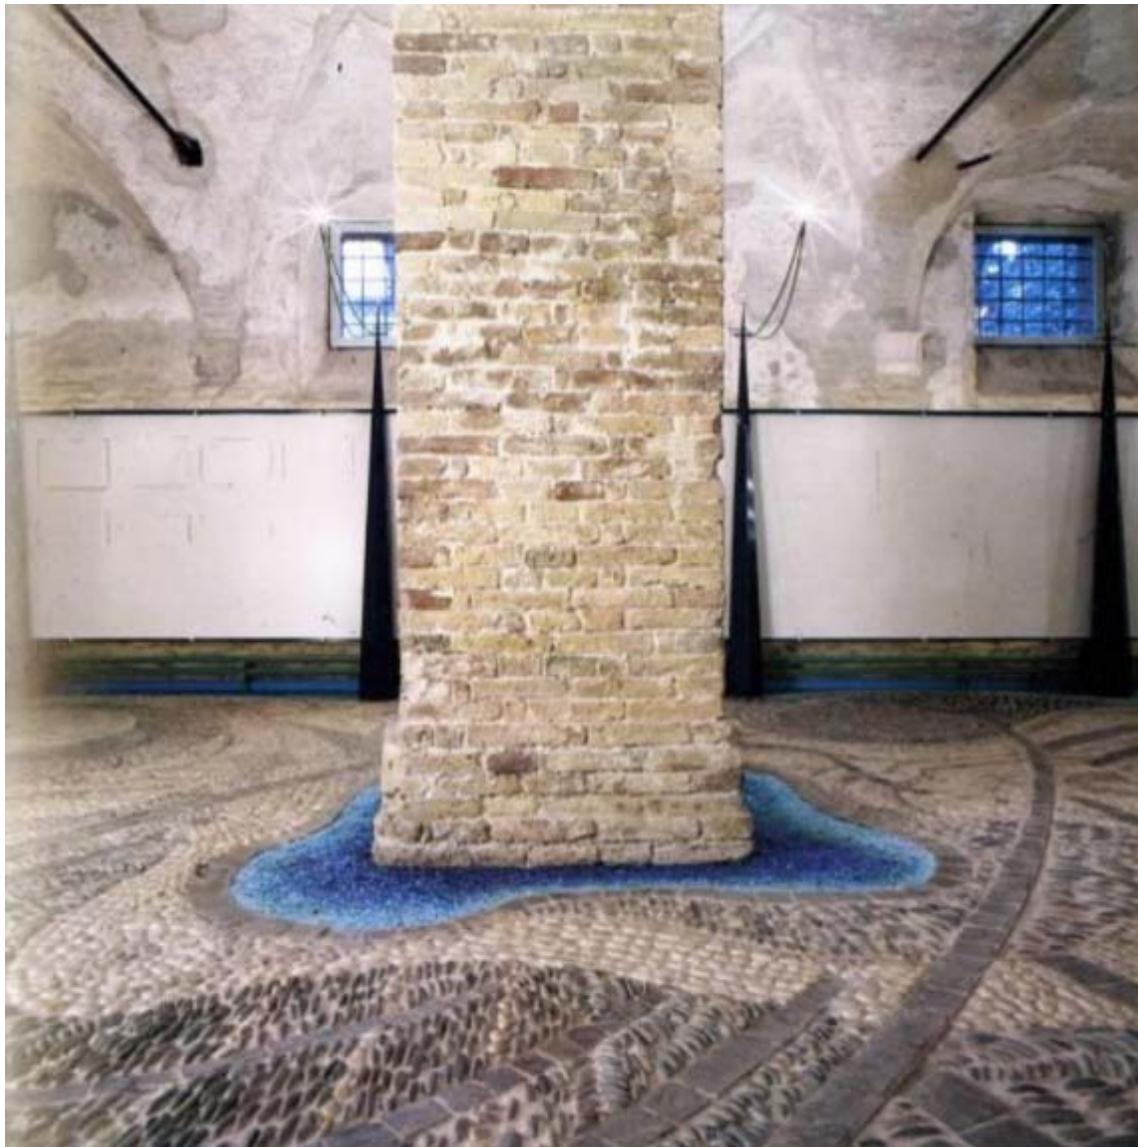
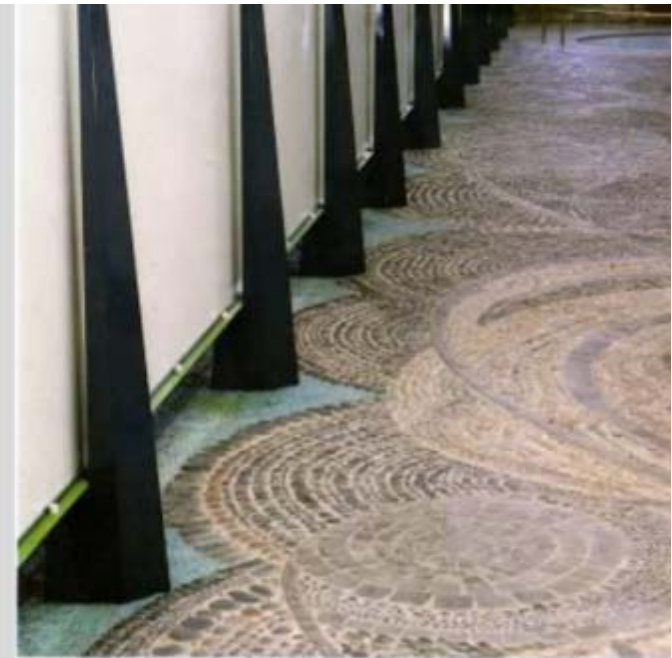
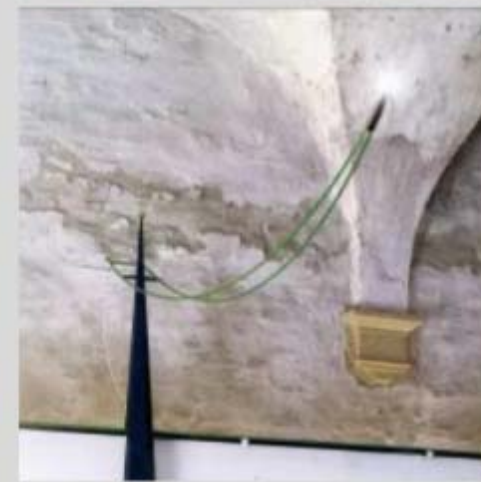
Sala degli otto pilastri, dettaglio di uno dei pilastri e dei retrostanti pannelli per l'allestimento di mostre. Dettaglio del pavimento e del sistema di illuminazione.

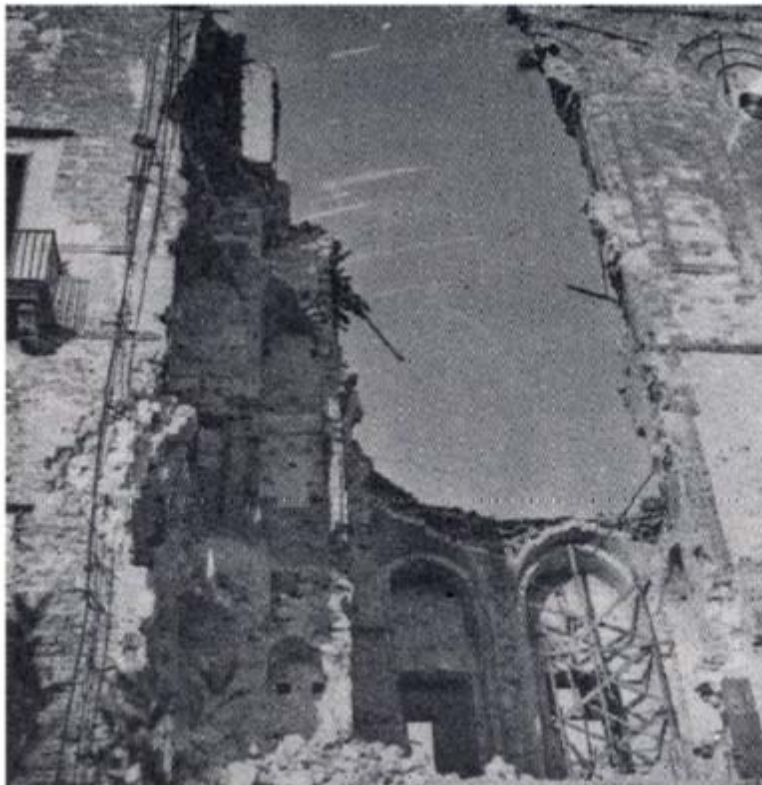
Si verificò una falla larga otto metri circa ed estesa dal primo piano alla copertura nel fronte occidentale, e sprofondarono larghi tratti di volte della copertura con relative sovrastruttura, le volte del primo piano e murature interne.

A sinistra, Lo squarcio del fronte Ovest.

A destra, Immagini delle strutture superstiti.

Il mancato consolidamento, la mancata manutenzione dopo l'esproprio, la vandalica asportazione di materiali furono cause ultime e non minori del crollo avvenuto nella notte del 13 Ottobre del 1971.

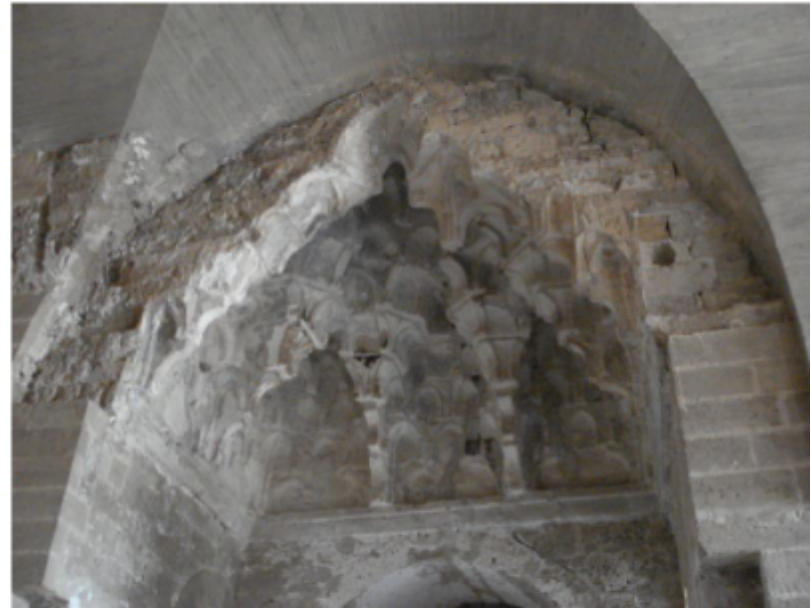
Particolare della *murquana*, e della ricostruzione della volta in cemento armato.
