I°A ELEMENTI CARATTERIZZANTI

I°B ELEMENTI CARATTERIZZANTI

3°_POTENZIALITA' E CRITICITA'

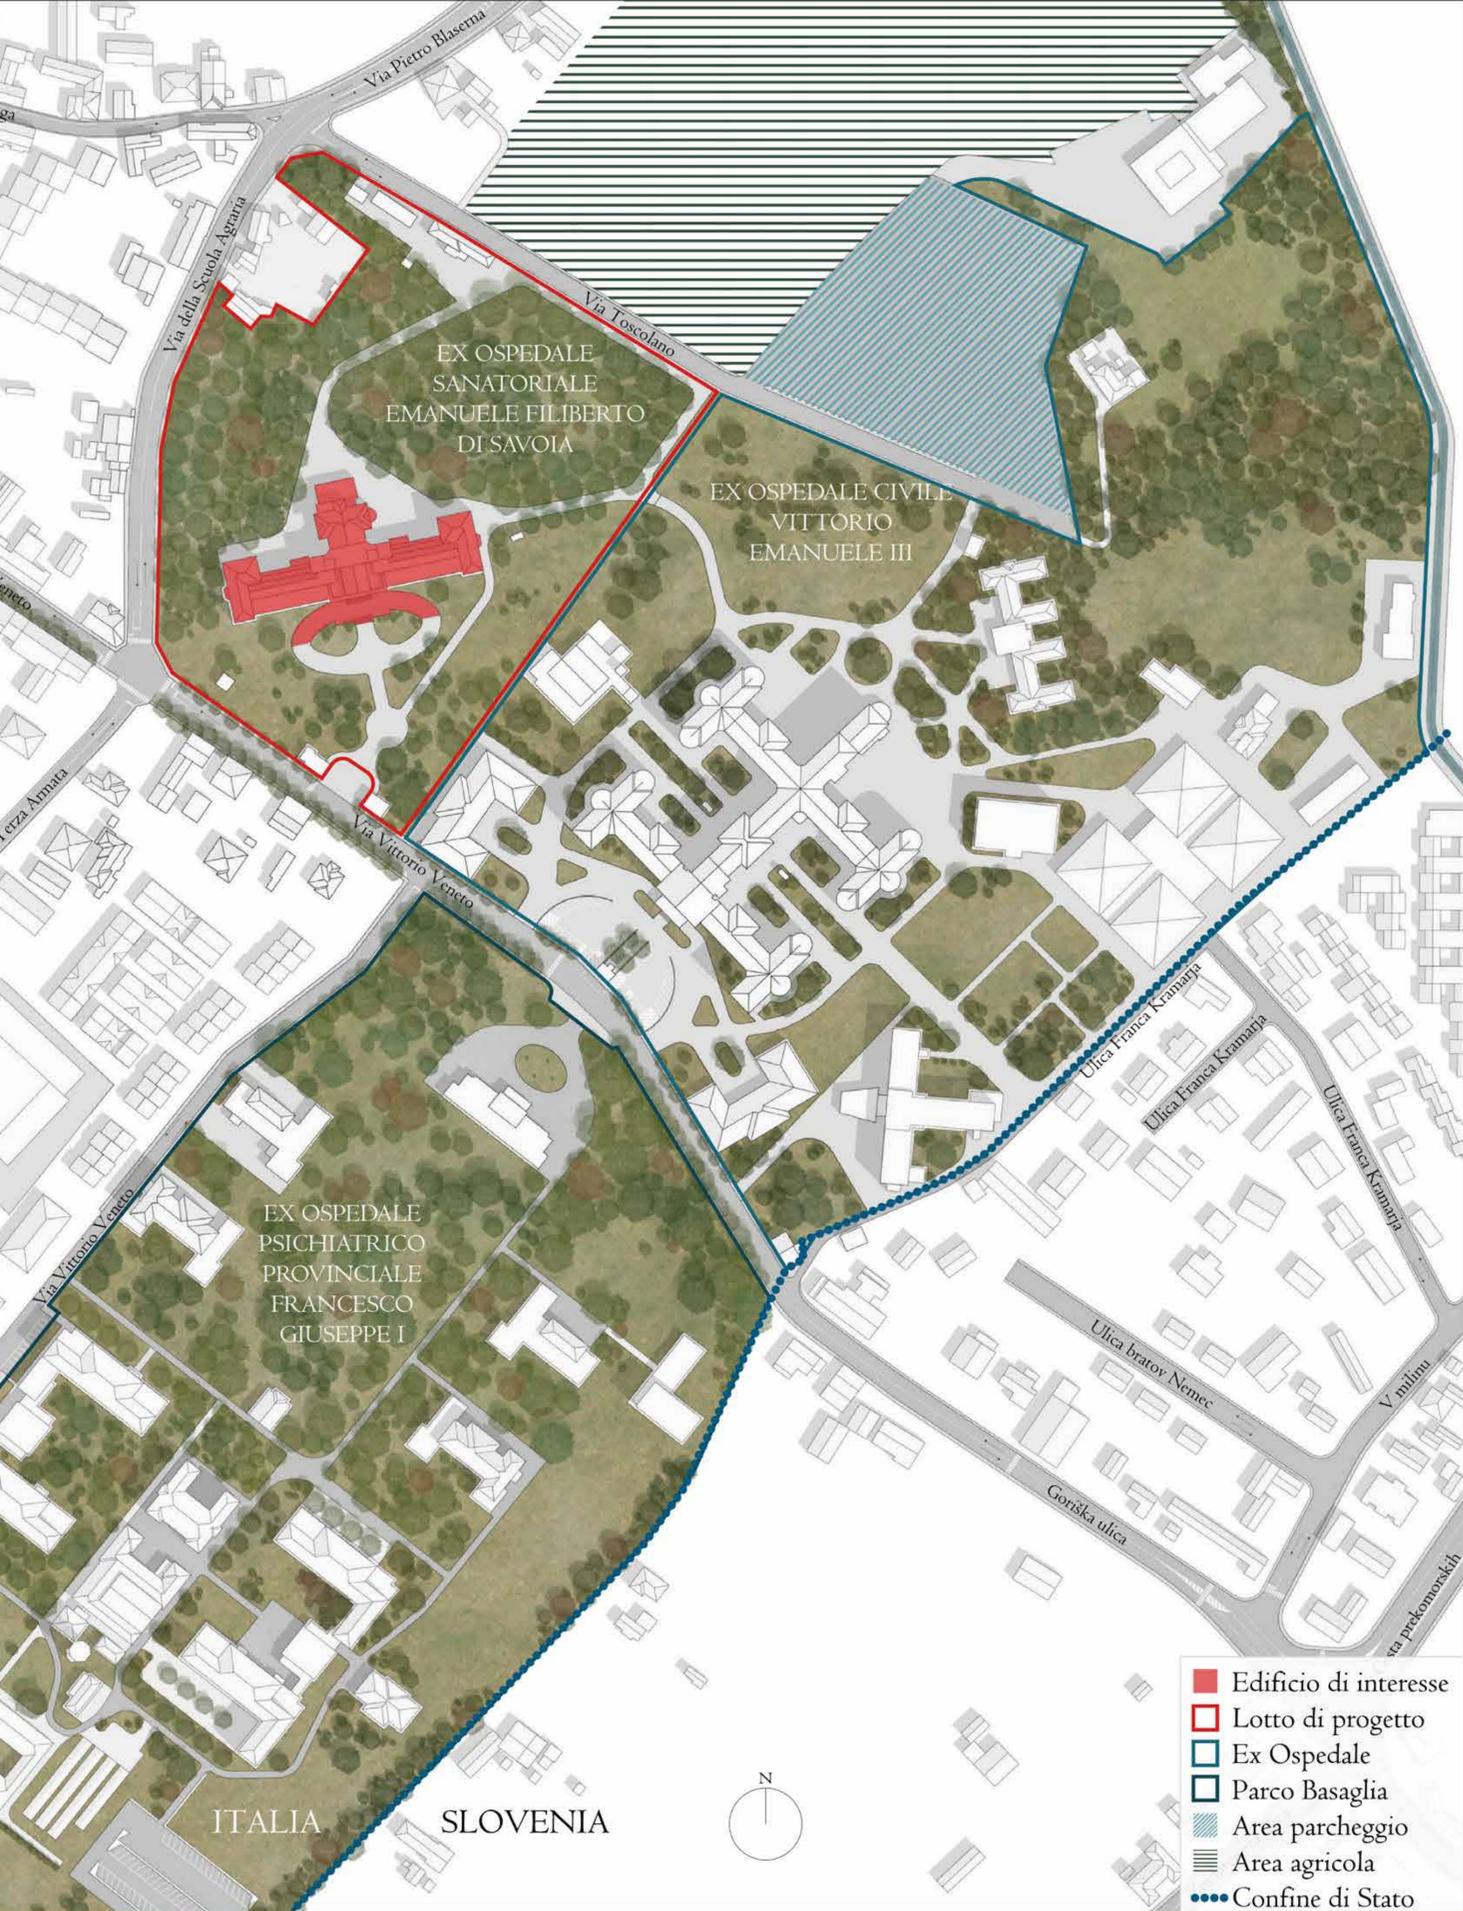
1 Ingresso principale in ferro su colonne in travertino

2 Ingresso secondario in ferro su muratura

3 Ingresso secondario in ferro su pilastri in muratura

4 Ingresso secondario pedonale in ferro su muratura

5 Ingresso secondario pedonale in ferro su muratura

6 Ingresso secondario in ferro su pilastri in muratura

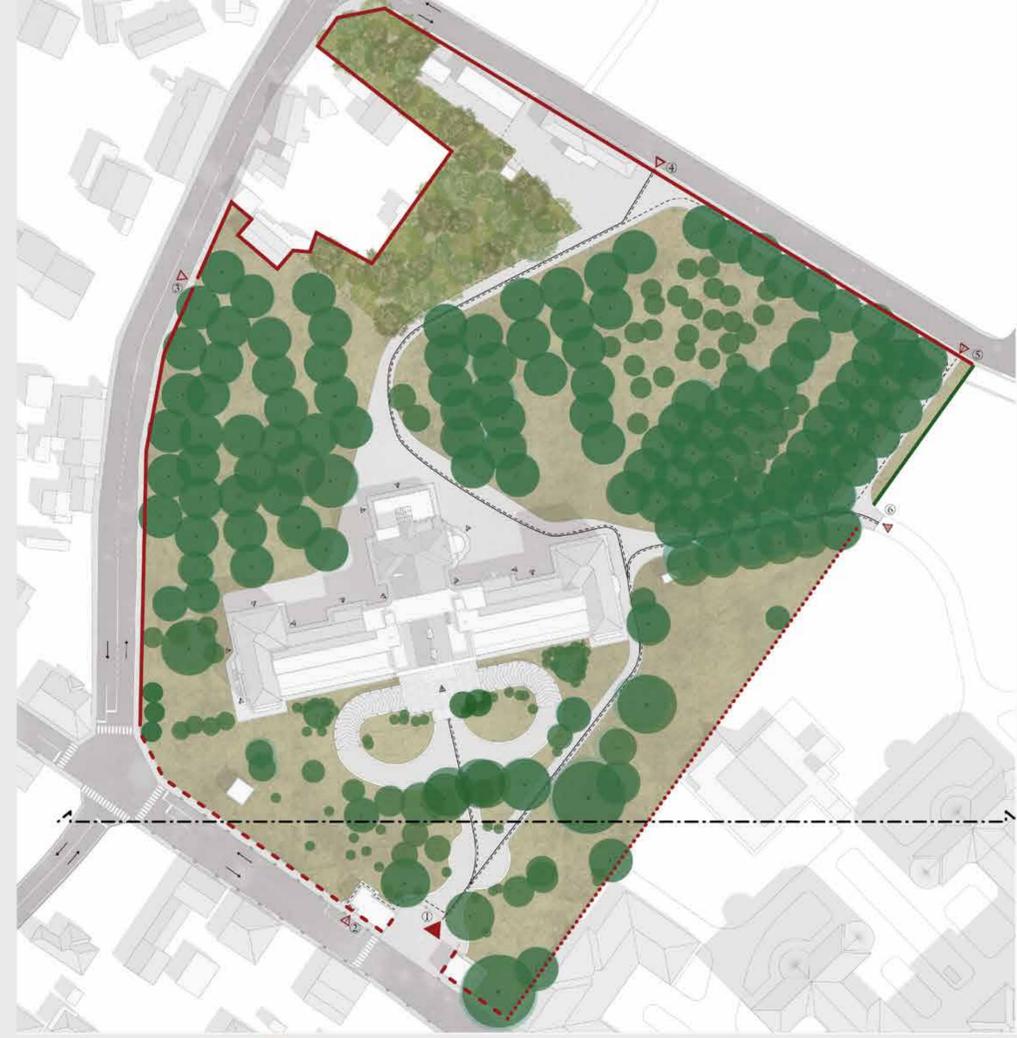
— Recinzione in muratura

..... Recinzione rete metallica

--- Recinzione misto muratura-rete metallica

— Carrabile
- - - Pedonale
Percorso in materiale bituminoso

- Edificio di interesse
- Lotto di progetto
- Ex Ospedale
- Parco Basaglia
- Area parcheggio
- Area agricola
- Confine di Stato

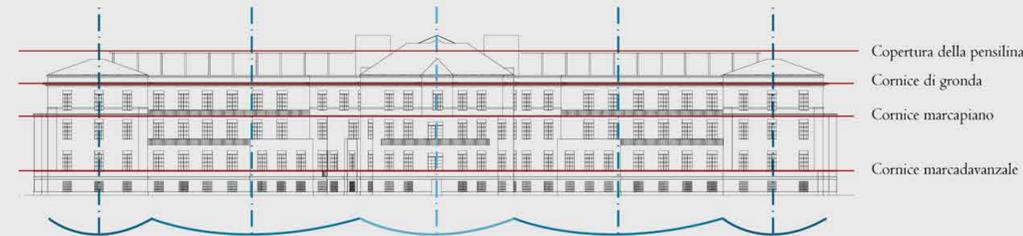
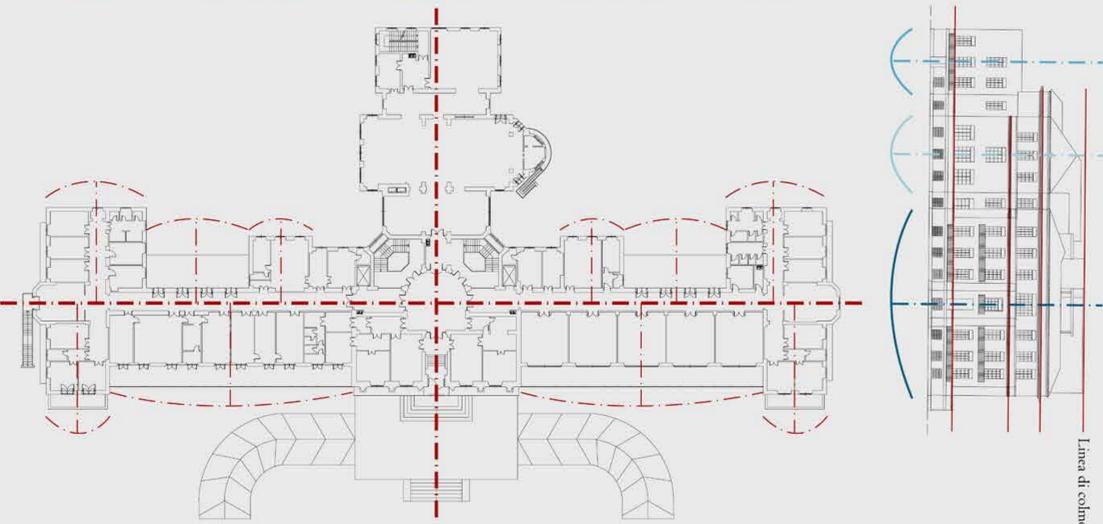
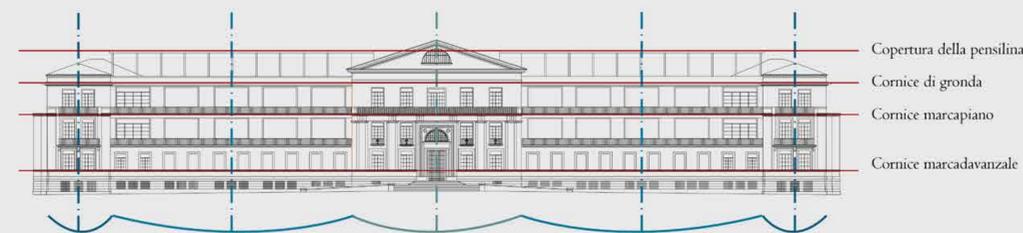
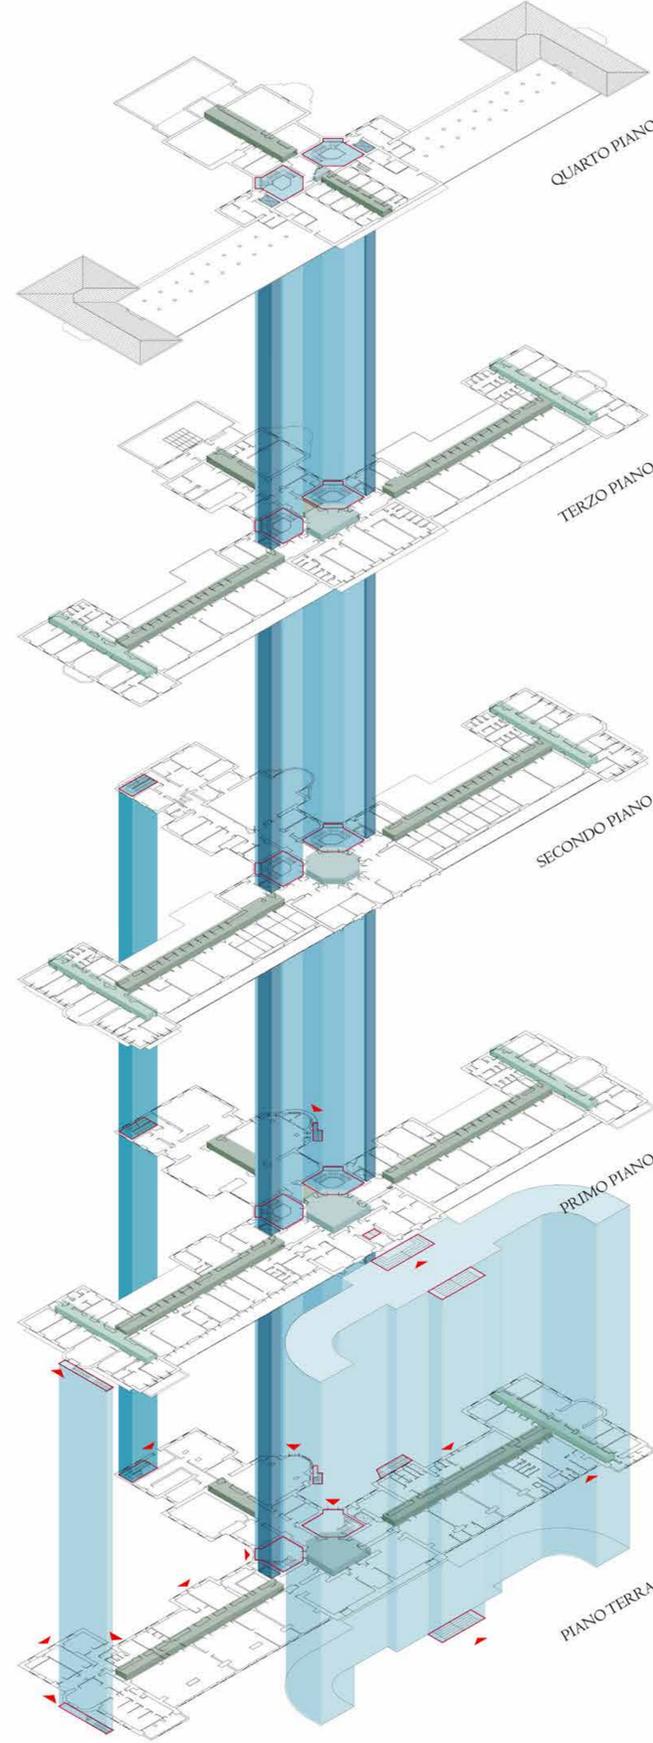
ASSETTO FORMALE

- - - Assi di simmetria orizzontali principali
- - - Assi di simmetria orizzontali secondari
- - - Assi di simmetria verticali
- - - Assi compositivi orizzontali in alzato

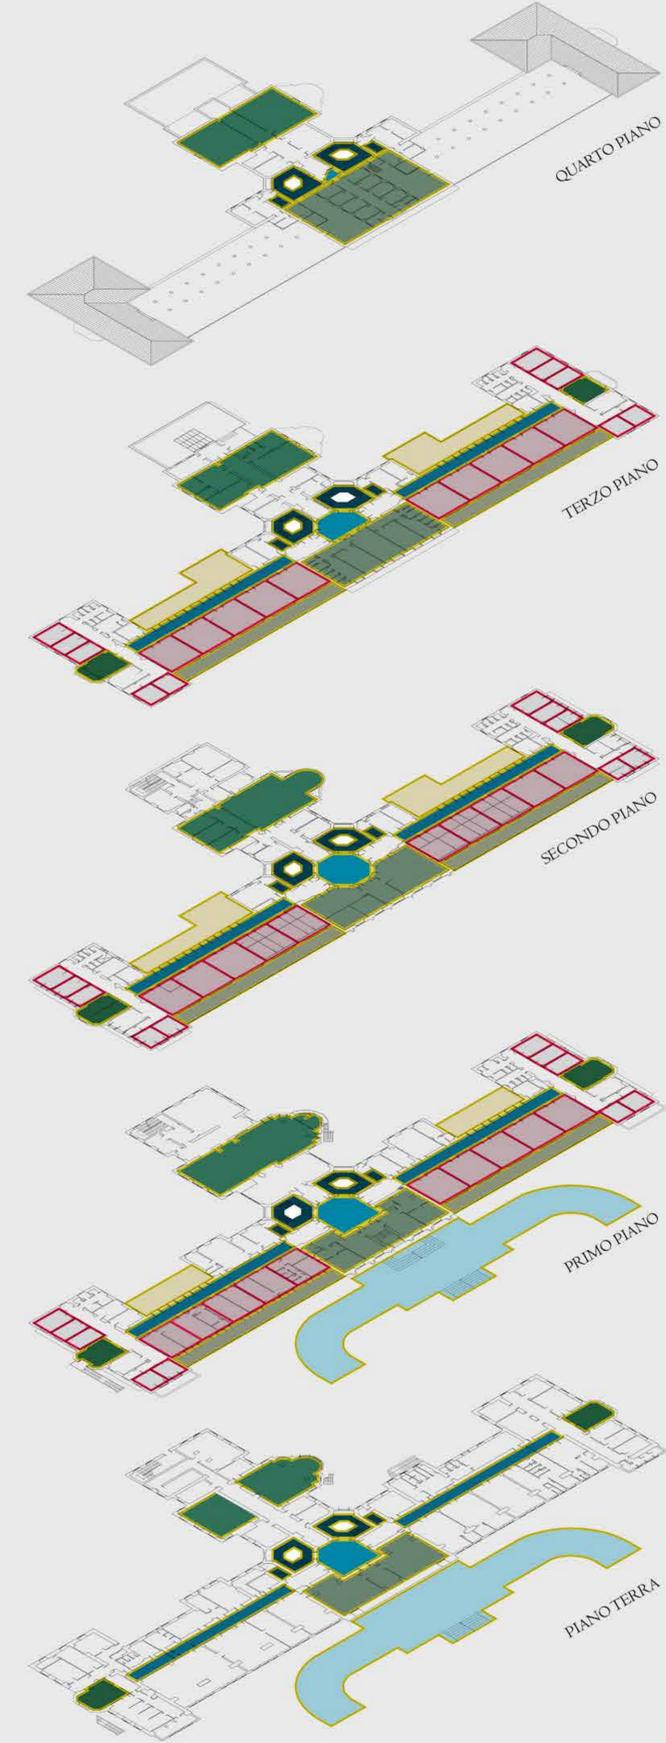
SISTEMA
DISTRIBUTIVO

VERTICALE:

- ascensore piani 0-5
- scale piani 0-5
- scale piani 0-2
- scale piani 0-1

ORIZZONTALE:

- principale
- secondario
- Spazio di distribuzione
- Barriere architettoniche
- Accessi

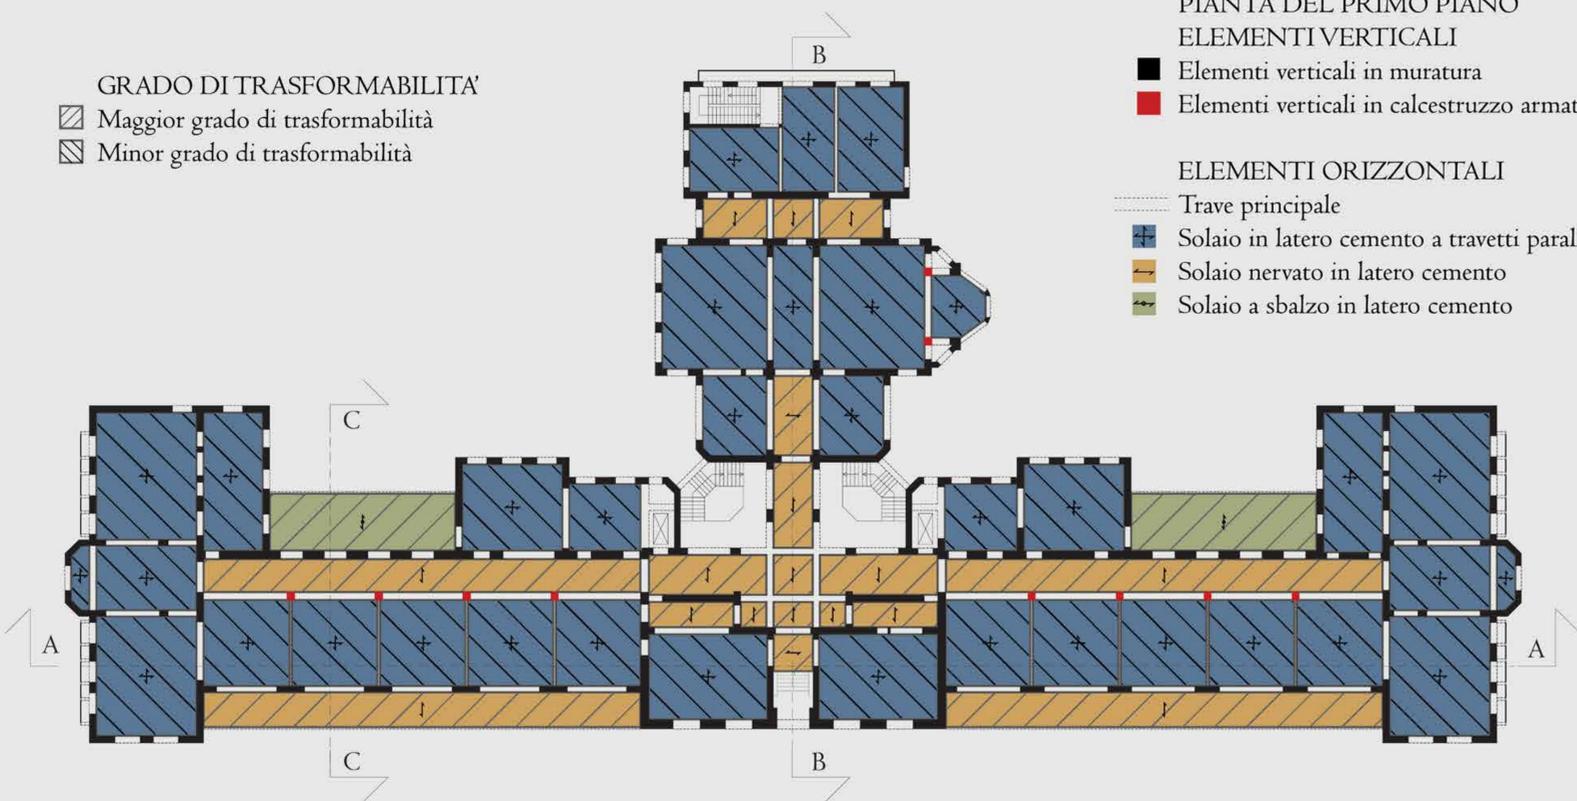
PIANTA DEL PRIMO PIANO

ELEMENTI VERTICALI

- Elementi verticali in muratura
- Elementi verticali in calcestruzzo armato

ELEMENTI ORIZZONTALI

- Trave principale
- Solaio in latero cemento a travetti paralleli
- Solaio nervato in latero cemento
- Solaio a sbalzo in latero cemento

GRADO DI TRASFORMABILITA'

- ▨ Maggior grado di trasformabilità
- ▨ Minor grado di trasformabilità

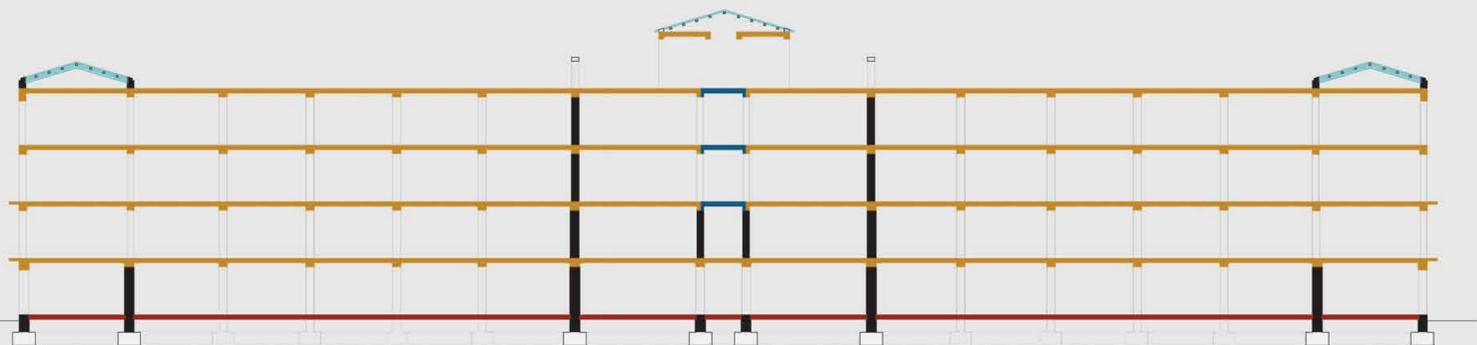
SEZIONE A-A

ELEMENTI ORIZZONTALI

- Solaio di controterra
- Solaio in latero cemento a travetti paralleli
- Solaio nervato in latero cemento
- Solaio a sbalzo in latero cemento

ELEMENTI INCLINATI

- Scale in cemento armato
- Solaio di copertura con travi e capriate in legno

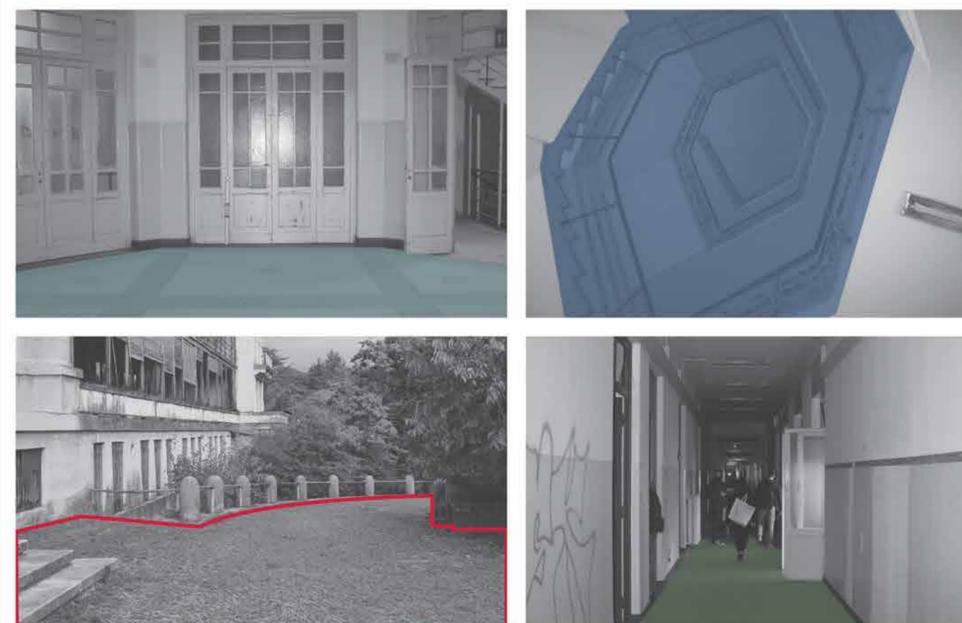
ANALISI DEGLI AMBITI TIPOLOGICI

- E' presente una serialità nella distribuzione tra corridoio e stanze.
- Sono presenti ambiti identitari di spicco a livello formale.

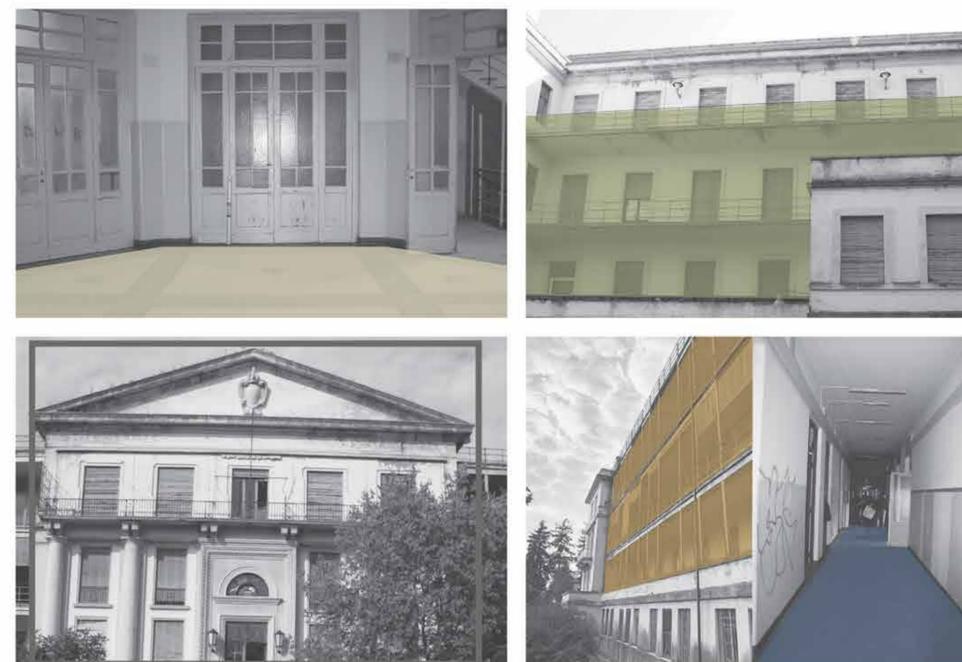
ANALISI DEI VINCOLI

- L'utilizzo di diverse tipologie di solai permette di ragionare su quali siano i più trasformabili in fase progettuale.
- In facciata c'è una forte presenza di elementi architettonici che garantiscono monumentalità all'edificio.
- Presenza del bugnato nel basamento, ulteriore elemento caratterizzante.
- Il ballatoio è uno spazio che permette connessione diretta tra interno ed esterno ai piani alti.
- Il corridoio è uno spazio alto, luminoso e vivibile.

- Le terrazze poste a nord presentano problemi strutturali.
- L'intera struttura va adeguata alle norme attuali vigenti.
- L'edificio è vincolato ad uno stile monumentale di difficile trasformabilità.
- Il sistema di ombreggiamento non ha possibilità di riutilizzo.

- - Le terrazze poste a nord presentano problemi strutturali.
- L'intera struttura va adeguata alle norme attuali vigenti.
- - L'edificio è vincolato ad uno stile monumentale di difficile trasformabilità.
- Il sistema di ombreggiamento non ha possibilità di riutilizzo.
- - Per risolvere il problema delle terrazze a nord, si è optato per la loro demolizione e per la realizzazione di nuovi terrazzamenti a gradonate che permettano sia uno spazio esterno alle unità abitative ma anche un aumento della superficie di tali unità.
- - Il sistema di ombreggiamento è stato ripensato attraverso nuove strutture.
- - Al piano terra sono state ricreate le stesse grandi finestre degli altri piani.

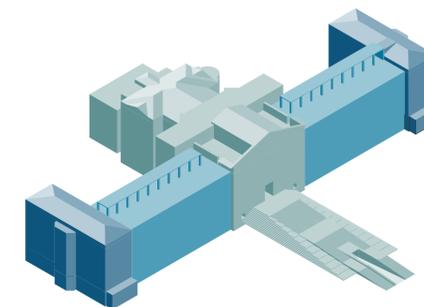
ANALISI DISTRIBUTIVA

- - L'ingresso principale all'edificio è una barriera architettonica.
- - Il panopticon funge da solo spazio di smistamento e manca di carattere, in quanto non dotato da elementi caratterizzanti, se non per la pavimentazione mosaicata del primo piano.
- - Il panopticon è uno spazio privo di illuminazione e di difficile trasformazione fisica e dimensionale.
- - I corridoi lunghi rappresentano un vincolo per una nuova progettazione.
- - Si riscontra la mancanza di elementi di collegamento verticale laterali nonché di corpi scala di emergenza.
- - La sola presenza di elementi di collegamento verticale in posizione centrale crea congestione tra le persone.

- - L'ingresso principale all'edificio è stato ripensato attraverso rampe che risolvano il precedente problema della barriera architettonica. È stato pensato anche un accesso diretto al piano terra sempre attraverso questa nuova struttura.
- - Per dare maggior importanza al panopticon del primo piano, ambito ritenuto di interesse, si è voluto disporre alcune essenze arboree come elemento caratterizzante dell'intero progetto.
- - La distribuzione orizzontale è stata spostata nei ballatoi sud, permettendo una disposizione più aperta agli ambiti abitativi.
- - Per risolvere la mancanza di elementi di comunicazione verticale e la congestione centrale delle persone per usufruire di tale funzione, sono stati pensati due corpi scala in due ambiti caratterizzanti e uno a conclusione del corpo centrale.
