INQUADRAMENTO GENERALE

ANALISI METROLOGICA

SEZIONE STRUTTURALE E ANALISI DEI MATERIALI

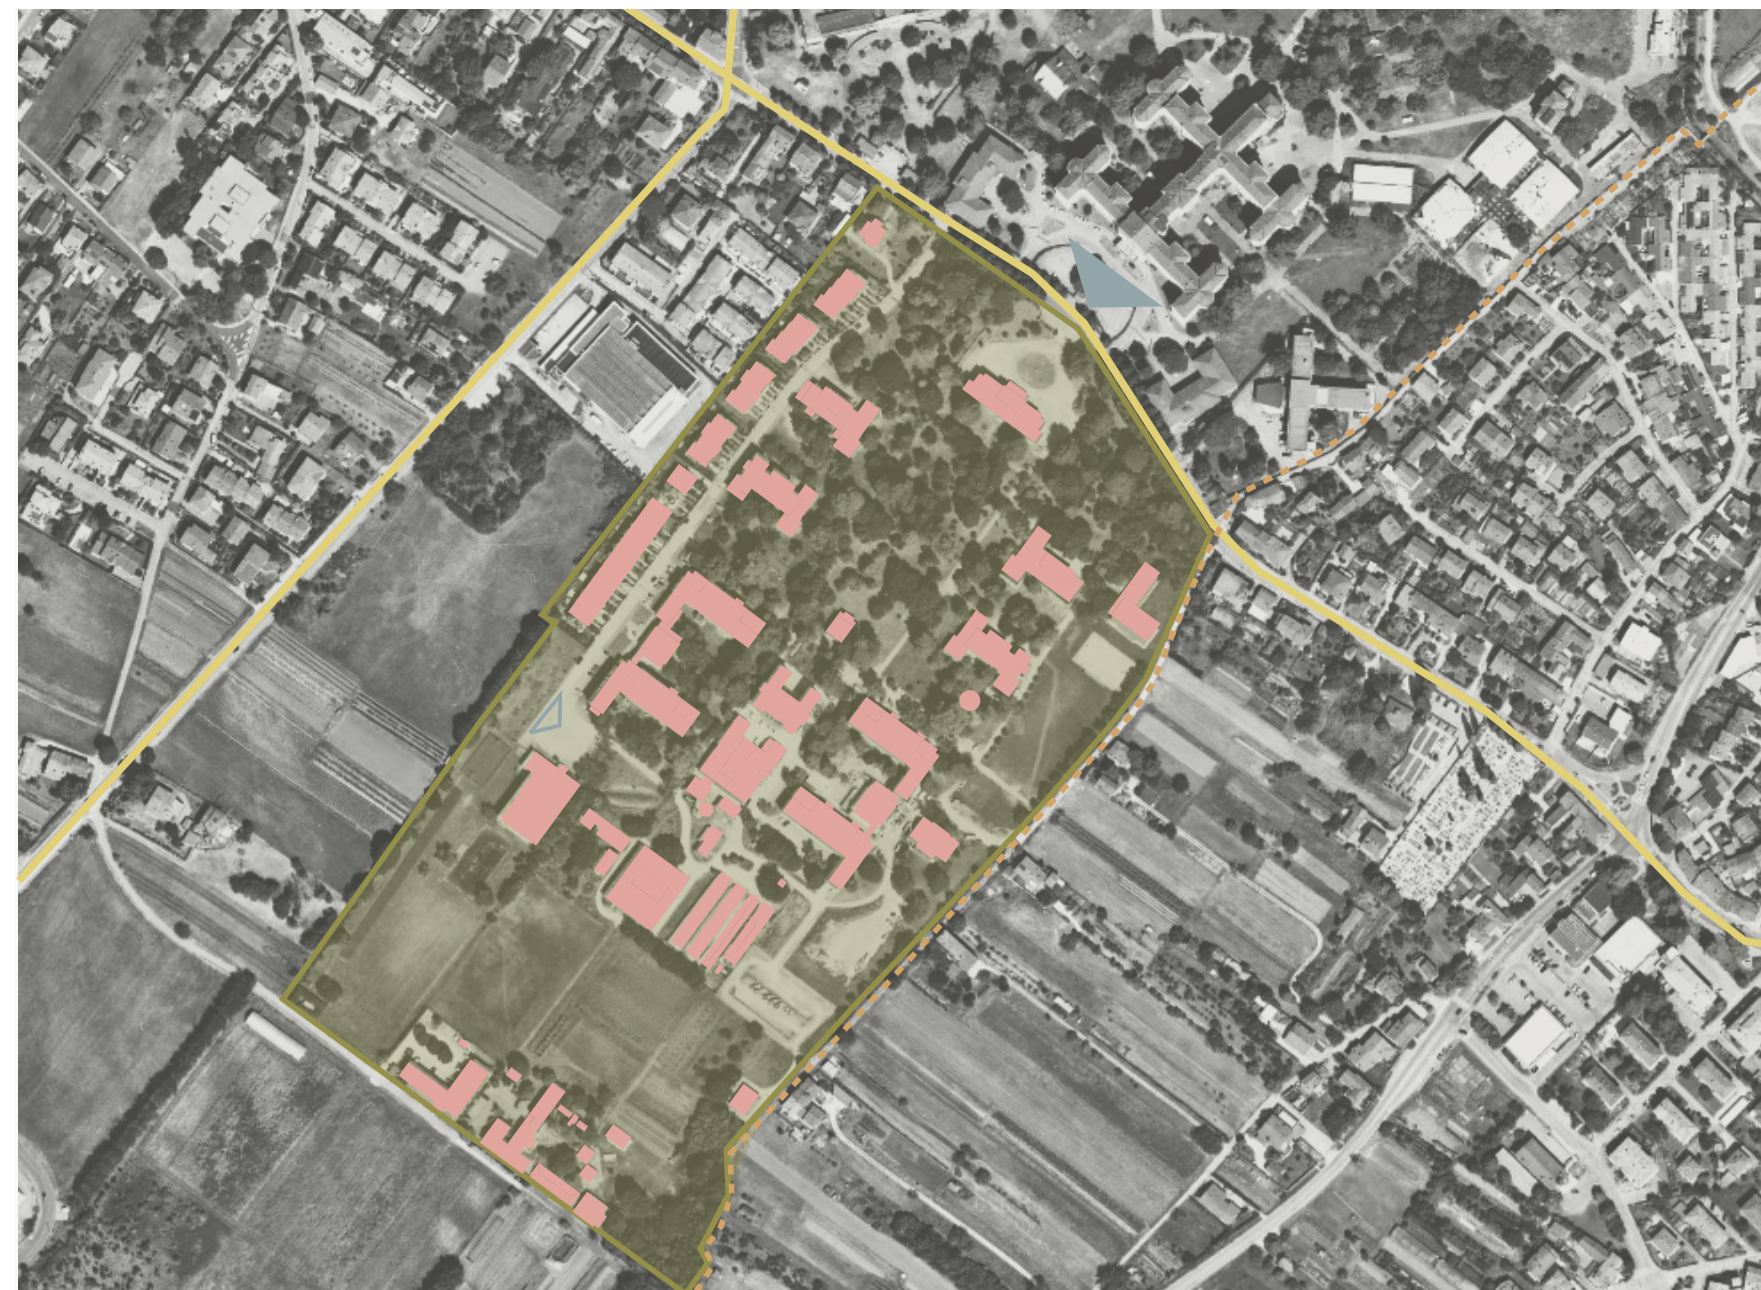
- strada principale
- edifici di proprietà
- confine italo-sloveno
- lotto considerato
- ▲ accesso principale
- ▲ accesso secondario
