- NUOVO USO:**
Padiglione per attività per il recupero di persone affette da tossicodipendenza
- Servizi**
- Bagni
 - Centrale tecnologica
 - Deposito
 - Ufficio e Deposito
 - Bar
 - Zona ristoro
 - Zona relax
- Circolazione e collegamenti**
- Vani d' accesso e di distribuzione
- Laboratori**
- Laboratorio di falegnameria
 - Laboratorio di pasticceria
 - Laboratorio di pittura

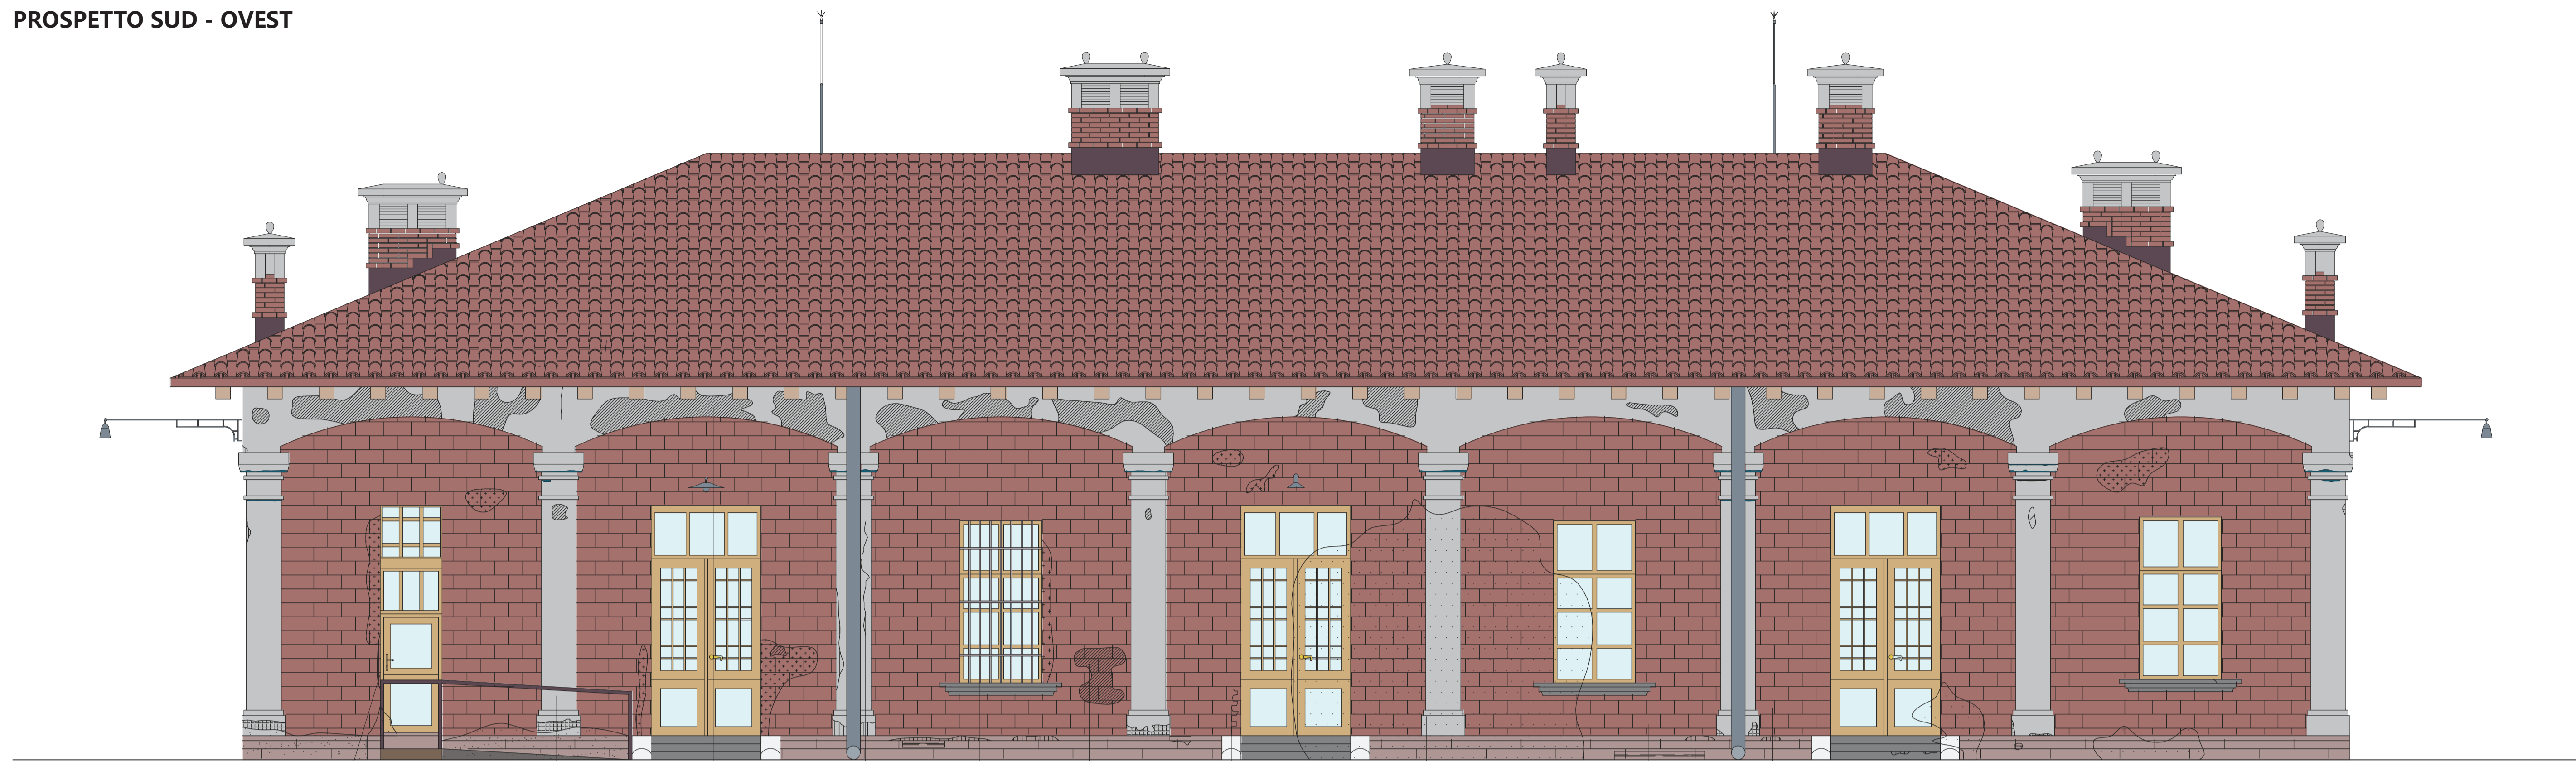
MATERIALE	ME03 - LE03	LE01 - LG01 - ME04 - VI01	MA02	MA02	MA02	ME02	LT01	LT01	CO01 - LA01 - LE01 - LE03 - LT01 - MA02	LA01	CO01 - LT01 - MA02	MA01	LT01	
LOCALIZZAZIONE	RA	PE	PA - FP	PA - FP	PA - FP	FP	MU	MU	BA - PE - FP - RA - MU - PA	MA	BA - MU - PA - FP	MU	MU	
ALTERAZIONE E DEGRADO			DG05	AL02 - DG01	DG07		DG08	DG07	DG02 - DG11	DG03	DG09 - DG10		DG06	AL01 - DG04
INTERVENTO														
PULITURA				PL04			PL03		PL02				PL05	PL01
CONSOLIDAMENTO					CN02			CN01						
INTEGRAZIONE			IN01							IN02	IN03			
FINITURA												FN01		
DEMOLIZIONE	DM01	DM02				DM03

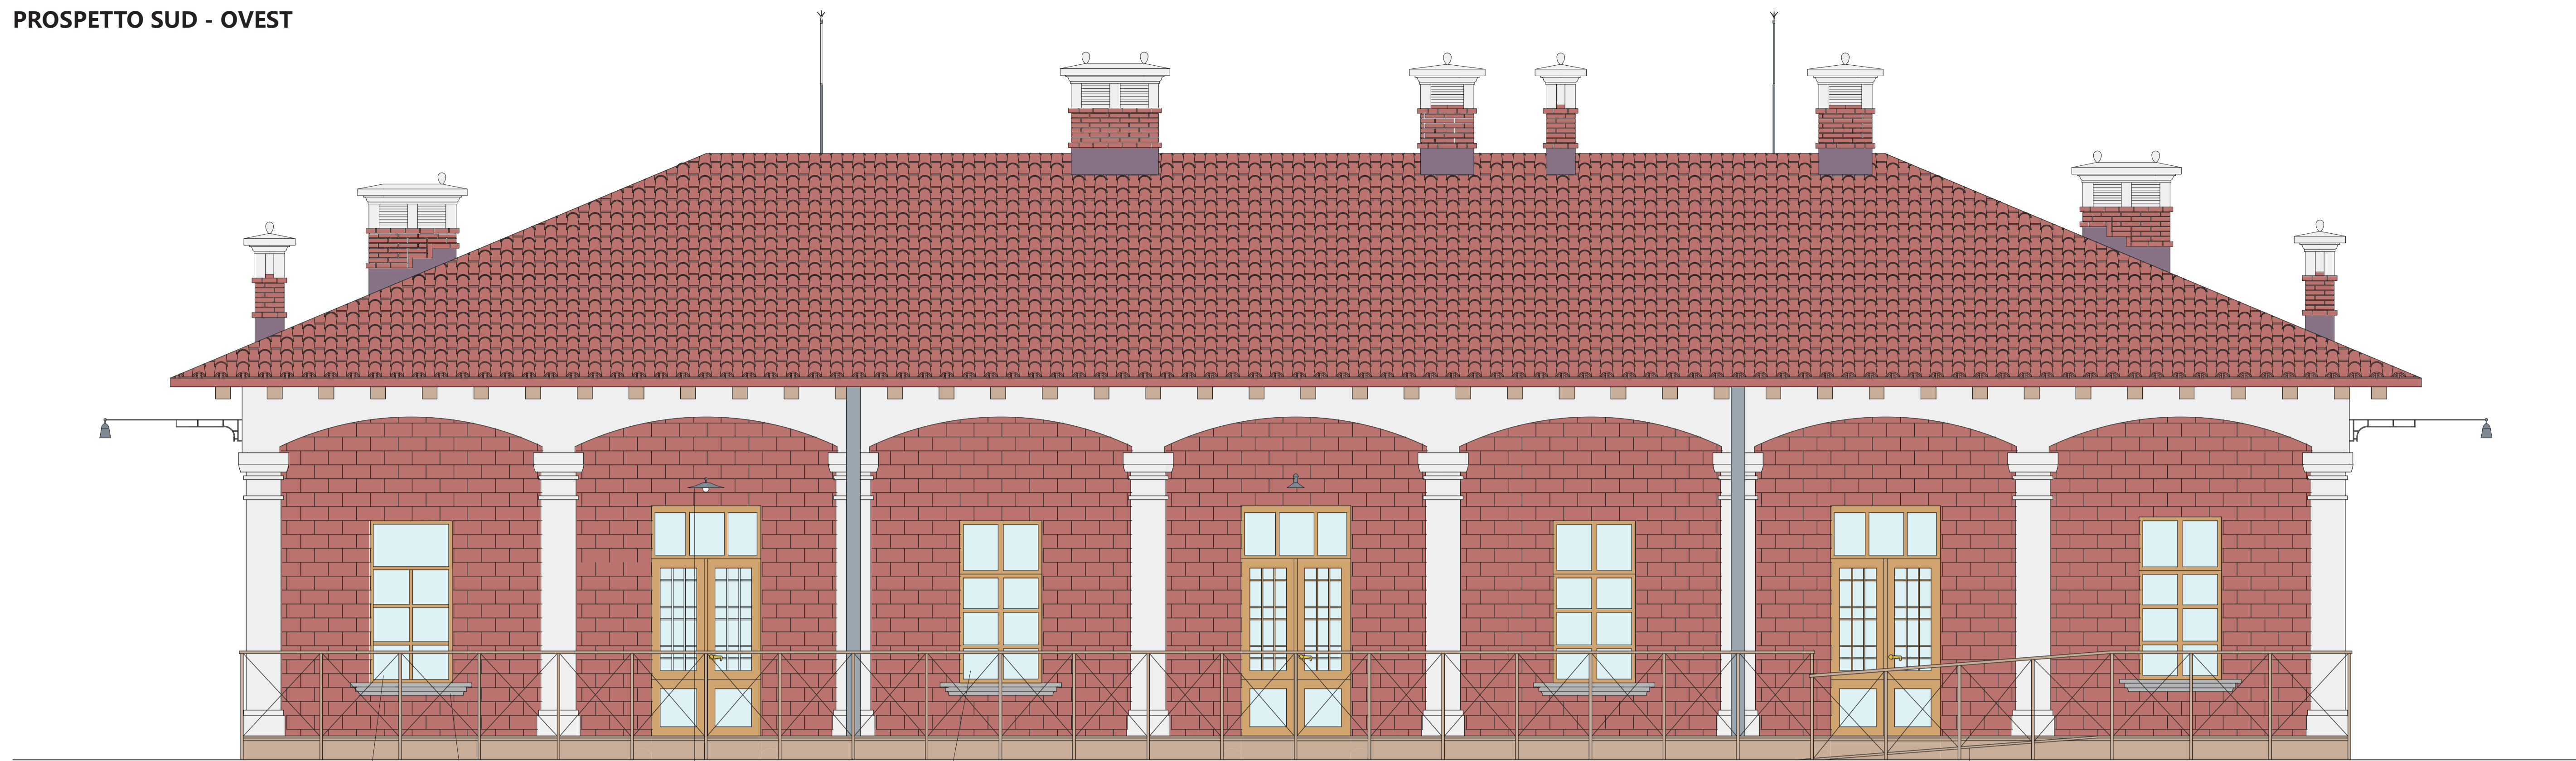
MATERIALE	LE01 - LG01 - VI01	MA02	ME03	VI01	LE03 - ME03	LE03 - ME03
LOCALIZZAZIONE	FP	FP	IL	PE - FP	PD	RA
INTERVENTO						
SOSTITUZIONE			ST01	ST02		
AGGIUNTA	AG03	AG04			AG01	AG02
