ANALISI E RIFUNZIONALIZZAZIONE PROGETTUALE

ANALISI E PROPOSTA PROGETTUALE

SAGGIO DI CONSERVAZIONE

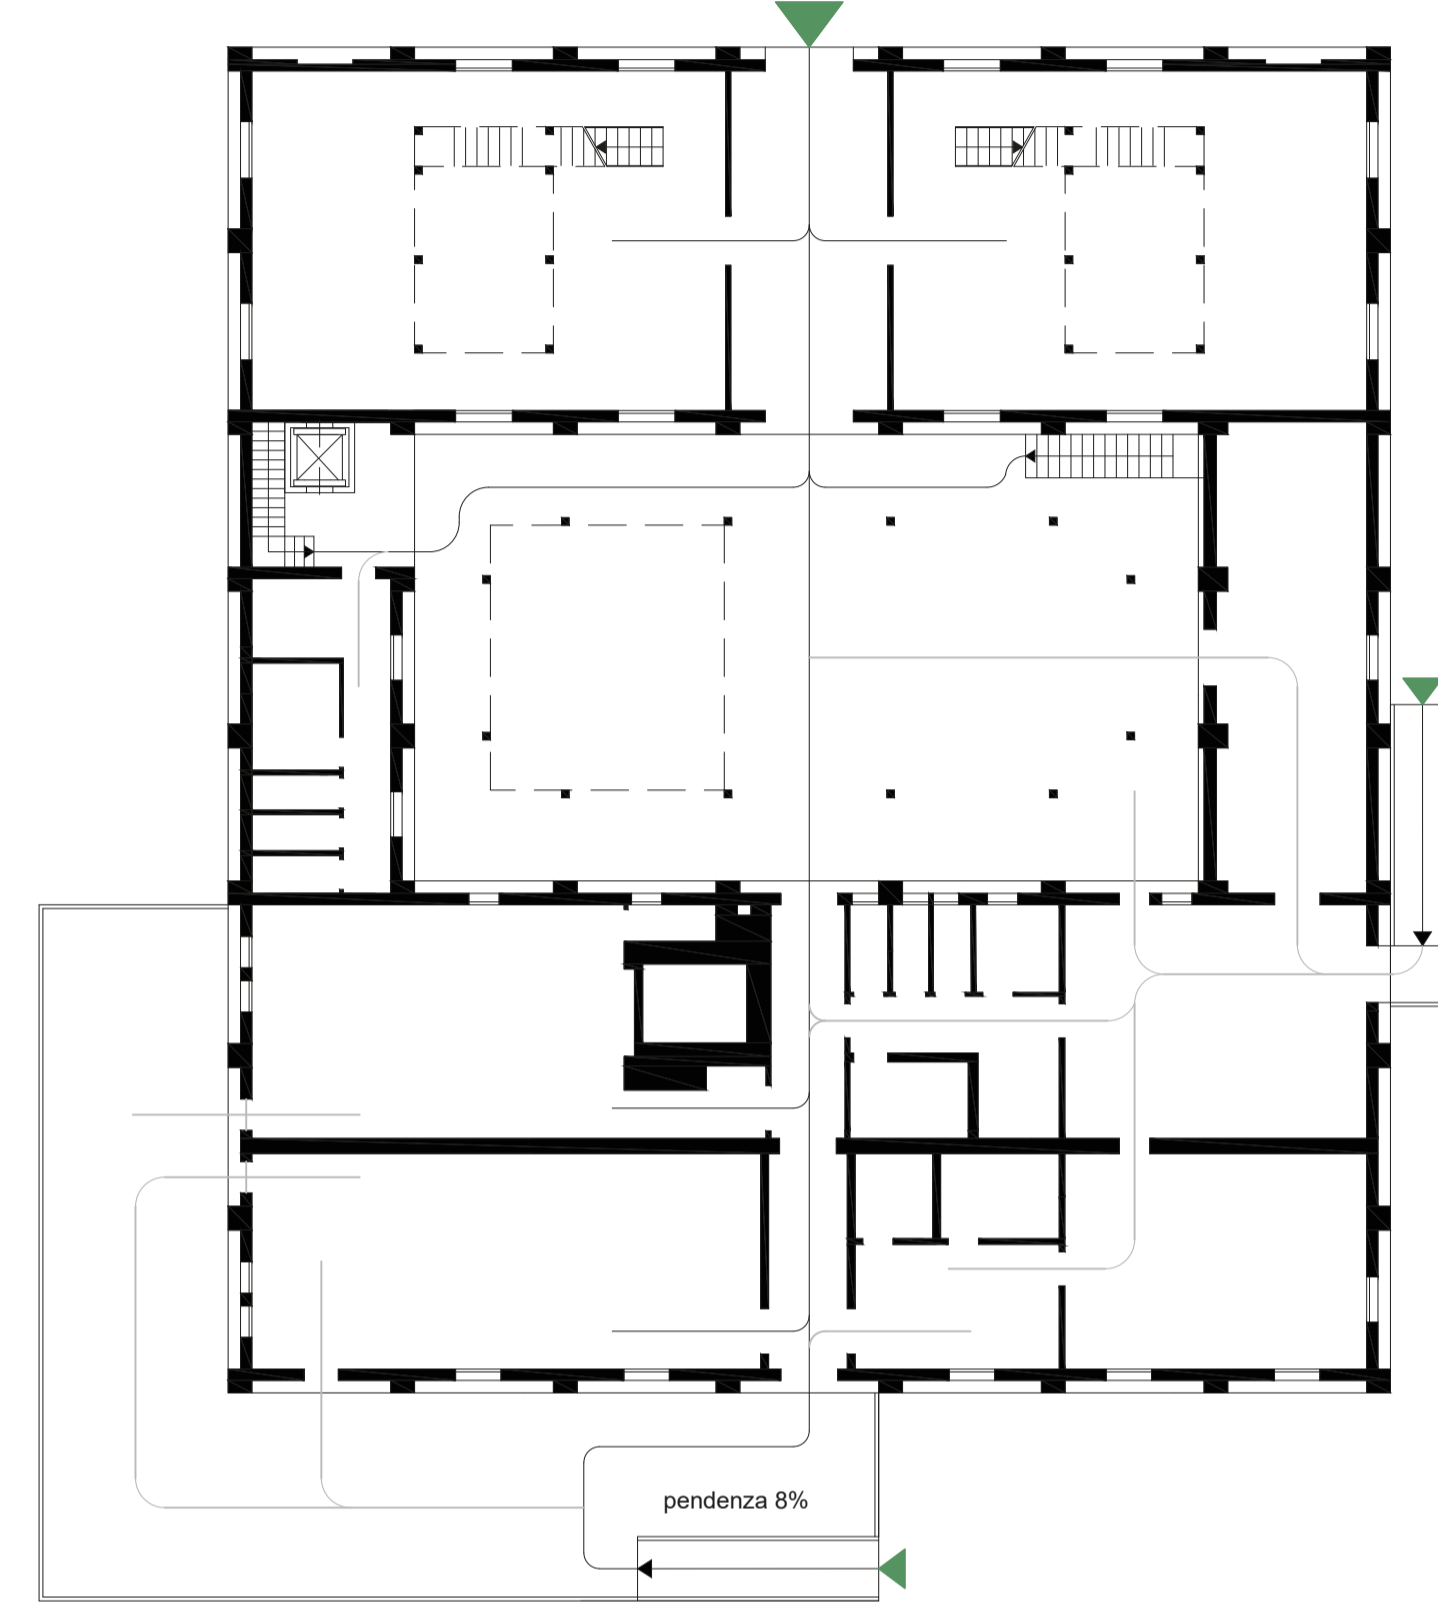
Piano Terra

PIANTA CON PERCORSI E ACCESSI

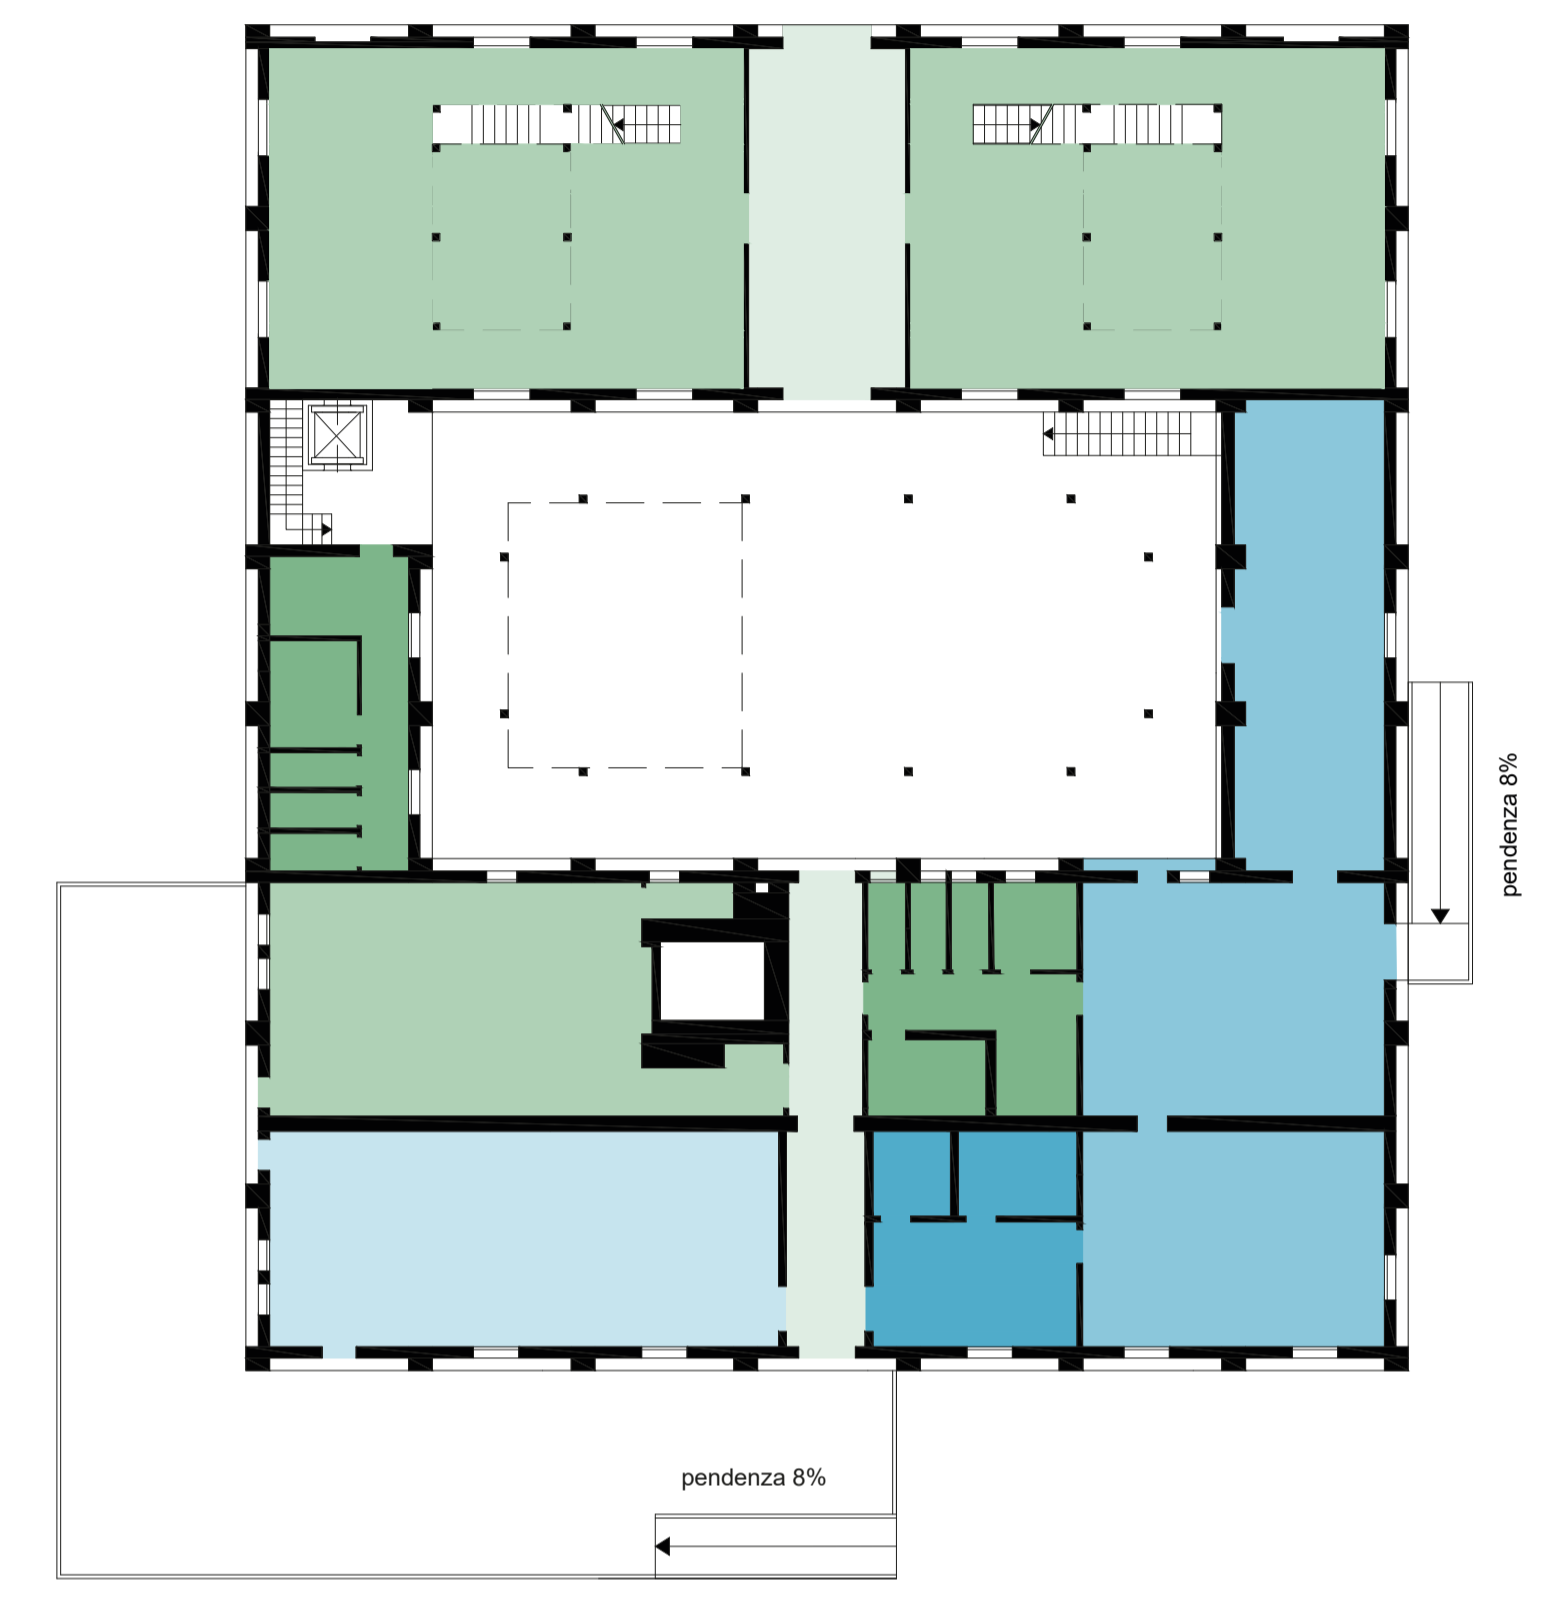
Piano Terra

PIANTA CON SUDDIVISIONE FUNZIONALE

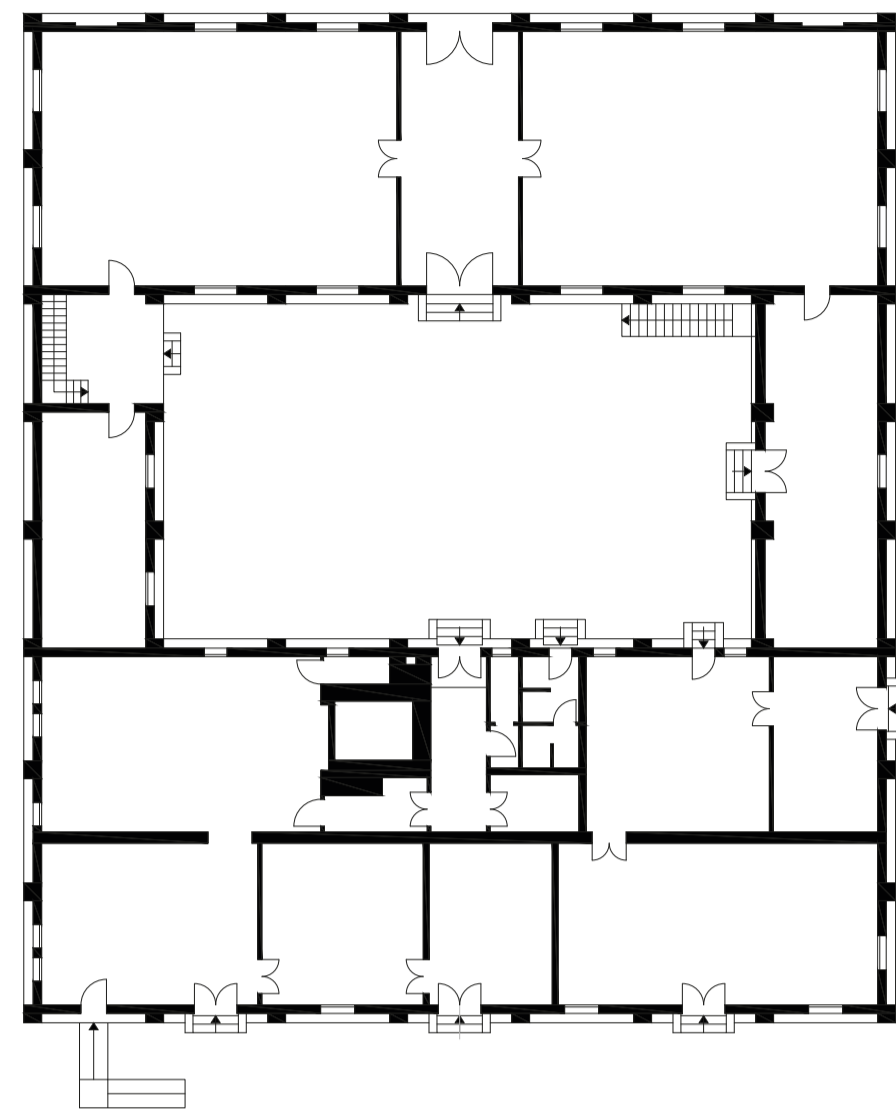
Pianta dello stato attuale

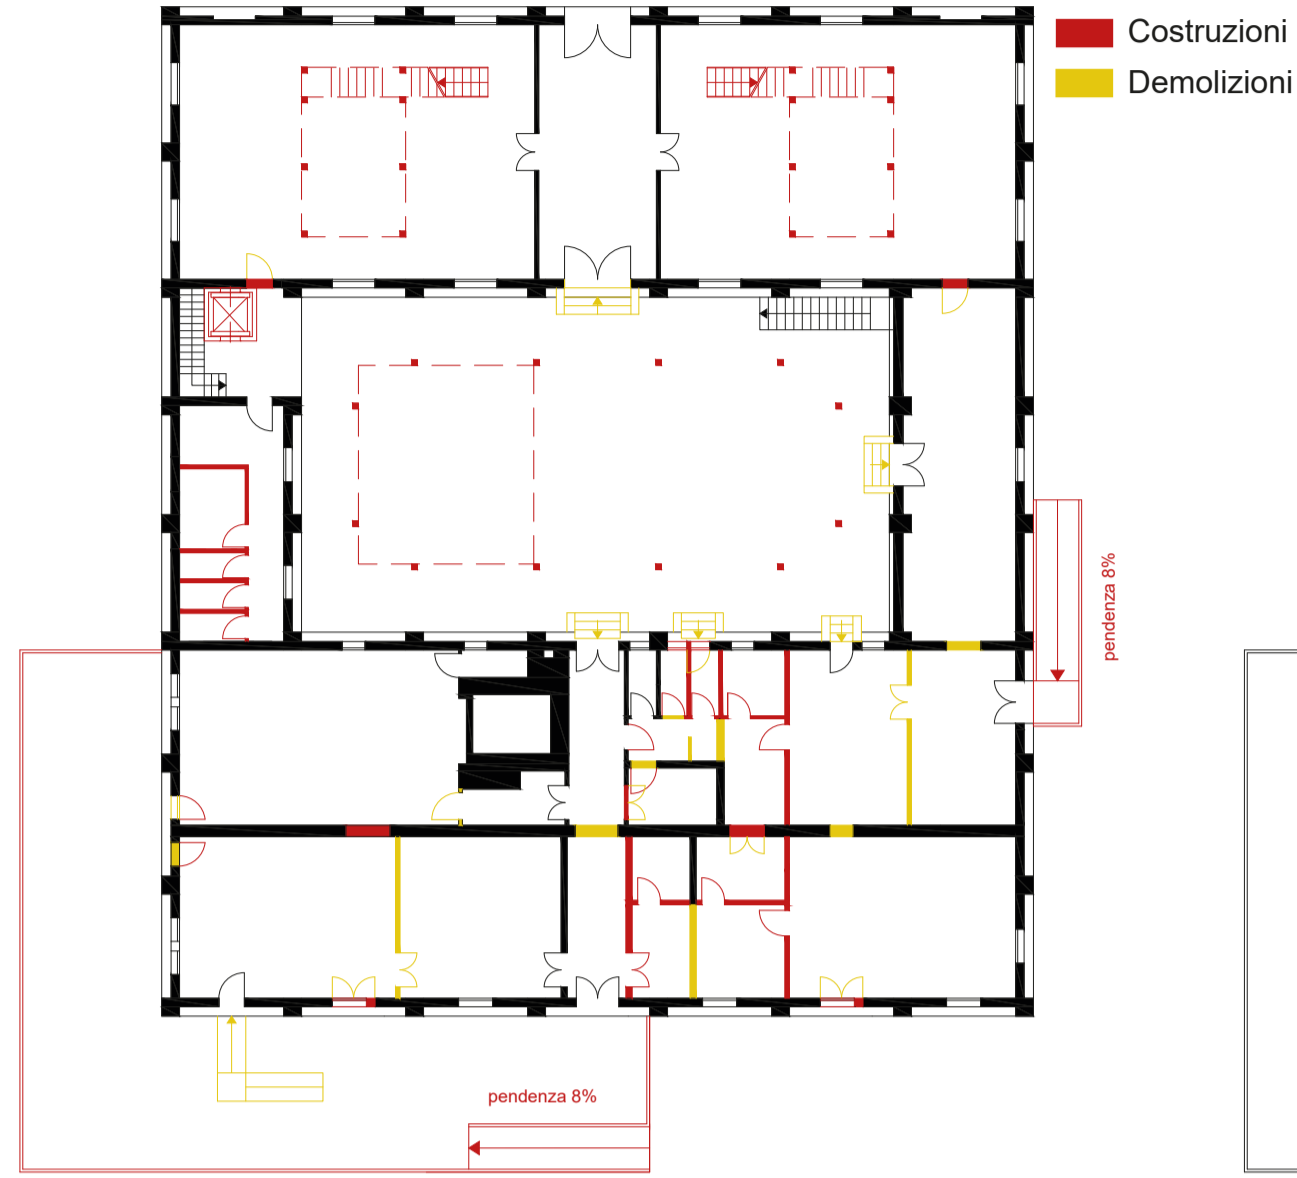
Pianta comparativa tra stato attuale e stato di progetto

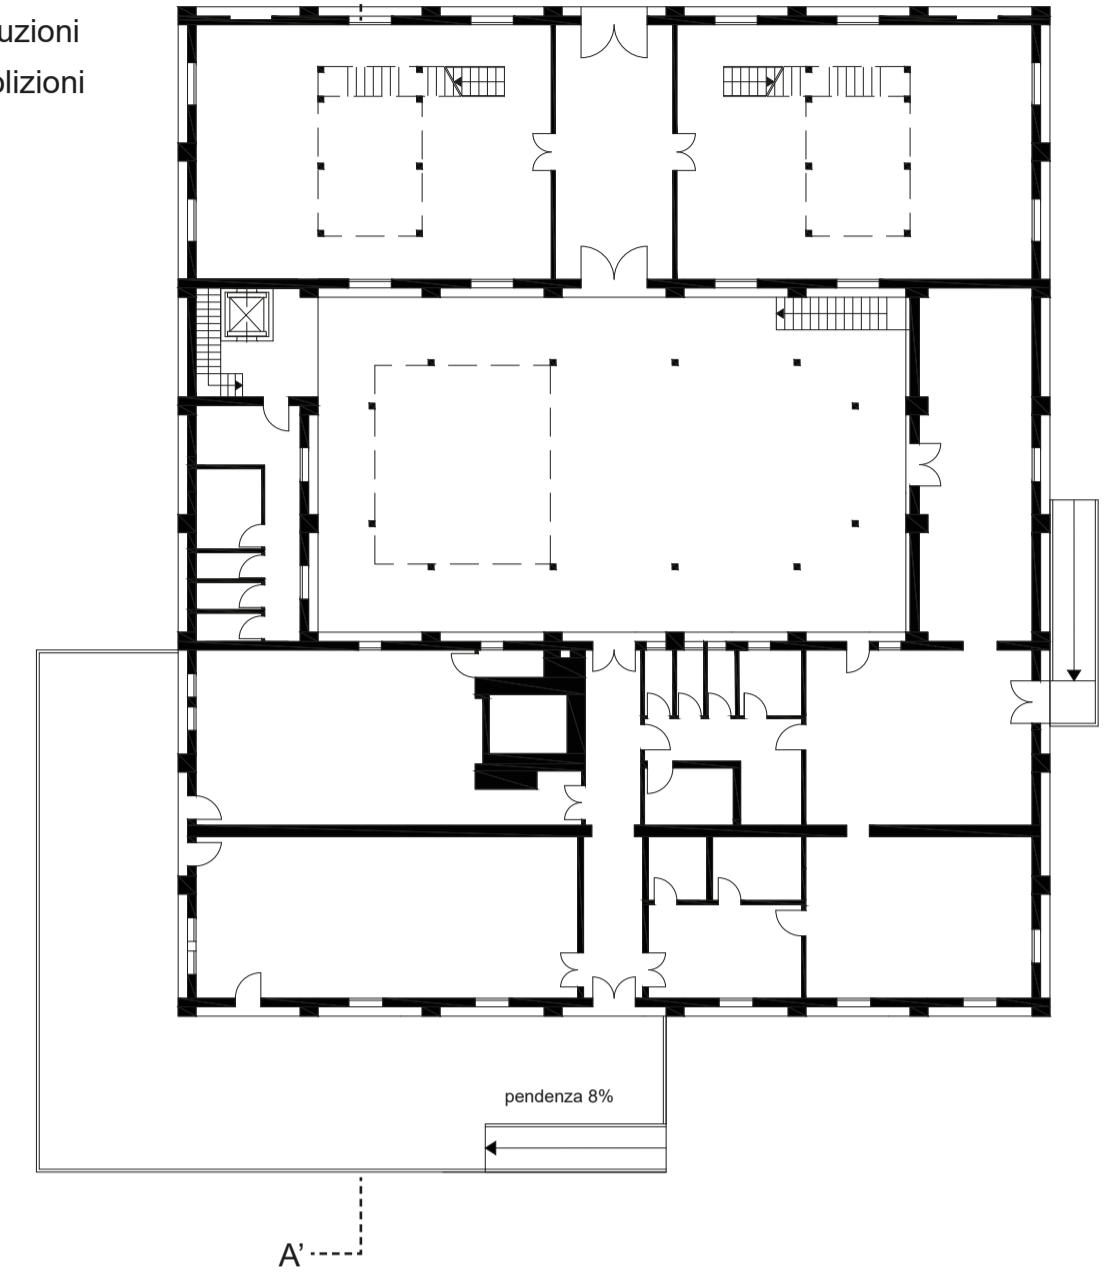
Pianta dello stato di Progetto

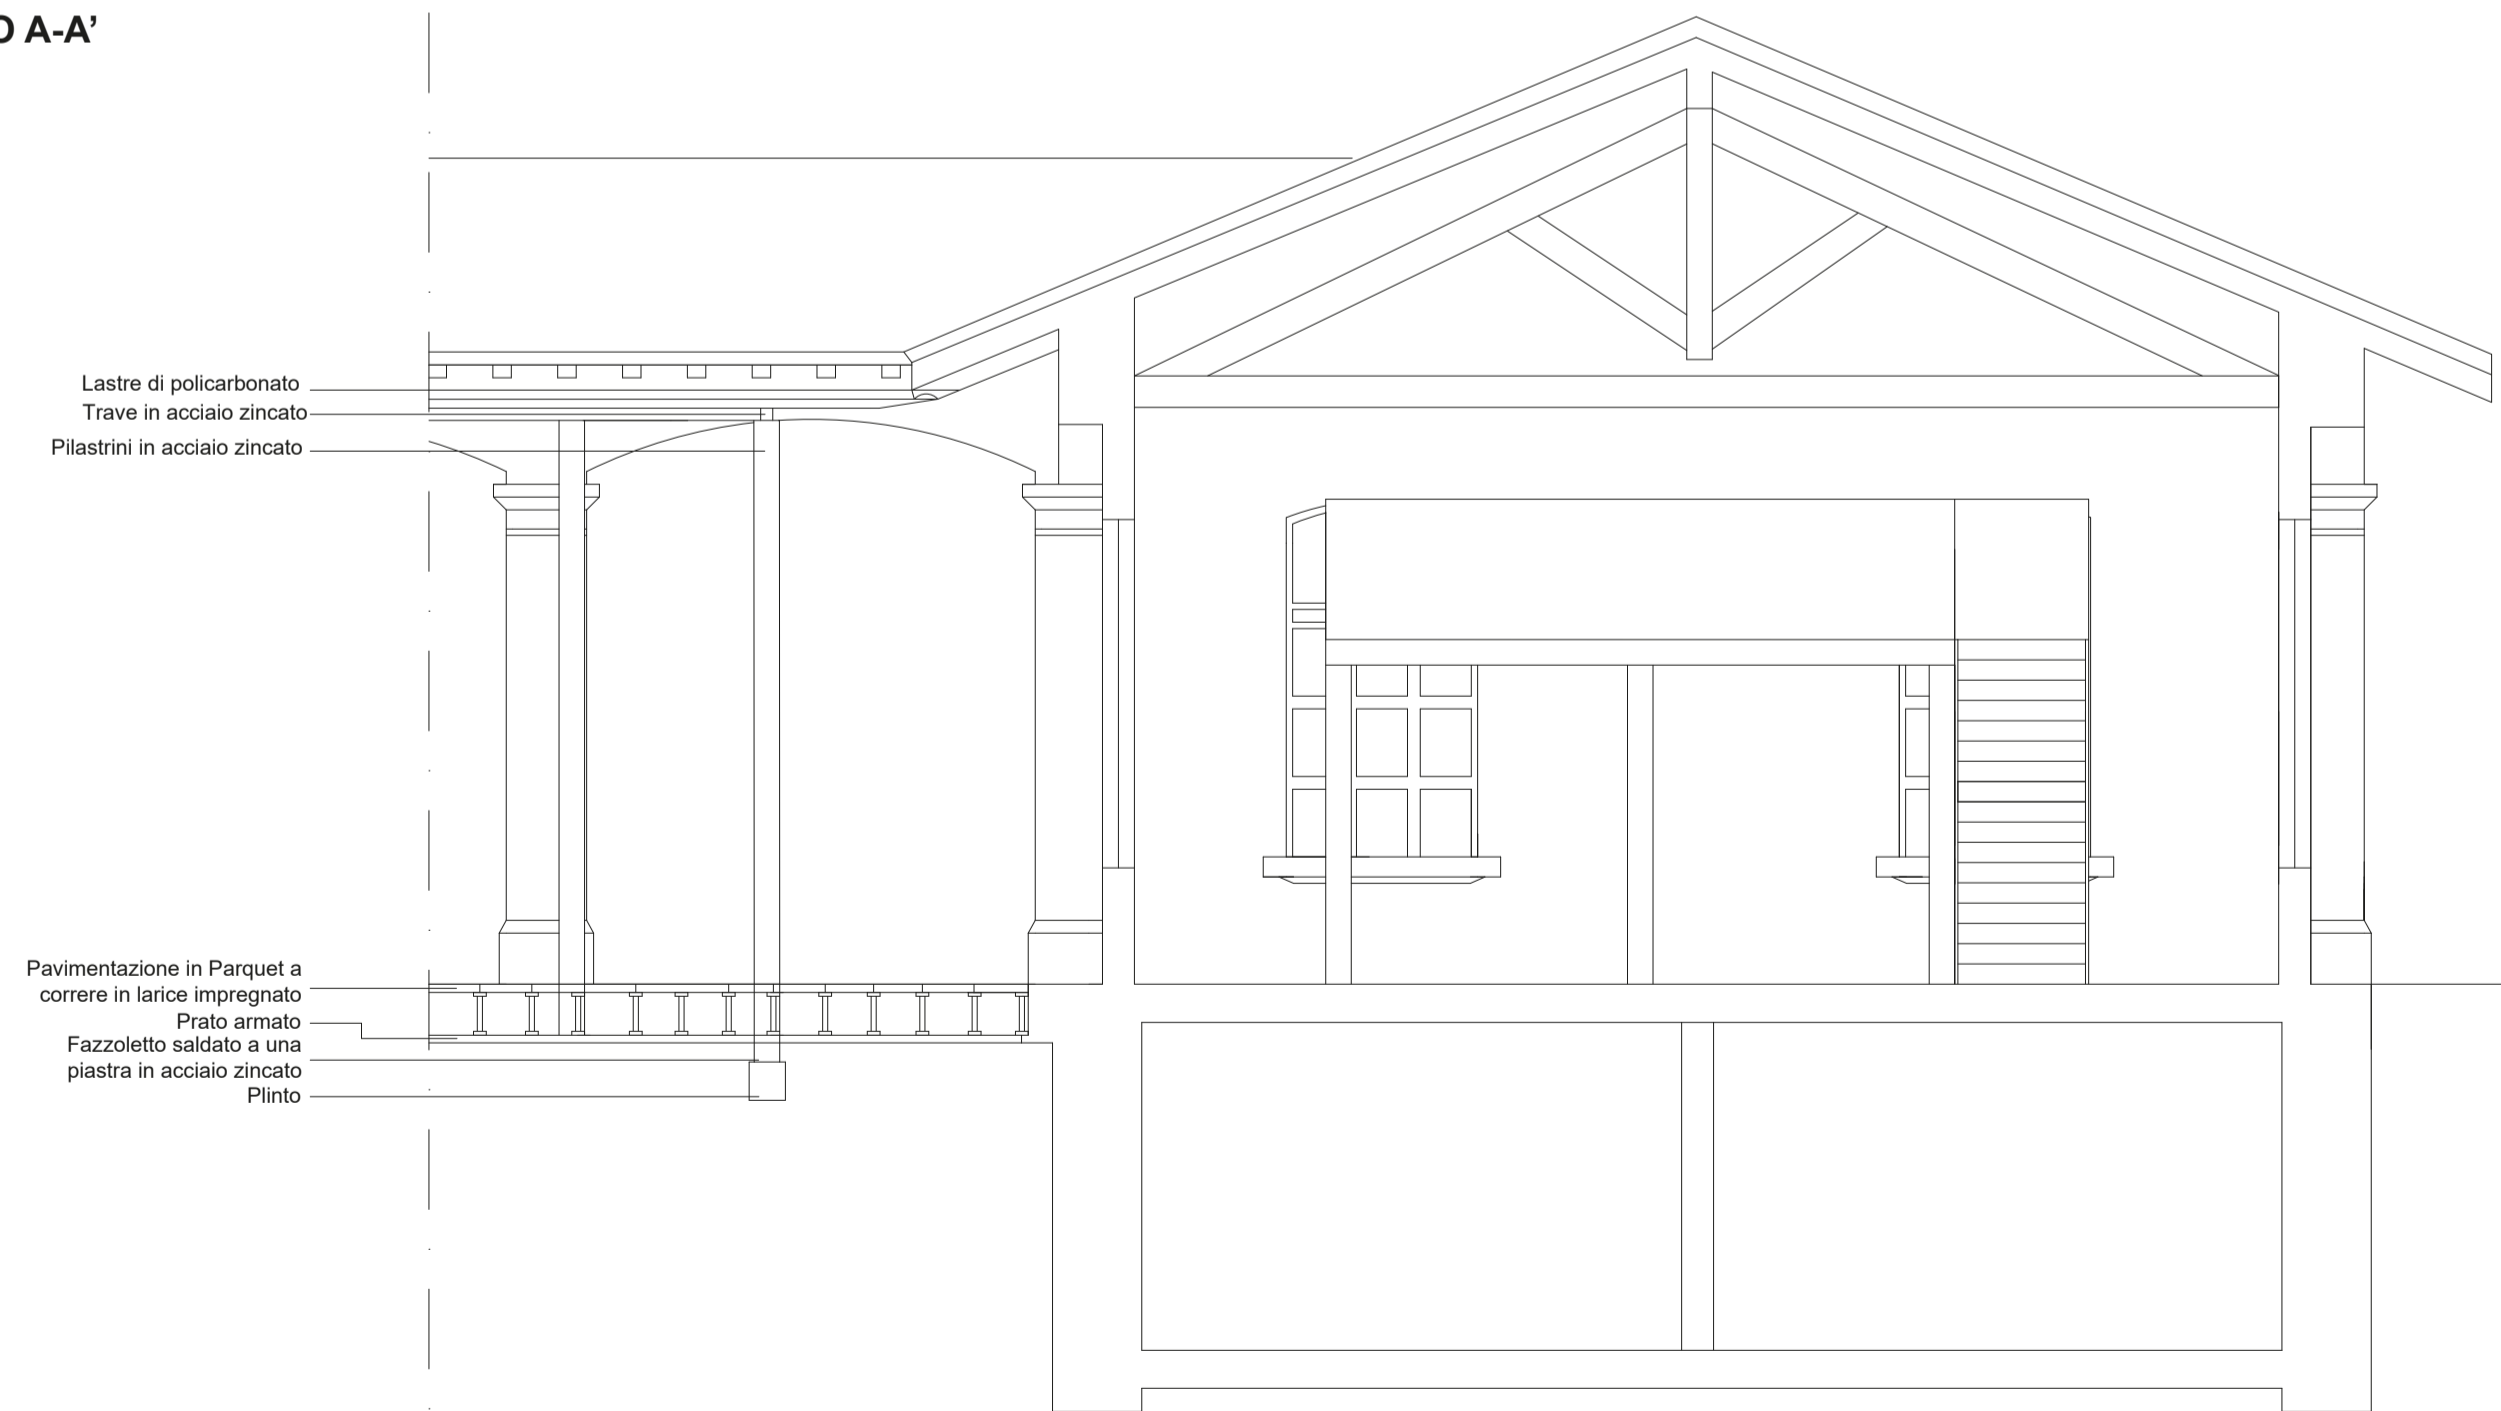
SEZIONE DI DETTAGLIO A-A'

Pavimentazione in Gres porcellanato
-

Pavimentazione in cotto smaltato
-

Pavimentazione in Parquet a correre in larice impregnato
-

Pavimentazione in Parquet a disegno geometrico in abete
-

Pavimentazione in Parquet a spine di pesce in abete

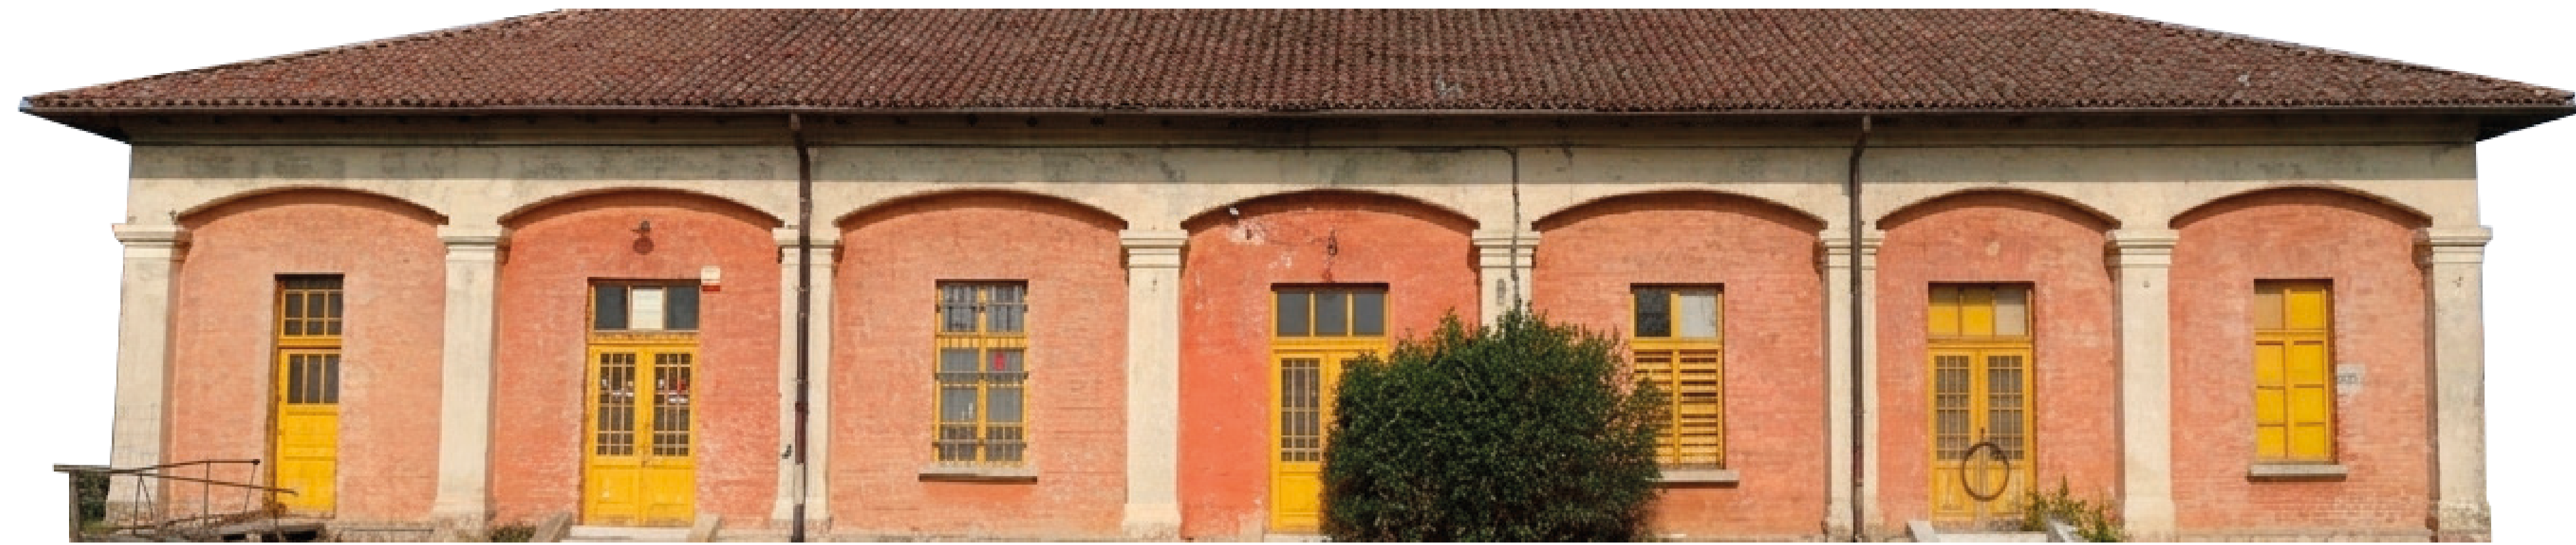
FOTO DEL PROSPETTO SUD
stato attuale

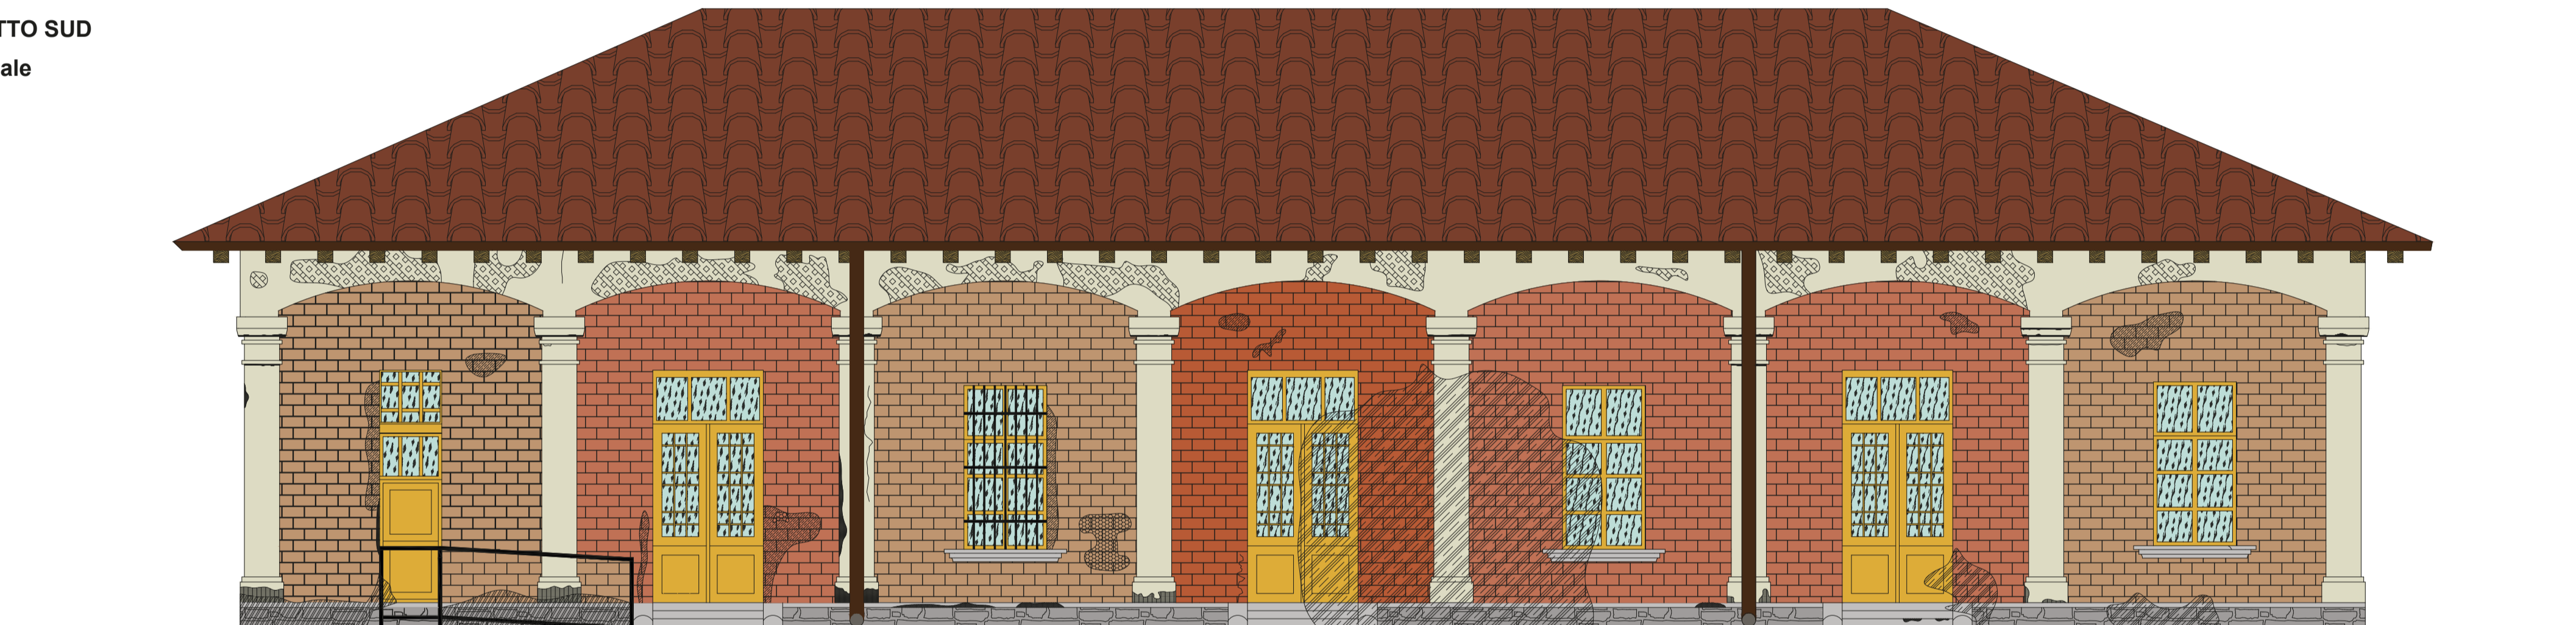
PROSPETTO SUD
stato attuale
Scala 1:100

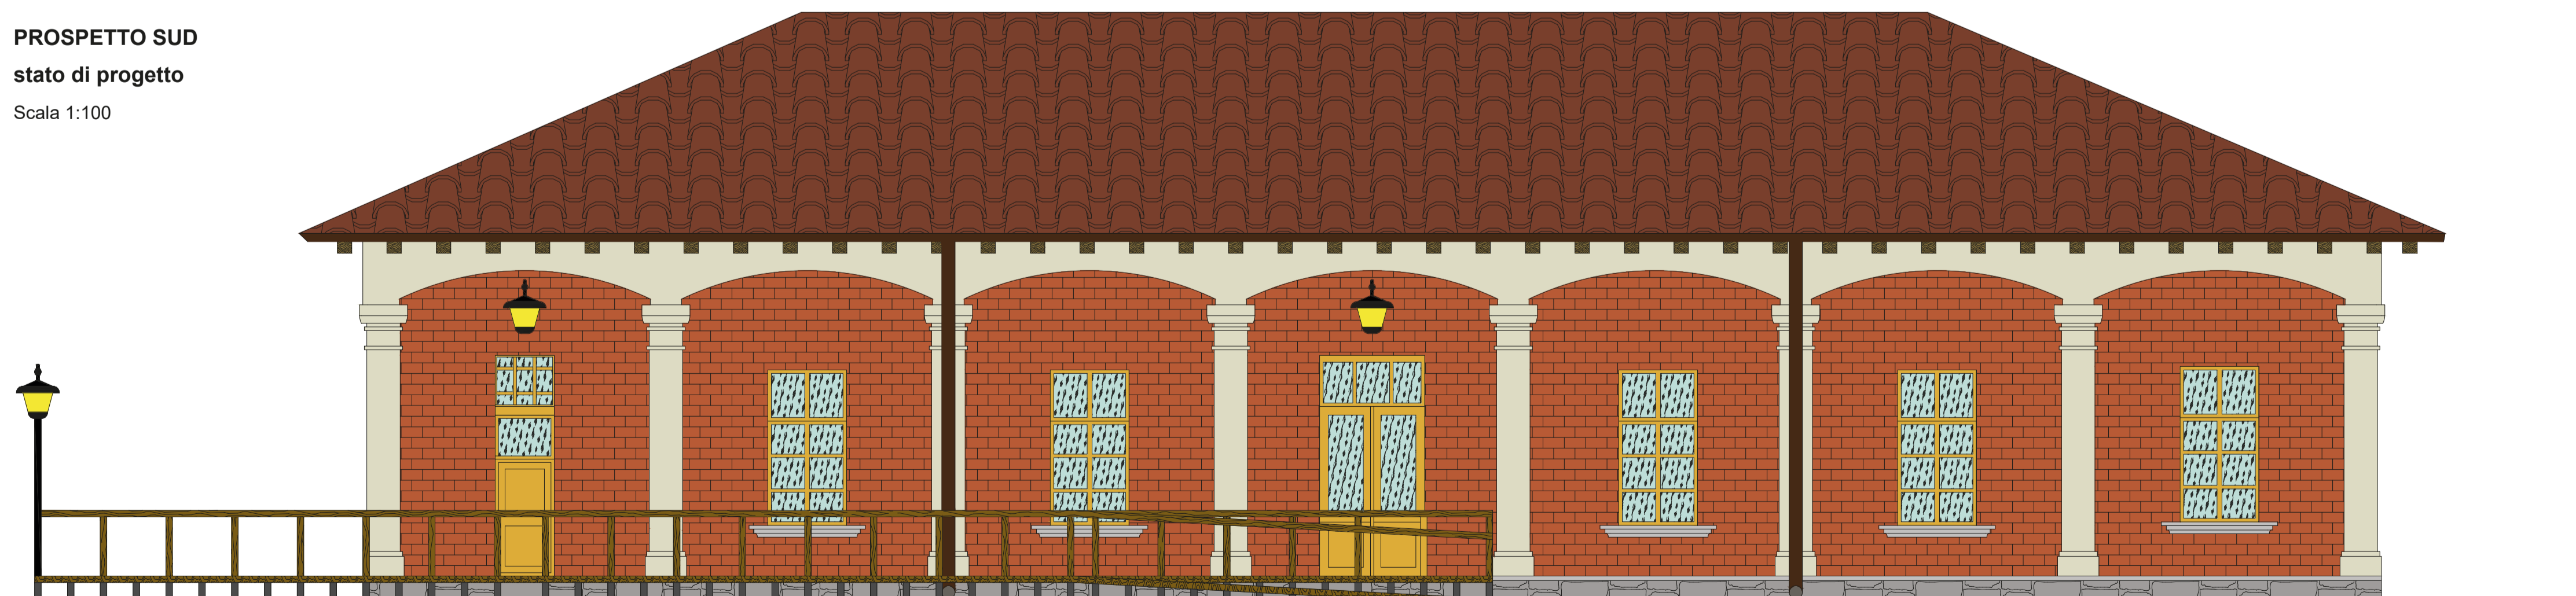
PROSPETTO SUD
stato di progetto
Scala 1:100
